**Hubert VACULIK**  
Marktstr. 4  
74831 OBERGRIESHEIM

02.04.1997

restauratorische Befunduntersuchung am Haus Nordheimer Str. 5  
in Lauffen (Hölderlinwohnhaus)

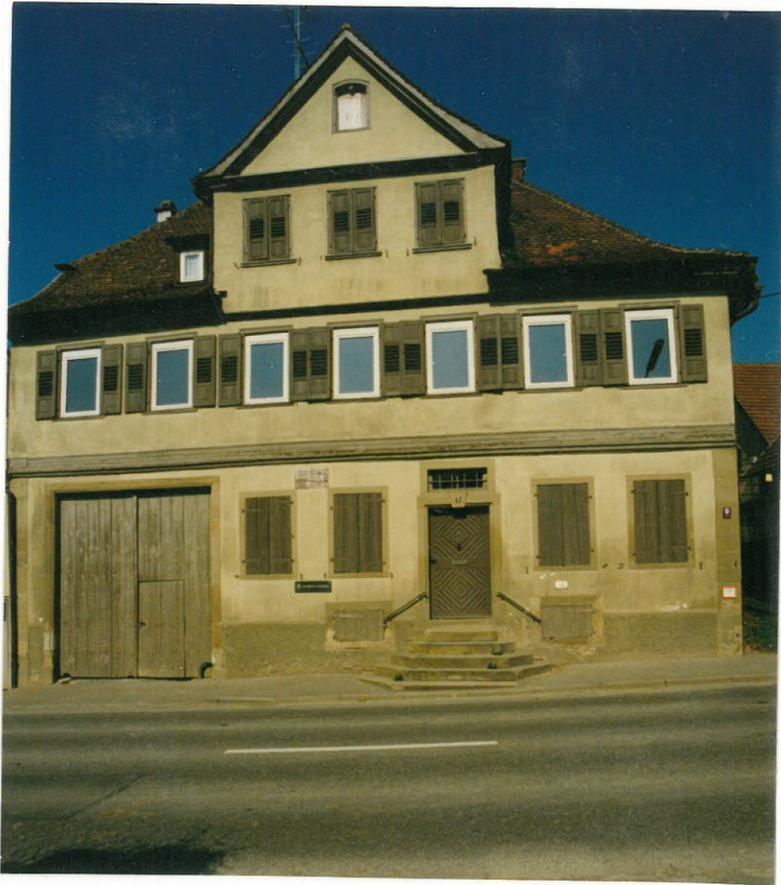
Foto 1

Bei diesem Haus handelt es sich um ein Gebäude mit L-förmigem Baukörper. Das Wohnhaus steht traufseitig zur Straße hin, der Wirtschaftsteil schließt sich im rechten Winkel dem Wohnhaus an (Foto 1).

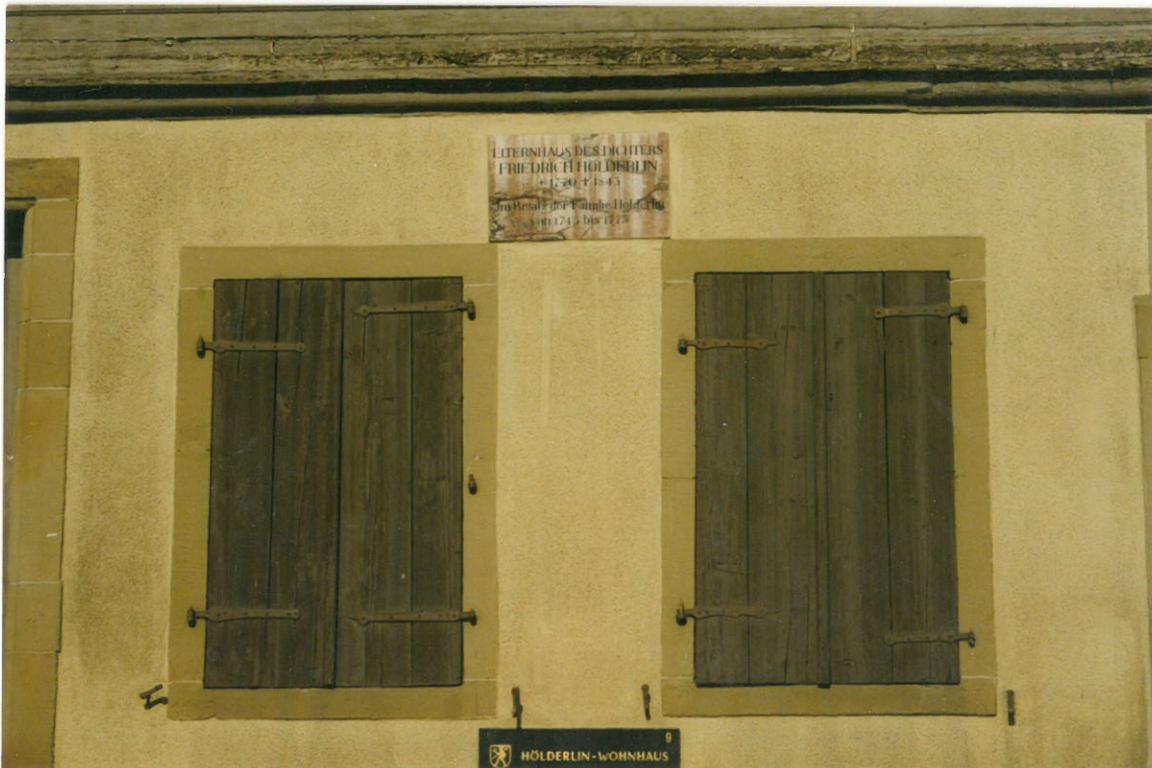
Foto 2

Ob die Fensterläden im Erdgeschoßbereich der Ursprungszeit zuzurechnen sind, ist unklar, sie könnten auch der Mitte des letzten Jahrhunderts entstammen (Foto 2).

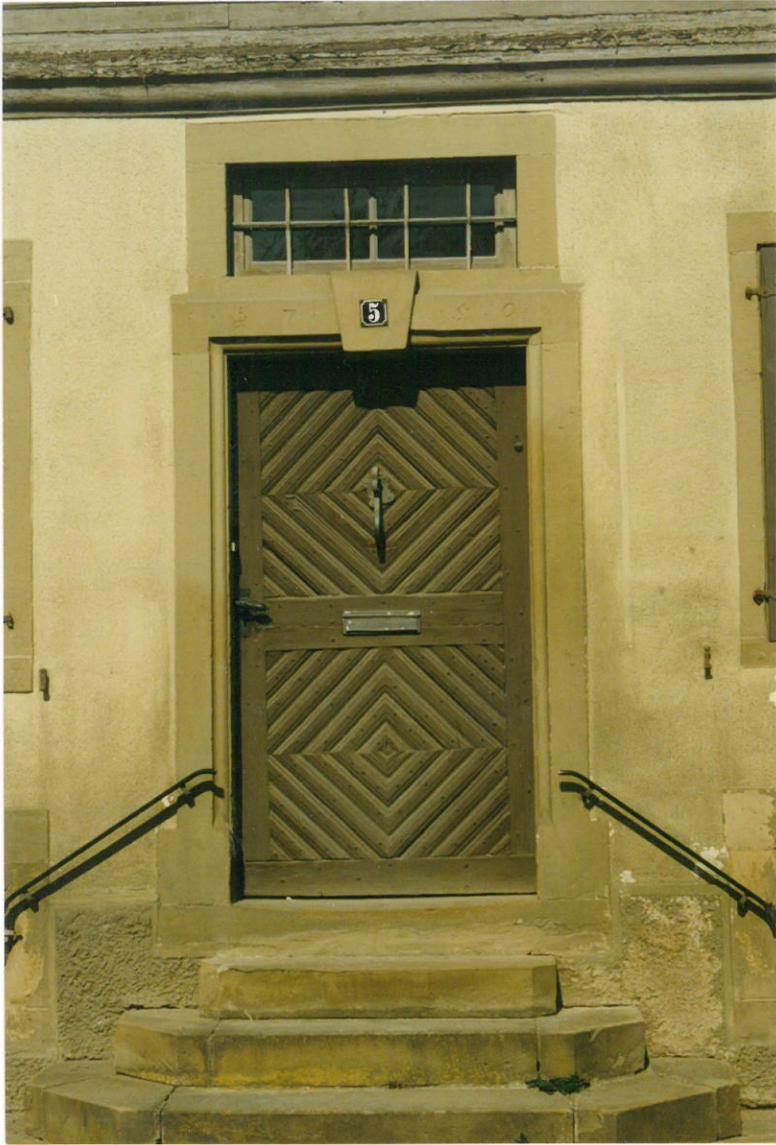
Foto 3

Im linken Bereich des Gebäudes ist ein Wirtschaftsteil mit darüberliegender Terrasse angebaut (Garagen u.s.w.). Das Wohnhaus selbst scheint seit der Erbauungszeit von 1750 (Türsturz) wenig verändert. So ist die Freitreppe, die Türgewände und die Tür selbst der Erbauungszeit zuzurechnen. Sie sind alle recht gut und in erhaltbarem Zustand (Foto 3).

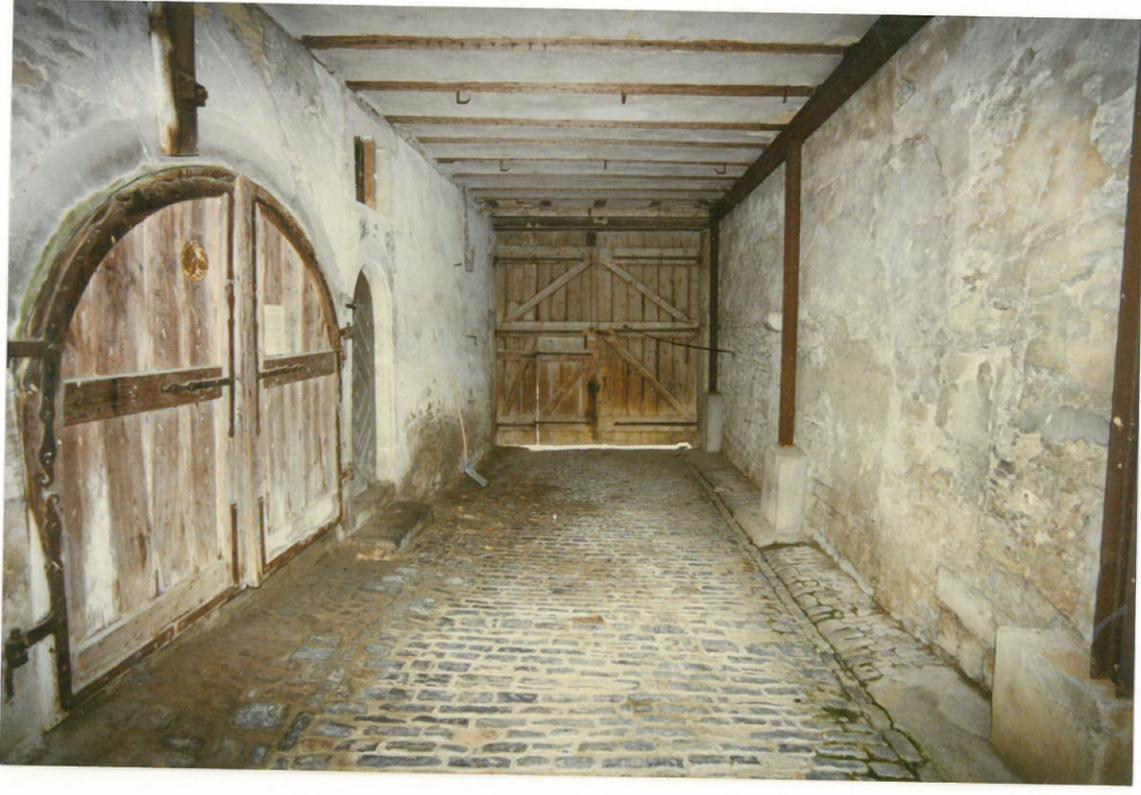
Foto 4

Wir betreten den Hofbereich durch das große Tor (Erdgeschoß links)(Foto 4). Zuerst befinden wir uns in der Durchfahrt von der aus zwei Öffnungen zum Hausbereich führen: Einmal handelt es sich um eine gebogte Tür (Rundbogengewände), die wohl dem 18. Jahrhundert entstammt. Daneben befindet sich ein Tor mit alten Bändern, das zu dem großen gewölbten Keller führt (Foto 7).

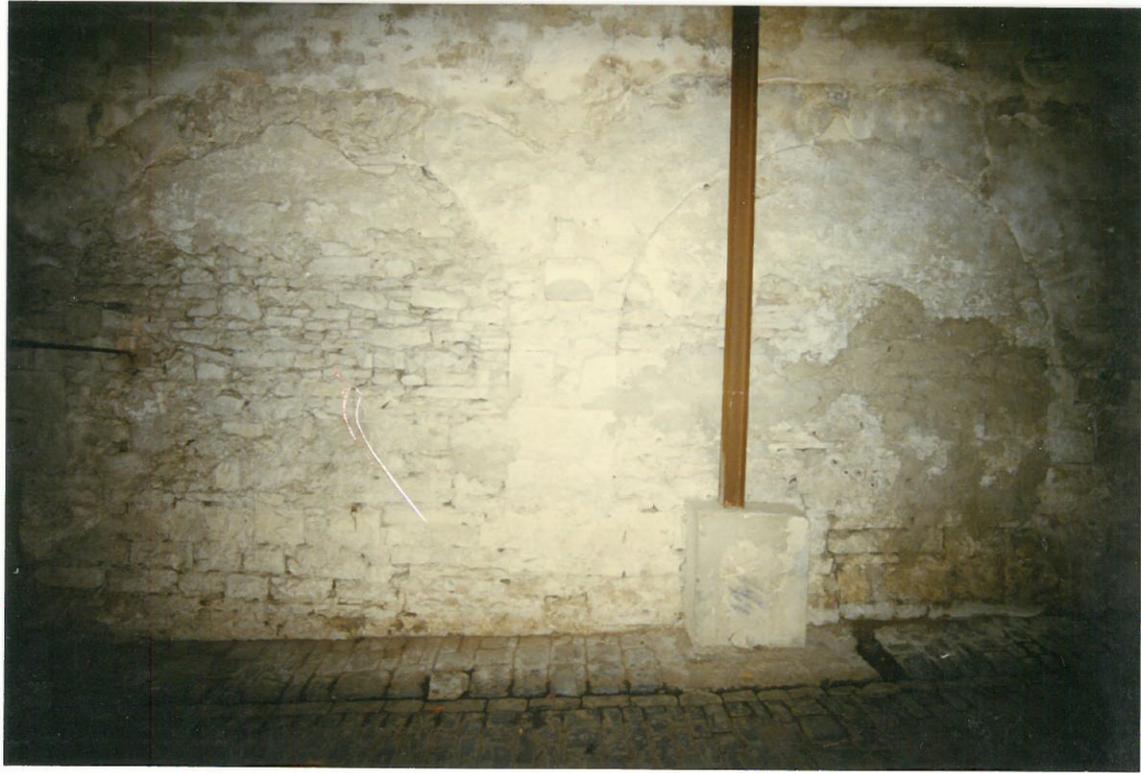
Foto 5

Die Außenwand des Durchgangsbereiches wird von einer Mauer gebildet, die einige Besonderheiten aufweist: Es handelt sich hierbei um zugemauerte Arkadenbögen, die im Pfeilermittelbereich noch eine Stützkonsole aufweisen (Foto 5). Welche Bedeutung hier diese Arkadenbögen im Zusammenhang mit der Durchfahrt oder dem Haus haben, ist nicht eindeutig erklärbar. Möglicherweise handelt es sich um ein Relikt aus einem Vorgängerbau.

Arkaden (vermauert)

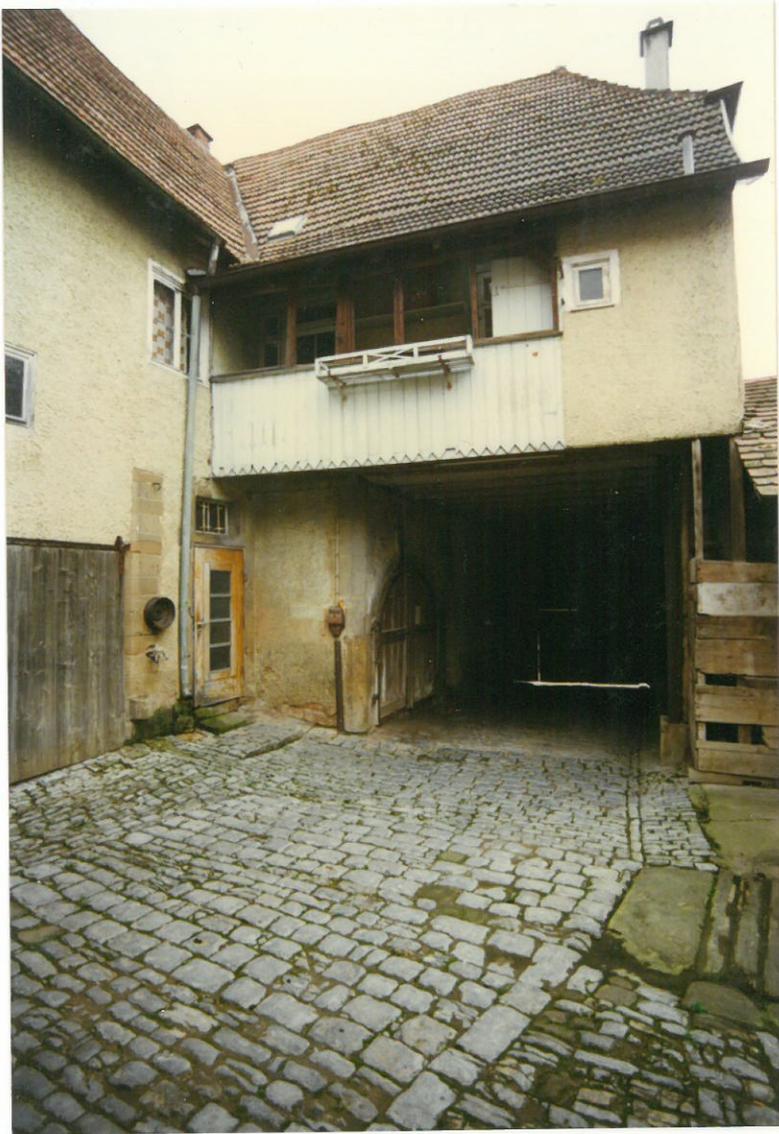
Foto 6

Im hinteren Traufbereich des Wohnhauses ist im 1. Obergeschoß ein Balkon mit anschließendem Aborthäuschen zu sehen. Dieses scheint von seiner ganzen Art her zu Anfang dieses Jahrhunderts angebracht worden zu sein (Foto 6).

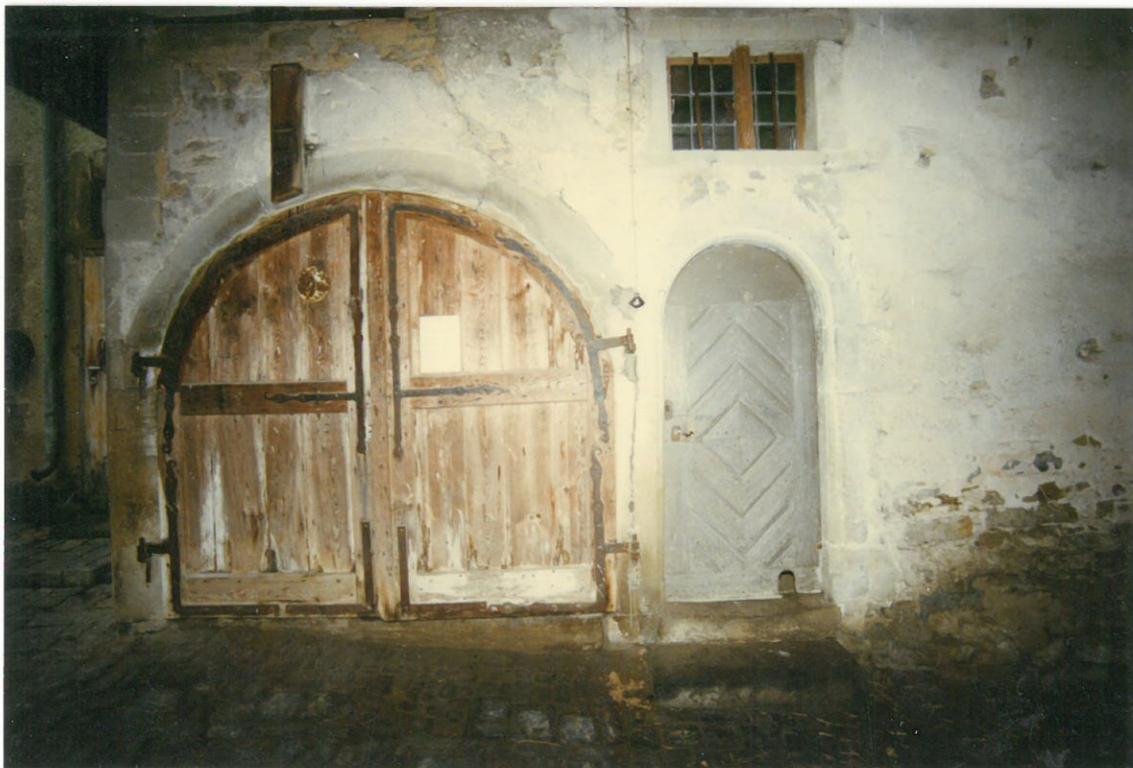
Foto 7

Nebeneingang u. Kellertor

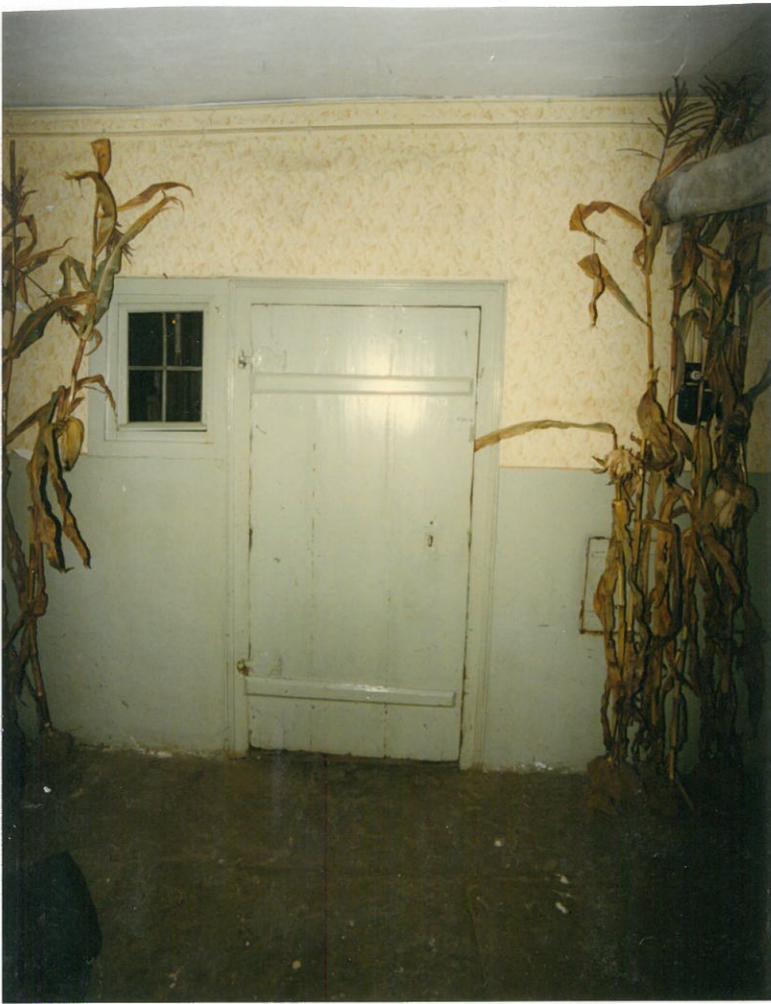
Foto 14

Ein recht ursprüngliches Ausstattungsmerkmal ist auch die alte Brettertür zum Backofenbereich mit danebenliegender kleiner Fensterluke. Hier sind sowohl Fenster als auch Tür (inclusive Schloß und Beschläge) der Mitte des 18. Jahrhunderts zuzurechnen (Foto 14).

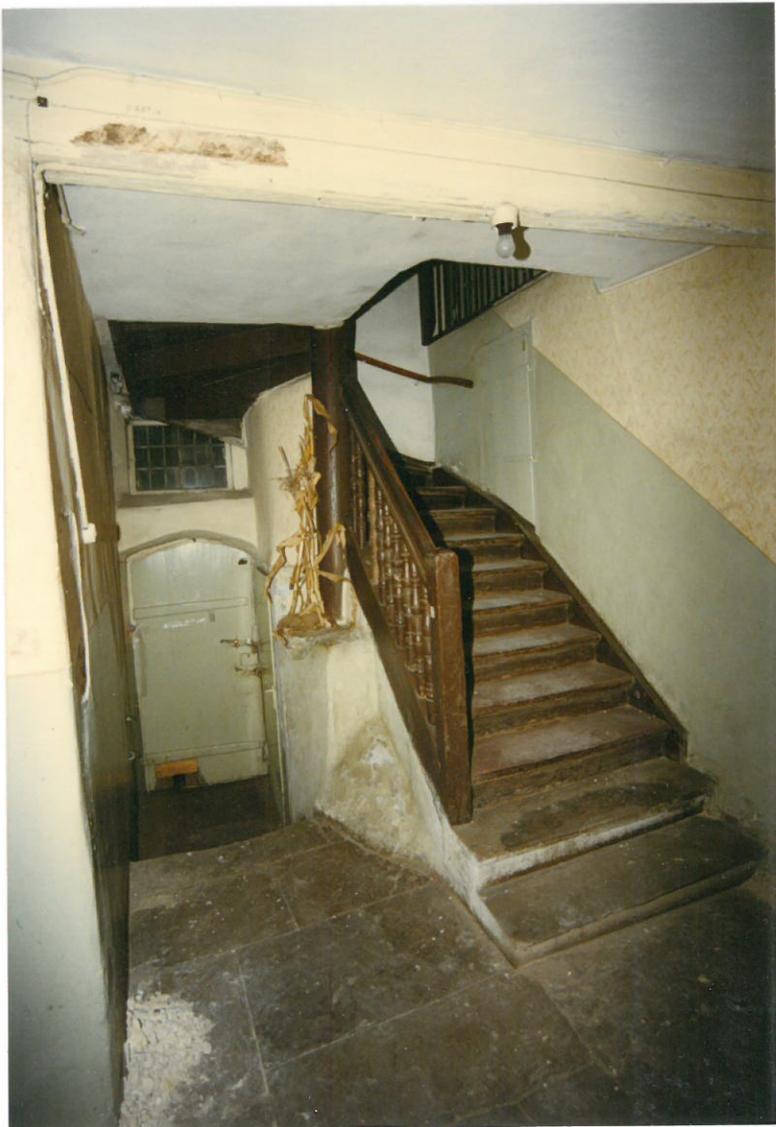
Foto 15

Dieser Gebäudeteil ist durch die alte barocke Haustür (gut erhalten) zu betreten. Wir befinden uns in einem mittig angelegten Hausflur, der zur Seite hin kleinere Kammern aufweist (Fotos 12, 13). Am Ende des Hausflures ist einmal der Nebeneingang zu sehen (ebenfalls barocke Tür) und die gut erhaltene barocke Treppe zum 1. Obergeschoß (Foto 15).

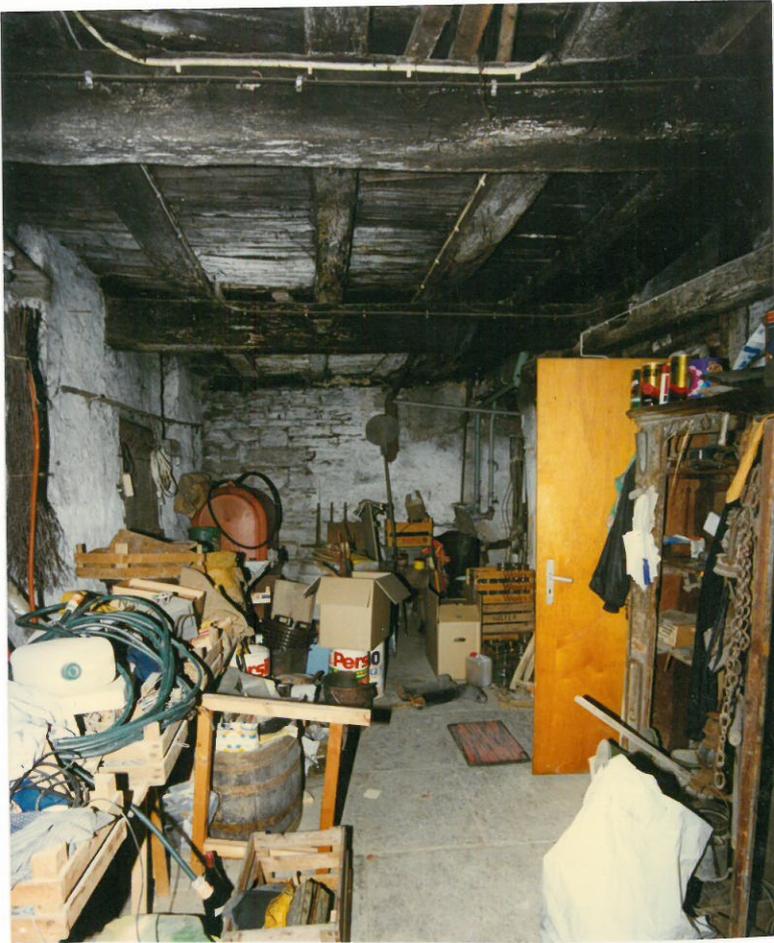
Foto 8

Im Bereich zwischen Scheune und Wohnhaus besteht ein weiterer Zugang zu den Gebäuden (überbaut)(Foto 8). Durch diesen betreten wir einen werkstattähnlichen Raum, der recht alte Ausstattungsmerkmale aufweist. Es handelt sich hierbei einmal um die alten Bodenplatten wie sie auch im Bereich des Hausflures im Haupthaus aufzufinden sind.

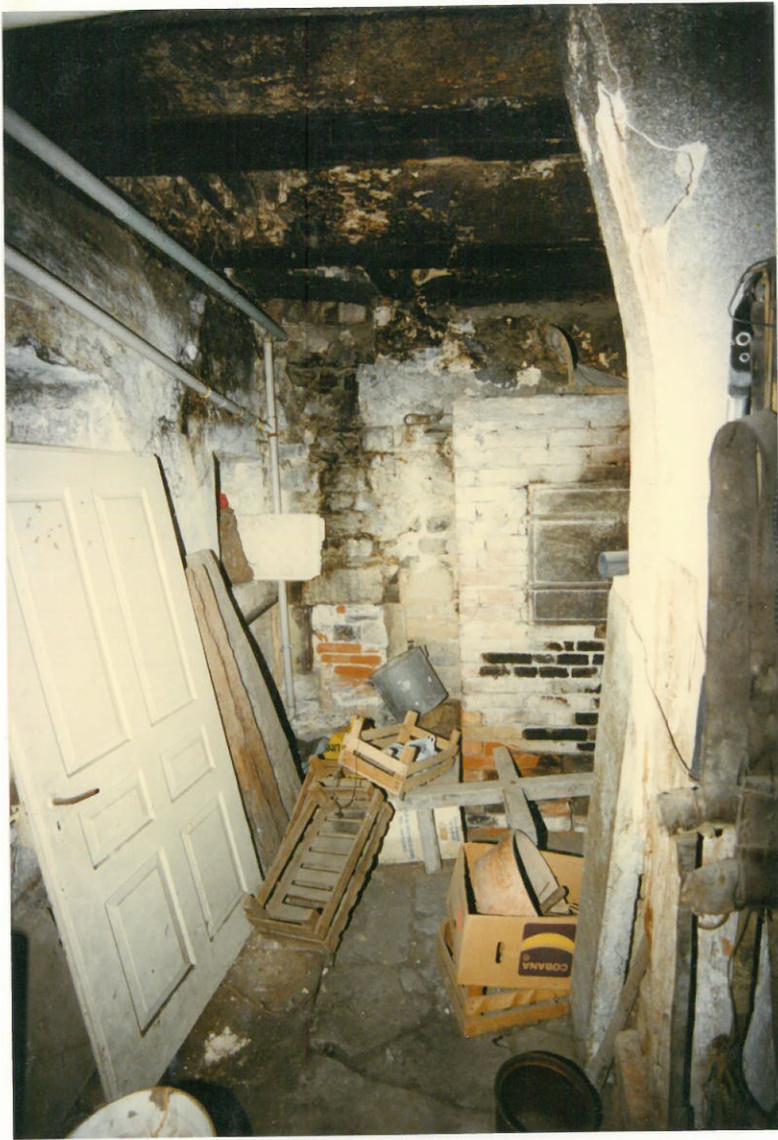
Foto 10

Im hinteren Bereich dieses Ganges führt ein kleiner Fortsatz zum Haus hin. Hier muß sich aufgrund der starken Deckenberußung und der zugemauert aufgefundenen Feuerlukenöffnung früher ein Backofen befunden haben (Fotos 10, 11).

ehem.  
Backofenbereich

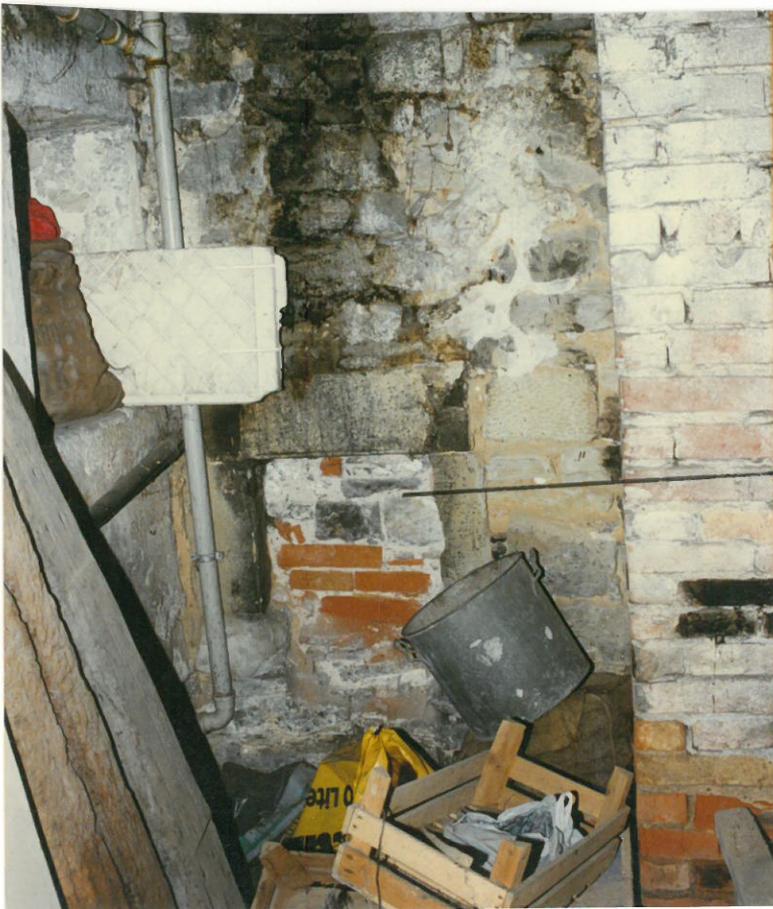
Foto 11

verm.  
Feuerluke

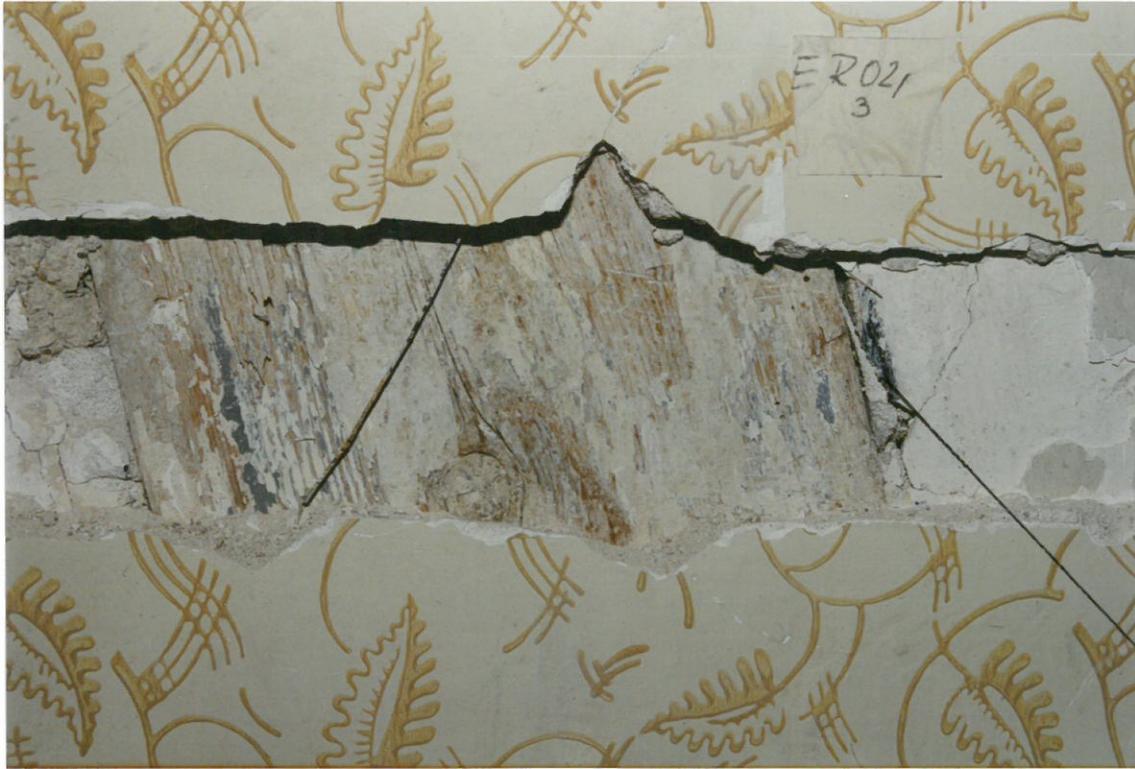
Foto 16

In diesem Hausflur sind im Rahmen von stichprobenartigen Öffnungen der Wände verschiedene ältere Befunde zutage getreten. Aus der Ursprungszeit hat sich in fast allen Bereichen eine typische Fachwerkdekoration erhalten. Dabei handelt es sich um graue Fachwerkbalken mit hellen Gefachen und einem anthrazitfarbigen Beistrich. Das gilt sowohl für den Wand- als auch den Deckenbereich (Foto 16).

alter Deko.Bef.

grau - weiß  
(Fachwerke)

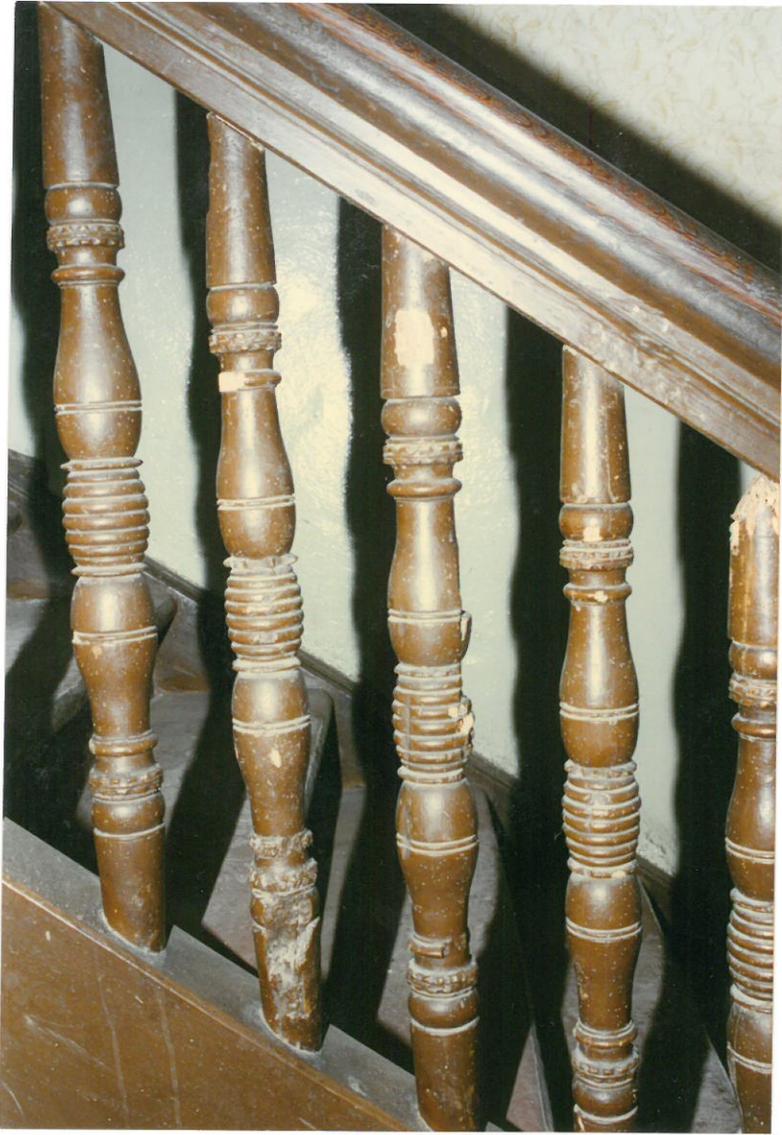
Foto 18

Die Treppe zum 1. Obergeschoß hat durch ihre Breite repräsentativen Charakter. Der alte Handlauf ist von barocker Art. Ebenso sind die gedrehten Stäbe dem 18. Jahrhundert zuzurechnen (Foto 18).

gedrehte Stäbe 18. Jh.

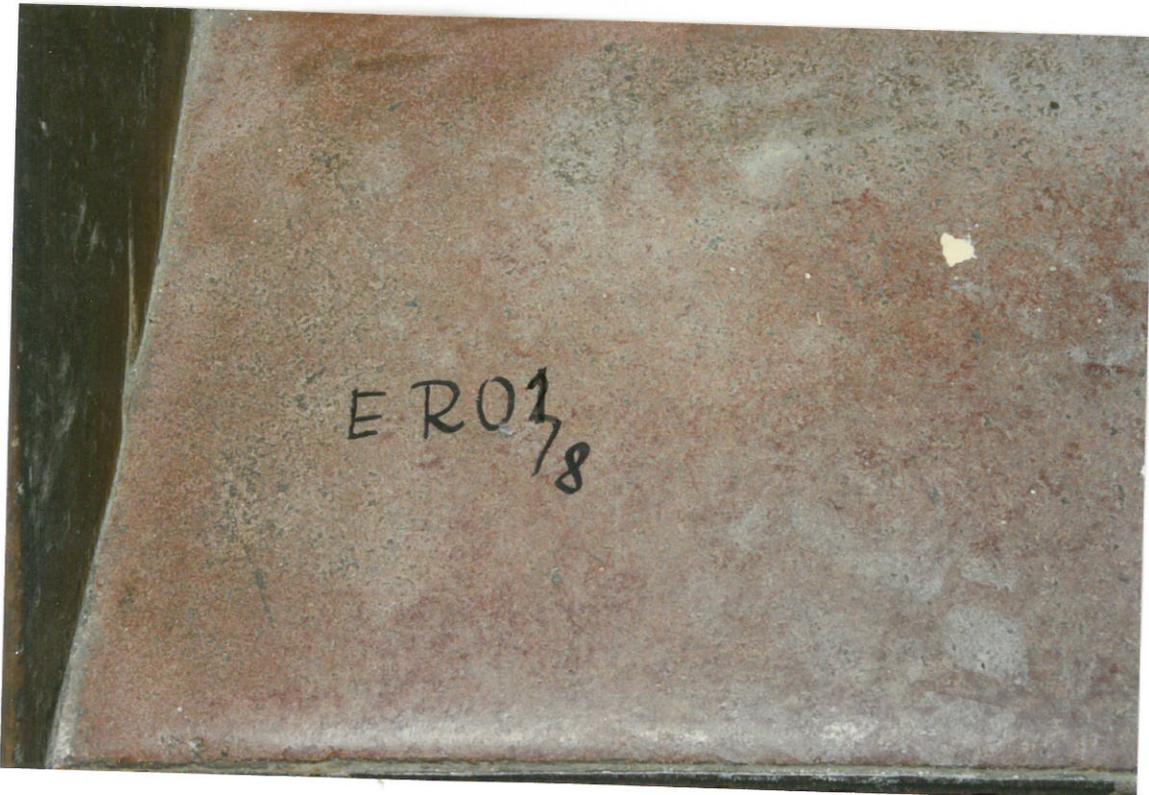
Foto 19

Zur Farbigkeit des Treppengeländers kann folgendes gesagt werden: Die Treppe war wohl ursprünglich dunkel lasiert, später wurde sie mehrfach braun überstrichen. Die Treppenstufen selber sind aus Eichenholz gefertigt und in diesem Jahrhundert einmal mit einer Gießholzmasse belegt worden (Stichprobe E 02/8, Foto 19).

"Kunstholz als Stufenbelag 20 Jh."

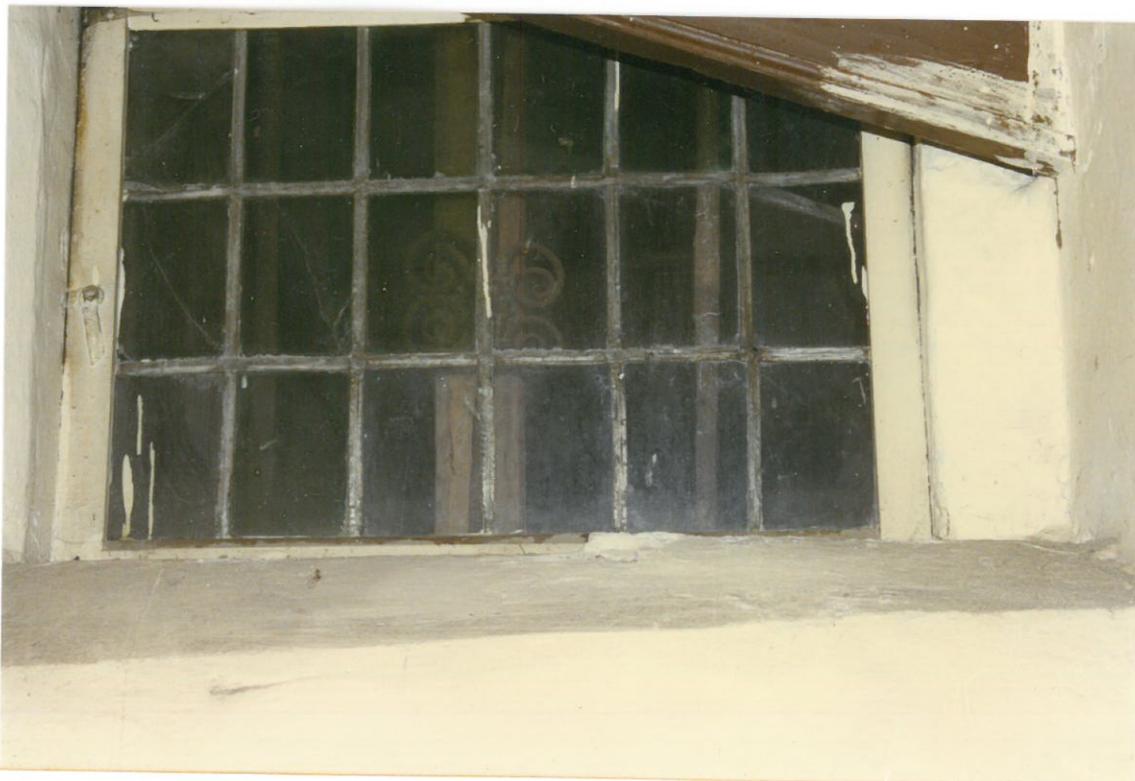
Foto 21

Über der kleinen barocken Bogentür (Seiteneingang) befindet sich noch ein altes bleiverglastes Fenster, das in dieser Art und mit dem vorgefundenen Glas wohl auch der Mitte des 18. Jahrhunderts zugerechnet werden kann (Foto 21).

Oberlicht  
18. Jh.

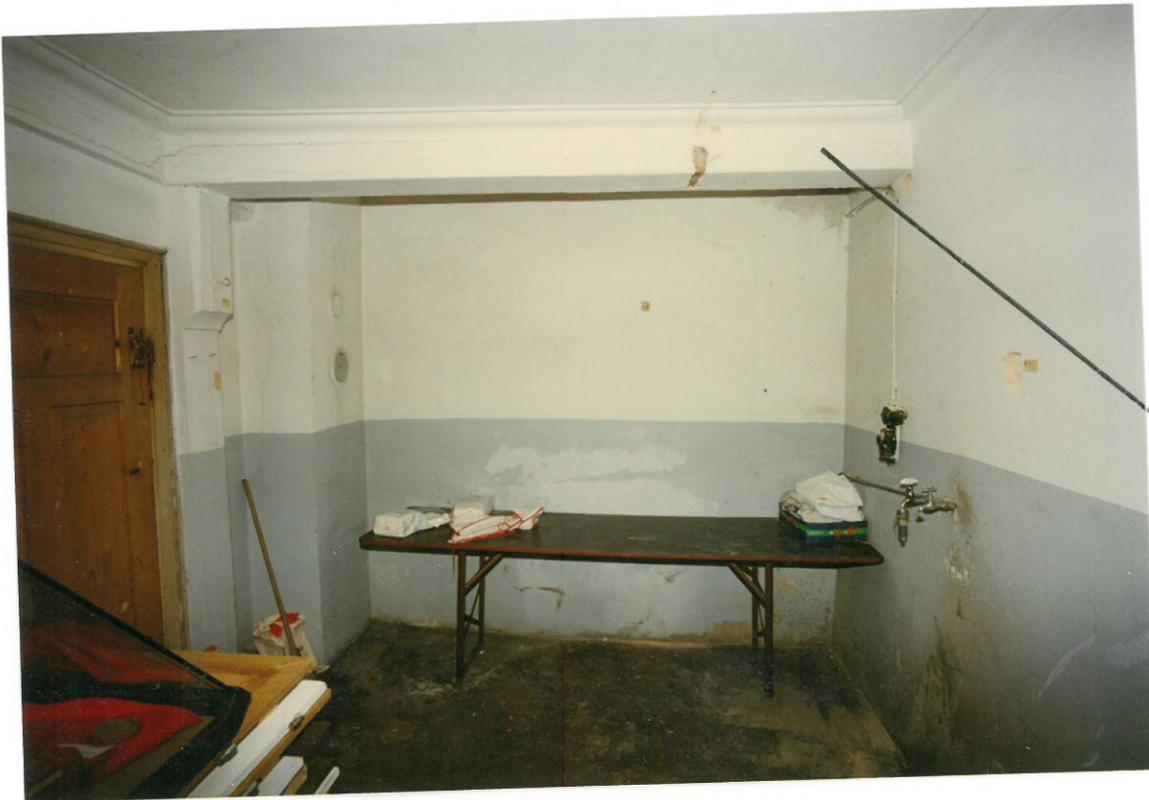
Foto 23

Der Unterzug in diesem Raum dient wohl zur Entlastung der darübergelegenen schweren Steinwand. Ebenfalls ist hier im Wandbereich zum Flur hin ein Pfosten zu sehen, der wohl ursprünglich aus statischen Gründen hier eingebaut wurde (wohl darüberliegender schwerer Ofen, Foto 26).

Unterzug  
unter  
mass. Wand

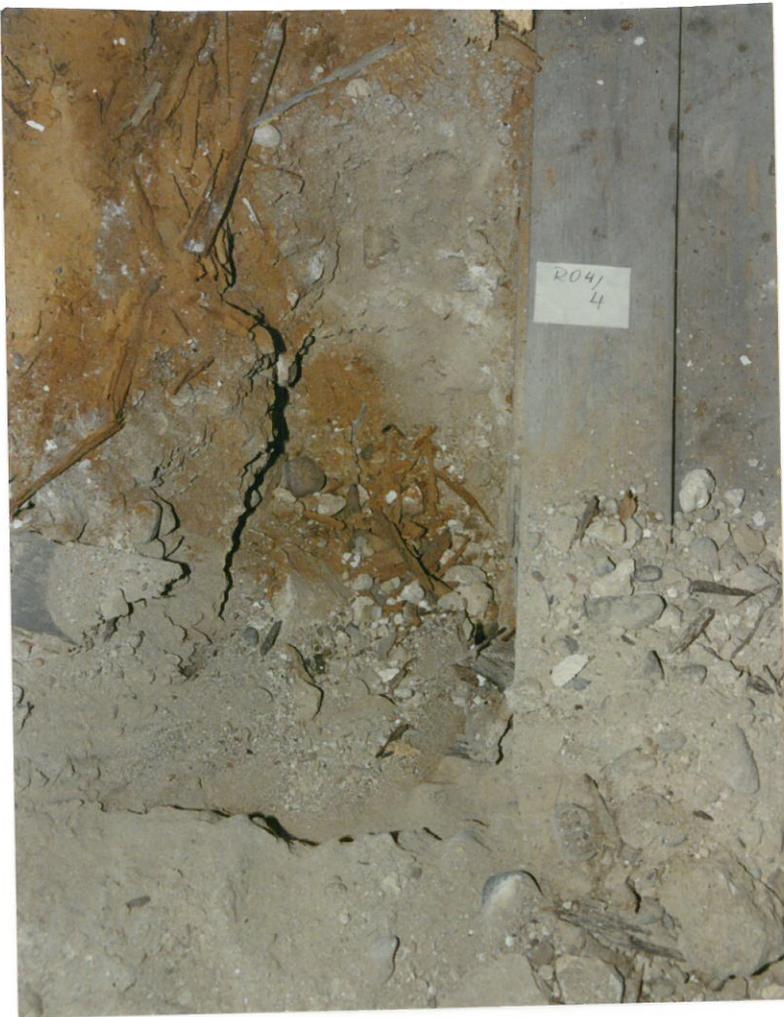
Foto 25

Im Wandbereich wurden hier nur Putze aus dem 19. Jahrhundert vorgefunden. Im Fußbodenbereich wurden die jüngeren Fußbodendielen teilweise entfernt um Vorgängerfußböden aufzufinden. Hier wurden jedoch keine älteren Fliesen- oder Plattenböden sichtbar (Foto 25).

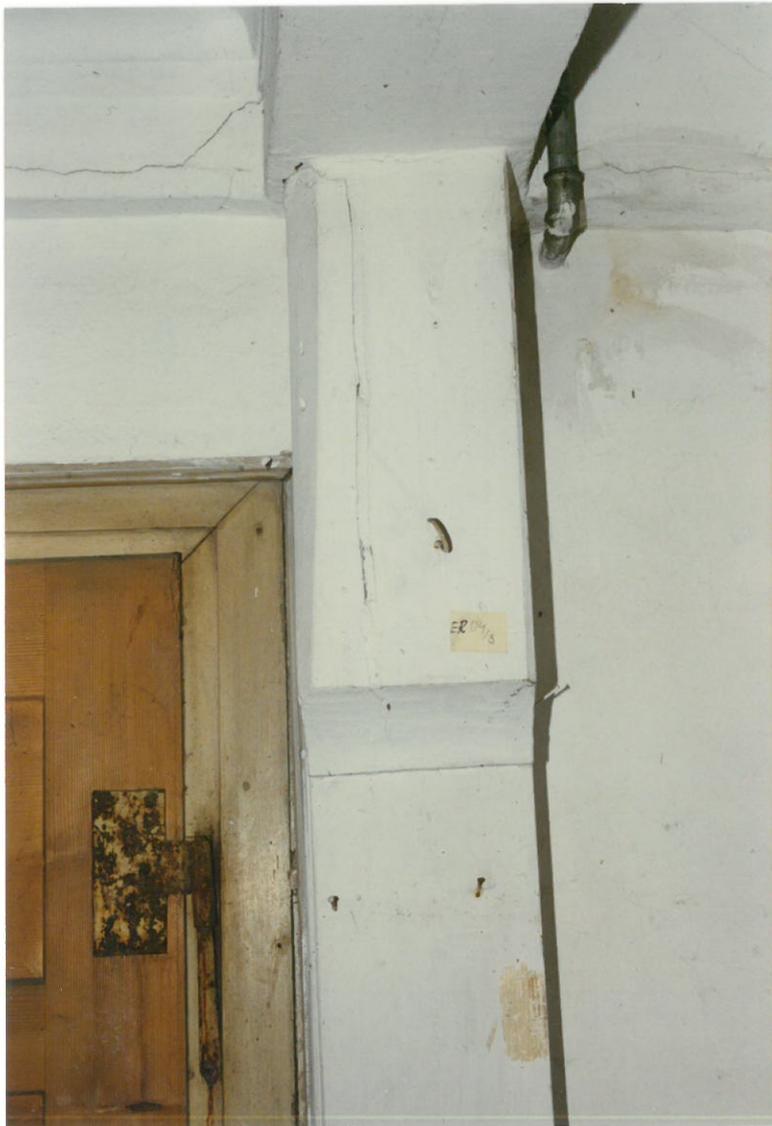
Foto 26

Stütze (verkröpft)  
als Ablastung  
(ev. Kachelofen)

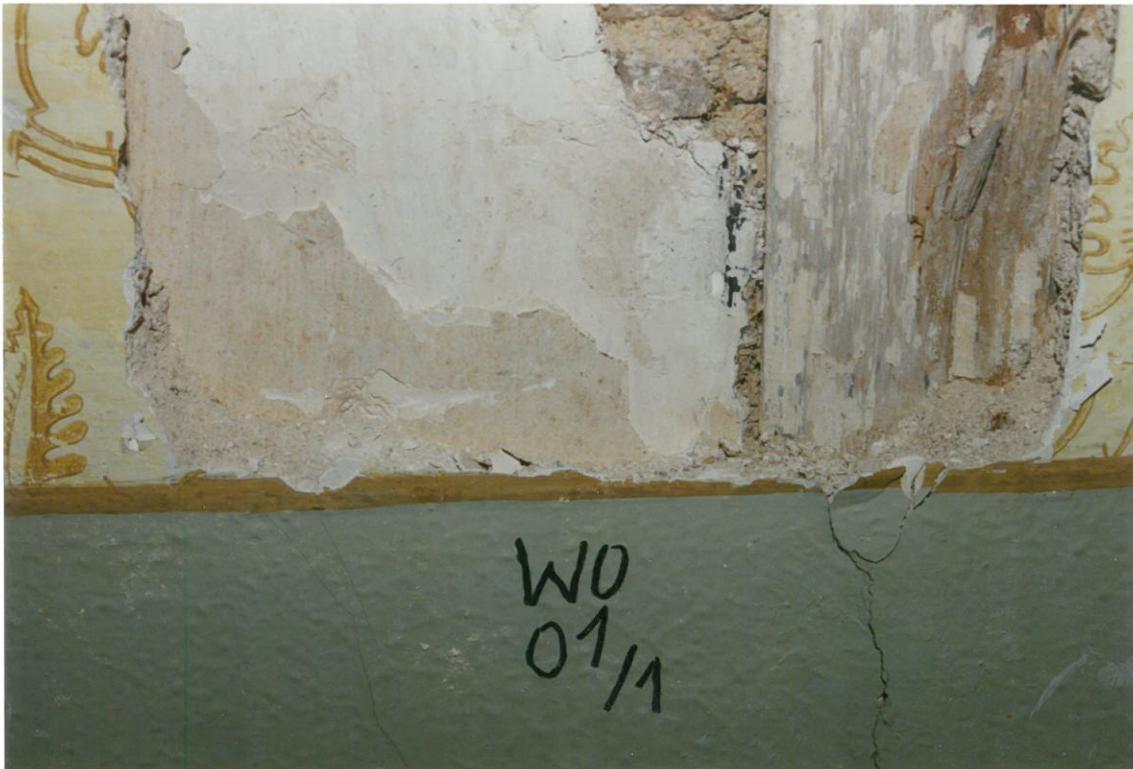
Foto 29

Dieser Dielenbereich scheint von seinem Zuschnitt her recht ursprünglich zu sein. Auch wurden hier im Bereich von stichprobenartigen Öffnungen ähnliche dekorative Befunde gewonnen wie im unteren Hausflurbereich (graues Fachwerk mit schwarzem Beistrich-WO 01/1, Foto 29).

Dekorationsbef. "grau-weiß" (Fachwerk)

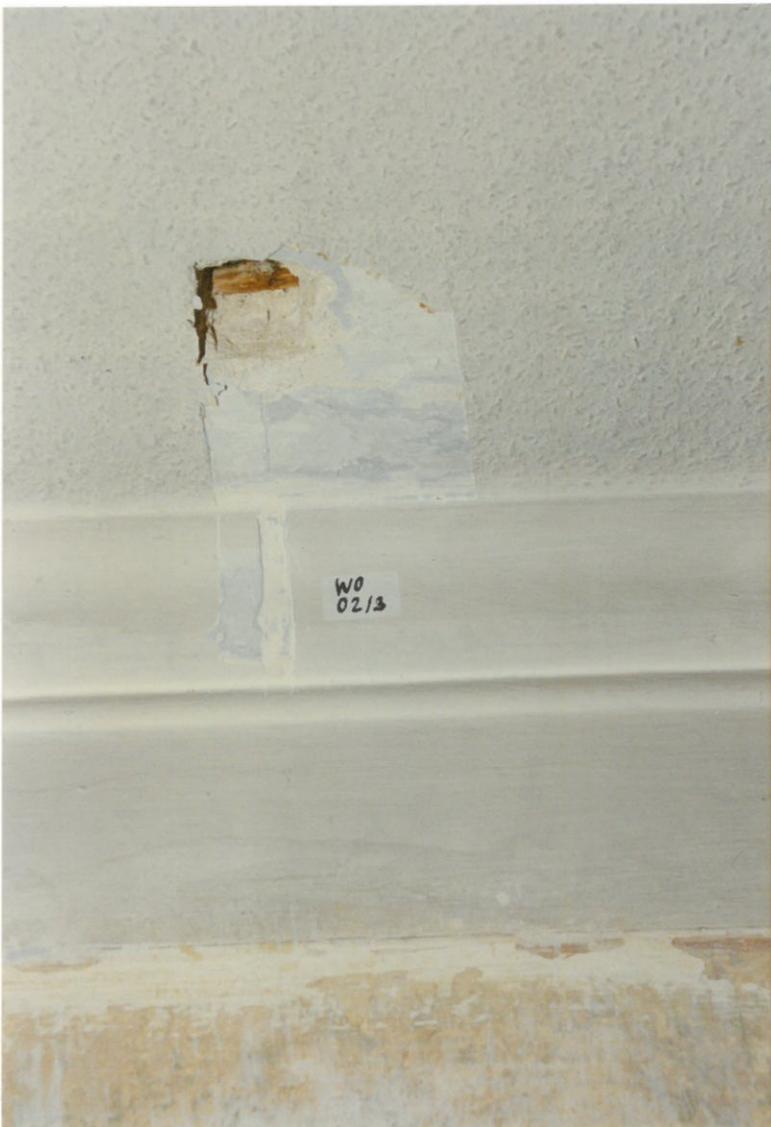
Foto 32

Durch eine Tür des 19. Jahrhunderts (Spätklassizismus) betreten wir den Raum WO 02. Die Zugangstür weist hier noch die alten Beschläge und das alte Schloß auf. Der Raum selber scheint bis auf den Giebelwandbereich die Gestalt des mittleren 19. Jahrhunderts zu besitzen. Einmal ist der Stuck dieser Zeit zuzurechnen, der ursprünglich hell gestrichen war (WO 02/3, Foto 32).

Stuck 19. Jh.

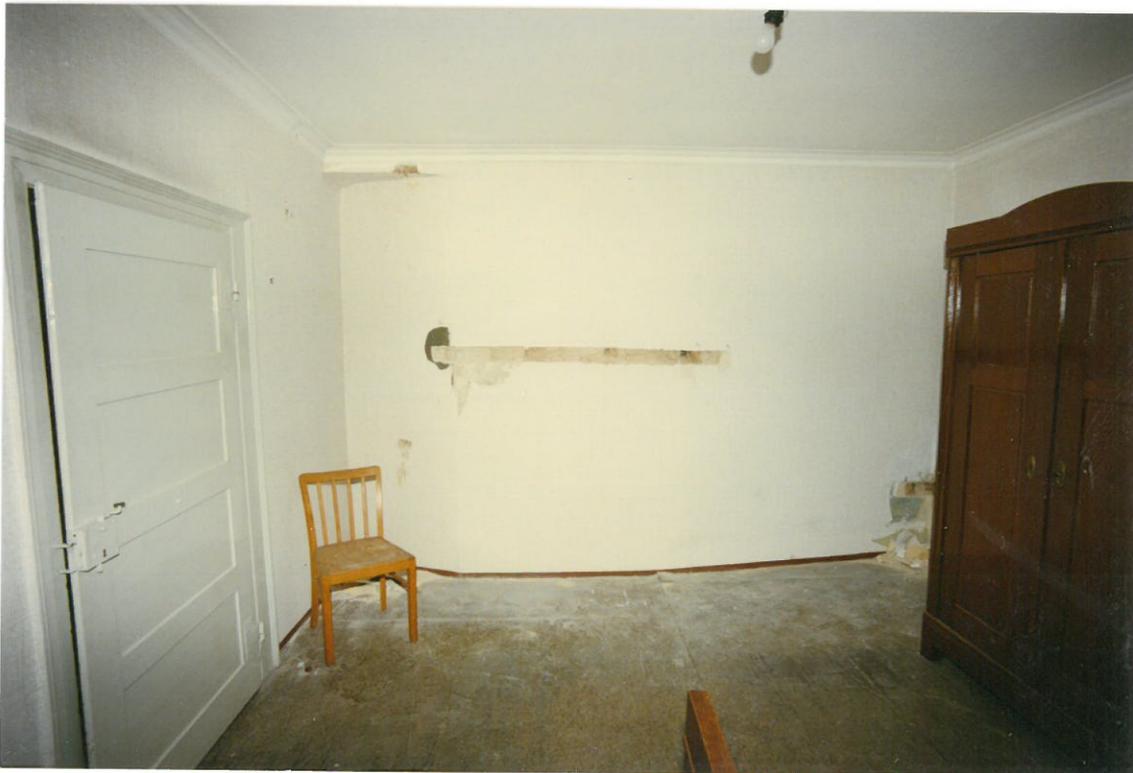
Foto 39

Dieser Raum ist in seiner jetzigen Gestalt wohl im 19. Jahrhundert (Spätklassizismus) entstanden. Darauf weist der Stuck (WO 05/3) hin, ebenso wie die Tür und die Wandpaneele unter den Fenstern im Bereich zur Küche und im Bereich der Ofennische. Hier zeigte es sich, daß sich in einem Teil der Wand keine Fachwerkkonstruktion befindet, was darauf hinweist, daß es sich hier um eine Feuer- oder Ofenwand gehandelt haben muß (Foto 39).

"Ofenwand" (mass. gemauert)

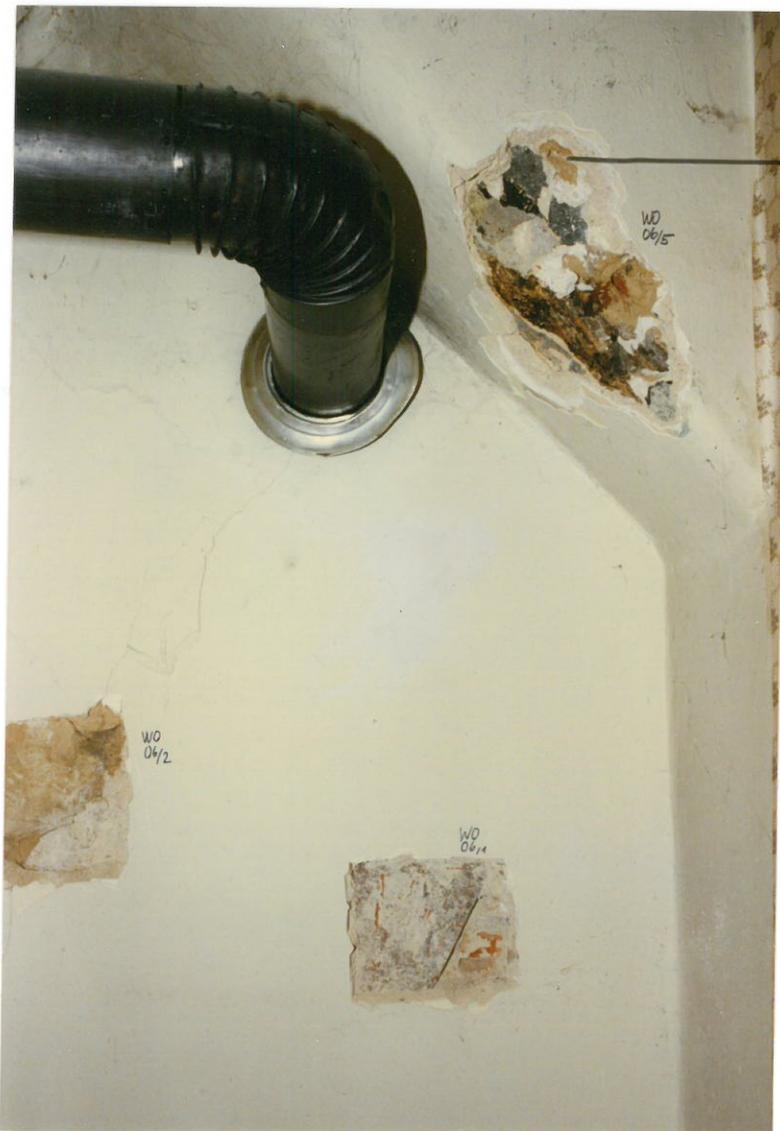
Foto 42

Wie vorher schon besprochen, handelt es sich hier um den ehemaligen zentralen Küchenbereich des Hauses. Hier muß sich im Bereich der Stichprobe WO 06/1, 2 eine Feuerstelle befunden haben. Der jetzt vorgefundene Kamin ist ein Einbau aus diesem Jahrhundert. Von dieser Feuerstelle aus wurden die Nebenräume (WO 04 und WO 05) beheizt. Der Rauchabzug wurde durch eine trichterartige Esse ermöglicht (Foto 42).

Rest des  
alten Rauchabzuges

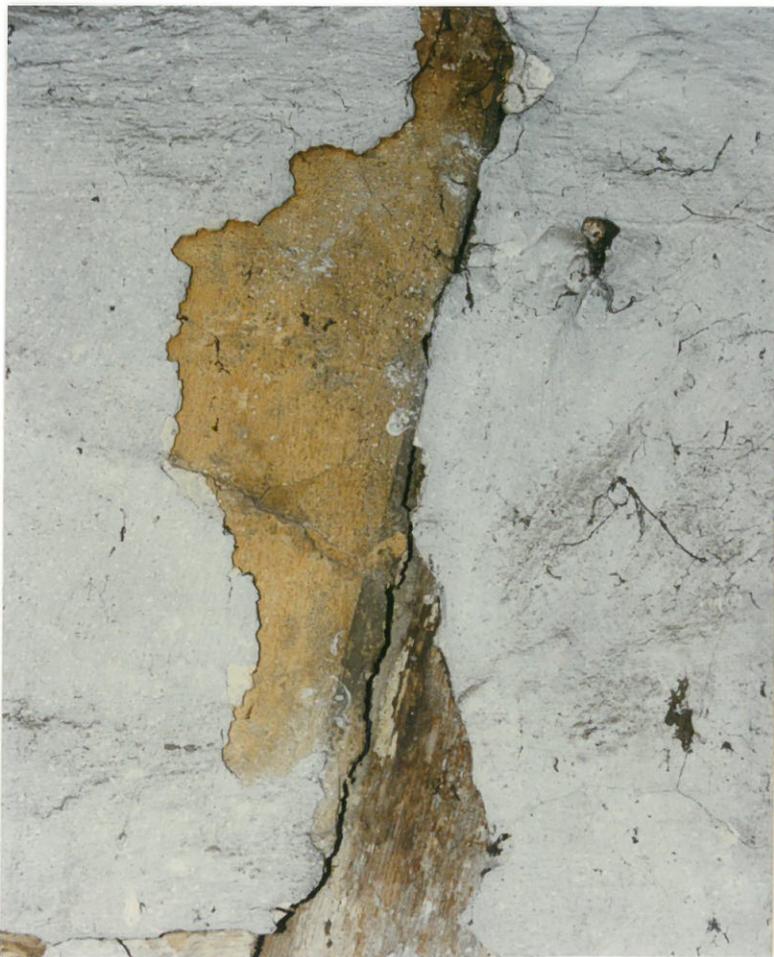
Foto 47

Eine Fachwerkdekoration wie in den unteren Geschossen ist hier nicht vorzufinden, hier waren die Balken grau ohne Beistrich zu den helleren Gefachen hin (Foto 47).

Dekorationsbet.

grau - weiß  
(Fachwerk)
