**Hubert VACULIK**  
Marktstr. 4  
74831 OBERGRIESHEIM

02.04.1997

restauratorische Befunduntersuchung am Haus Nordheimer Str. 5  
in Lauffen (Hölderlinwohnhaus)

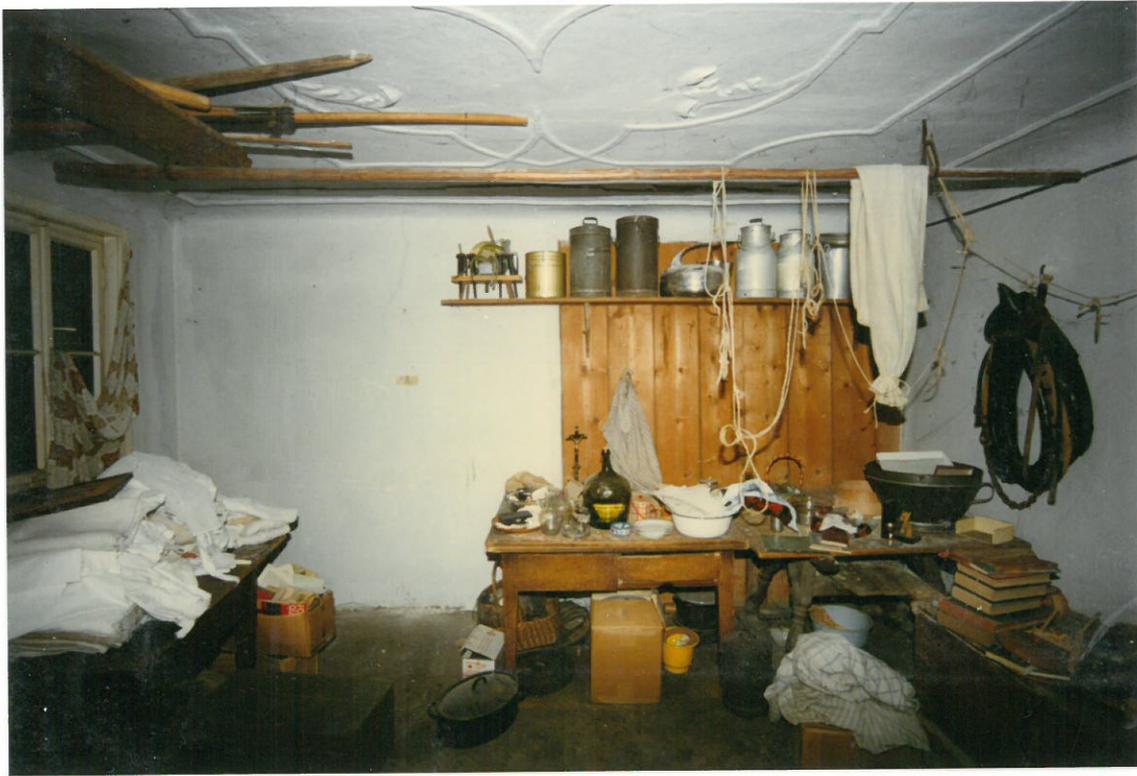
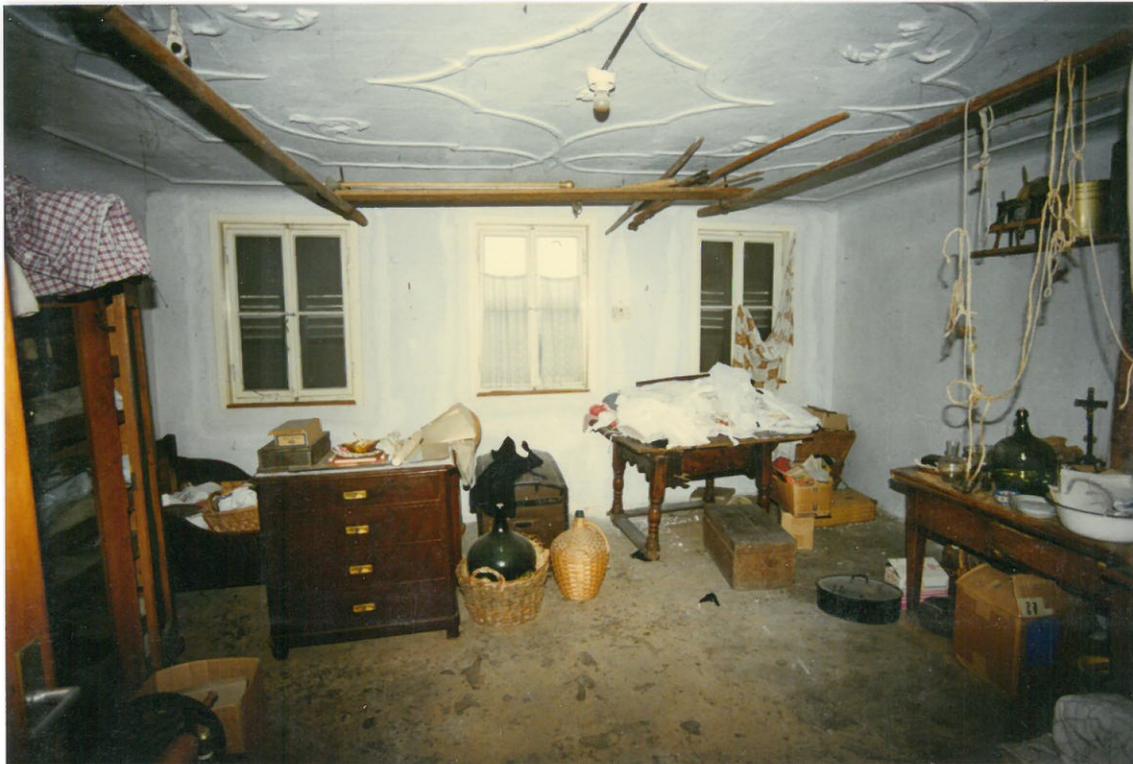
In diesem Raum haben sich bedeutende Ausstattungsmerkmale des 18. Jahrhunderts erhalten. Es handelt sich hierbei hauptsächlich um die schöne und aufwendige Stuckdecke. Diese wird von einem freigezogenen Kalkstuck gebildet, der in den meisten Bereichen noch recht gut erhalten ist. Lediglich im Bereich zu Raum WD 03 hin ist eine Loslösung der Stuckschicht von der Unterkonstruktion zu bemerken. Auch im gegenüberliegenden Bereich fehlt ein kleines Teil eines umlaufenden Stuckbandes.

Zum Zustand der Stuckdecke kann folgendes gesagt werden: Die Decke ist gemessen an der Unterkonstruktion (Holzbalken) in einem recht guten Zustand. Auch die Kalkfarbenanstriche auf der Stuckdecke sind recht fest und bedürfen eigentlich keiner Ablösung.

Bei der Restaurierung der Stuckdecke wären eigentlich nur konservatorische Maßnahmen und ein Schutzüberzug erforderlich.

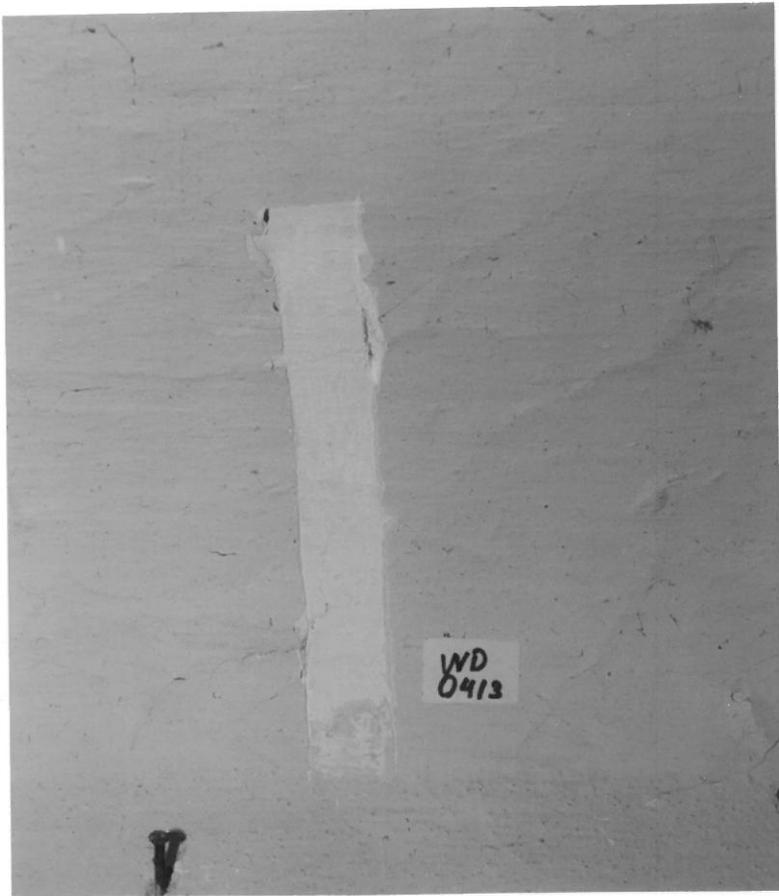
Foto 52

Hier wurde der Stuck auf dekorative Gestaltungen hin untersucht, wobei festgestellt werden konnte, daß die ersten Anstriche alle einfarbig hell waren (Fotos 52, 53).

Befunde  
im Hohlkehlbereich

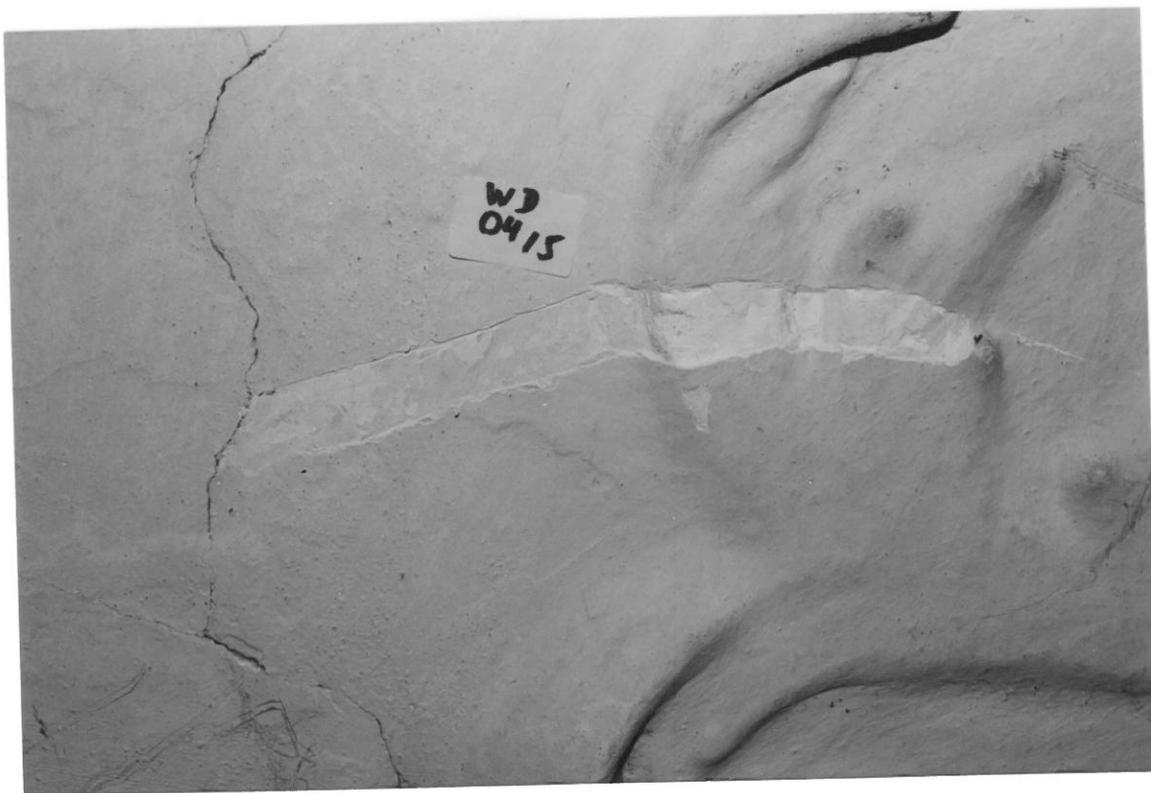
Foto 53

Bef. im Bereich des Stuckes

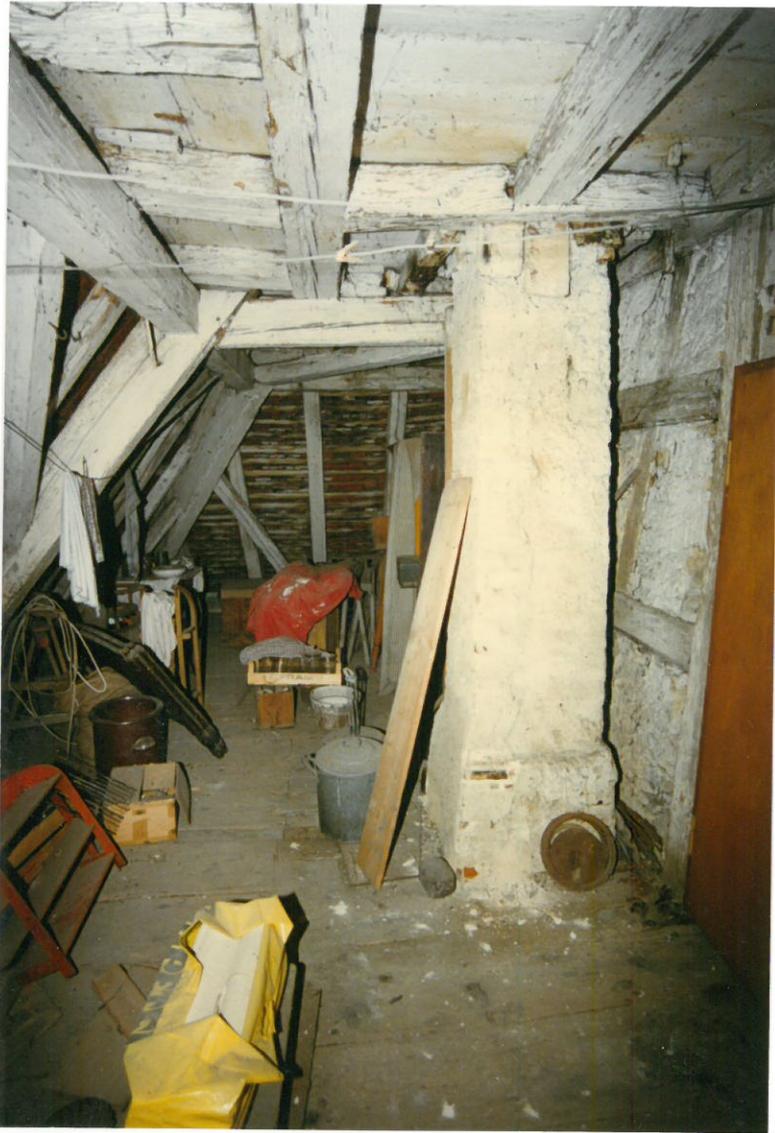
Foto 54

Bei diesem Raum handelt es sich um einen Seitenraum, der wohl immer als Speicher genutzt worden ist. Hier befindet sich ein Rest des alten Rauchabzuges (konische Form), darauf ist der Kamin wohl einmal erneuert worden.

alter Rauchabzug

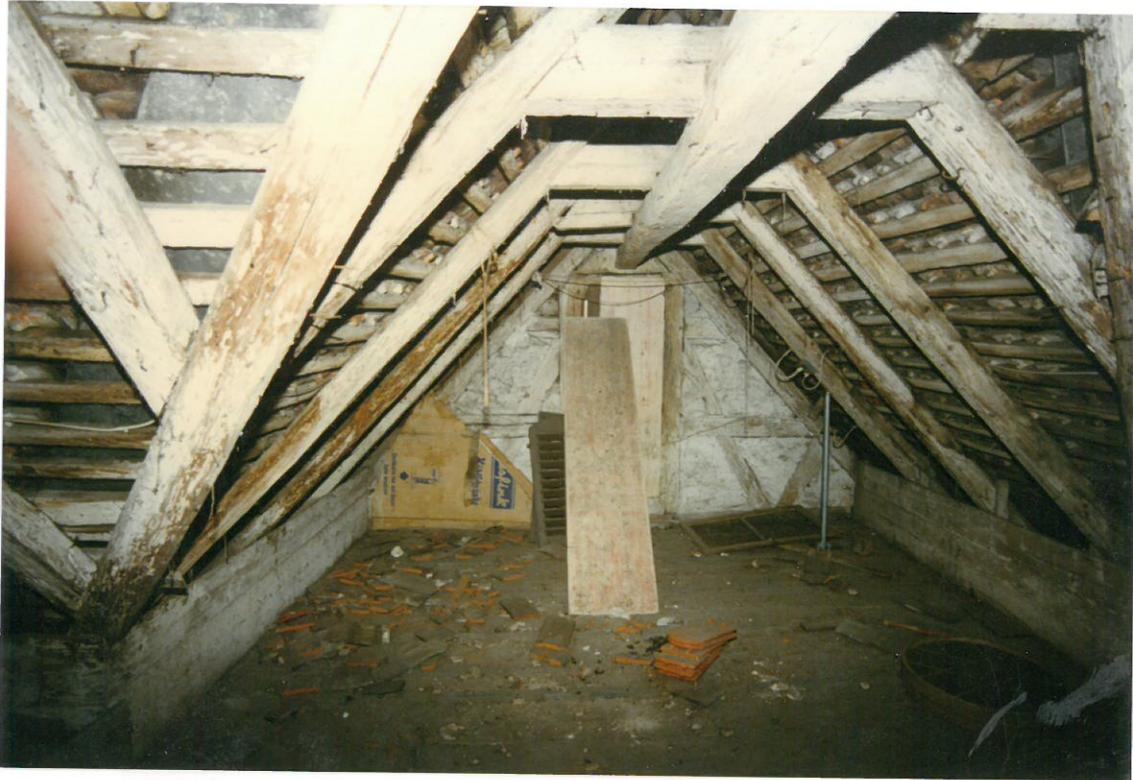
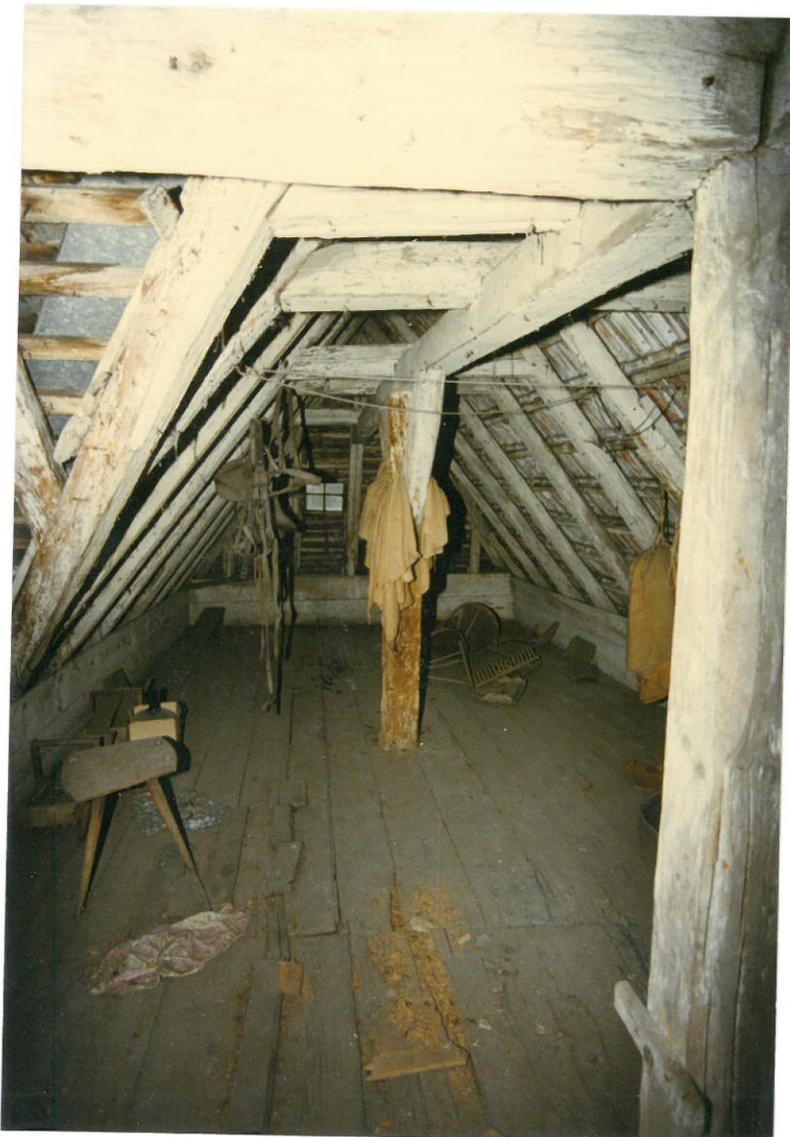
In diesem Bereich wurde besonders auf Veränderungen im konstruktiven Gefüge geachtet. Hier scheint es, daß es einmal Veränderungen im Bereich der Firstpfette gegeben hat. So sind die Querbalken (Hahnenbalken) nachträglich aufgekämmt worden. Das könnte darauf hinweisen, daß das Haus in der 1. Hälfte des 19. Jahrhunderts einmal auch im Dachbereich eine Umgestaltung erfahren hat.
