Hölderlinhaus  
Lauffen am Neckar  
Sanierung und Umbau  
Nordheimer Str. 5  
74348 Lauffen a.N.

# Dokumentation

0271 Tischlerarbeiten 1 - Restauratorisch

Vergabe-/ Projekt Nr.: SLAUF-2019-0003

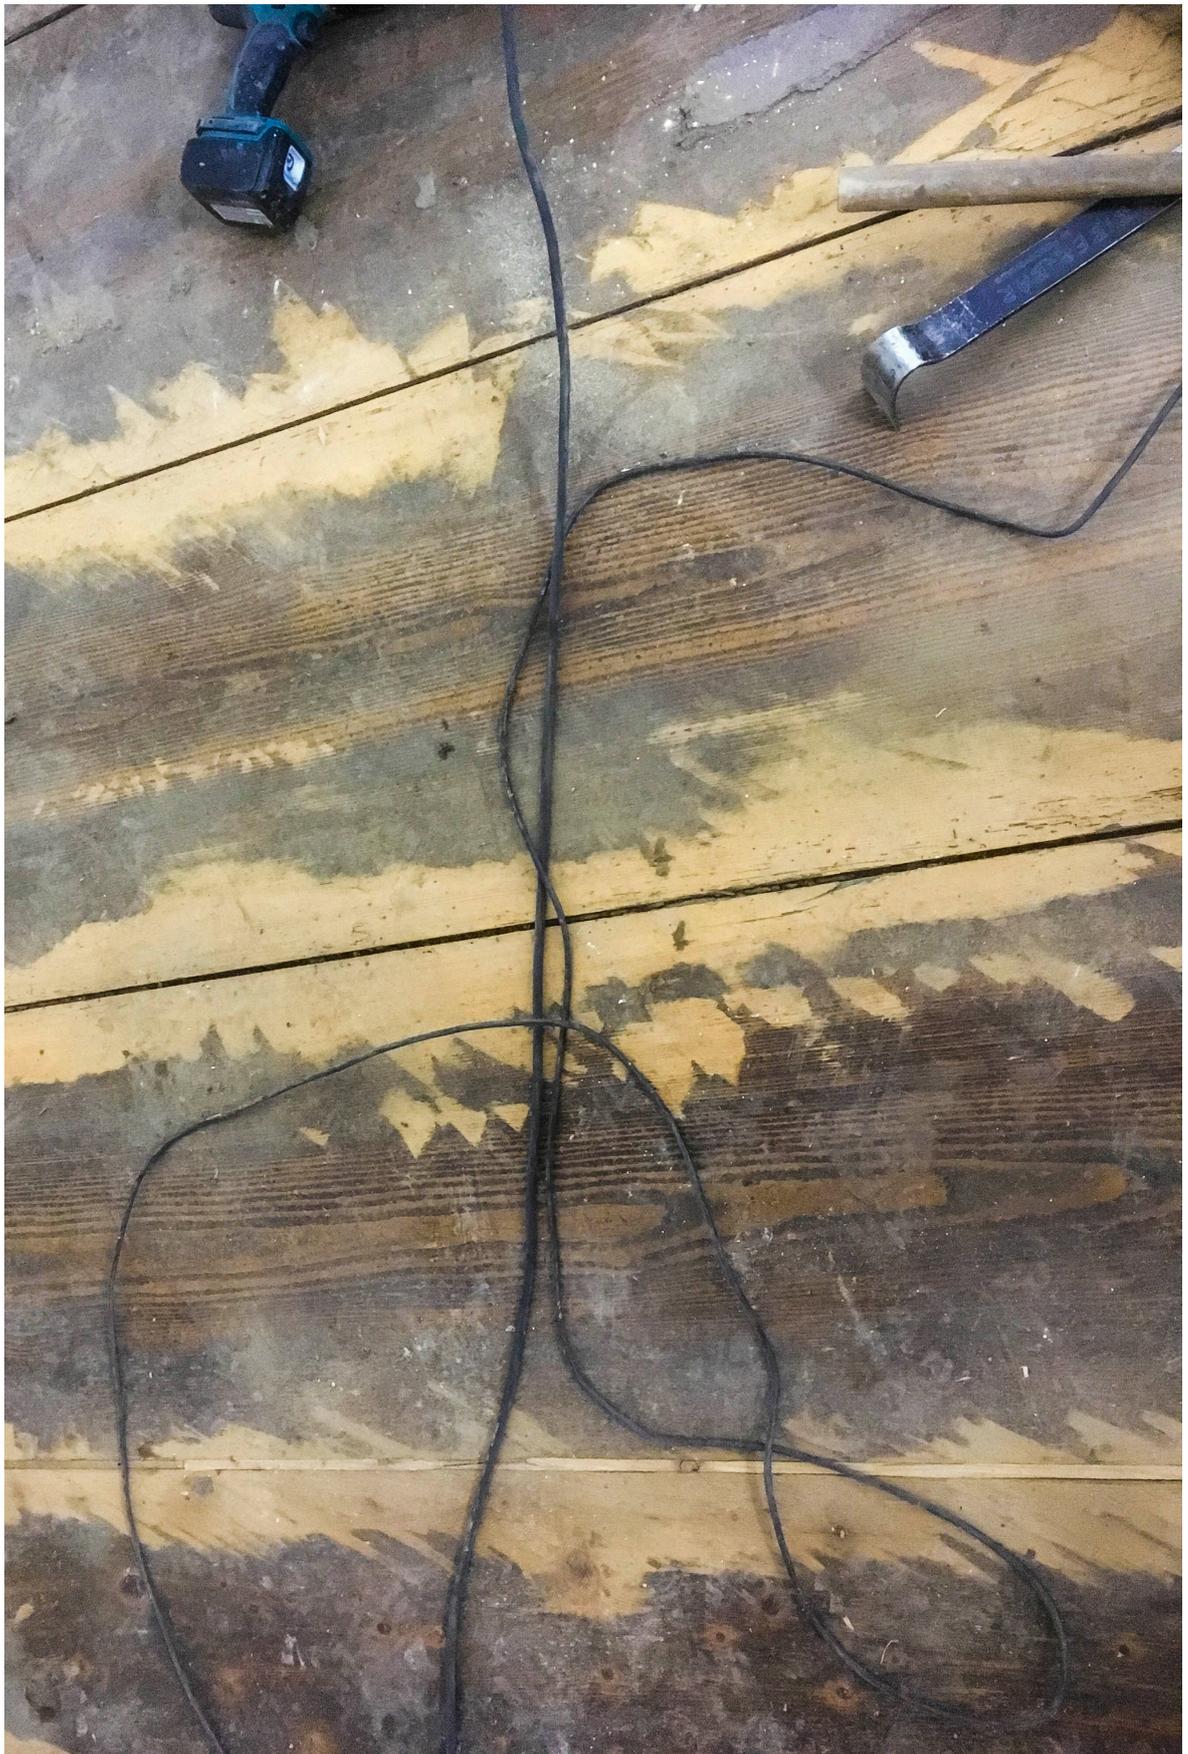
7- Historischer Dielenboden IMG\_2498.jpg

Der Boden war gänzlich abgedeckt mit Pappe und Linoleum. Vor dem Verlegen des Belages beilte man sehr grob die hochstehenden Ränder und hervortretenden Äste ab. Der Boden wurde vorsichtig demontiert, entnagelt und gereinigt.

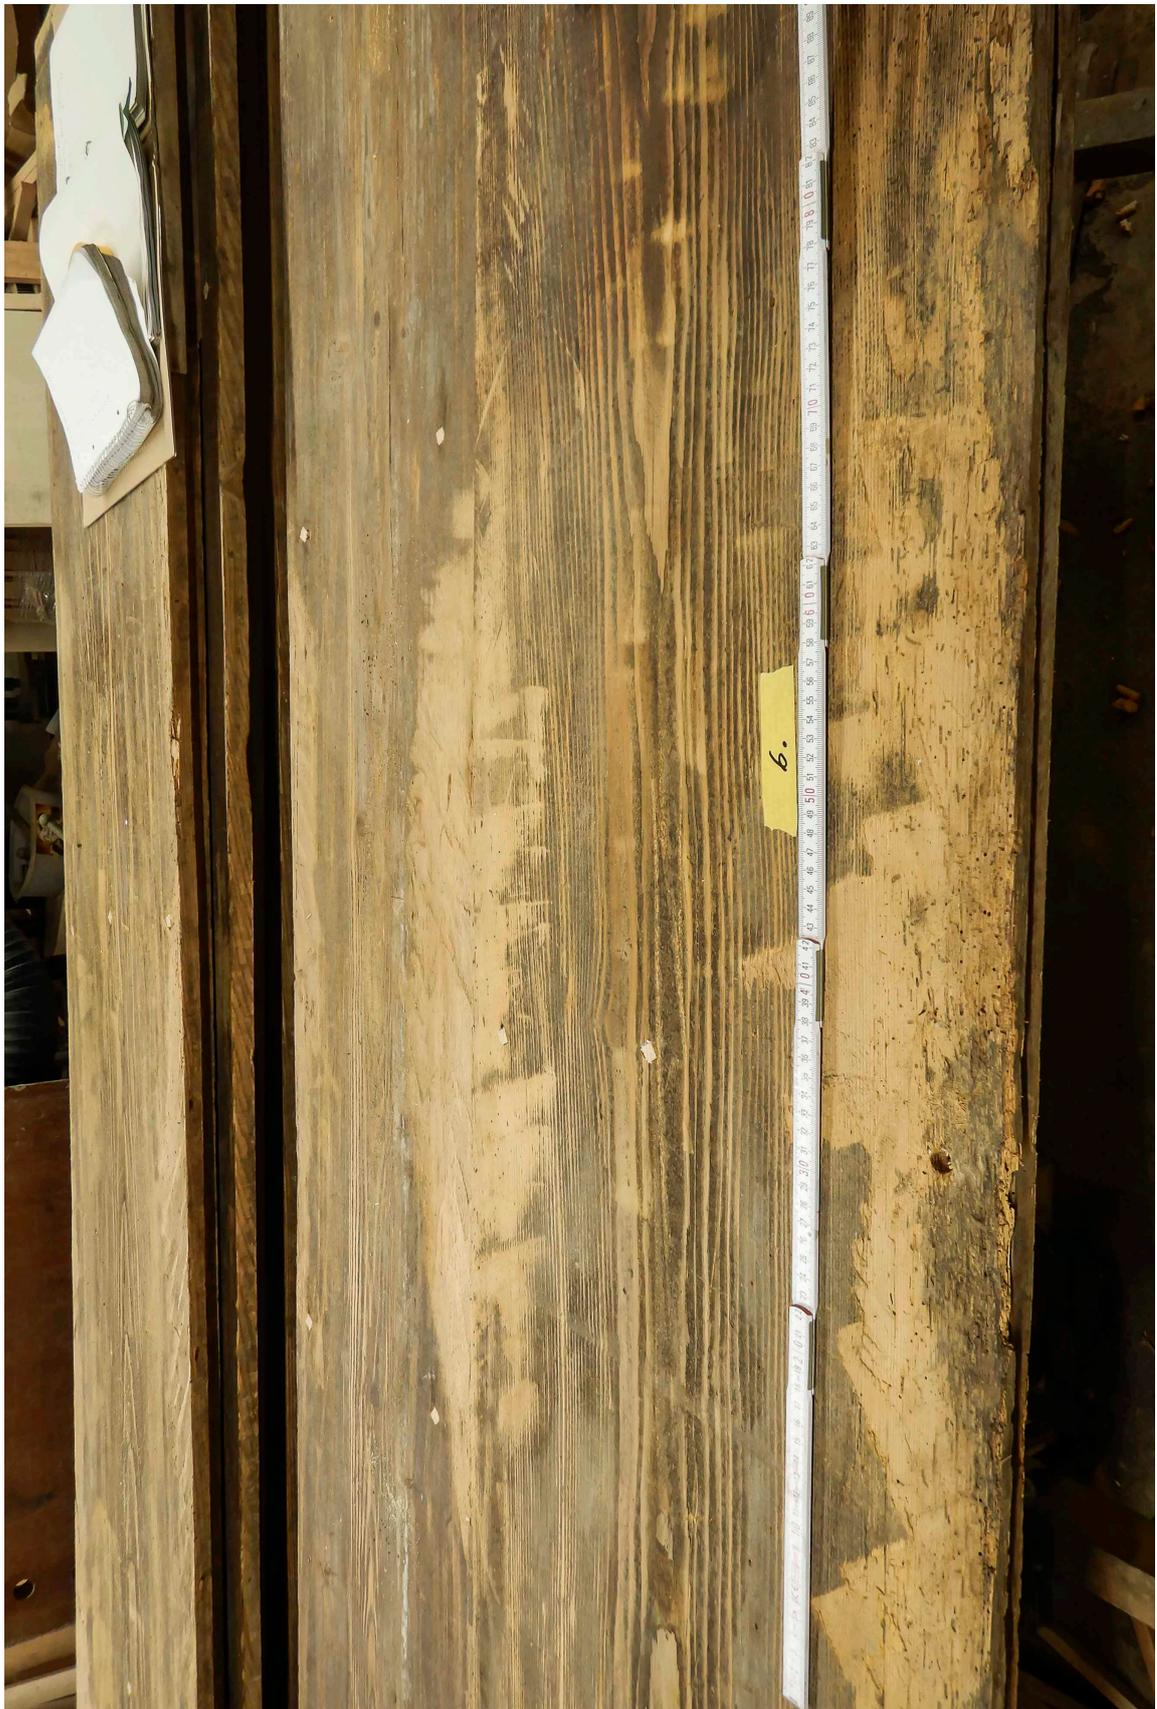
8- Historischer Dielenboden DSCN0806.jpg - Raum 1.05 Brett Nr.6

**Sichtung der ersten Schäden. Erarbeiten eines Konzeptes zur Reparatur.**

Durch die Abdeckung des Bodens konnte Feuchtigkeit schlechter entweichen und es entstand ein ideales Klima für Holzschädlinge. Hier ersichtlich ein Bereich nicht mehr tragfähiger Holzsubstanz.

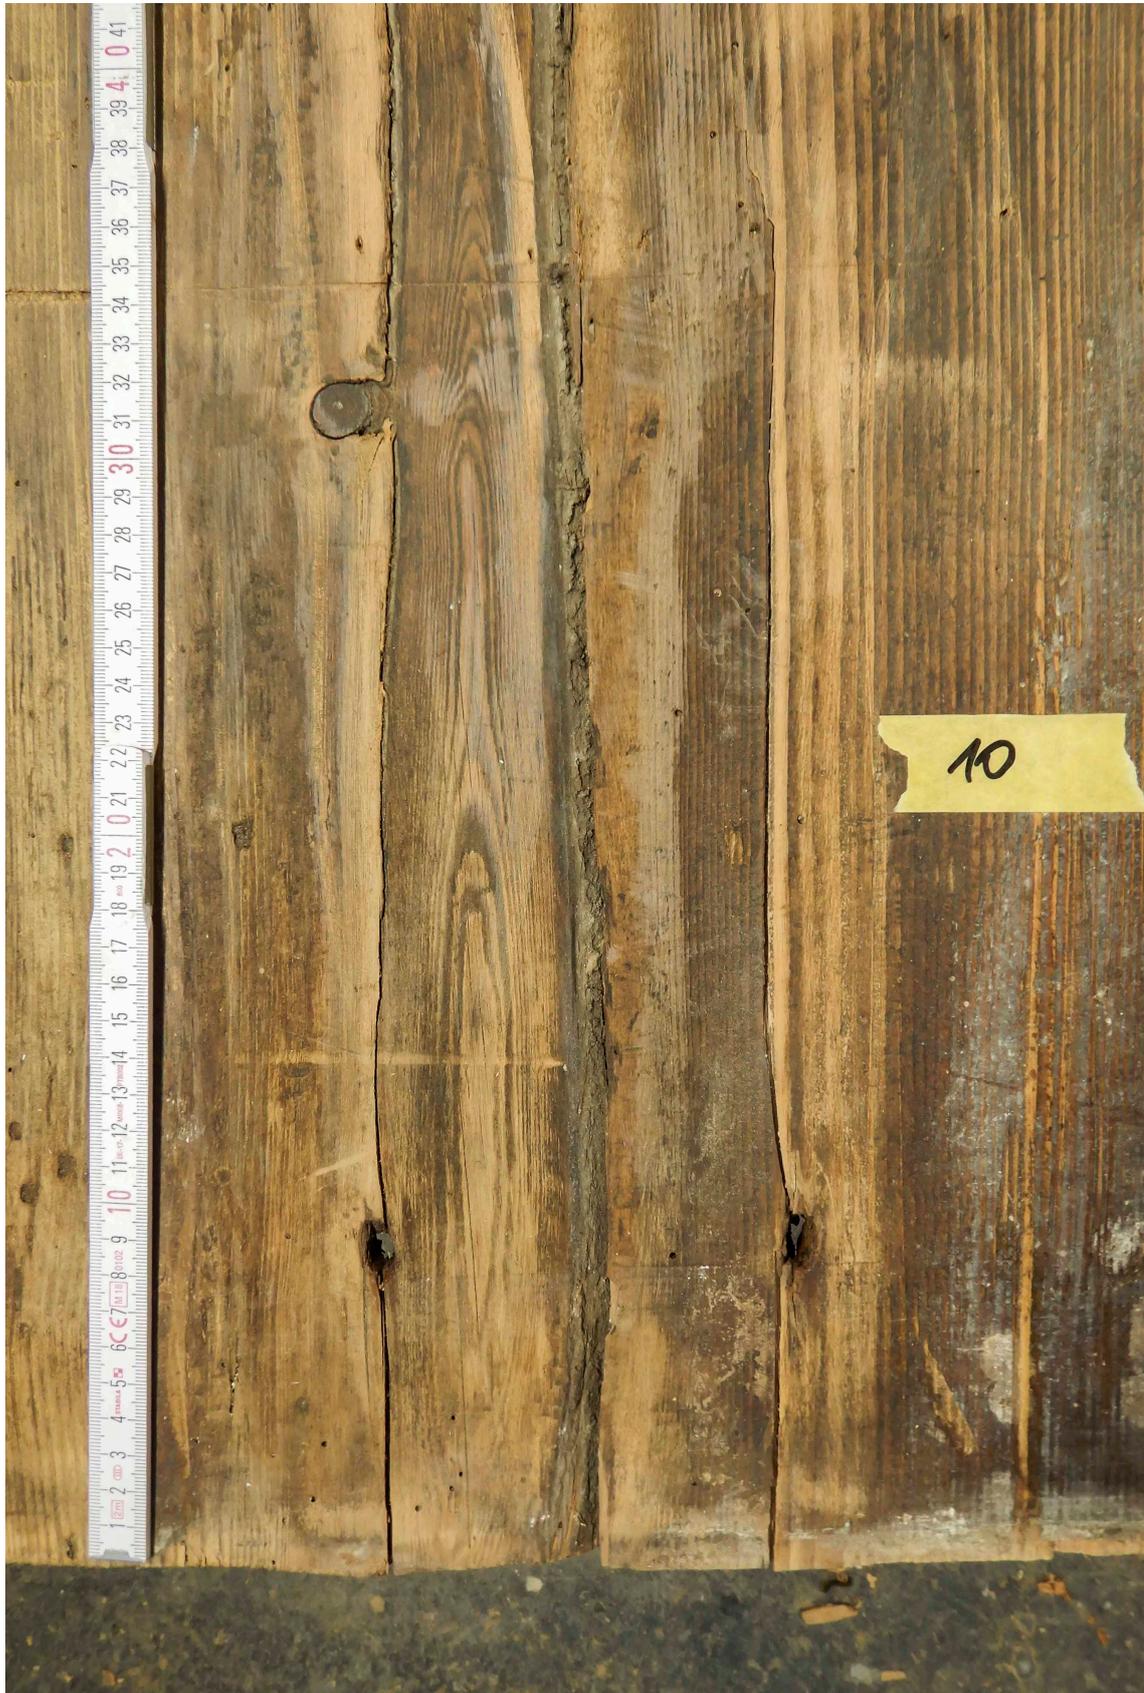
9- Historischer Dielenboden DSCN0807.jpg - Raum 1.05 Brett Nr.10

Verschiedene Rissarten traten im Randbereich auf:

- Gespaltenes Holz durch eingetriebene Nägel,
- Schwundrisse aufgrund der Trocknung des Holzes bei gleichzeitiger Vernagelung im Randbereich.

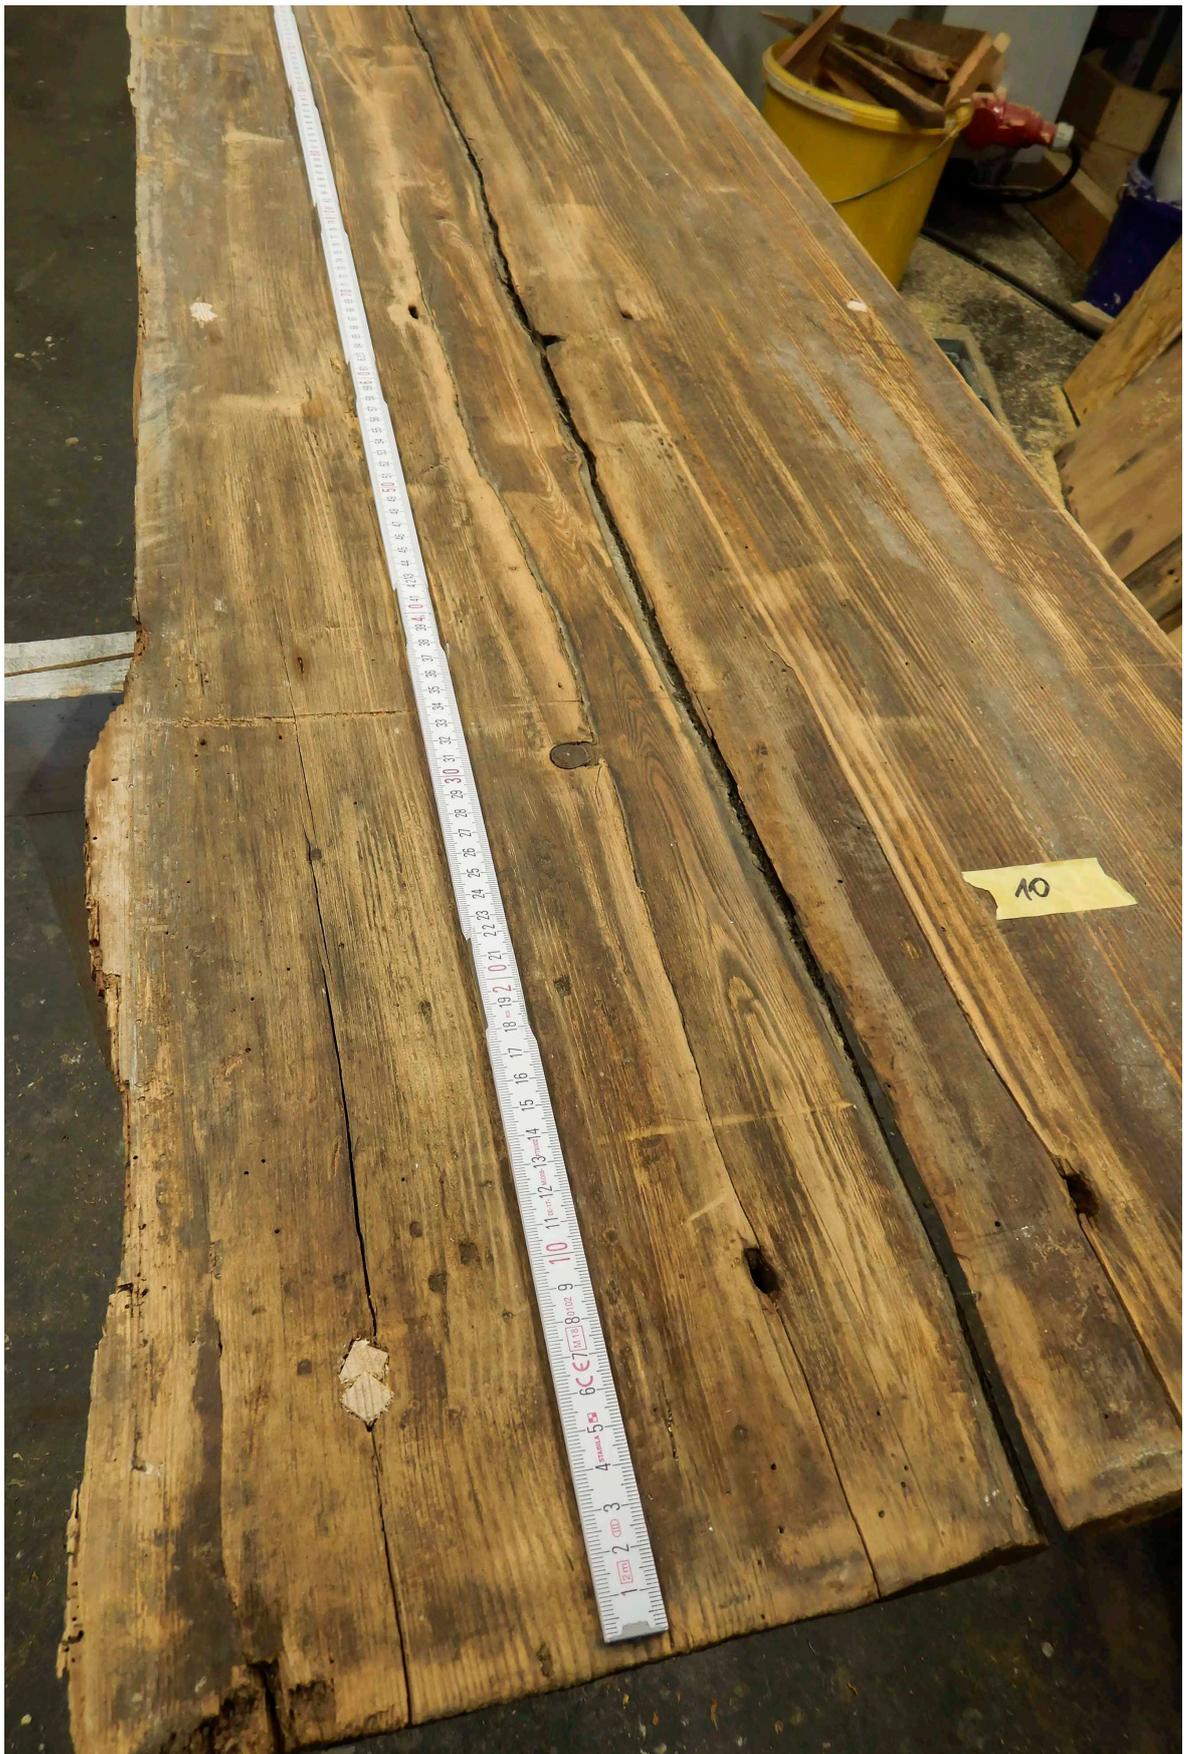
10- Historischer Dielenboden DSCN0808.jpg - Raum 1.05 Brett Nr.10

Wandseitiges Abschlussbrett mit Schädlingsbefall unter dem Sockelbrett (links) und Schwundriss auf ganzer Länge des Brettes.

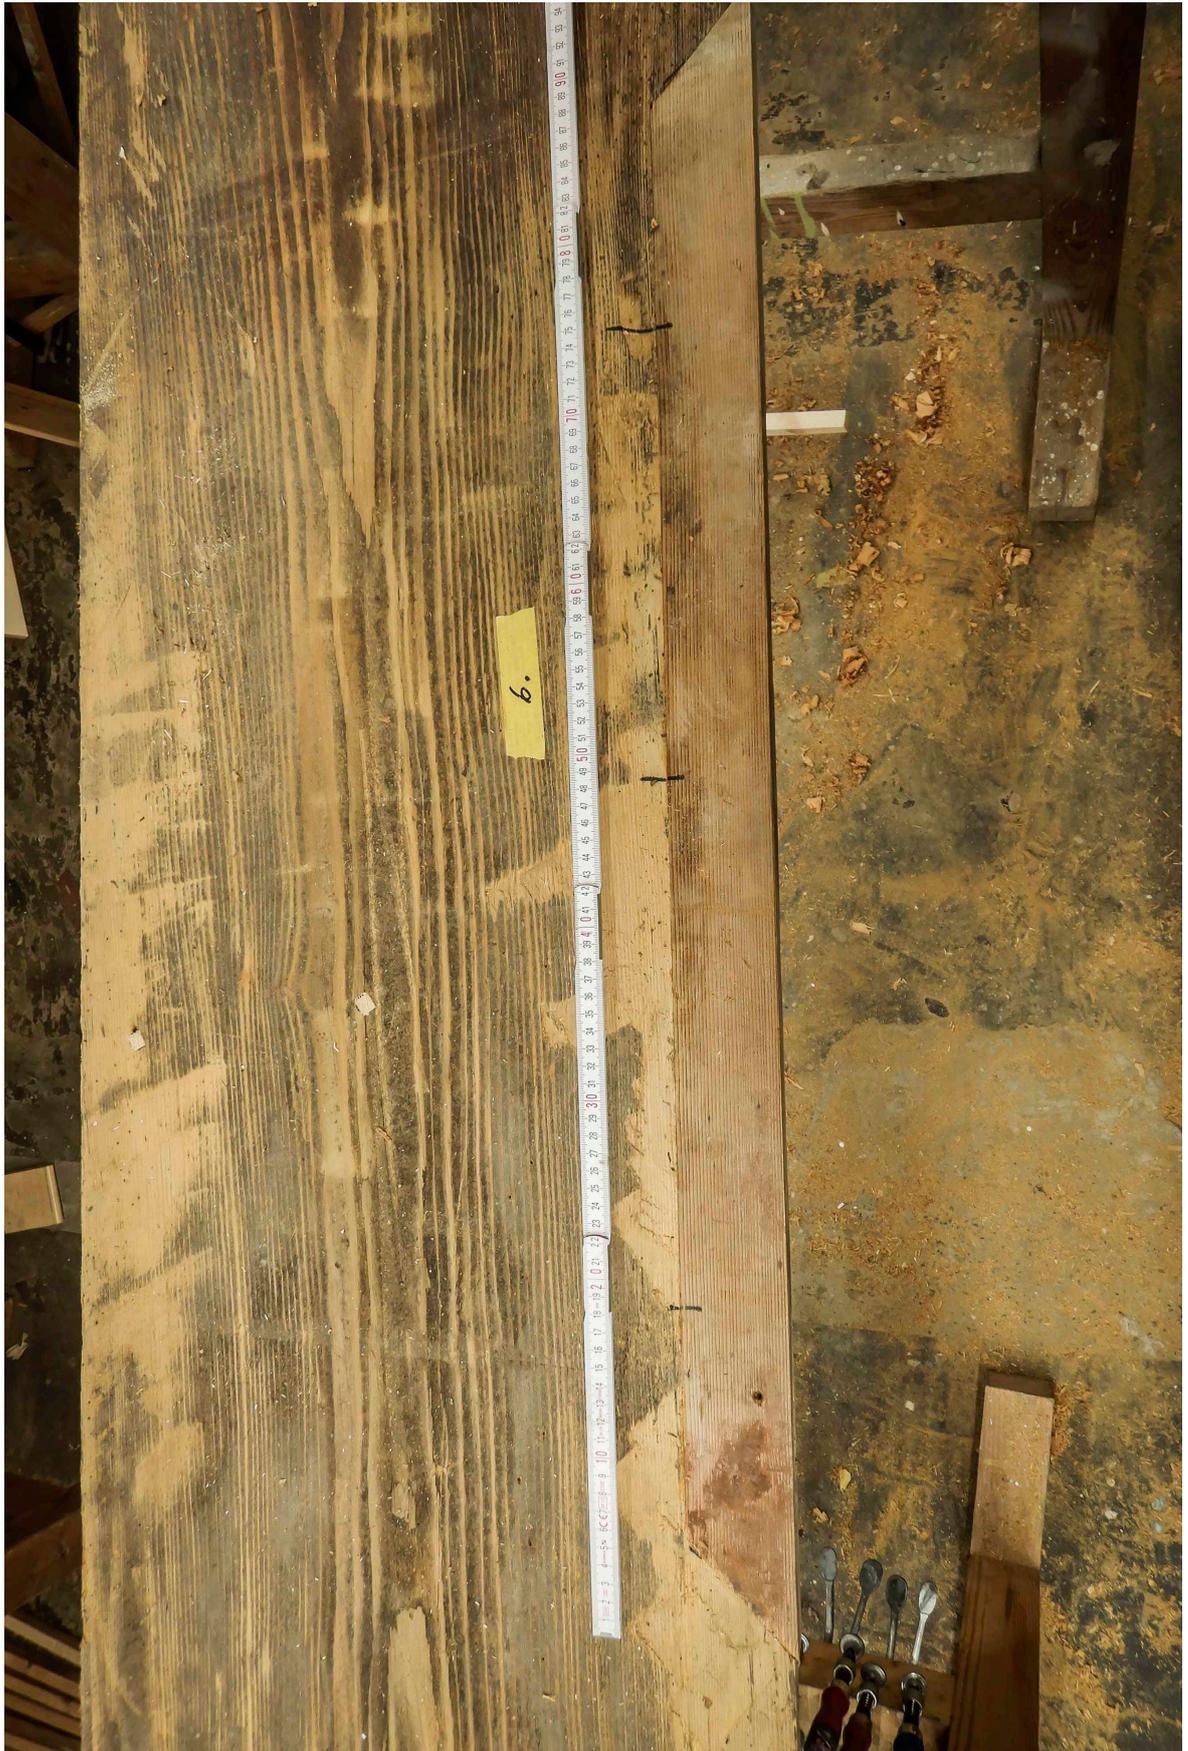
12- Historischer Dielenboden DSCN0810.jpg - Raum 1.05 Brett Nr.6

Eingepasste Vierung als Ersatz für den wurmbefallenden Bereich.

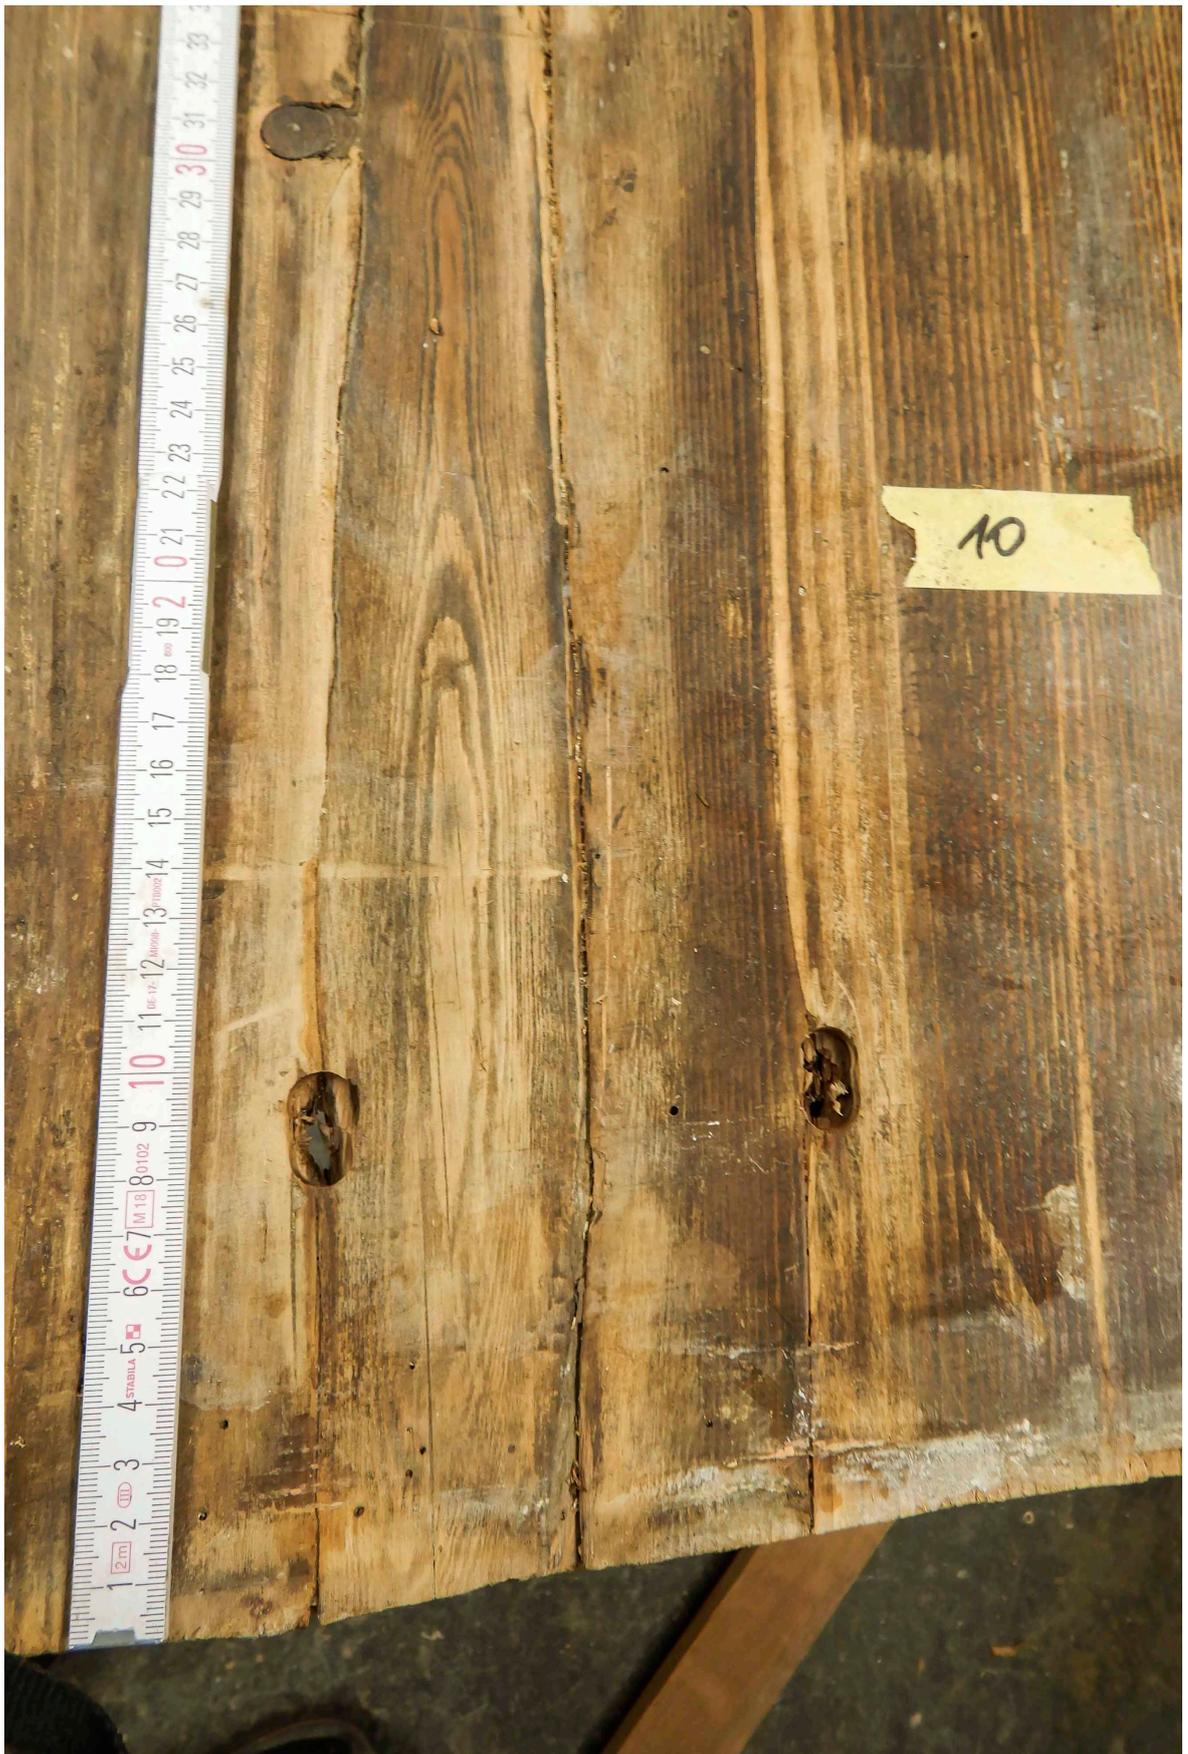
13- Historischer Dielenboden DSCN0812.jpg - Raum 1.05 Brett Nr.10

Die Flanken der Risse wurden gereinigt und verleimt, die Nagellöcher vorgefräst als Grundlage von passgenauen Holznägeln.

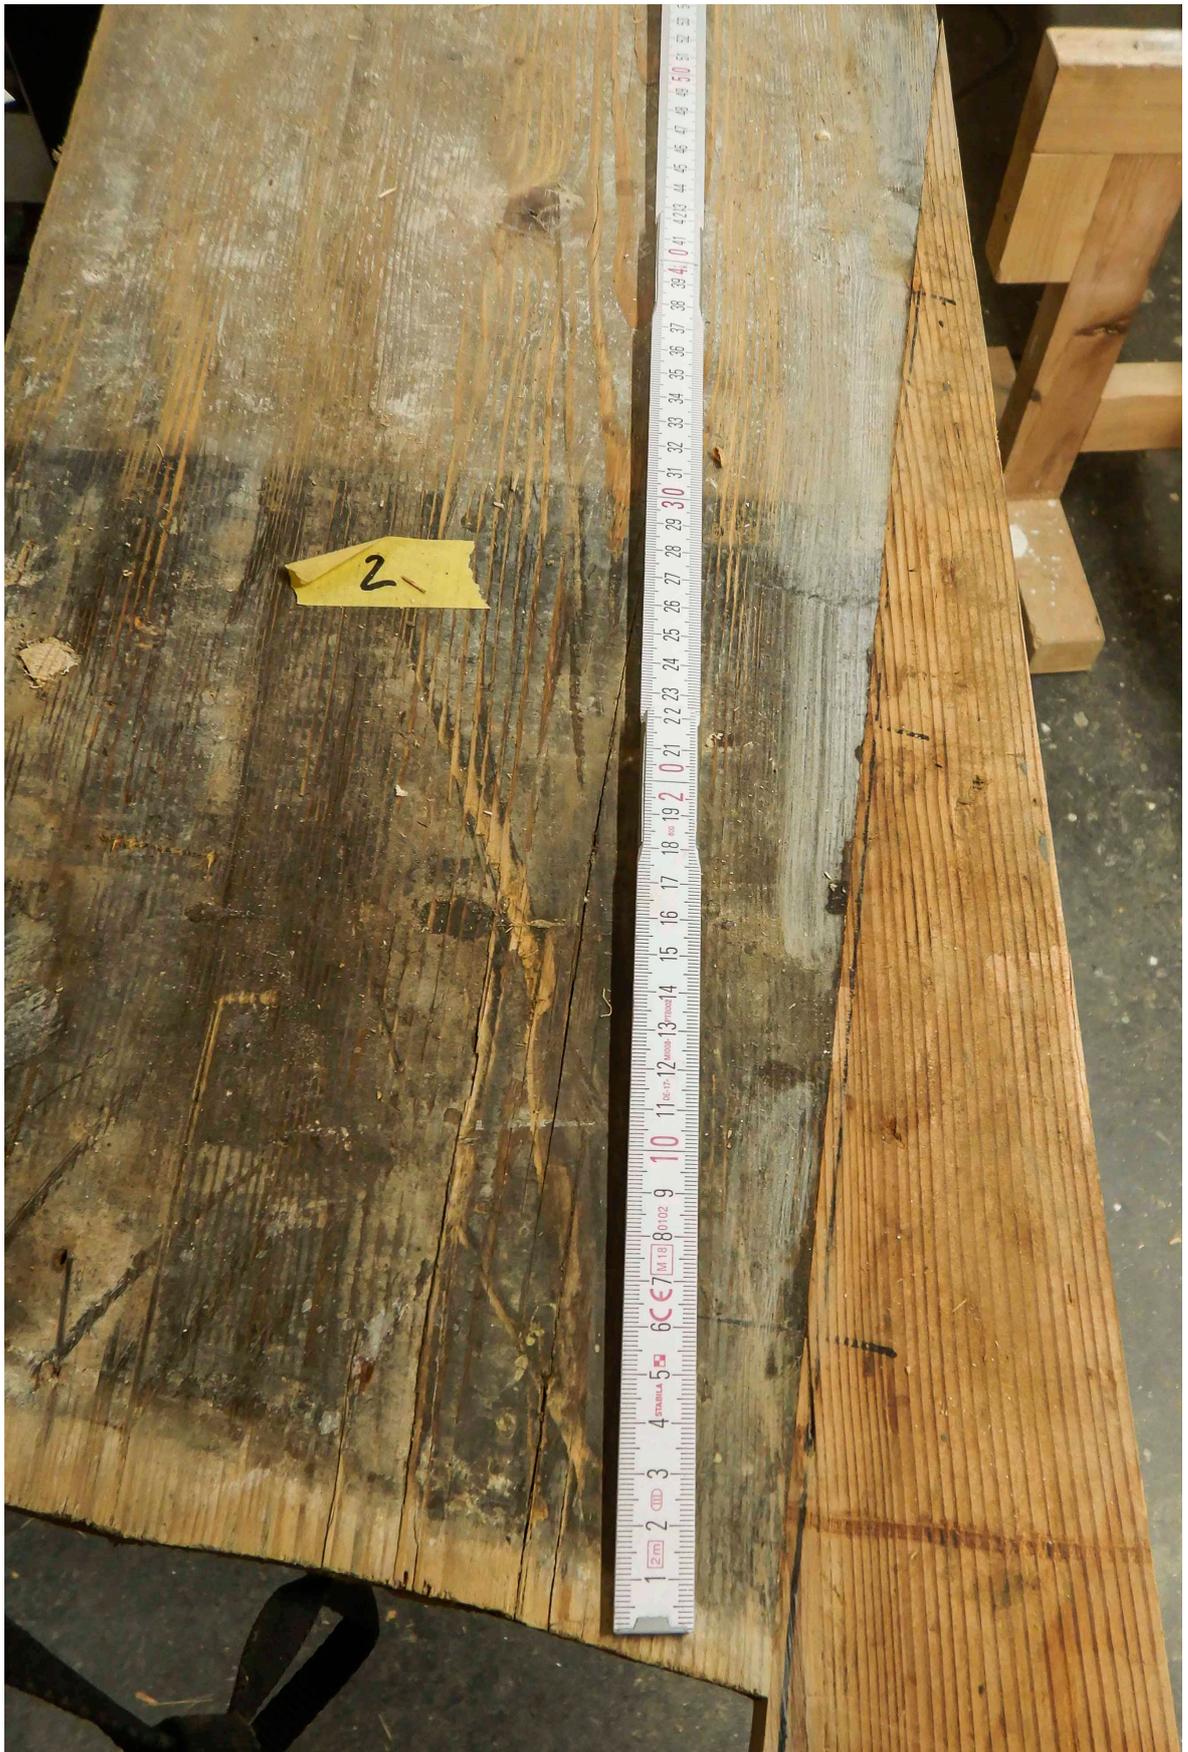
14- Historischer Dielenboden DSCN0813.jpg - Raum 1.05 Brett Nr.2

Absägen der zu ergänzenden Stelle nach Maßgabe: nur so viel wie notwendig.  
Anleimen eines entsprechenden Stückes mit Maserierung nach Bestand und parallel  
laufenden Jahresringen. Verleimung mit Fremdfeder.

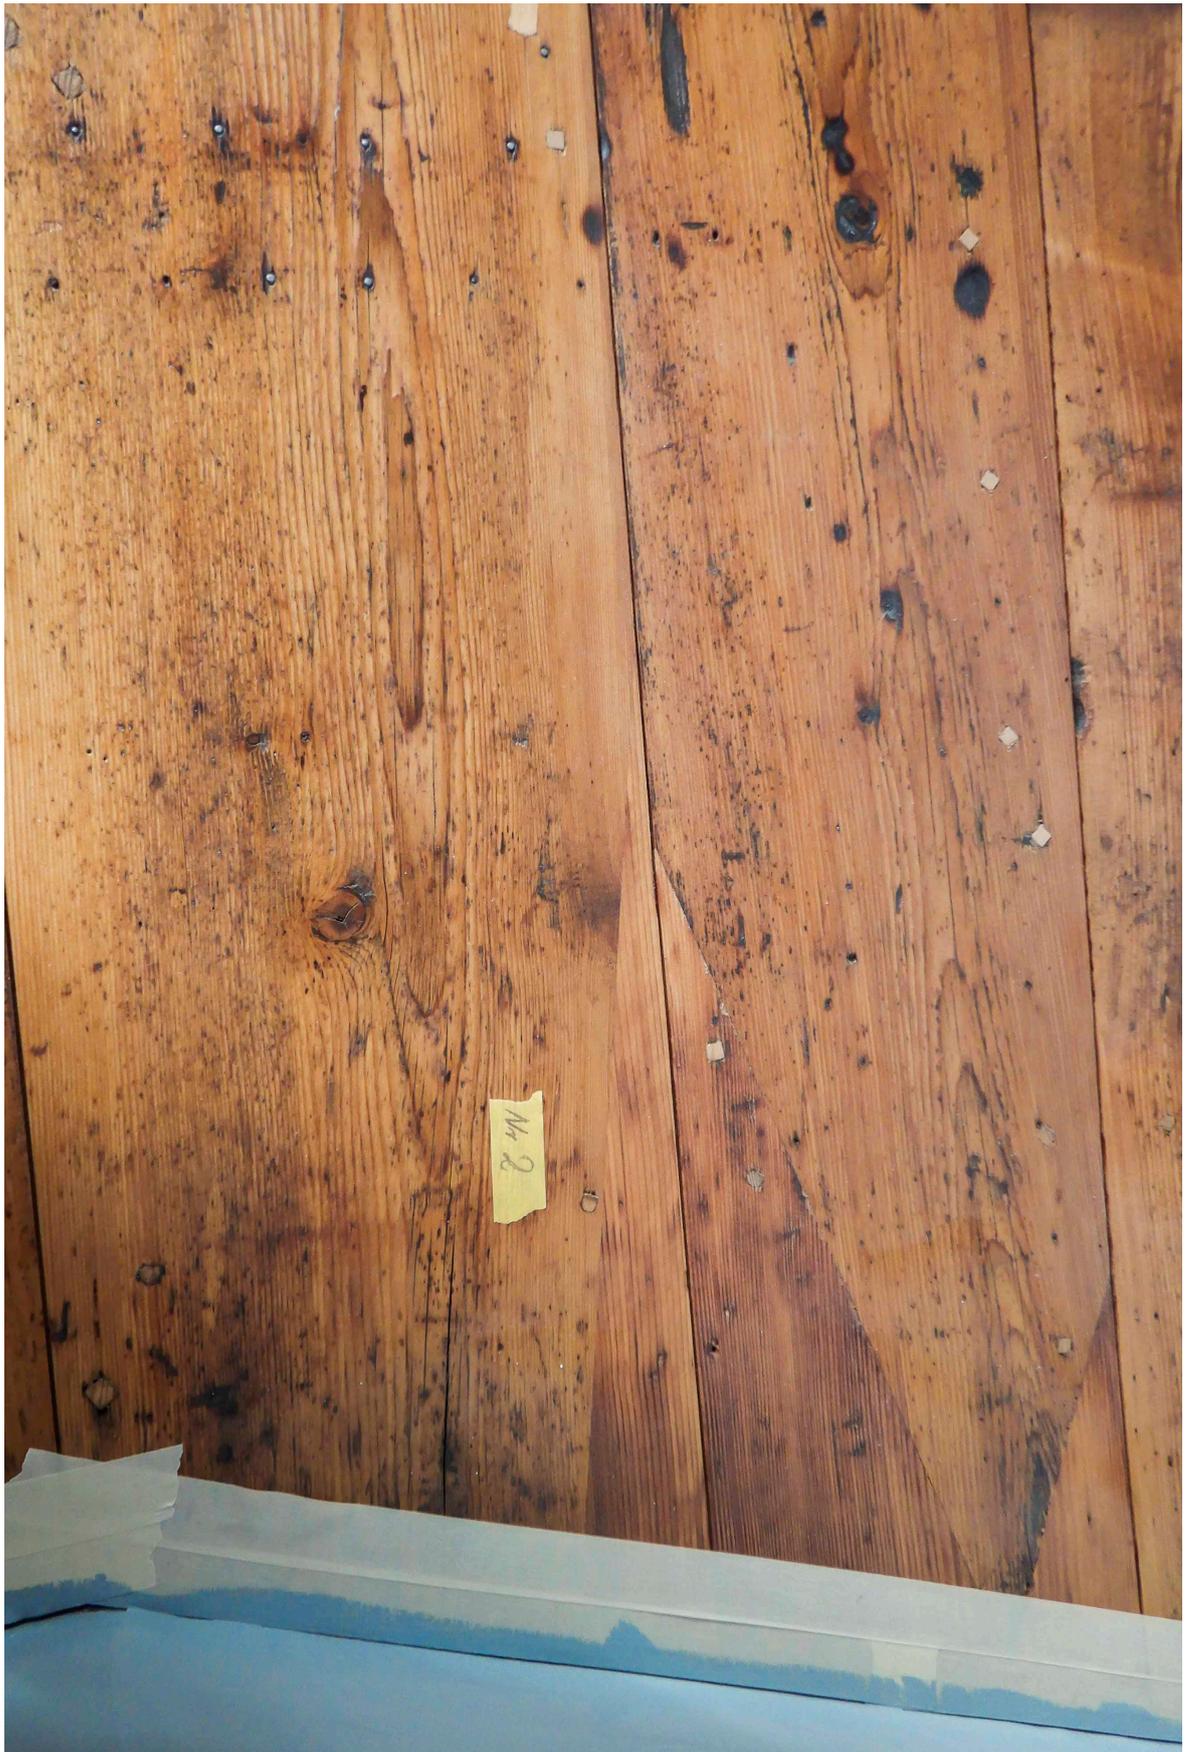
16- Historischer Dielenboden DSCN0845.jpg - Raum 1.05 Brett Nr.2

Brett Nr.2 nach Reinigung und farblichen Angleichen der Vierung. Nachbarbrett mit vergleichbaren Reparaturen.

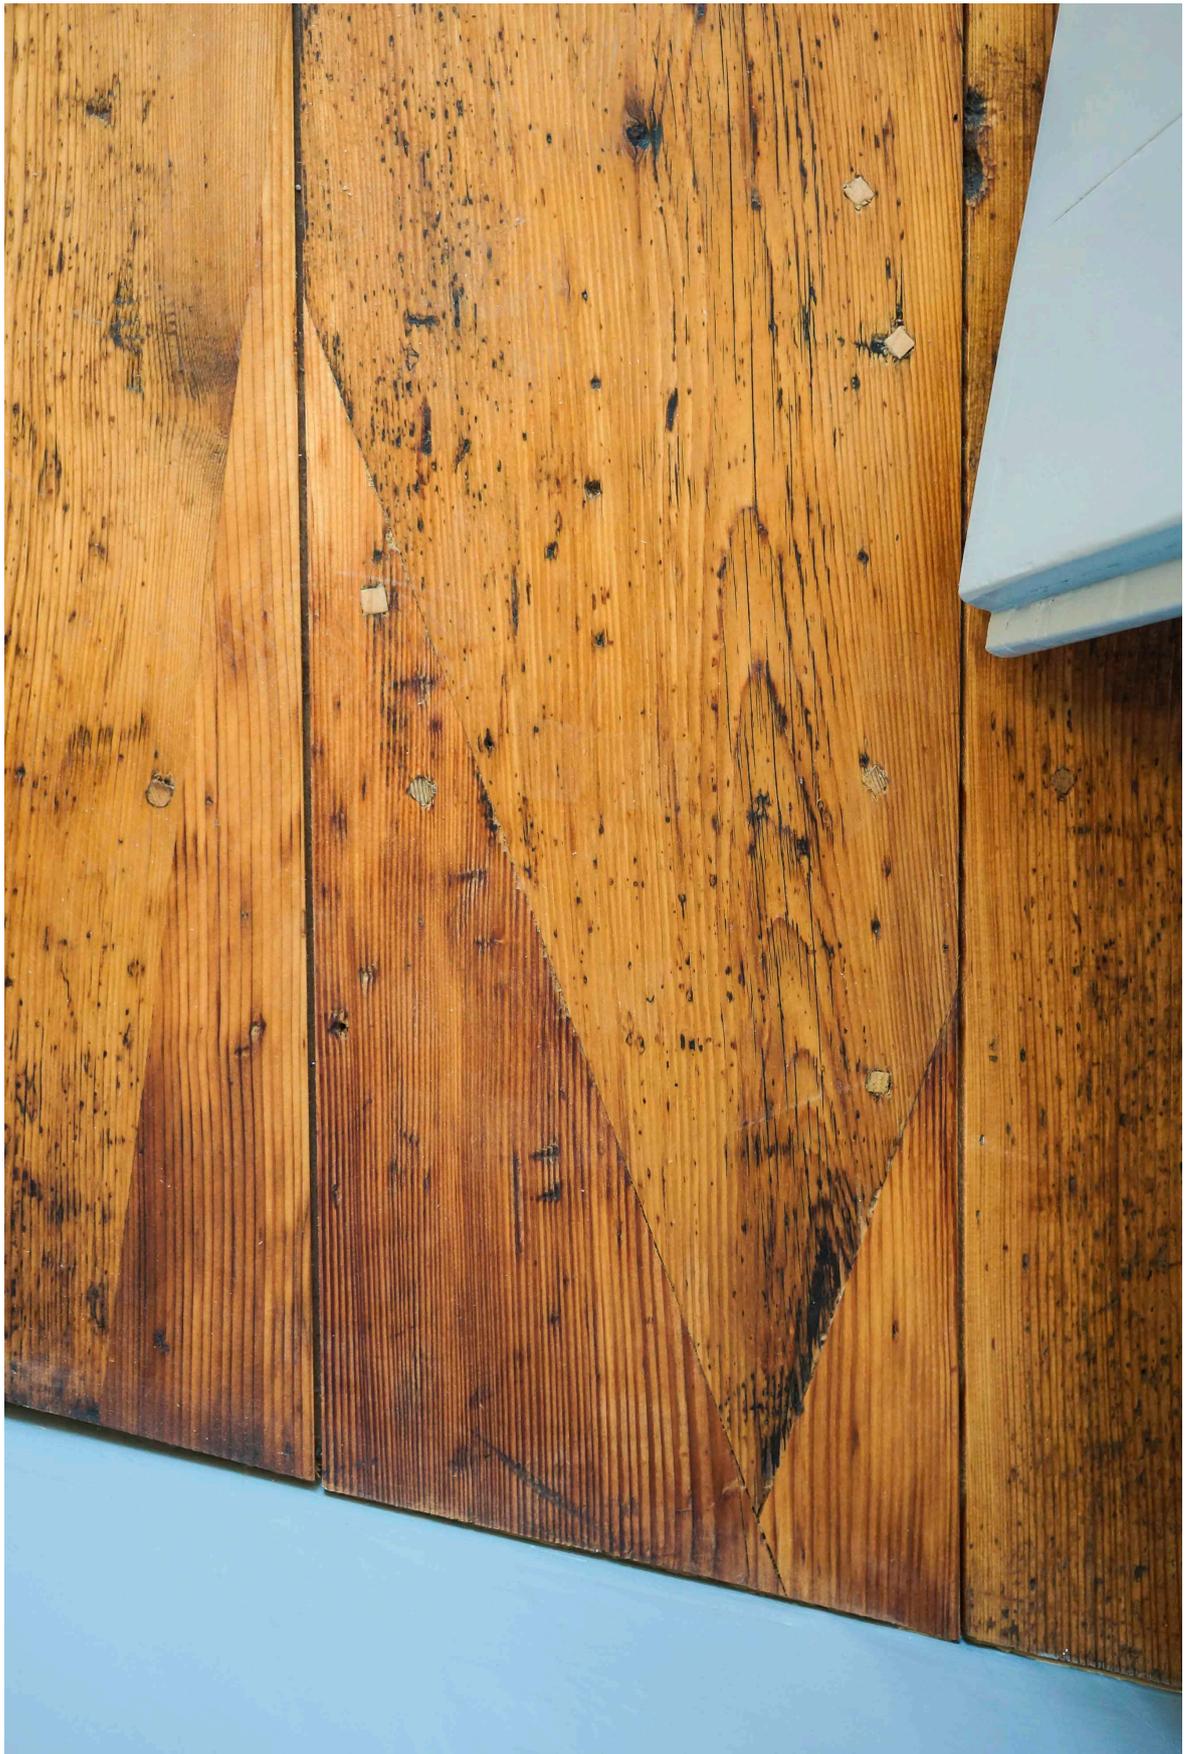
17- Historischer Dielenboden DSC00895.jpg - Raum 1.05 Brett Nr.2

Brett Nr.2 und Nachbar mit fertig geölter Oberfläche.

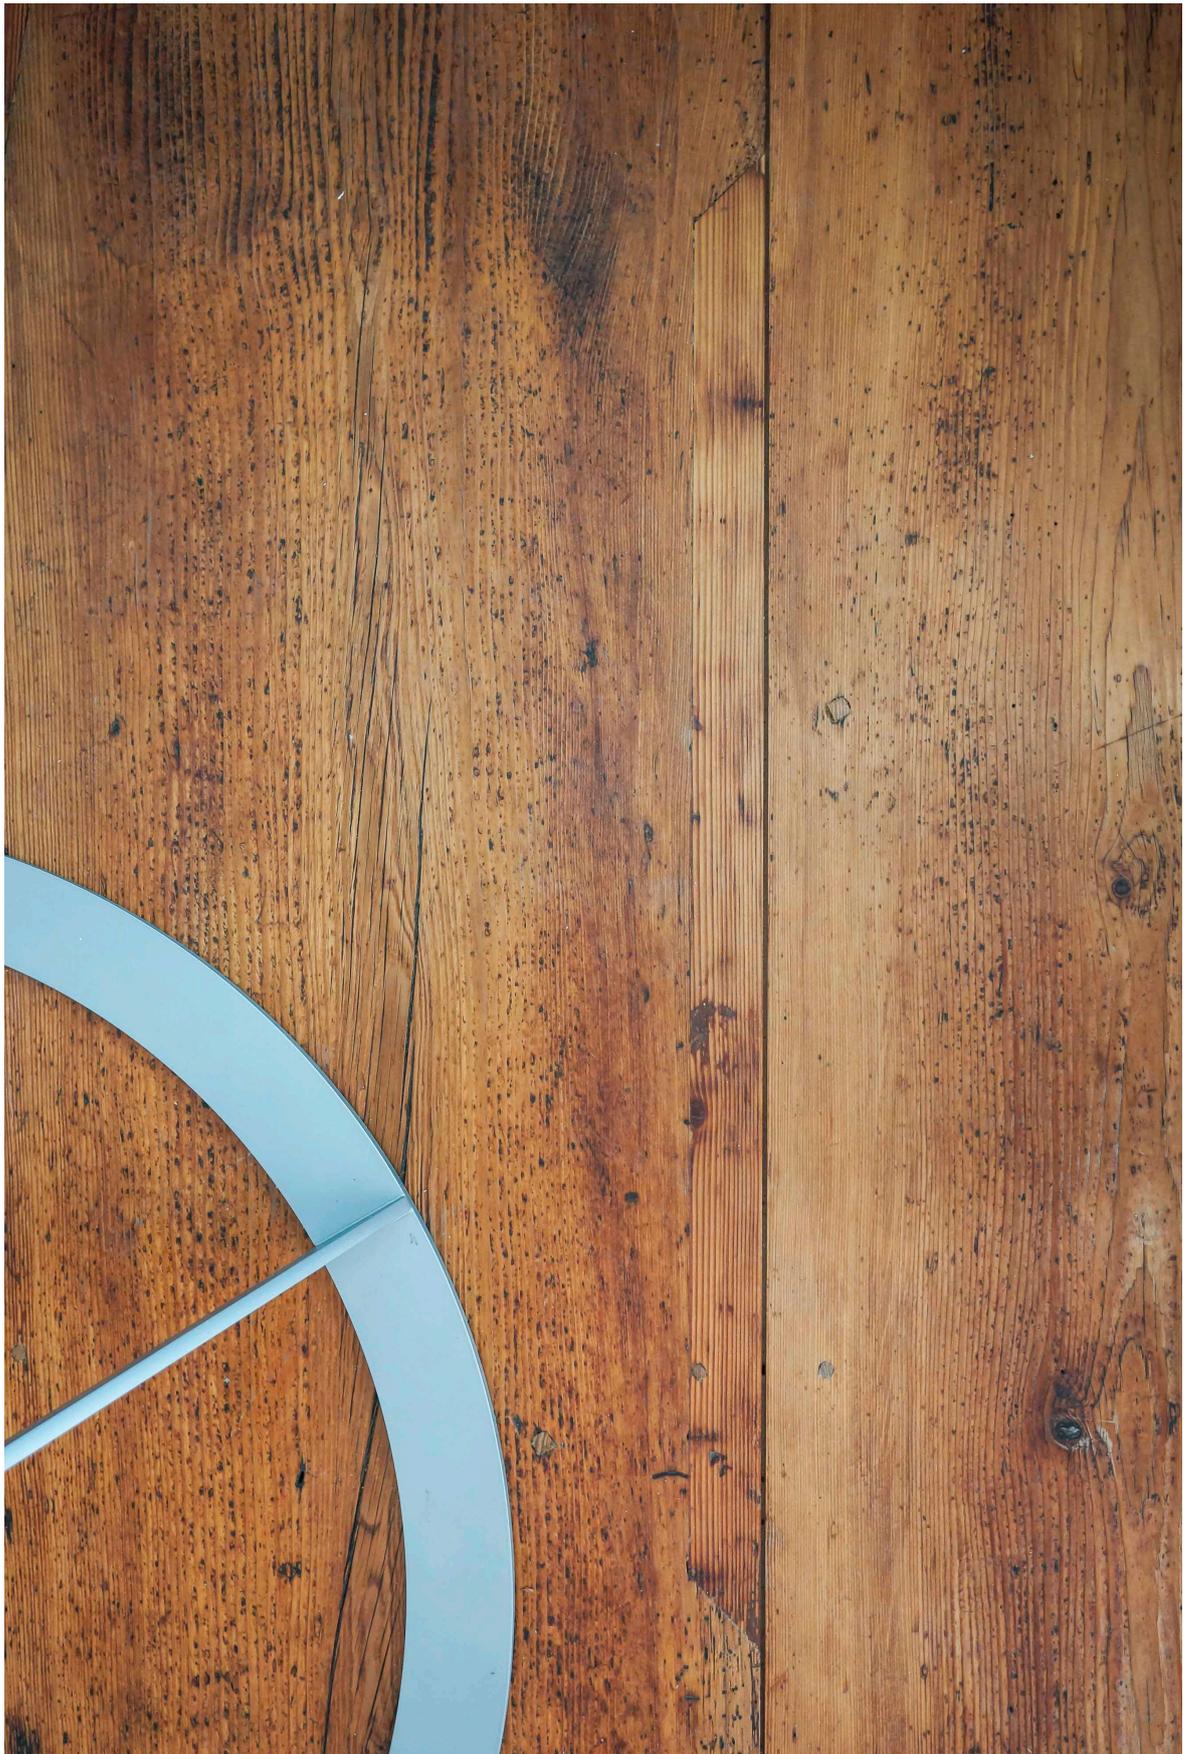
18- Historischer Dielenboden DSC00893.jpg - Raum 1.05 Brett Nr.6

Brett Nr.6 in geöltem Zustand. Die ursprünglich gebeilten Stellen wurden per Schleifpad sanft angeglichen und die gesamte Oberfläche im Verbund gereinigt.

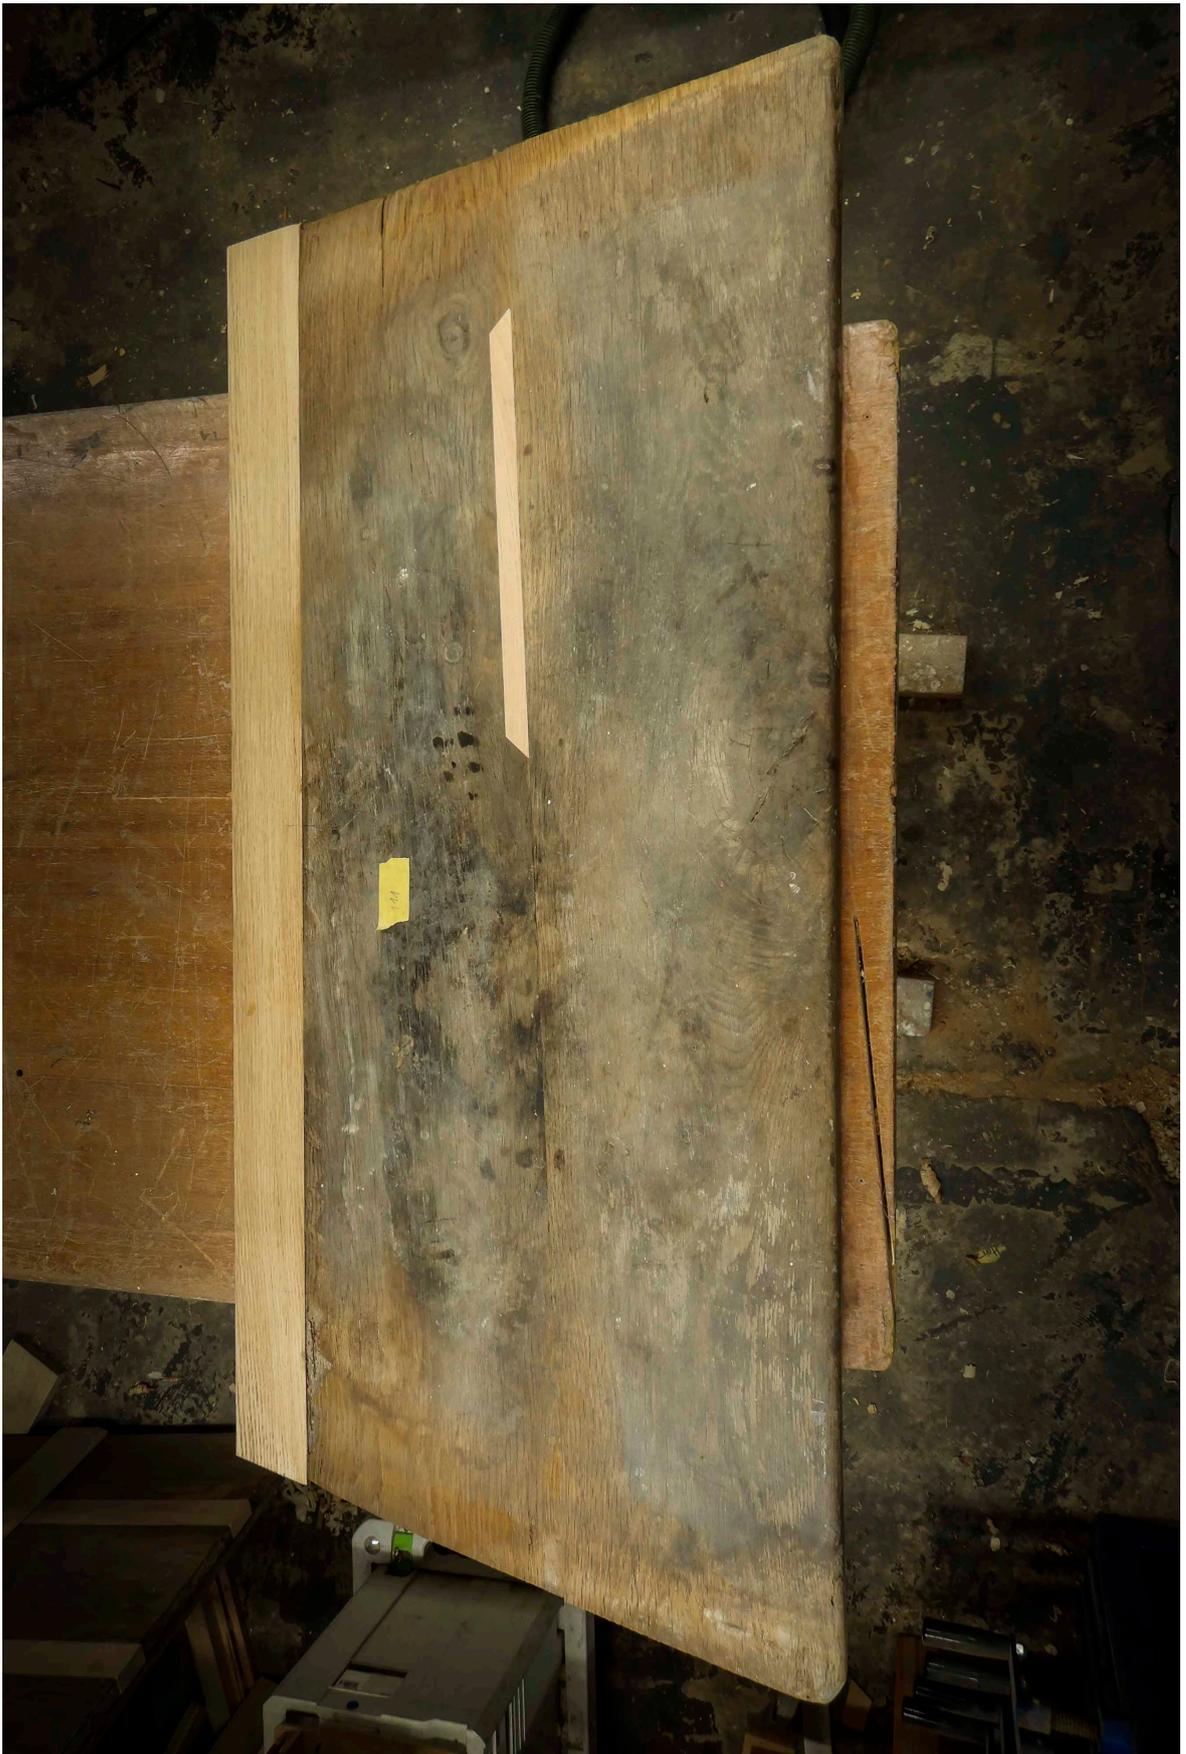
22- Simse historisch DSCN0822.jpg Fe111

Sims Nr.: 111 im restaurierten und verleimten Zustand
