Hölderlinhaus  
Lauffen am Neckar  
Sanierung und Umbau  
Nordheimer Str. 5  
74348 Lauffen a.N.

# Dokumentation

0271 Tischlerarbeiten 1 - Restauratorisch

Vergabe-/ Projekt Nr.: SLAUF-2019-0003

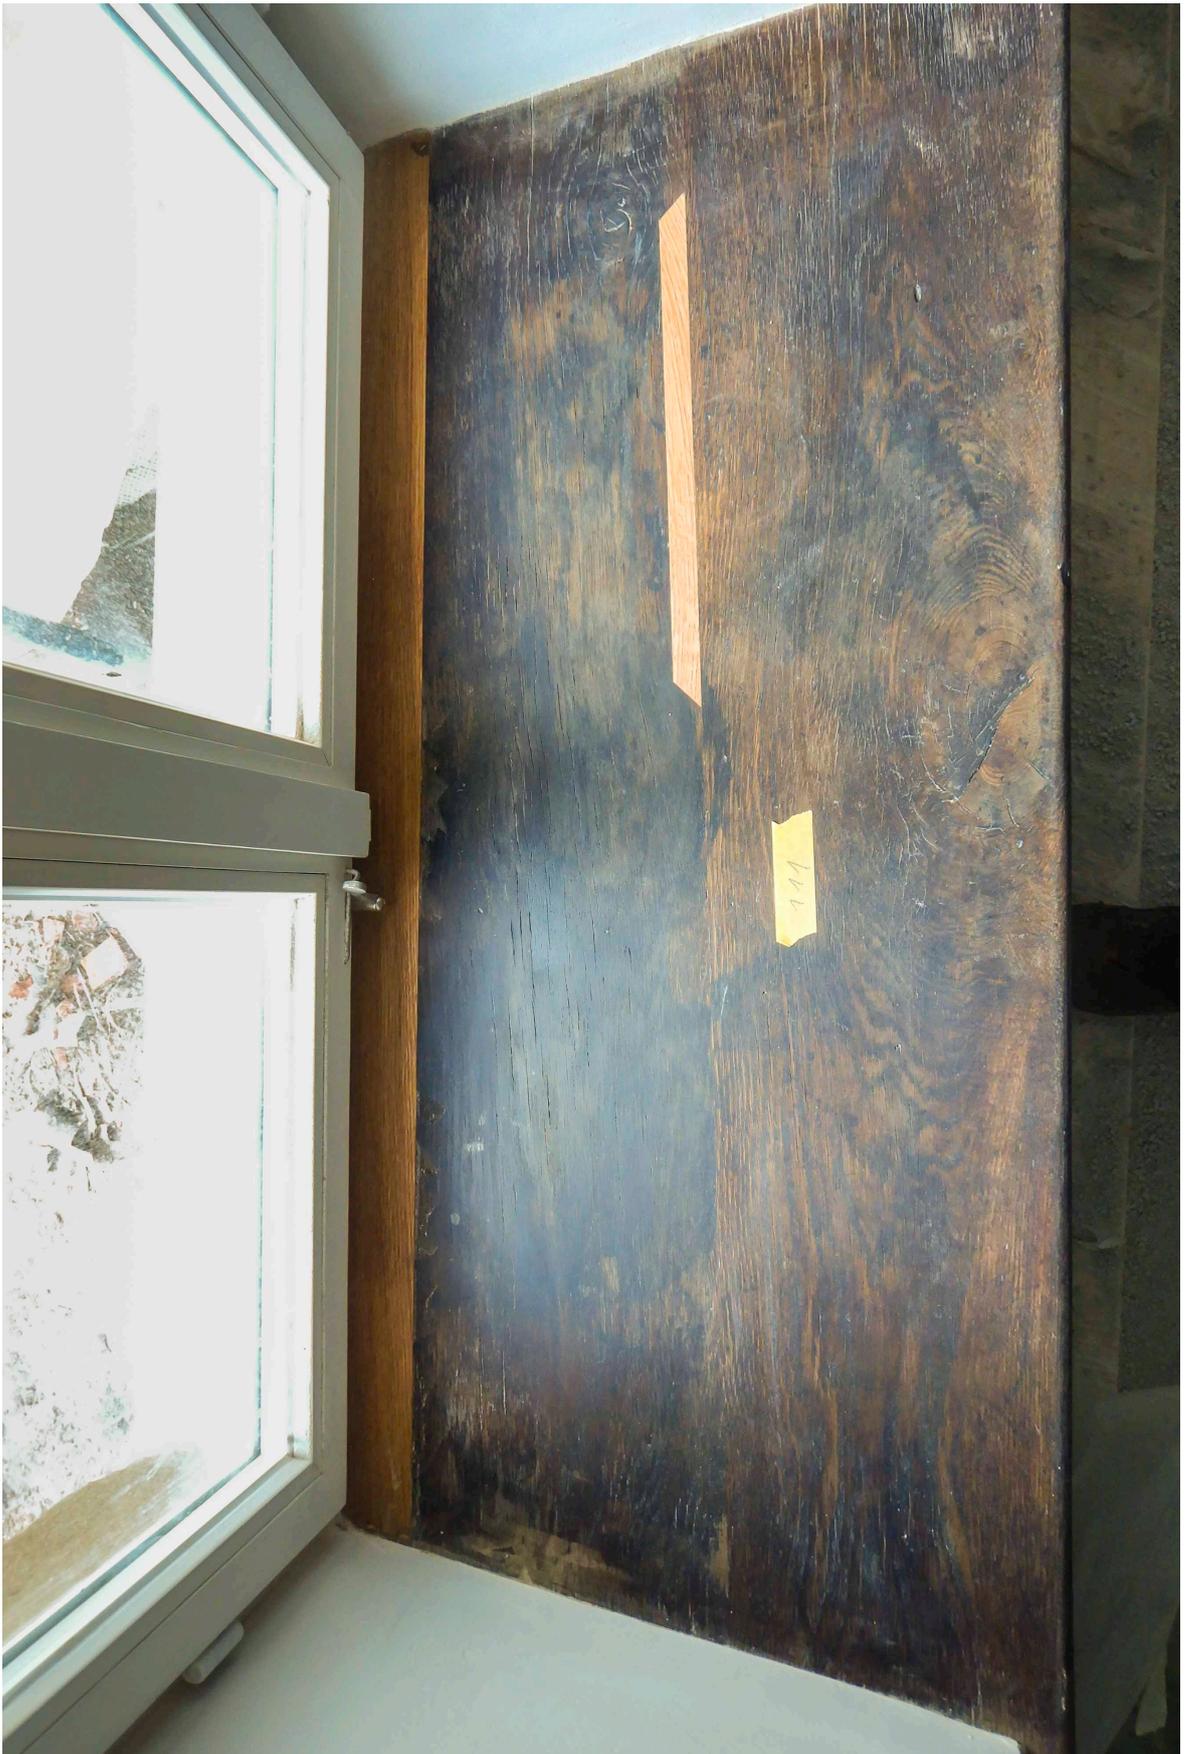
23- Simse historisch DSCN0839.jpg Fe 111

Sims Nr.: 111: montiert, seitlich angeputzt und fertig geölt.

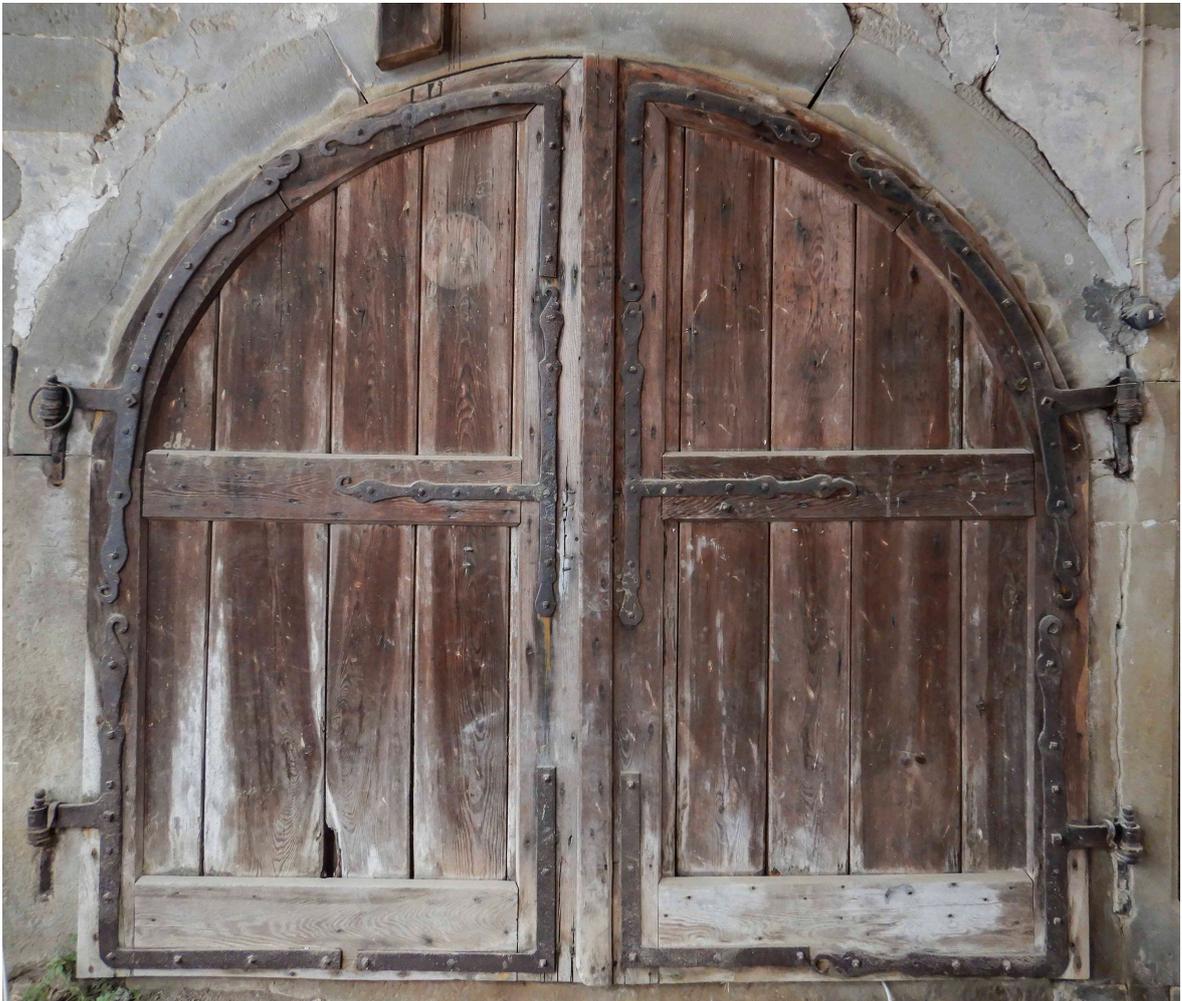
30- Tor zum Kellerabgang DSCN0427.jpg

Die auf die Brettflächen aufgenagelten Rahmenfriese konnten wir ebenfalls restaurieren. Jedoch war die komplette Substanz der Brettflächen nicht mehr erhaltensfähig.

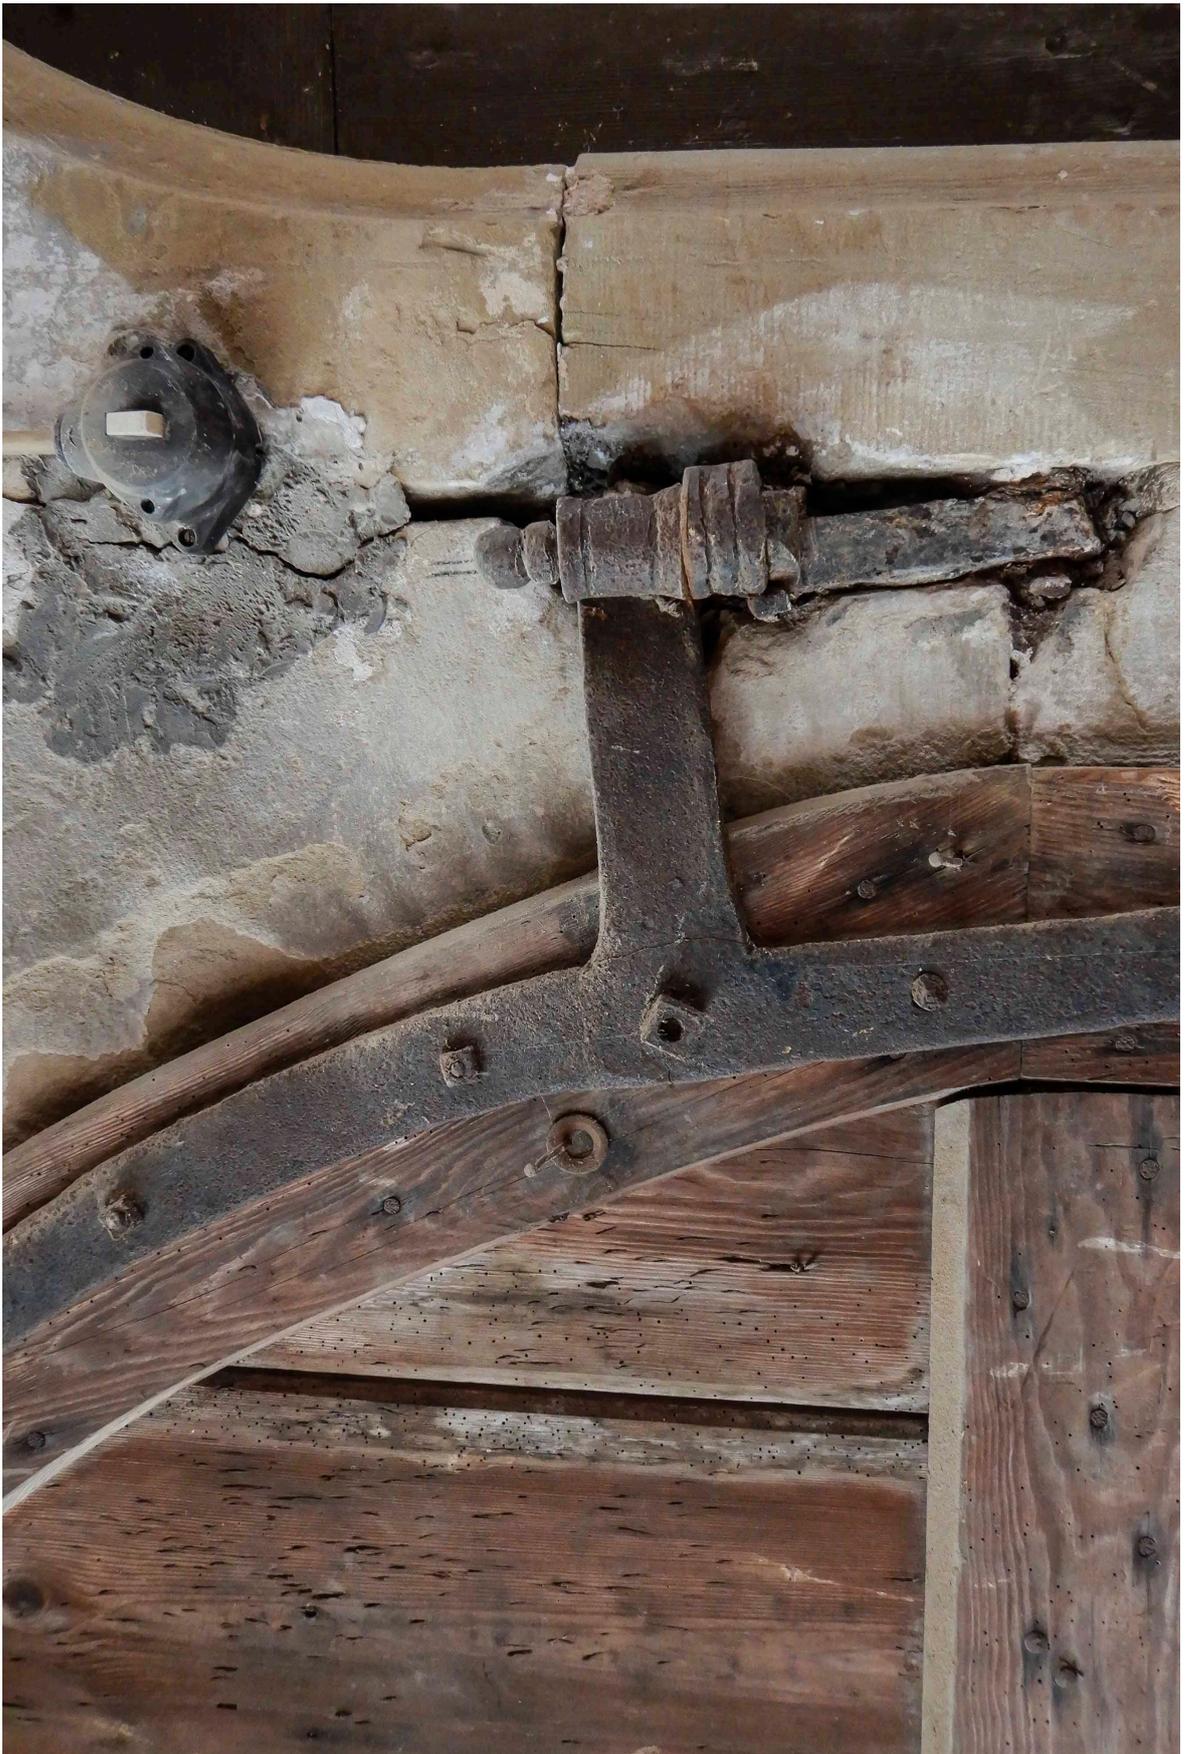
31- Tor zum Kellerabgang DSCN0429.jpg

Die Stütze des Klobens rechts oben war in dem Eck abgerostet, wo die Angel im Sandstein Halt findet.

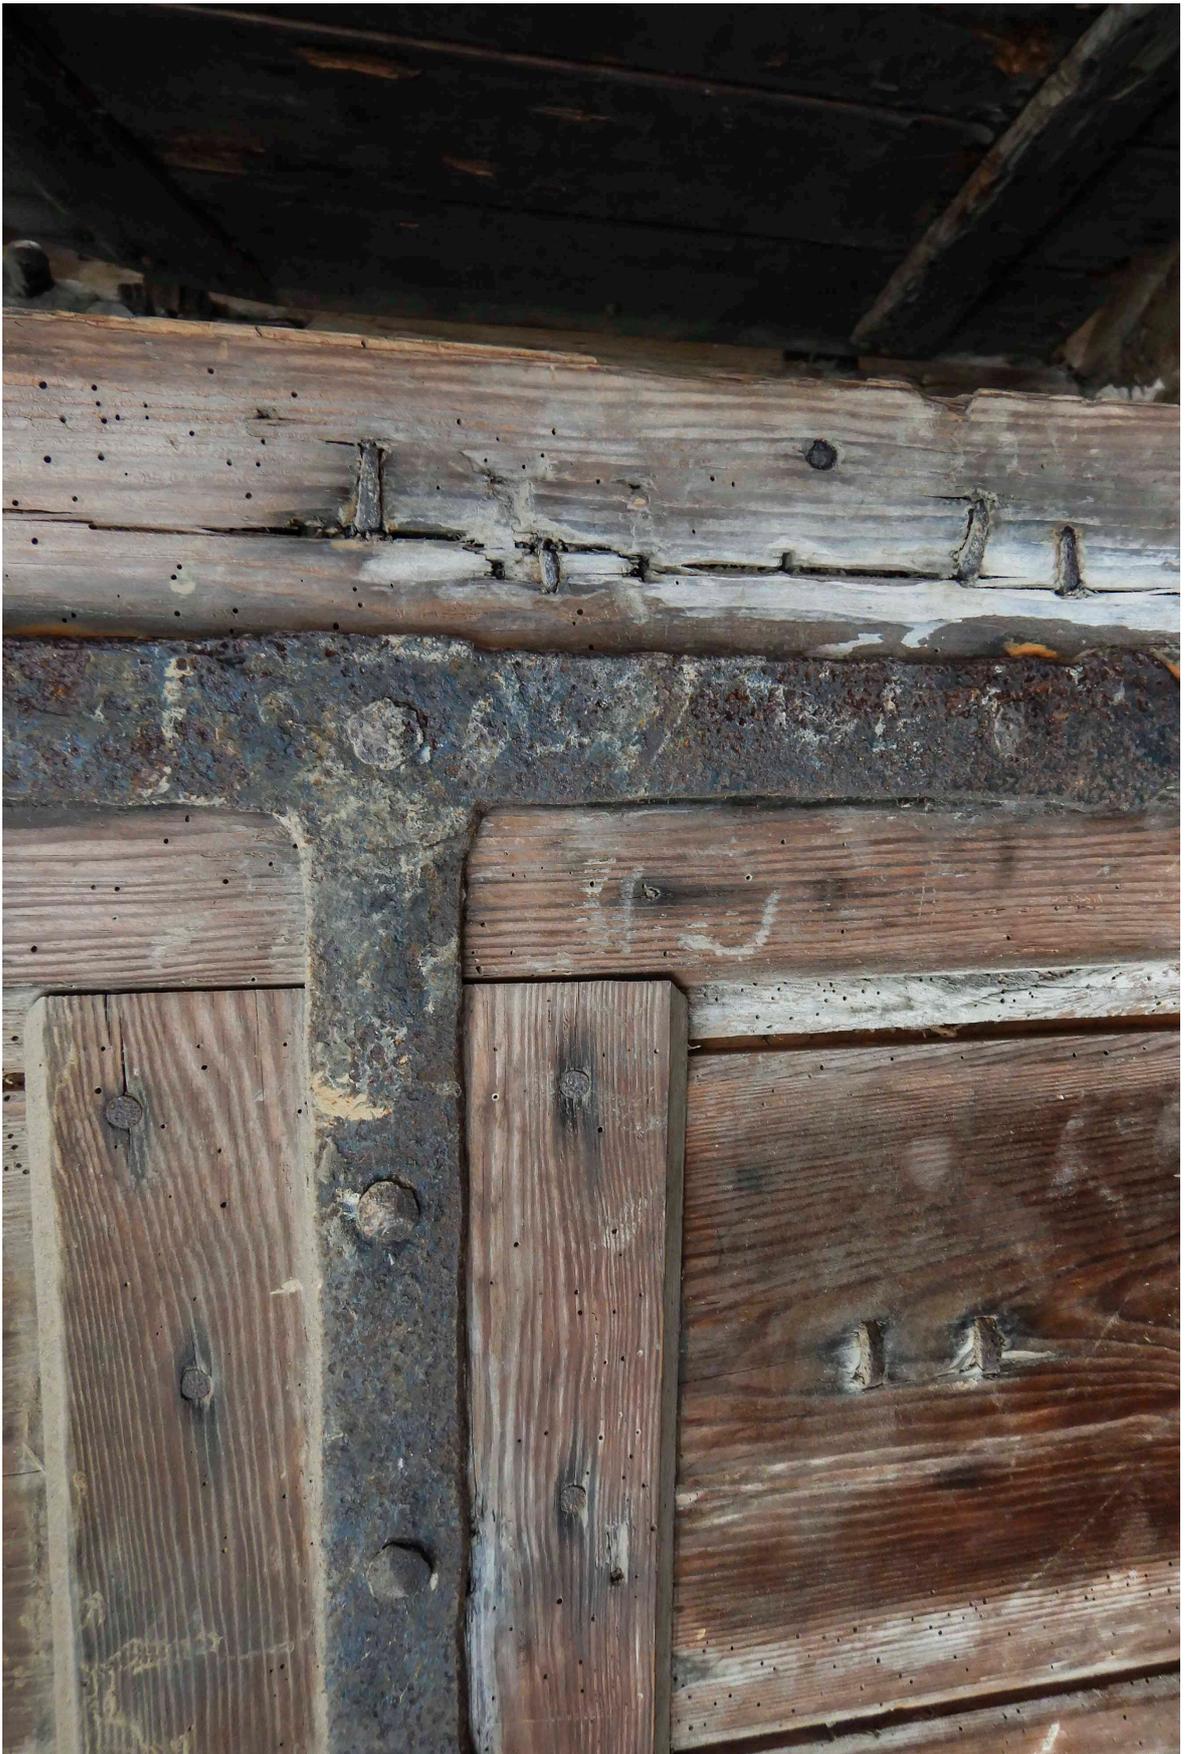
33- Tor zum Kellerabgang DSCN0433.jpg

Von außen gesehen, linker Flügel, mittlerer Bereich: die untereinander liegende Durchnagelung einzelner Schlaufen von innen brachten Das Fries zum Spalten.

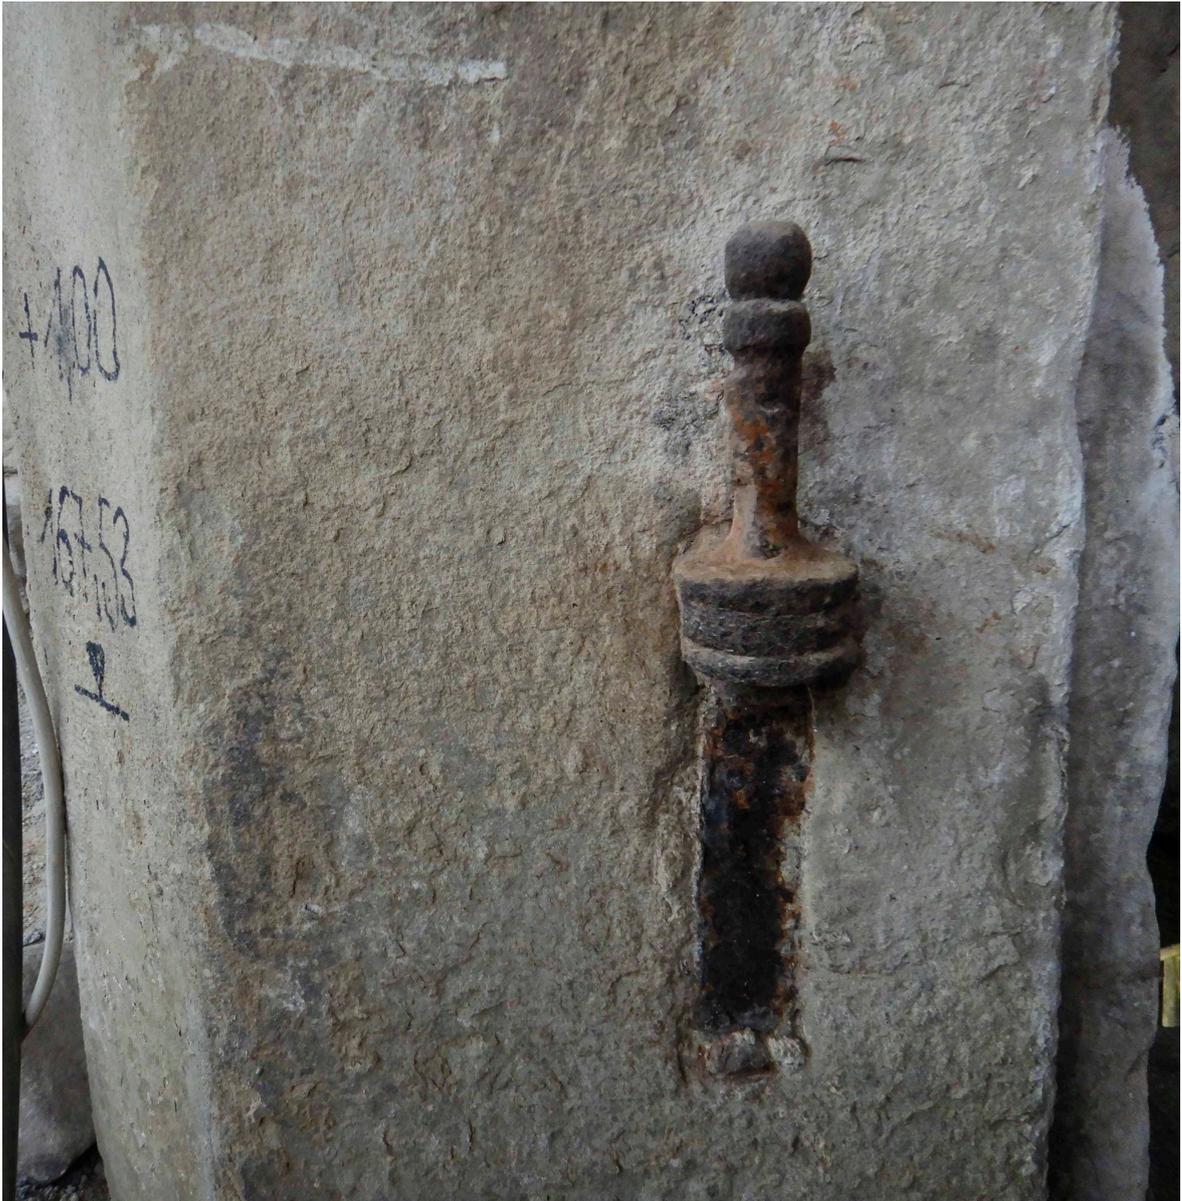
35- Tor zum Kellerabgang DSCN0441.jpg

Alle Beschläge wurden bürstend entrostet und mit Owatrolöl zweimal eingelassen.

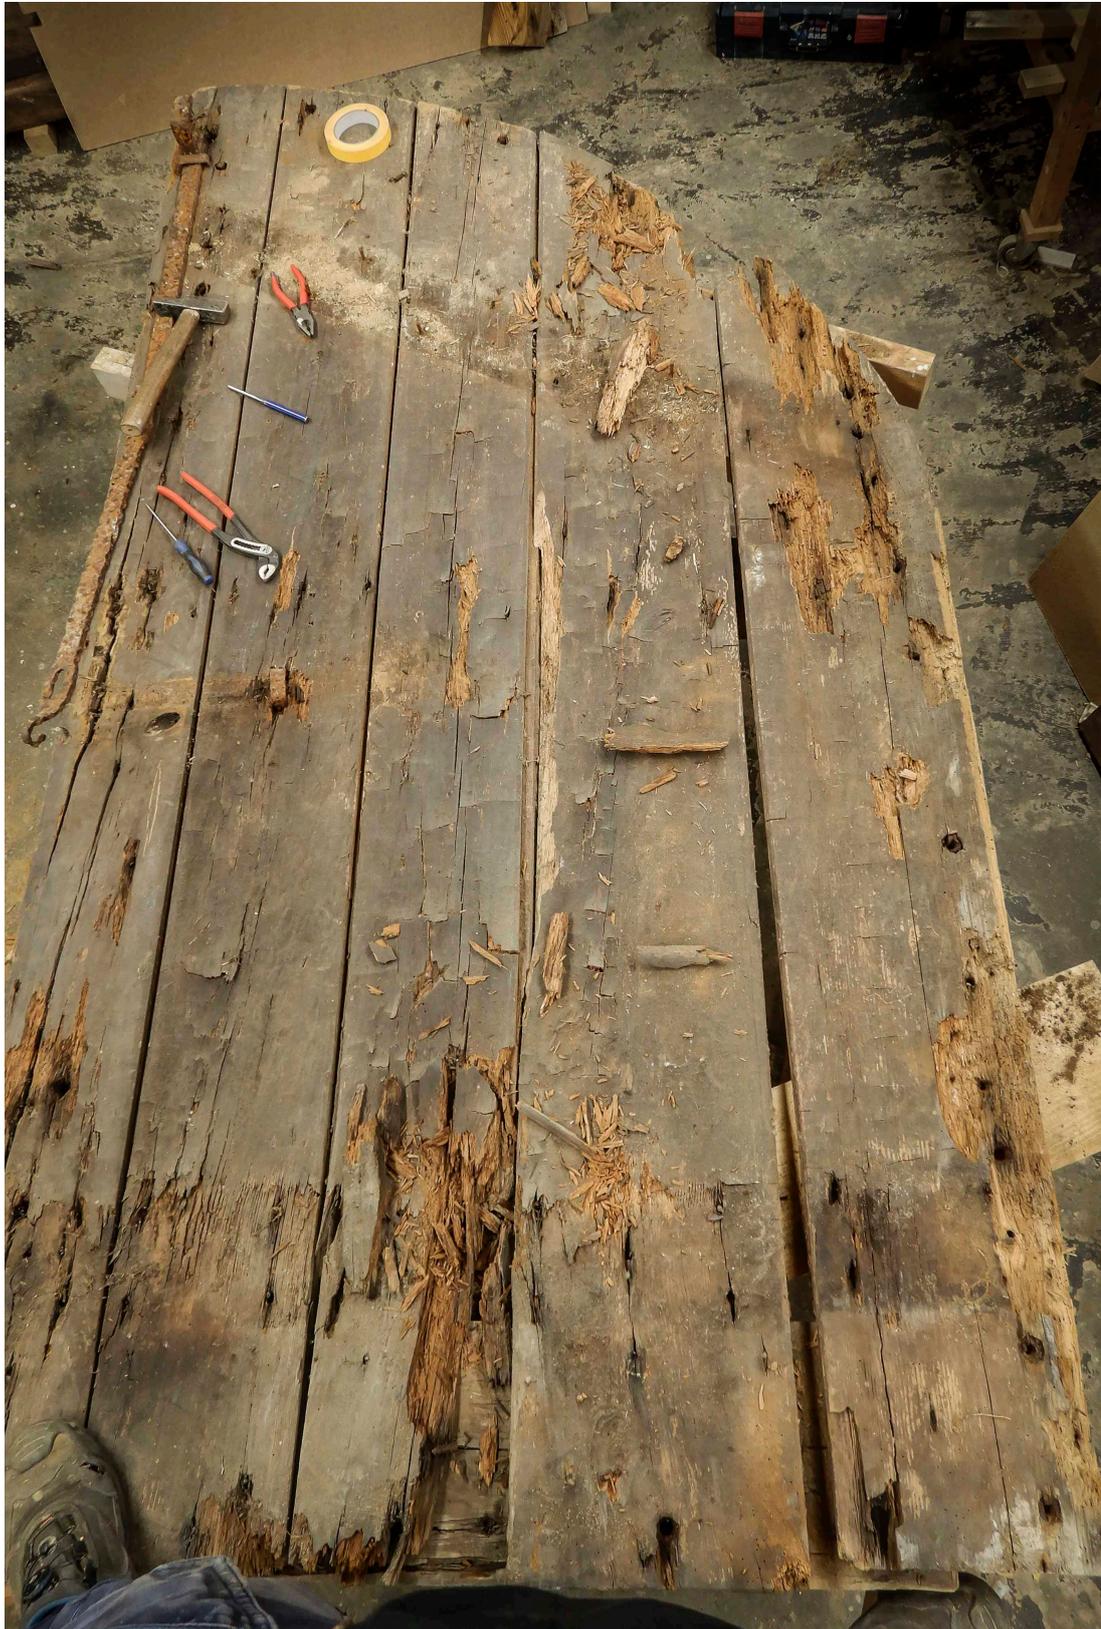
37-2- Tor zum Kellerabgang DSCN0862.jpg

Nach Abnahme der Haltebretter innen war zwar der Zustand der Brettflächen keine Überraschung, aber es ist deutlich zu sehen, dass die Kontaktflächen mehr Fäulnis aufwiesen. Dort entwickelt sich bei Feuchtigkeitseintrag ein Mikroklima, dass den Zersetzungsprozess vorantreibt. An der Konstruktion konnten wir nichts ändern. Das Tor bleibt auch zukünftig an der klimatisch herausfordernden Grenze zwischen warmer, feuchter Keller- und kalter trockener Außenluft. Kondenswassereintrag wird es auch zukünftig geben.

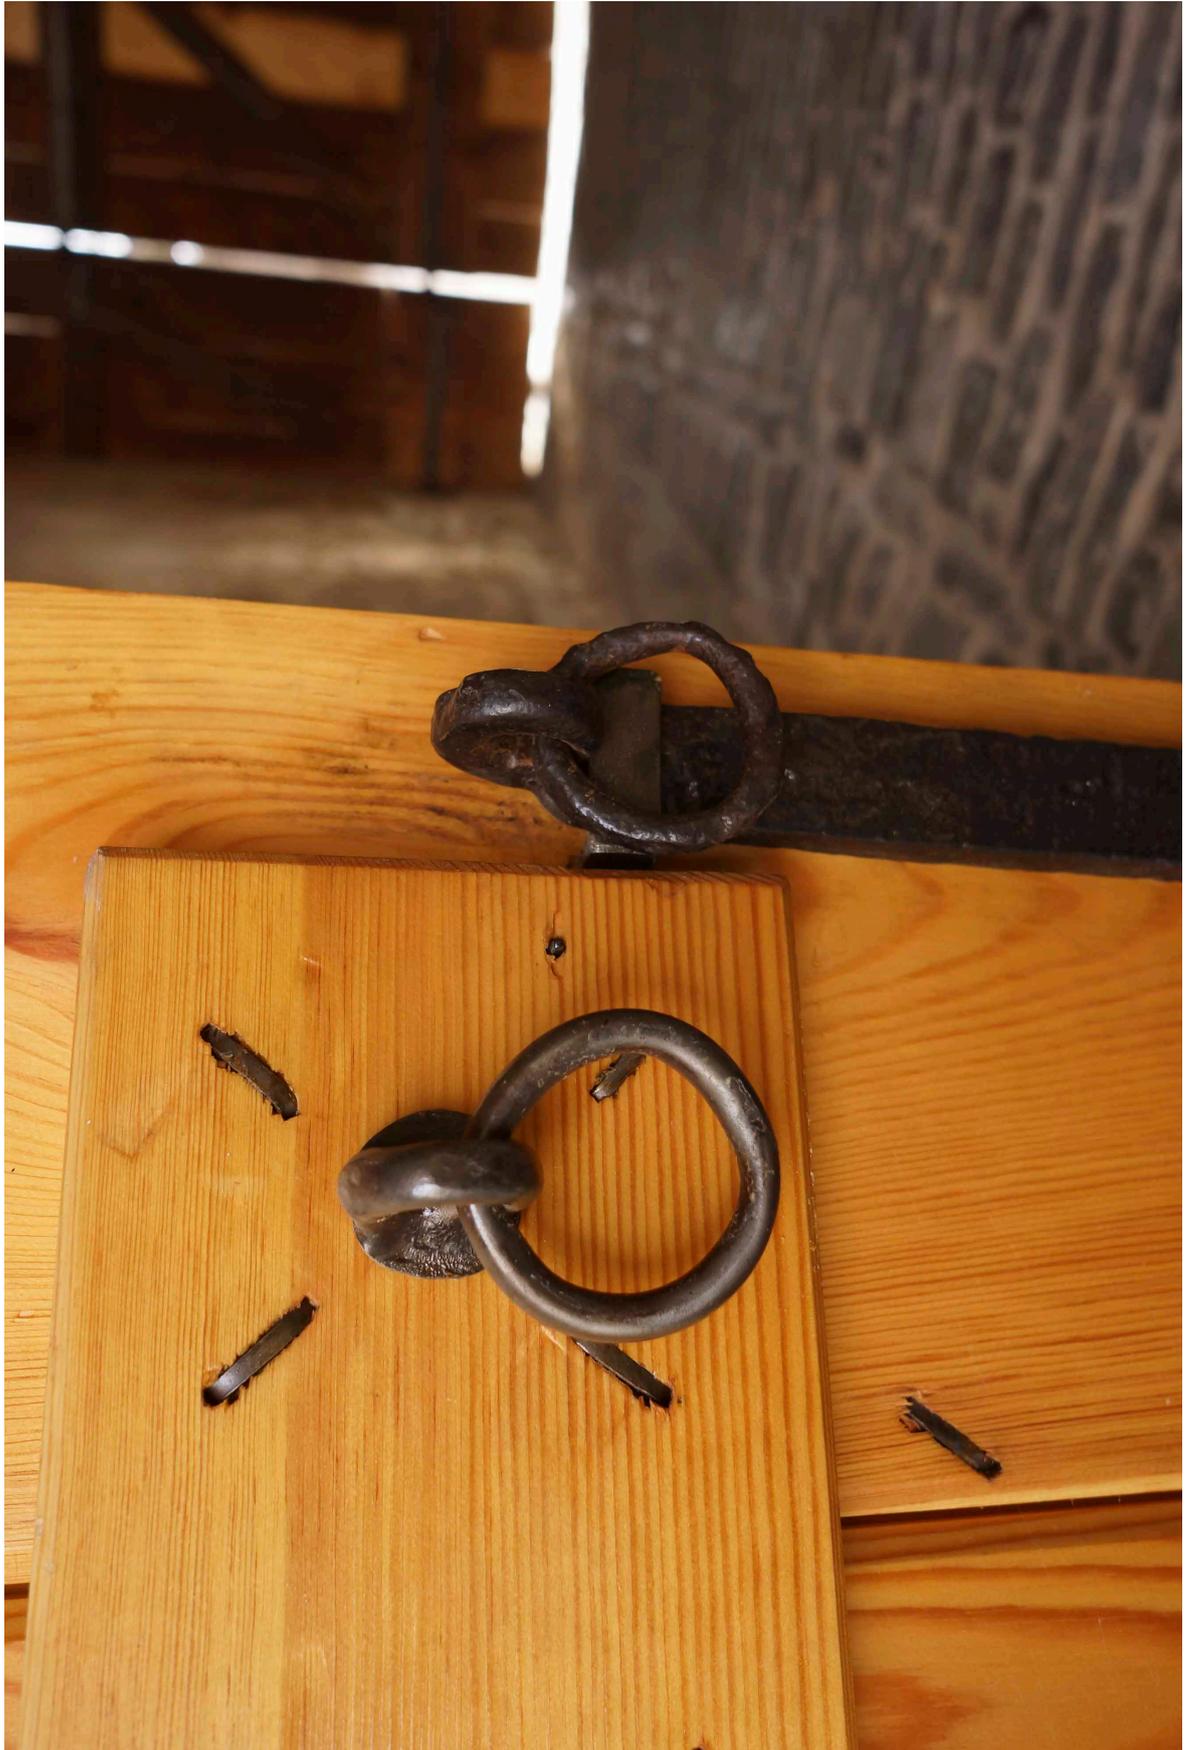
39- Tor zum Kellerabgang DSC01245.jpg

restaurierte Beschläge, Befestigungsnägel wurden nach Sicht diagonal zurückgeschlagen, geölte Holzoberfläche innen.

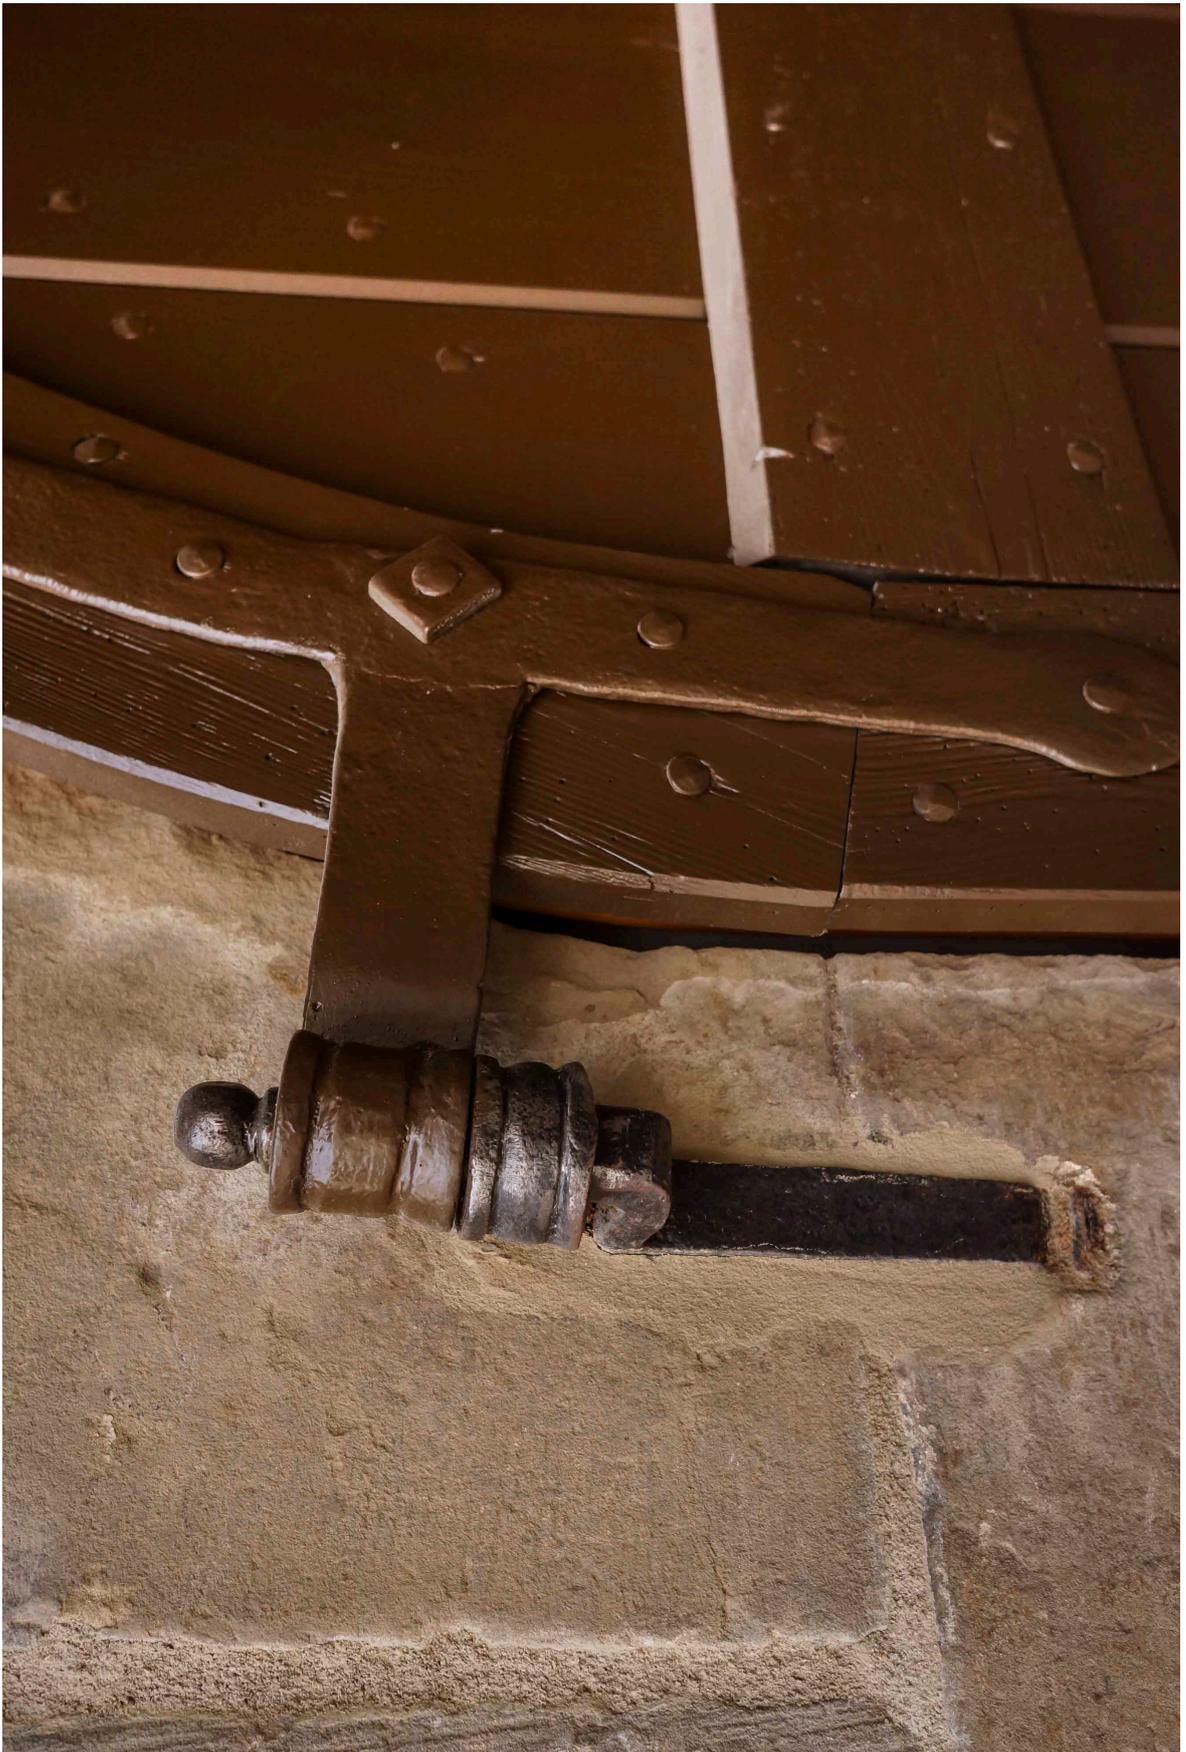
40- Tor zum Kellerabgang DSC01246.jpg

Die Beschläge außen wurden rostschutzgründiert und gemeinsam mit der hölzernen Fläche des Tores mit Leinos Wetterschutzfarbe im Brauntönen der Türen gefasst.

Alle Nägel sind neu, mit Schmiedekopf der Fa. Hummel

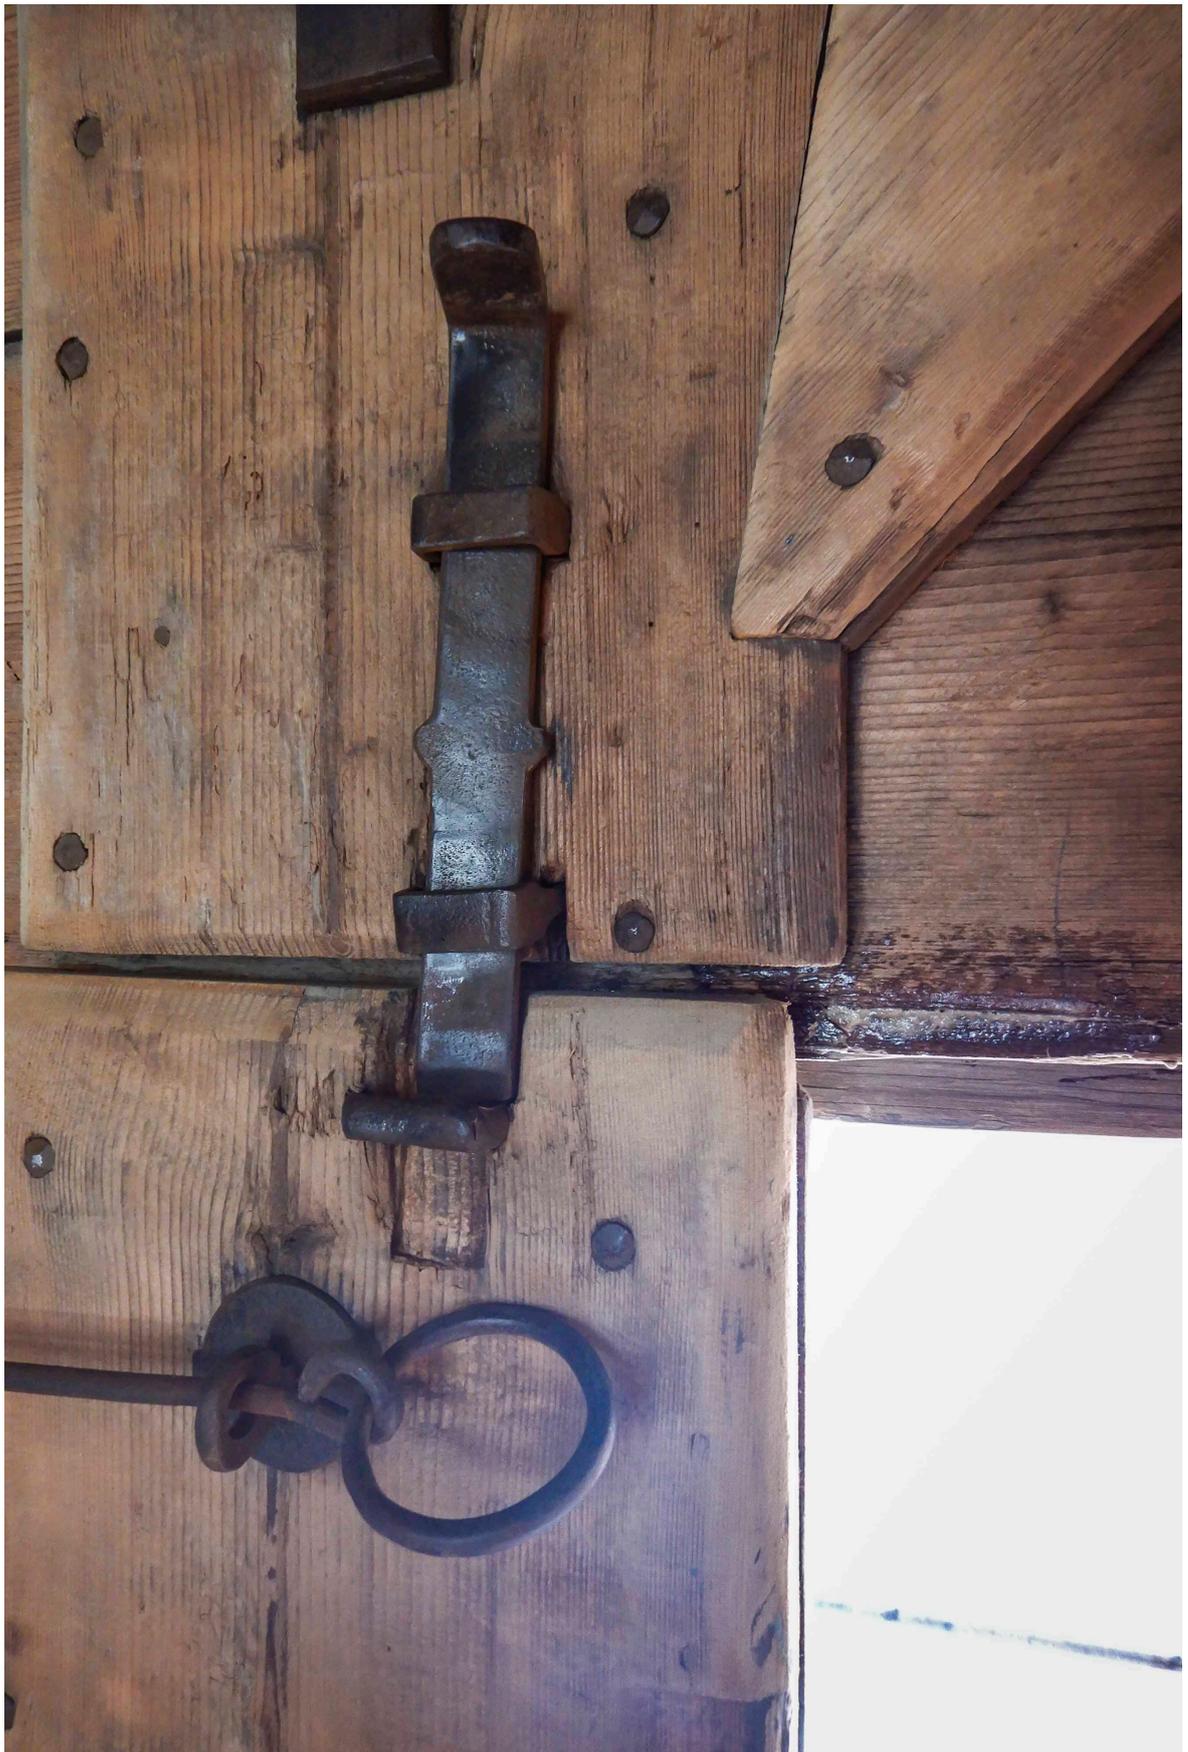
44- Scheunentor DSCN0413.jpg

- Leichtgängigkeit ist nicht mehr gewährleistet, Führungsschlaufen des Riegels liegen nicht in einer Linie,

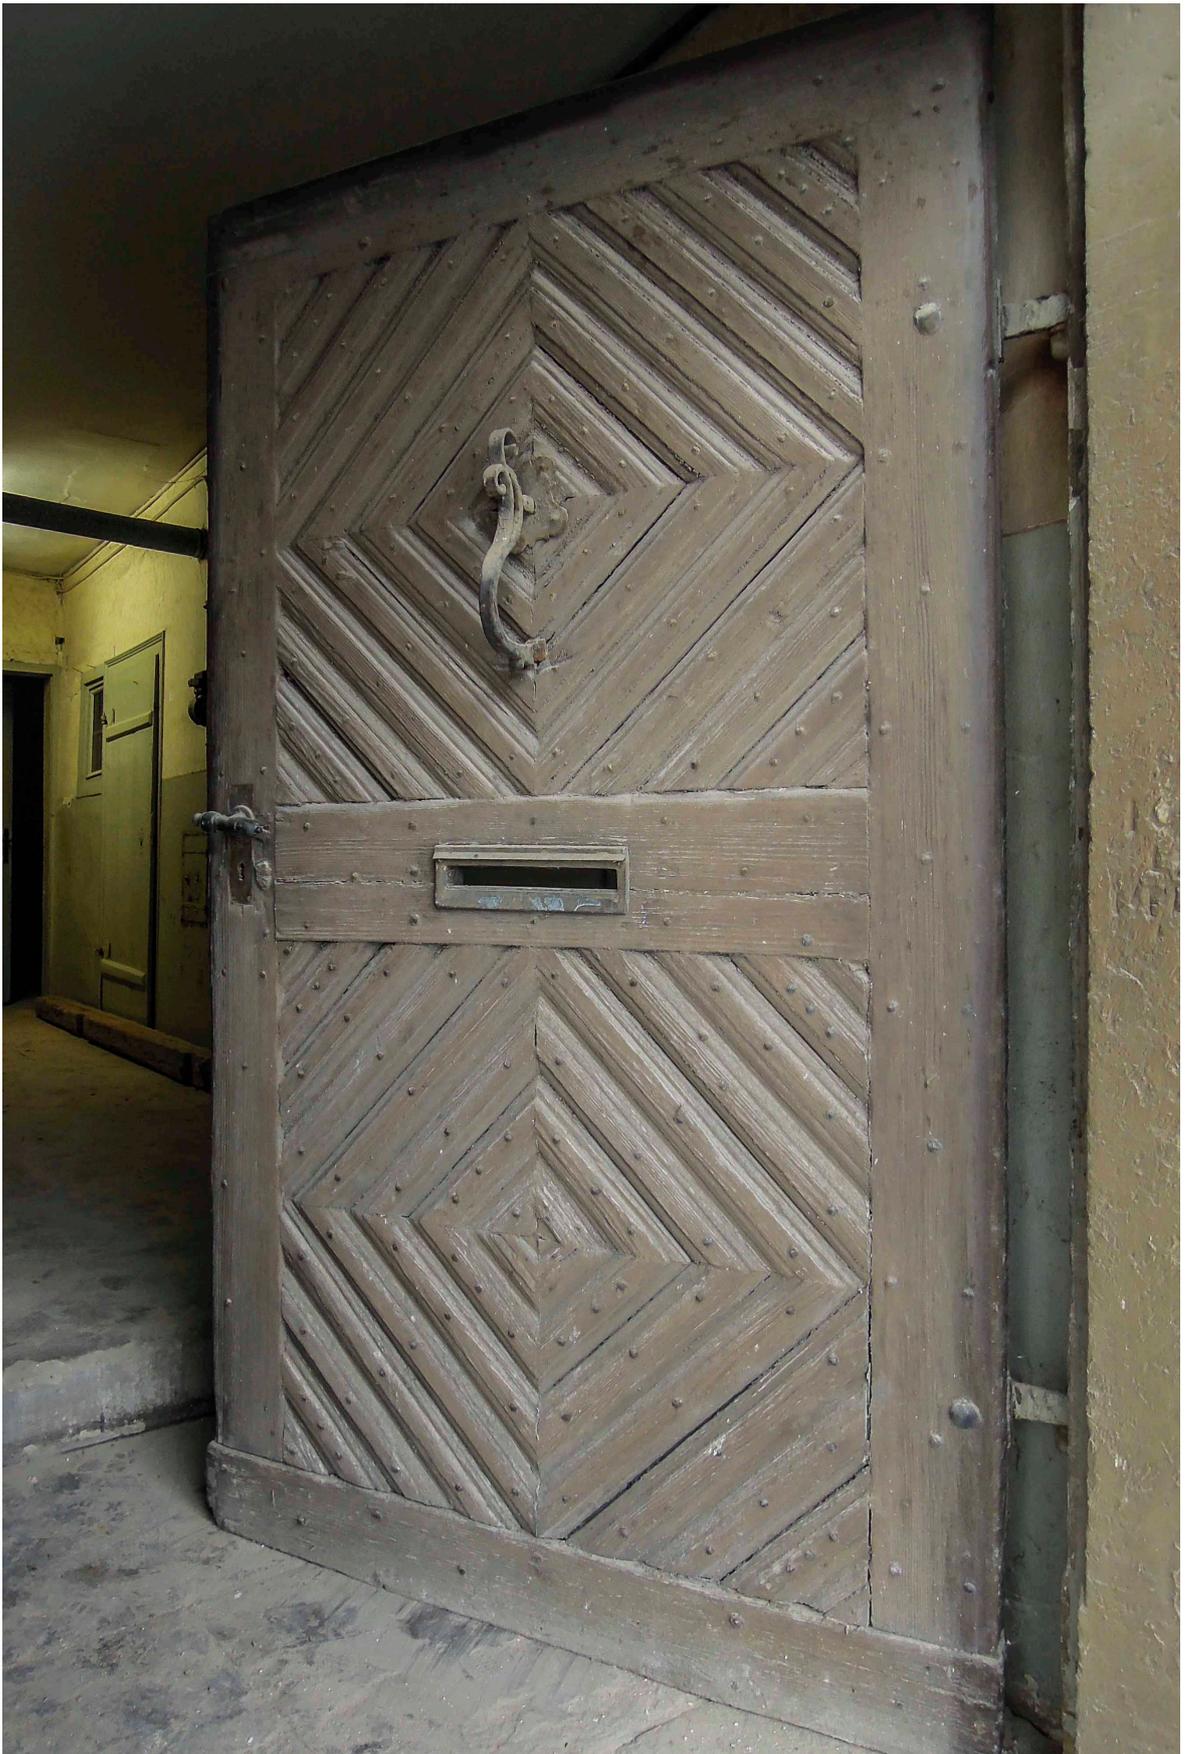
56- Haustür DSCN7303 Feeser.jpg

Vorzustand mit noch vorhandenem Briefschlitz und auf dem Boden schleifendem Türblatt.

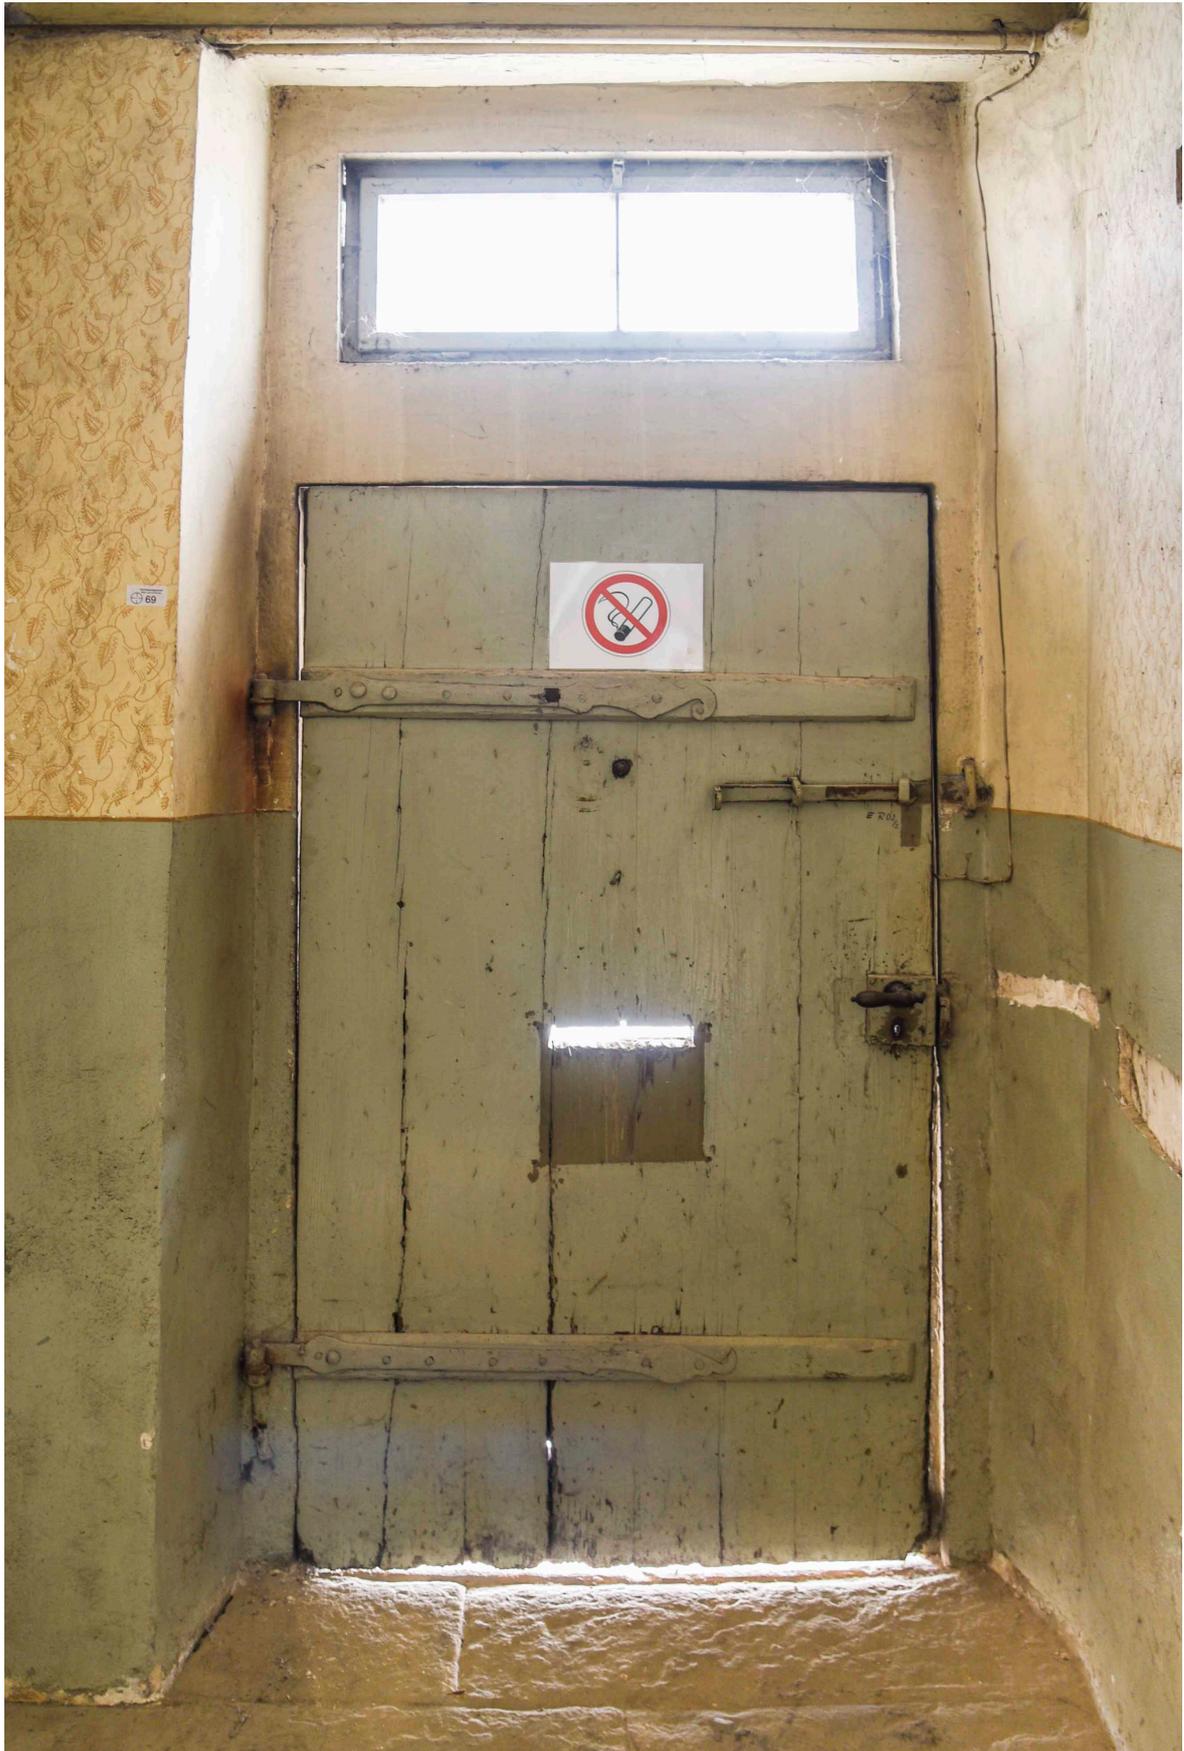
57- Haustür DSC\_0358.jpg

Lange Risse der Brettflächen und ein unterer Bereich, der reparaturbedürftig ist.
