Hölderlinhaus  
Lauffen am Neckar  
Sanierung und Umbau  
Nordheimer Str. 5  
74348 Lauffen a.N.

# Dokumentation

0271 Tischlerarbeiten 1 - Restauratorisch

Vergabe-/ Projekt Nr.: SLAUF-2019-0003

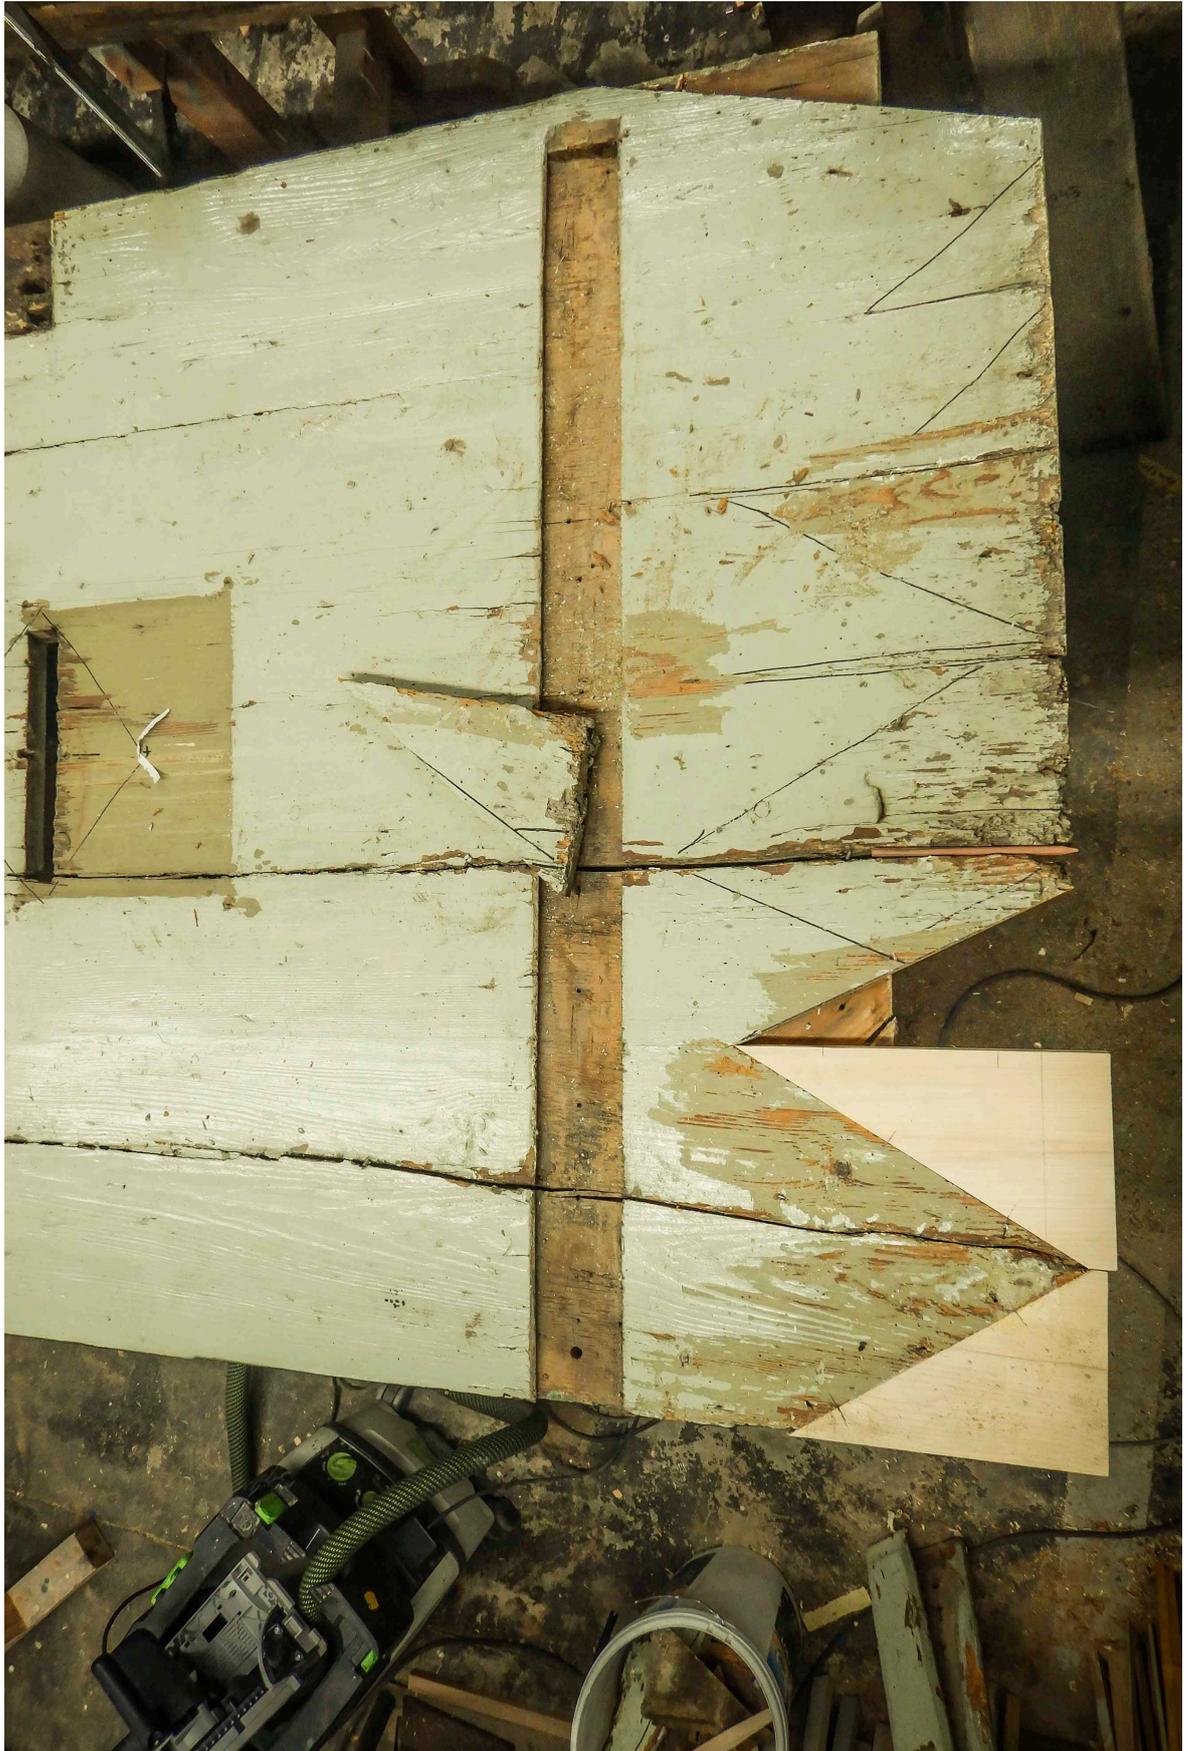
59- Haustür DSCN0767.jpg

Die Gratleisten sehr zurückhaltend proportioniert waren so verwurmt, dass sie nach ihrer Demontage nicht mehr wiederverwendet werden konnten. Zur Restaurierung der Brettflächen war die Demontage unerlässlich.

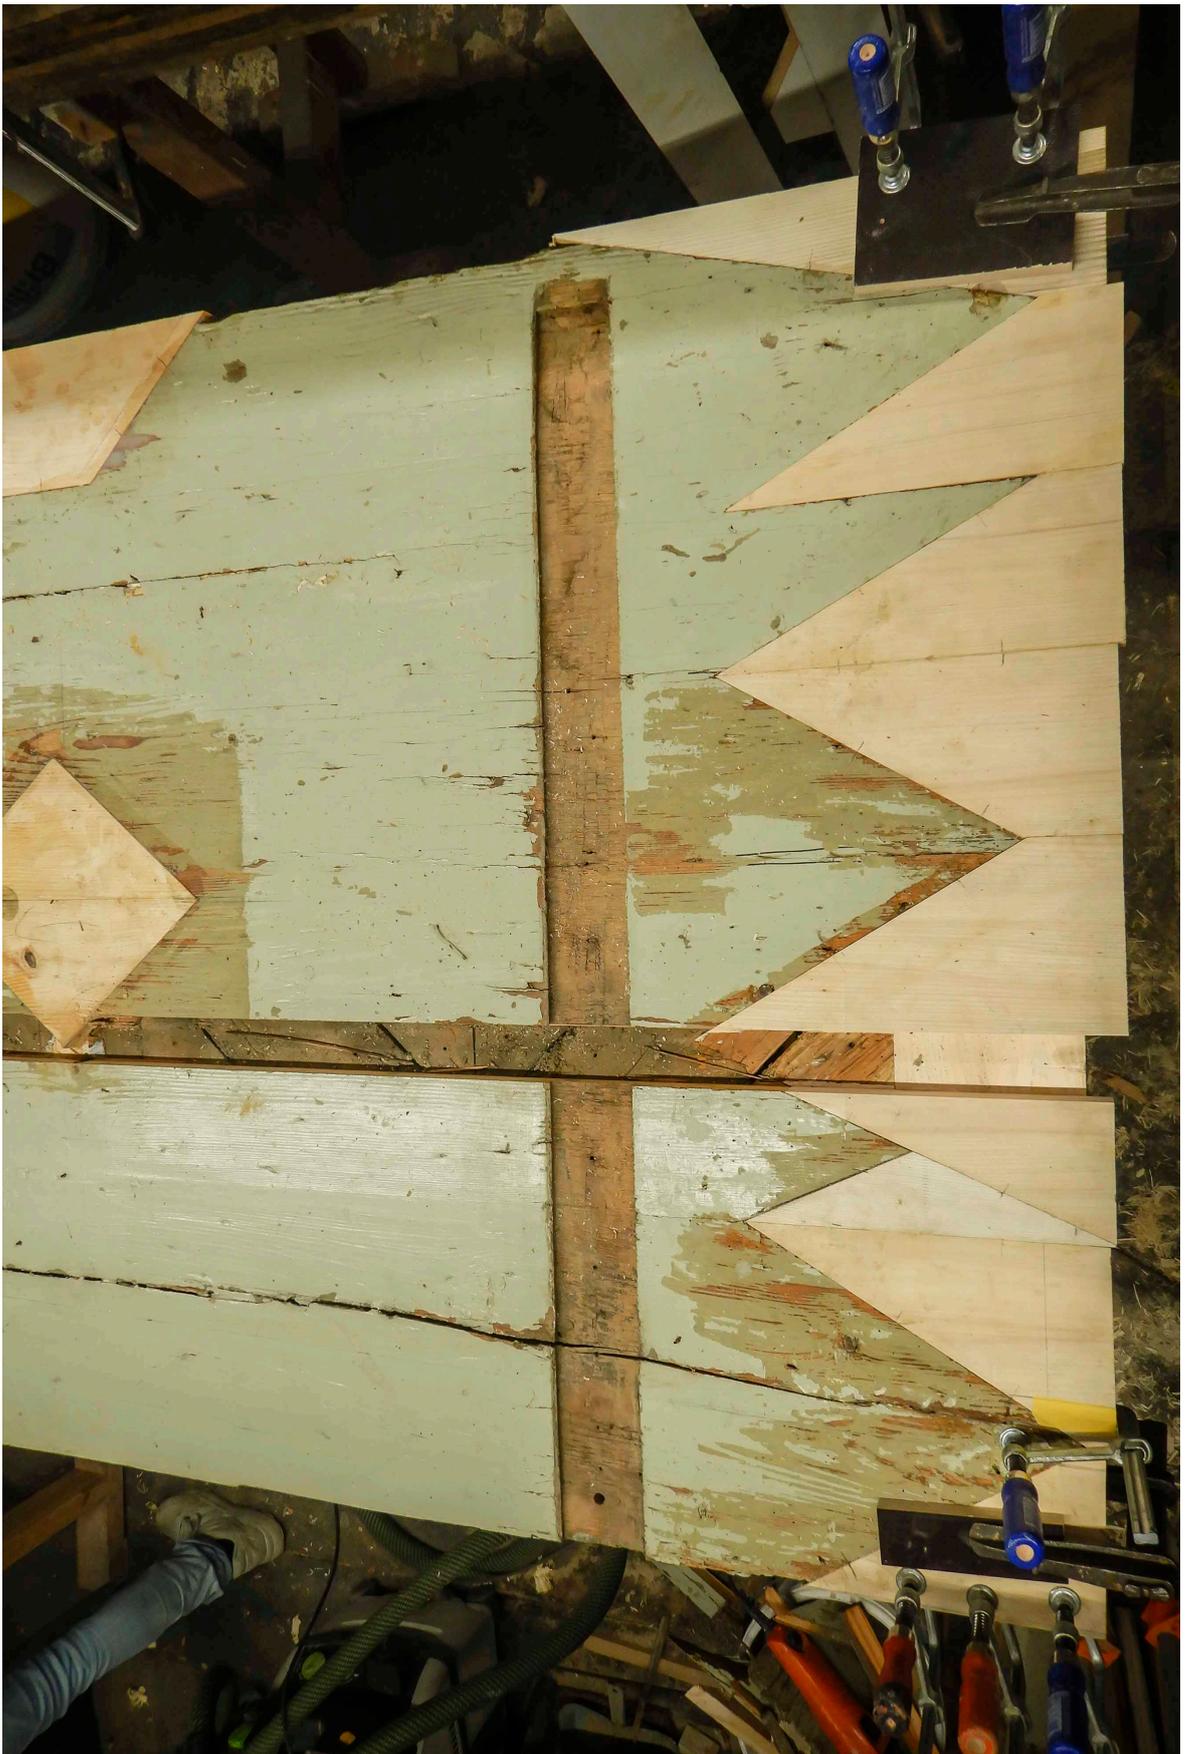
60- Haustür DSCN0779.jpg

Nicht mehr tragfähiges Holz wurde rautenförmig verlängert. Die Ersatzstücke der Bretter untereinander blieben unverleimt, damit Schwundmaße kontrolliert entstehen können und sich nicht wie vorher Risse in der Fläche ergeben.

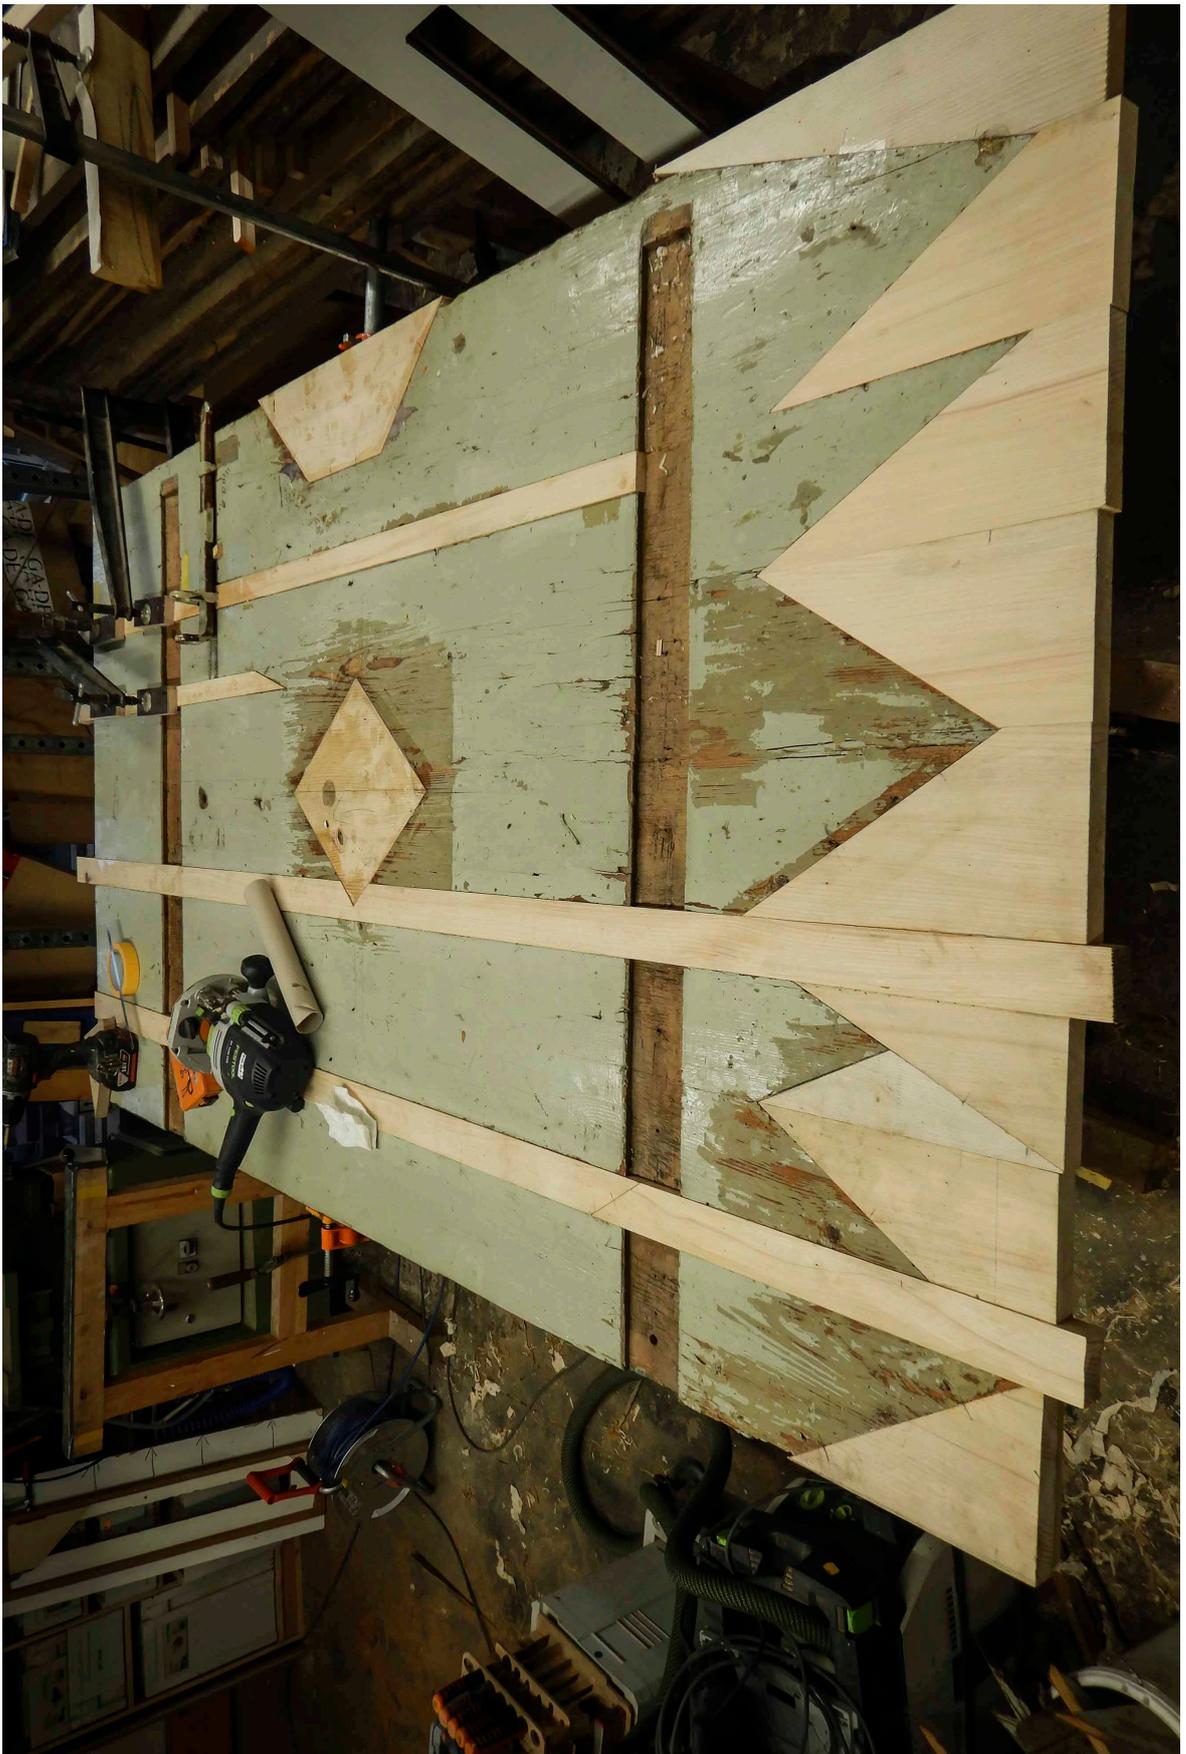
61- Haustür DSCN0785.jpg

Die Restaurierung ist hier kurz vor ihrem Abschluss. Der Briefschlitz jüngerer Datums wurde zurückgeführt, die durchgehenden Risse einzelner Bretter mit astfreiem Ersatzholz in Tanne repariert.

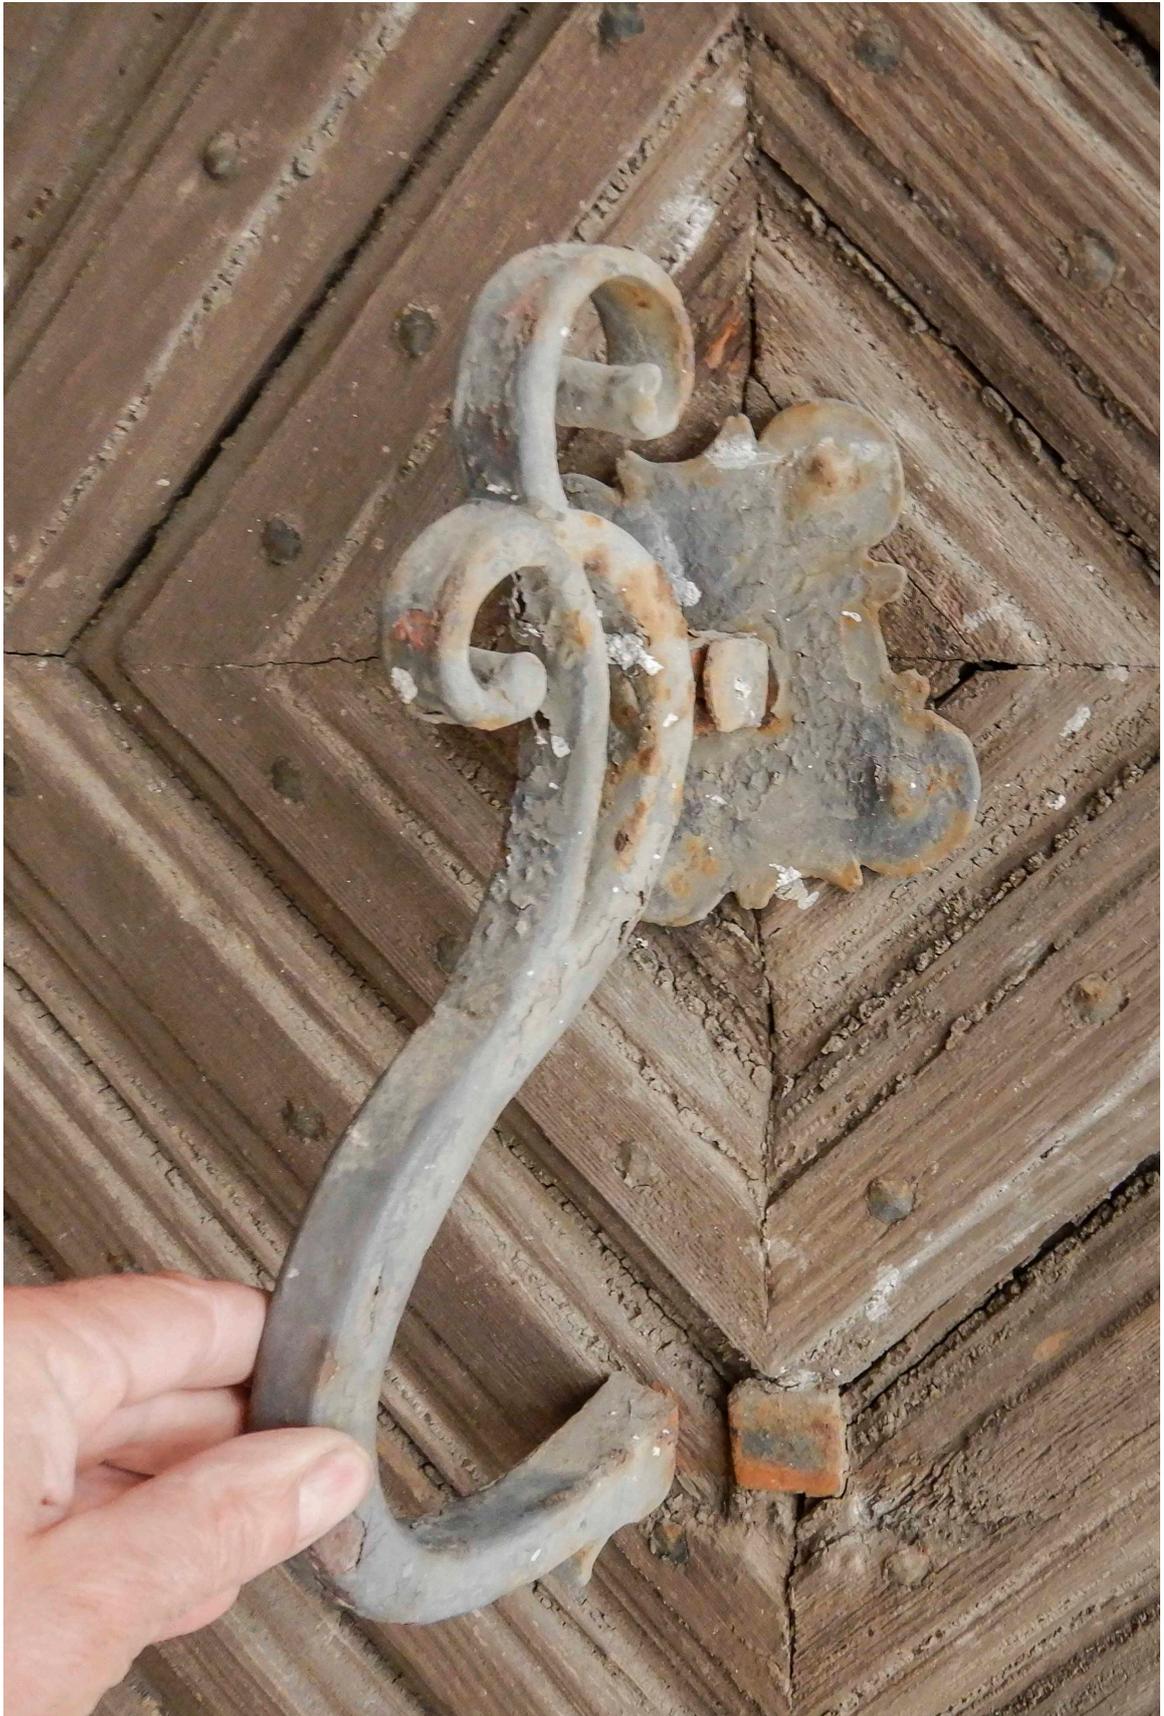
62- Haustür DSCN0418.jpg

Die Holzsubstanz der profilierten Bretter außen war intakt. Lose und abblätternde Farbe entfernten wir und schliffen die restlichen Flächen bis zu tragfähigem Untergrund. Das Gelenk des Klopfers war ausgeschlagen, der Schwengel traf oft die seitlichen Holzflächen.

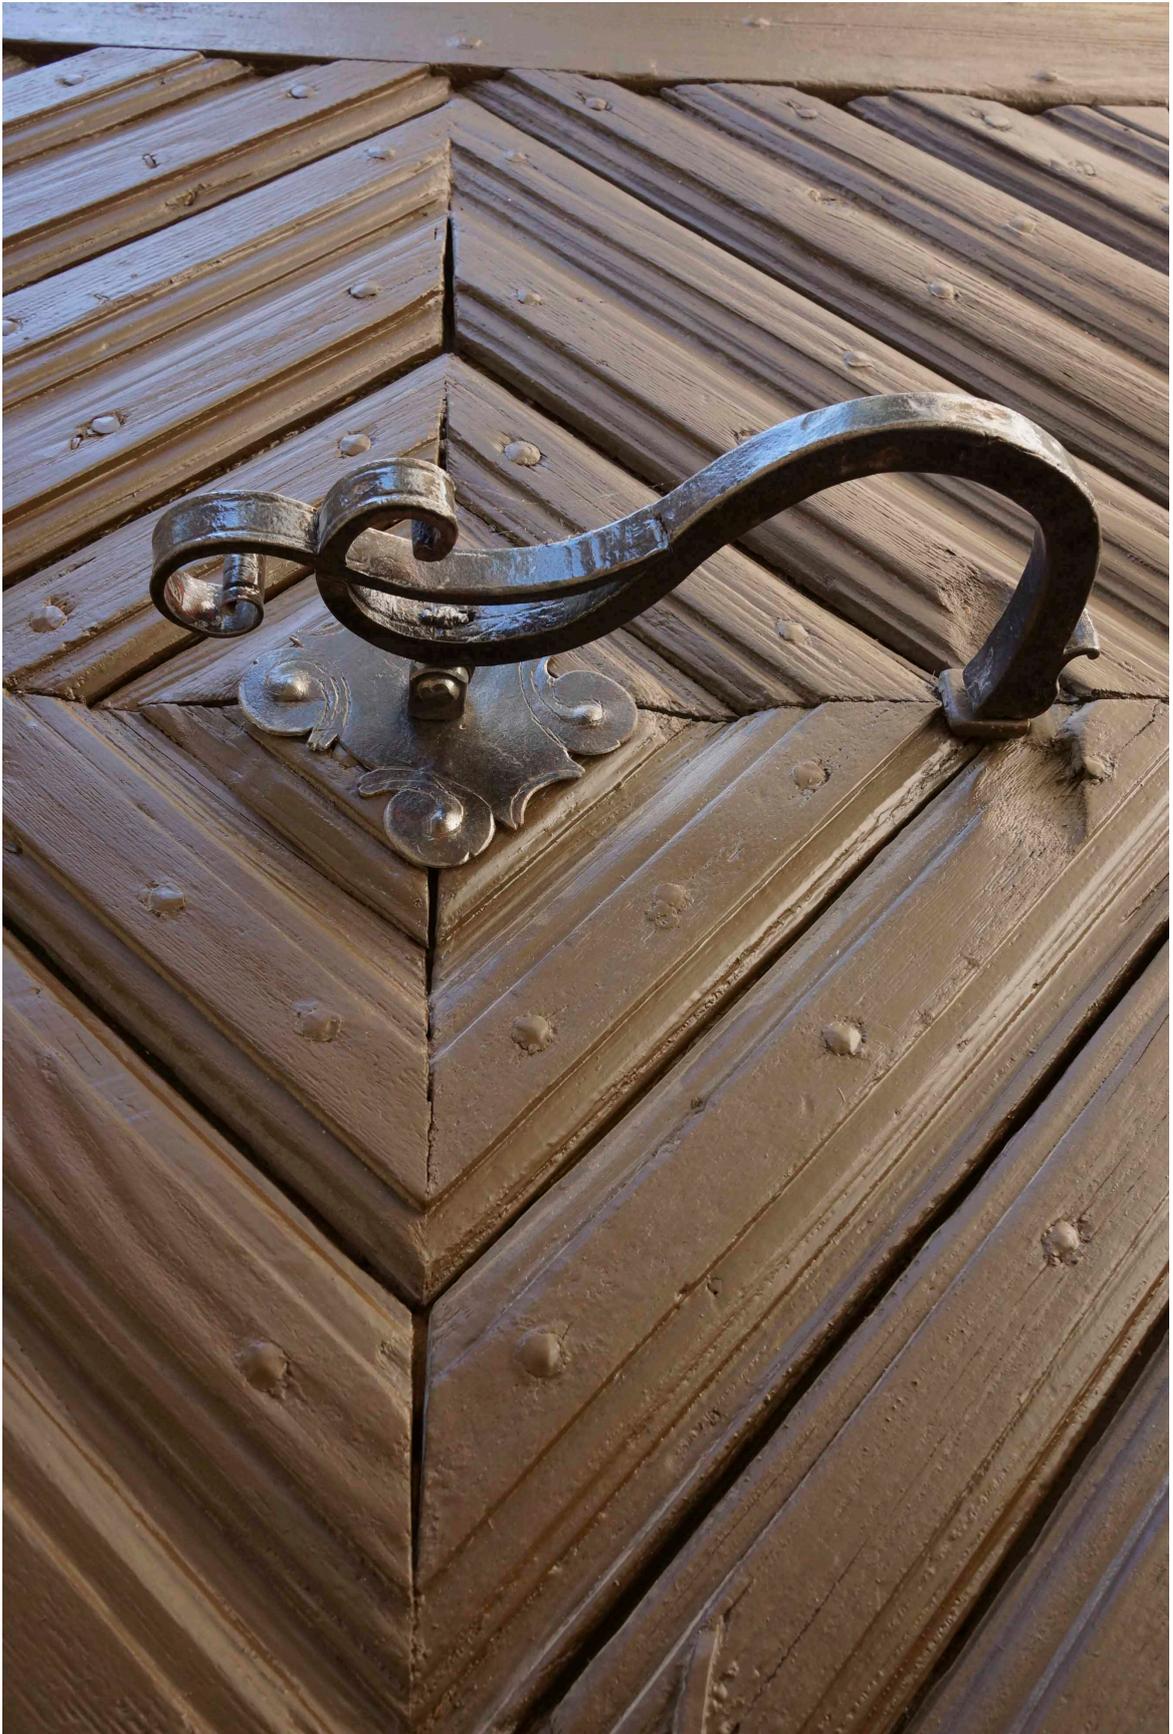
63- Haustür DSC00926.jpg

Endzustand des oberen Füllungsbereiches mit Fassung in Leinos- Wetterschutzfarbe.  
Der Klopfer inkl. Rosette wurden entrostet, poliert und mit Owatrol geölt.  
Gebrauchsspuren an der Tür wurden belassen, geringfügige Fehlstellen an den Profilen  
ergänzt und vereinzelt lose Nägel ersetzt.

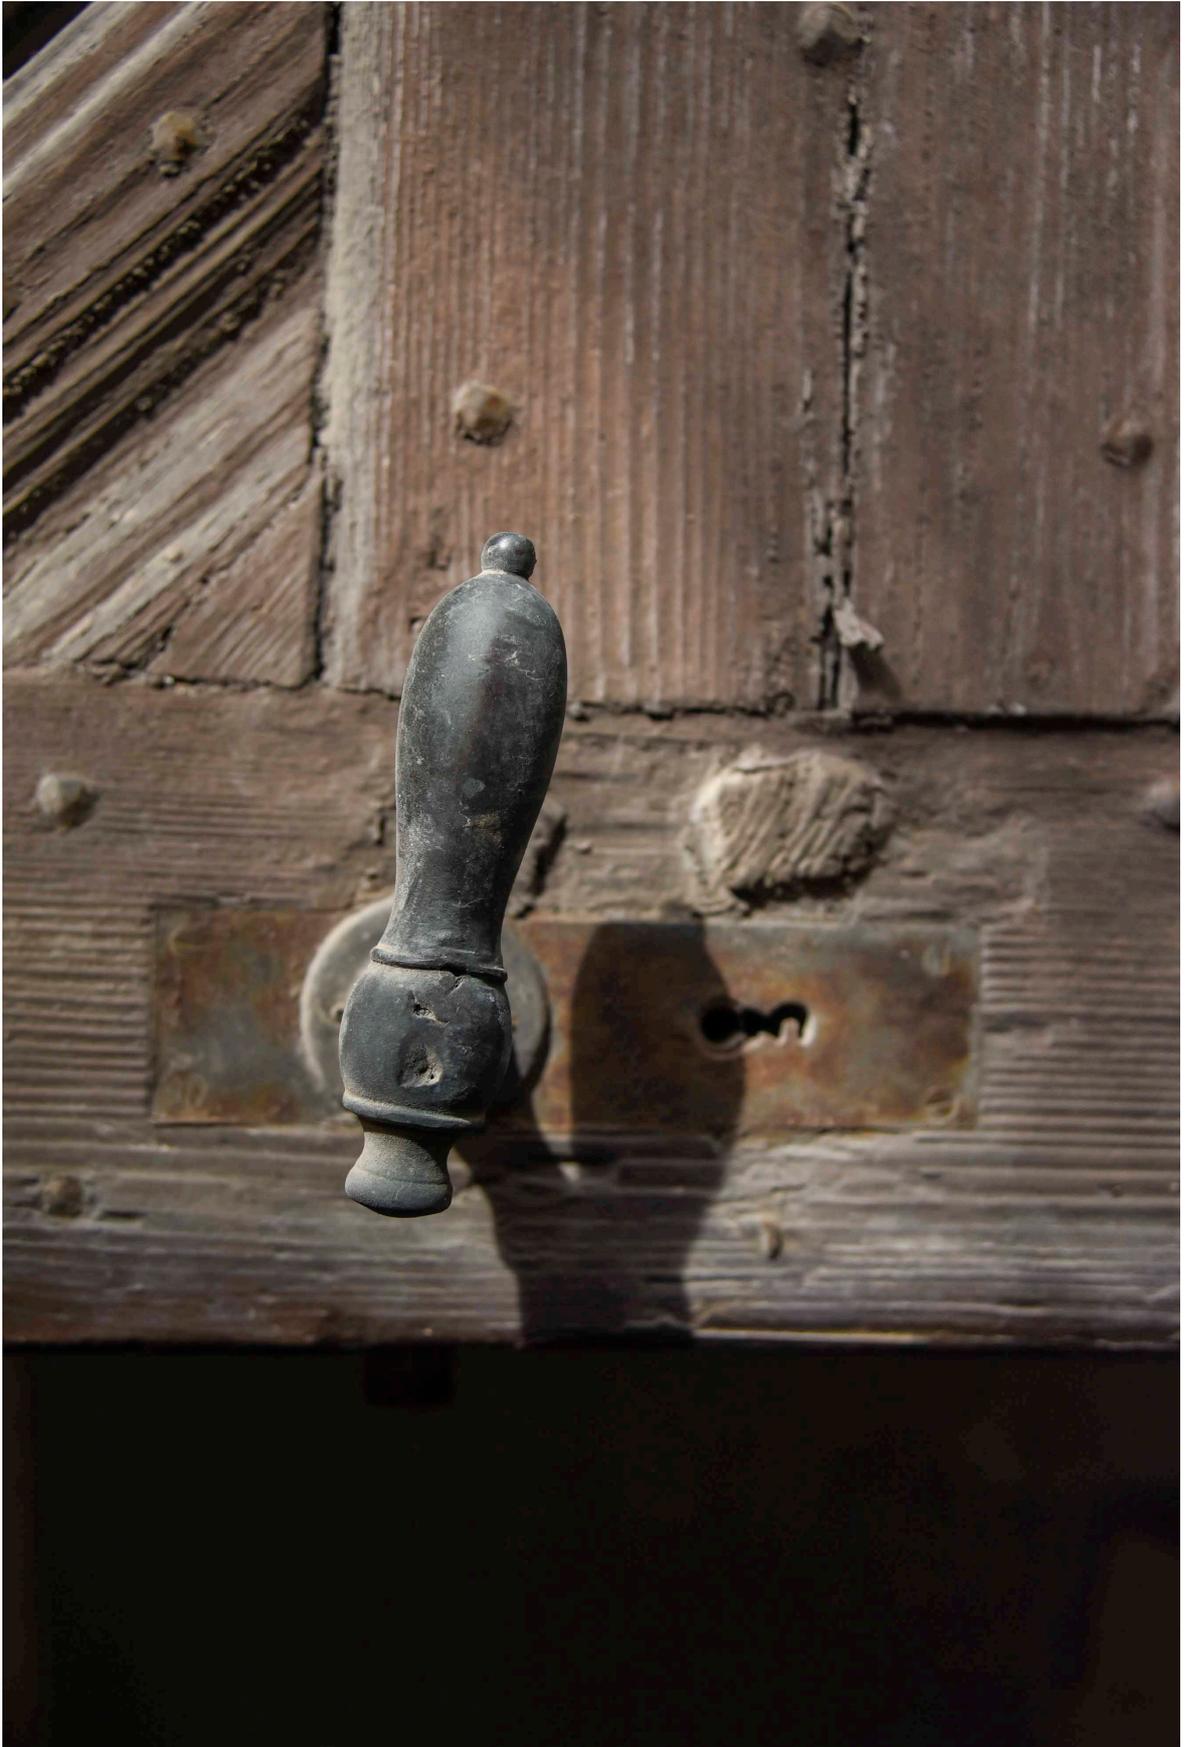
64- Haustür DSC\_0368.jpg

Türdrücker außen in opulenter Form aus patiniertem Messing. Der Drücker „hängt“ und weist zu viel Luft in der Nuß auf. Bäuerliche Reparatur einer Fehlstelle mit Holzpfropfen, Längsriss im Mittelfries.

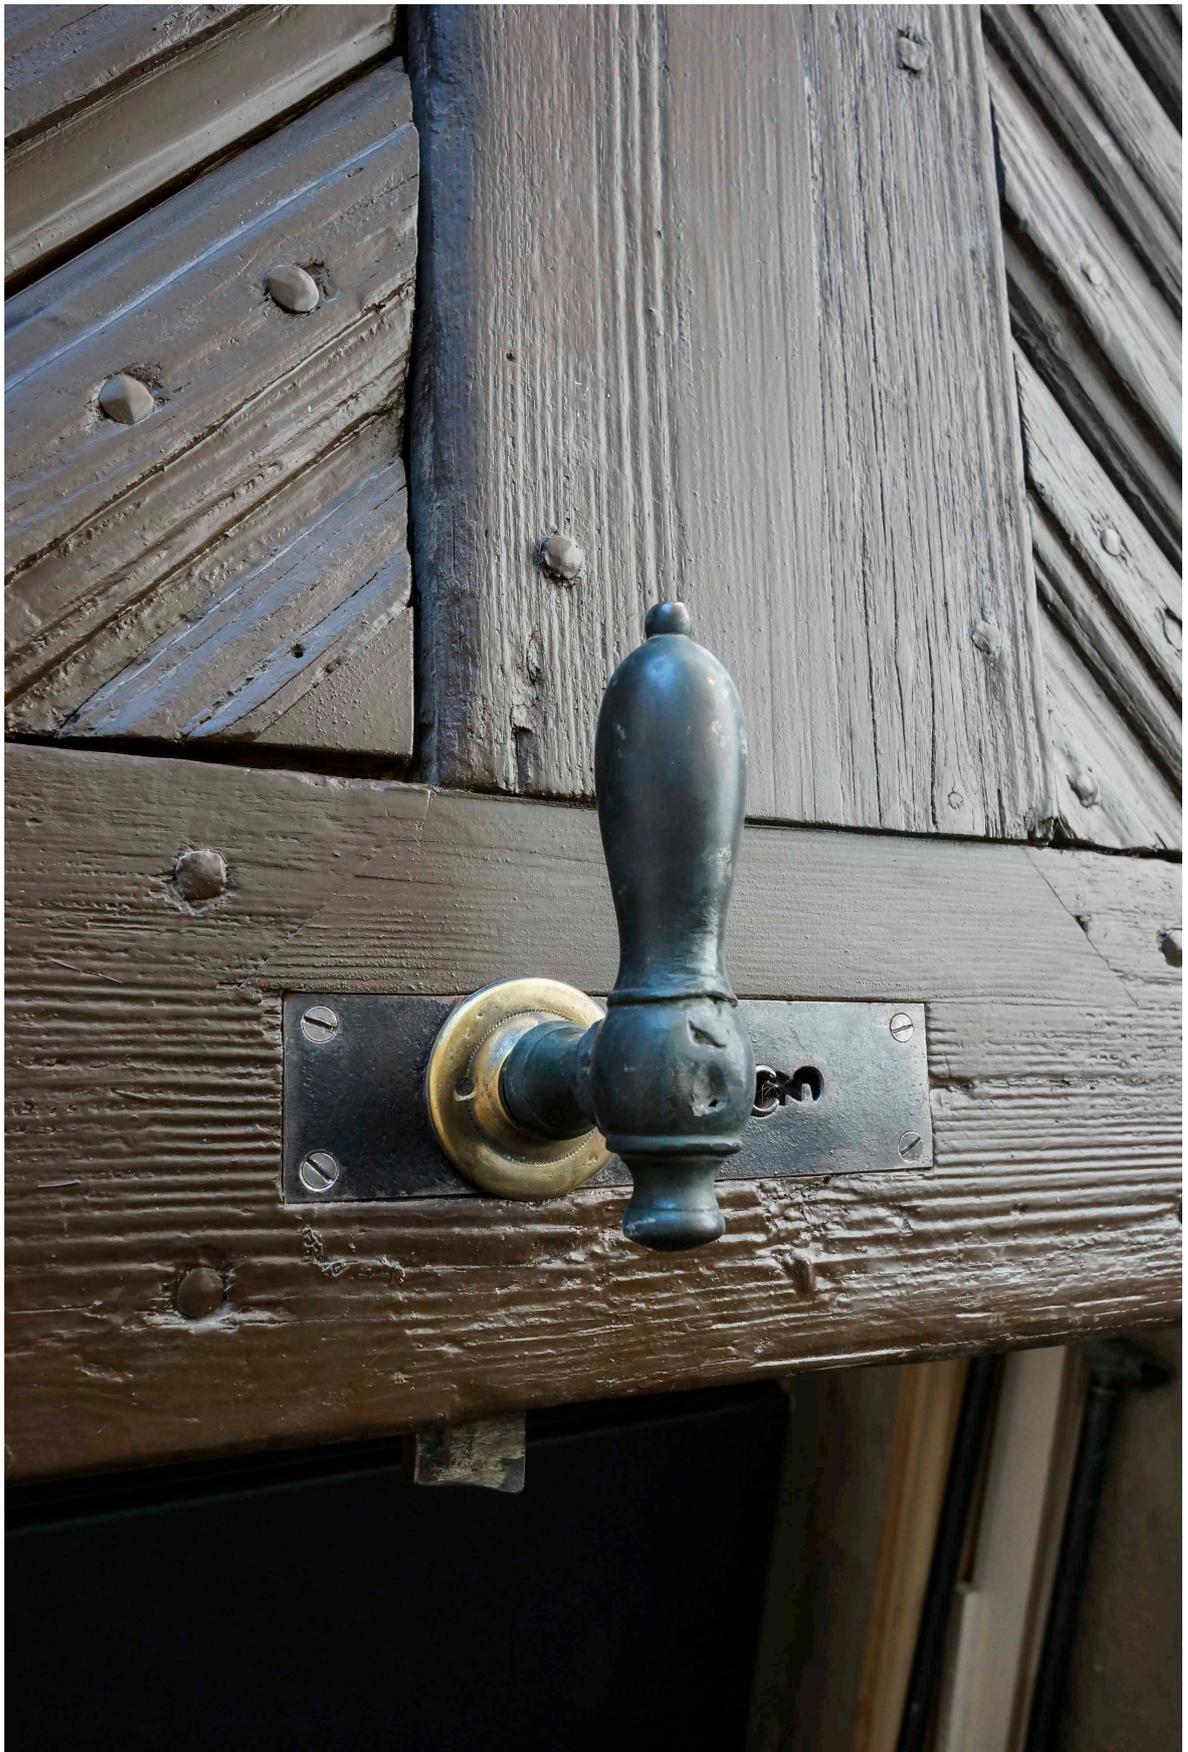
65- Haustür DSC00927.jpg

Endzustand mit holztechnischer Reparatur mittels Vierungen im Bereich des Frieses und Langschildes, polierte Rosette und erweiterter Lagersitz des Drückers im Langschild (hier unsichtbar), geölte Oberfläche der Beschläge.

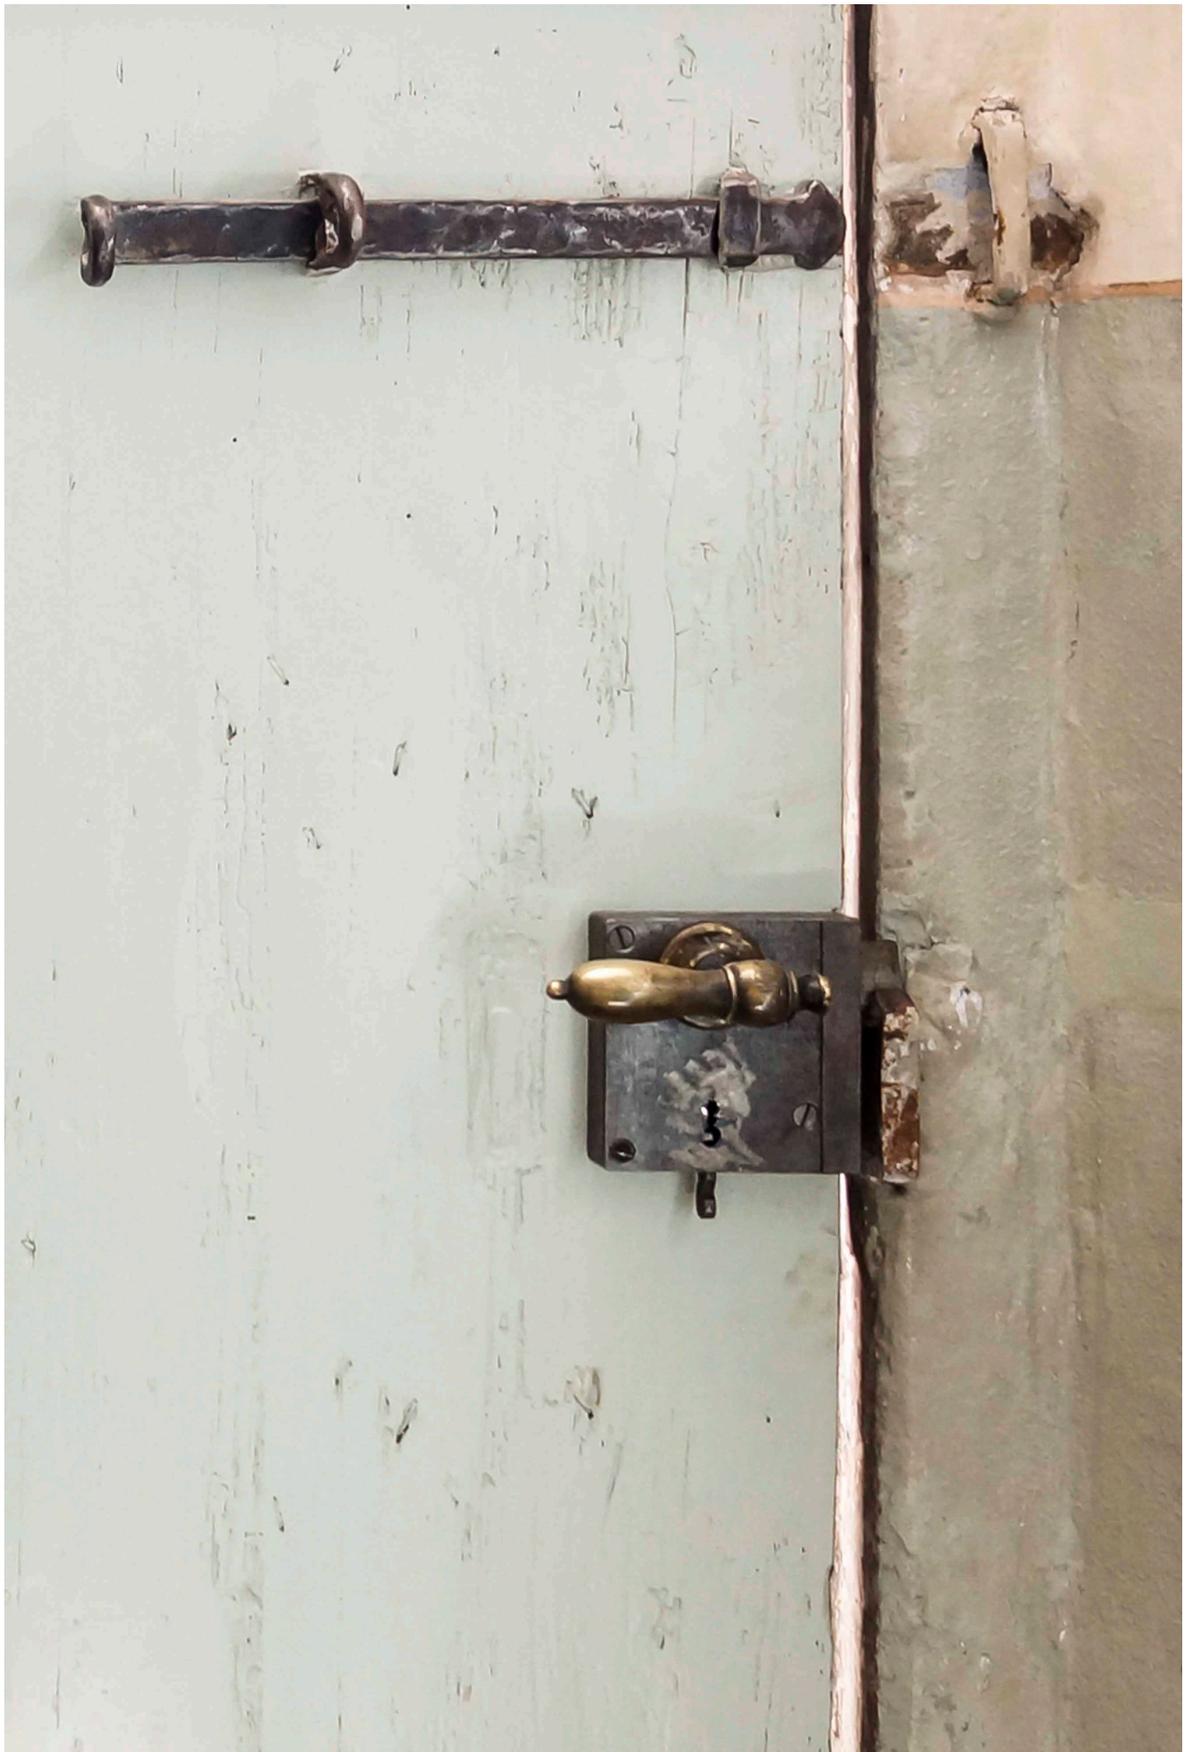
65-2- Haustür DSC00925.jpg

Innenansicht mit restauriertem Schloss. Der Drücker sitzt gerade, die hebende Falle wurde erweitert, sodass die Tür genügend Anpreßdruck erhält. Der Dichtschluss konnte so verbessert werden.

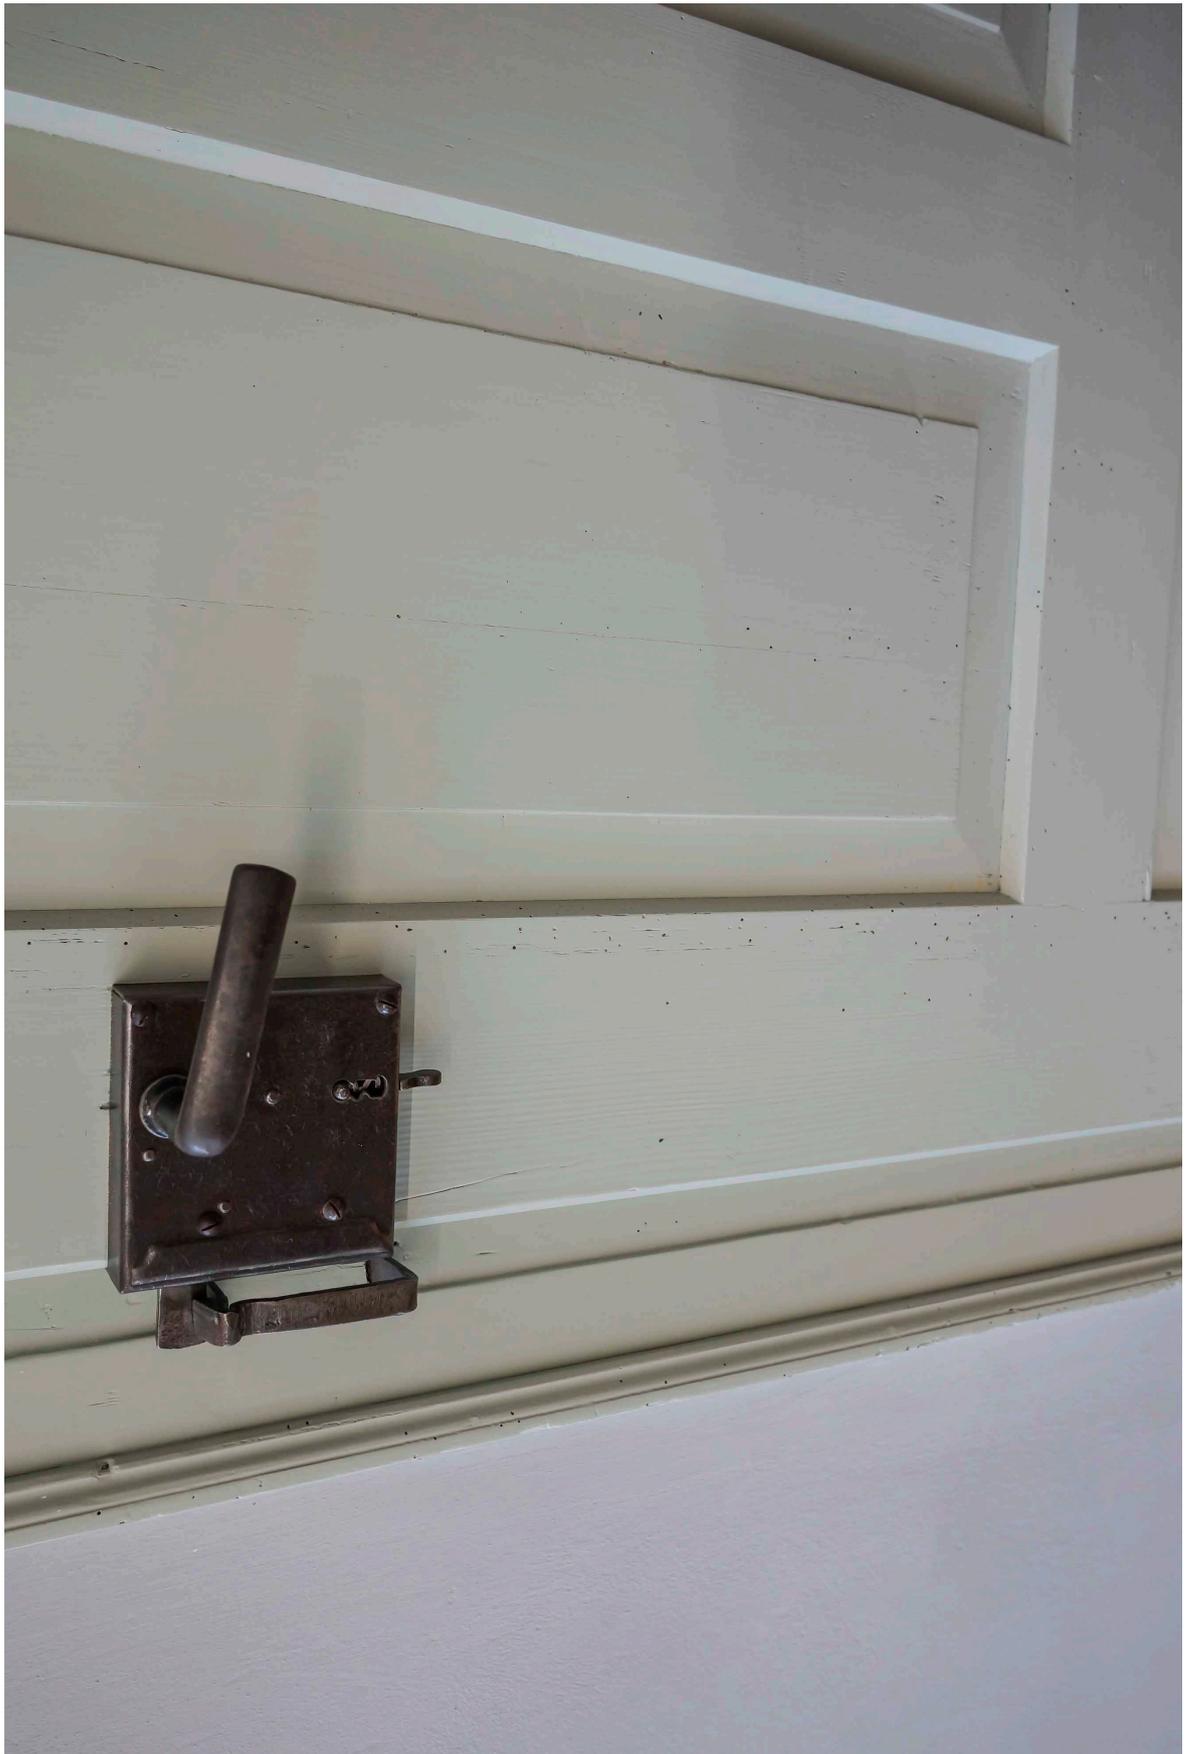
86- Tür von 1850 T0.04.1 DSC00890.jpg

Das Kastenschloß wurde repariert und geölt. Auch hier wurde bewußt Wurmlöcher nicht gespachtelt.

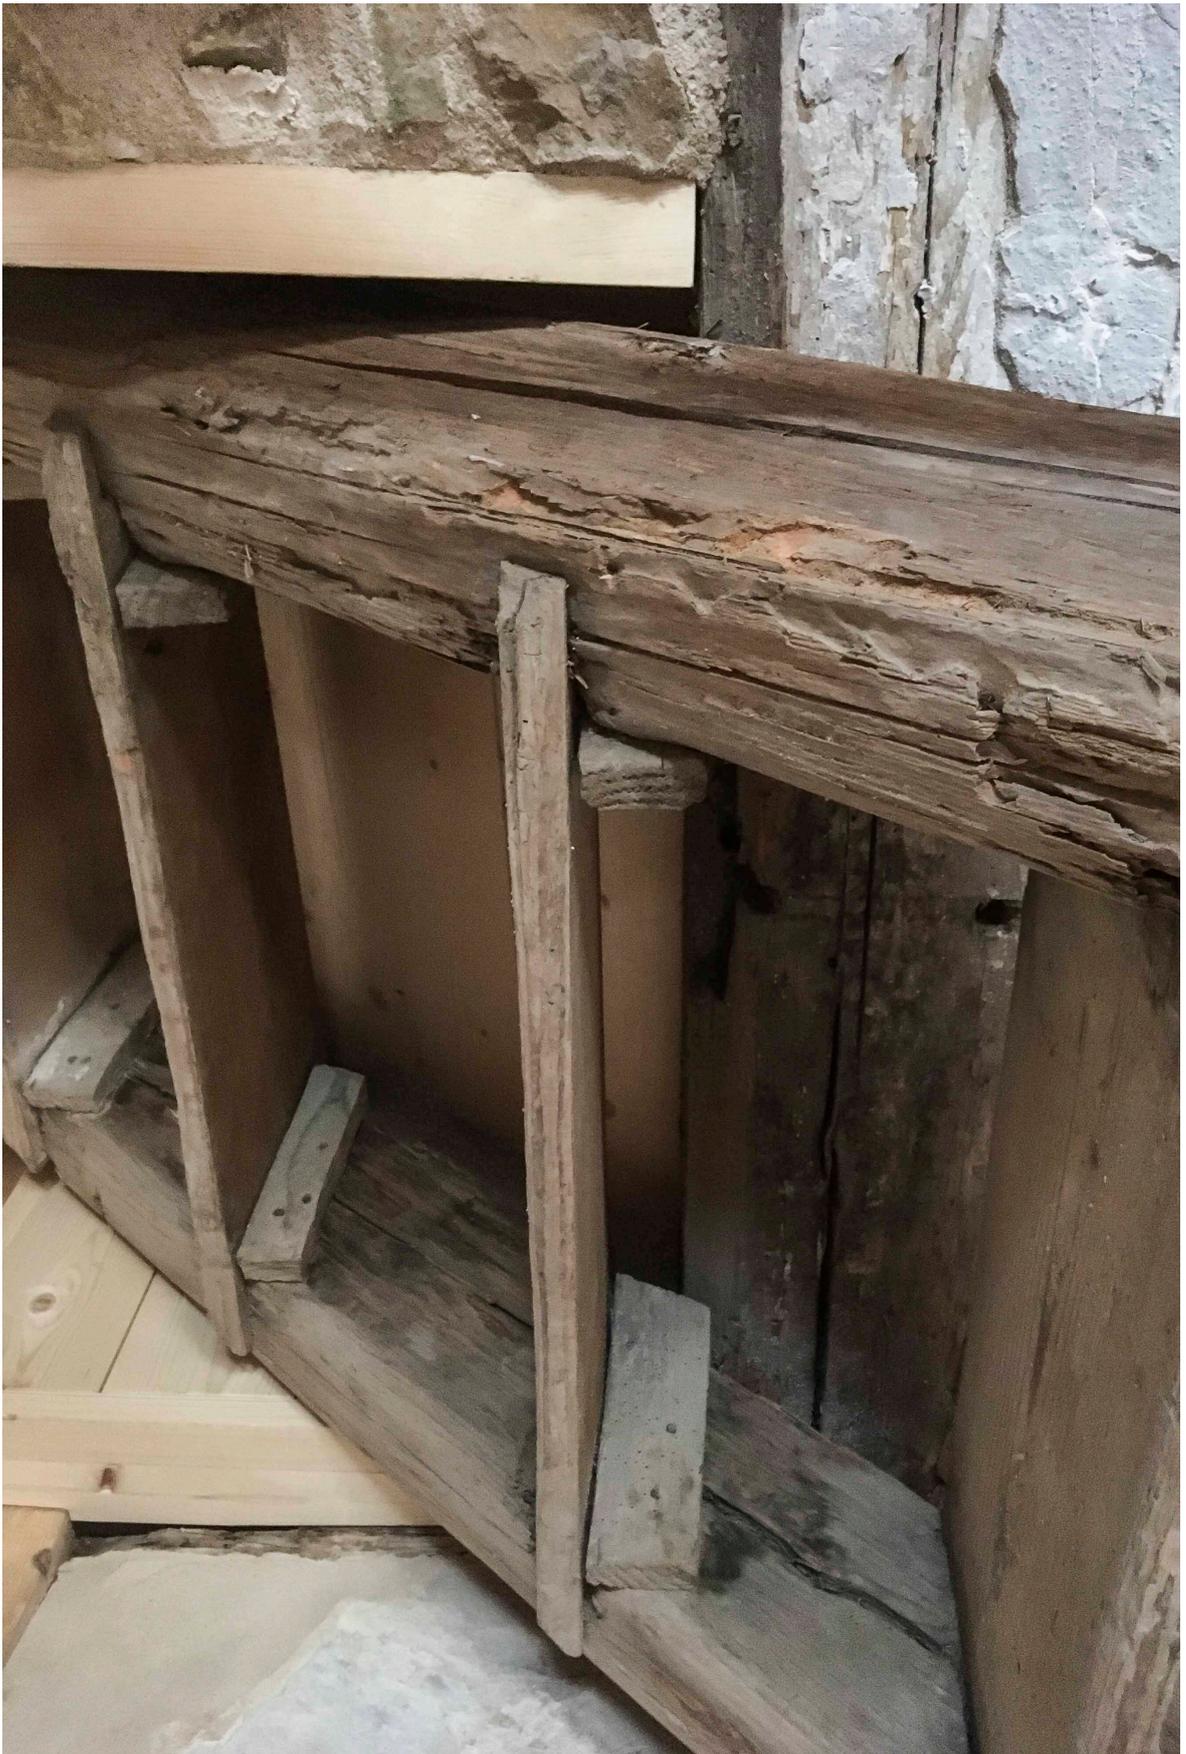
125- Treppe zum 2.DG IMG\_2915.jpg

Die originale Holzsubstanz wurde belassen. Die Tragfähigkeit war gegeben trotz früherem Schädlingsbefall.
