Projekt-Nr. CDM: **118645**
(bitte im Schriftverkehr
stets angeben)

Dokumentation der Arbeiten zum Teilrückbau von Scheune und Garage im Umfeld des Hölderlin-Hauses in der Nordheimer Str. 5 in Lauffen am Neckar

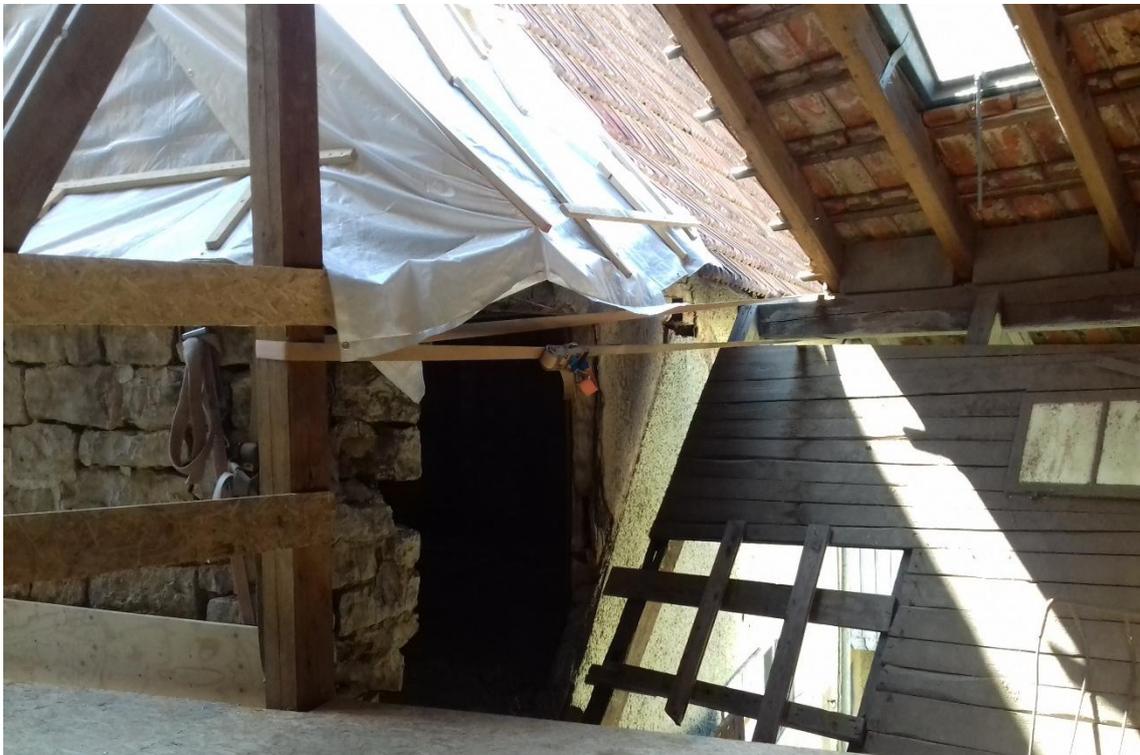
Foto Nr. 14: Gebäudetrennung am Durchgang zu Hölderlinhaus

Die Bauteiltrennung zwischen dem Hölderlinhaus und der Scheune wurde vor Beginn der Abbrucharbeiten durch die Firma Saur aus Neckarwestheim durchgeführt.

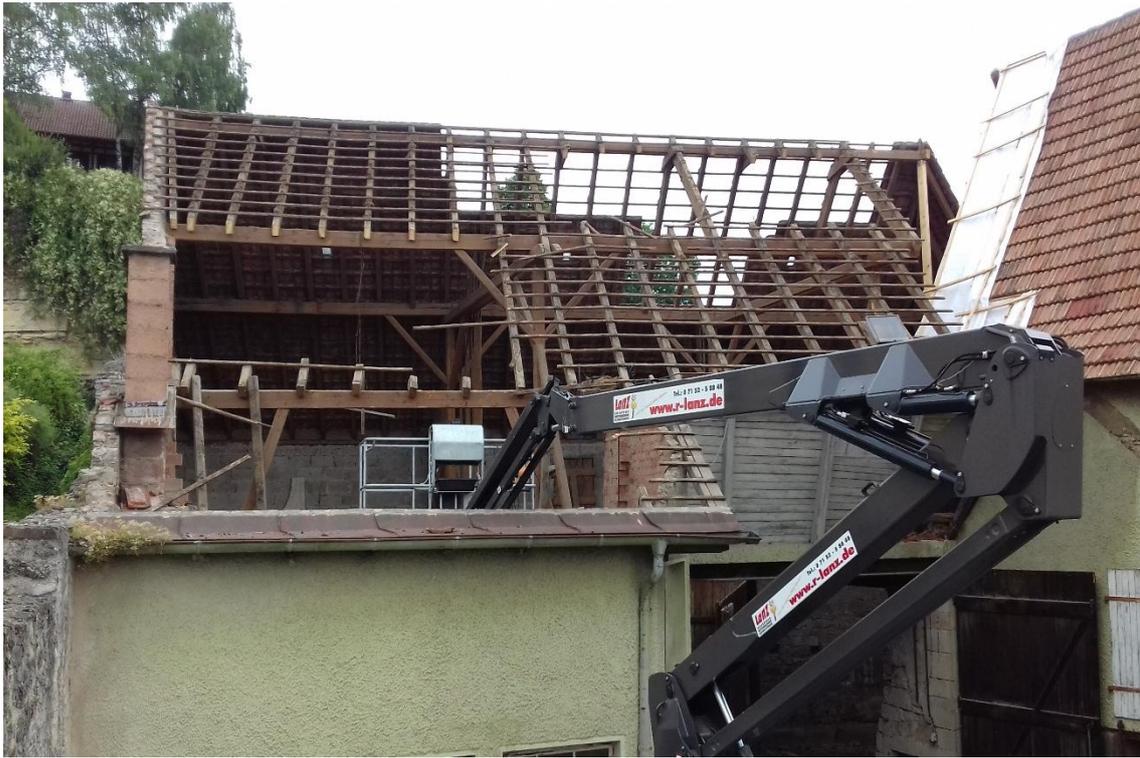
Foto Nr. 1: Manueller Rückbau der Dachziegel mittels Hubsteiger

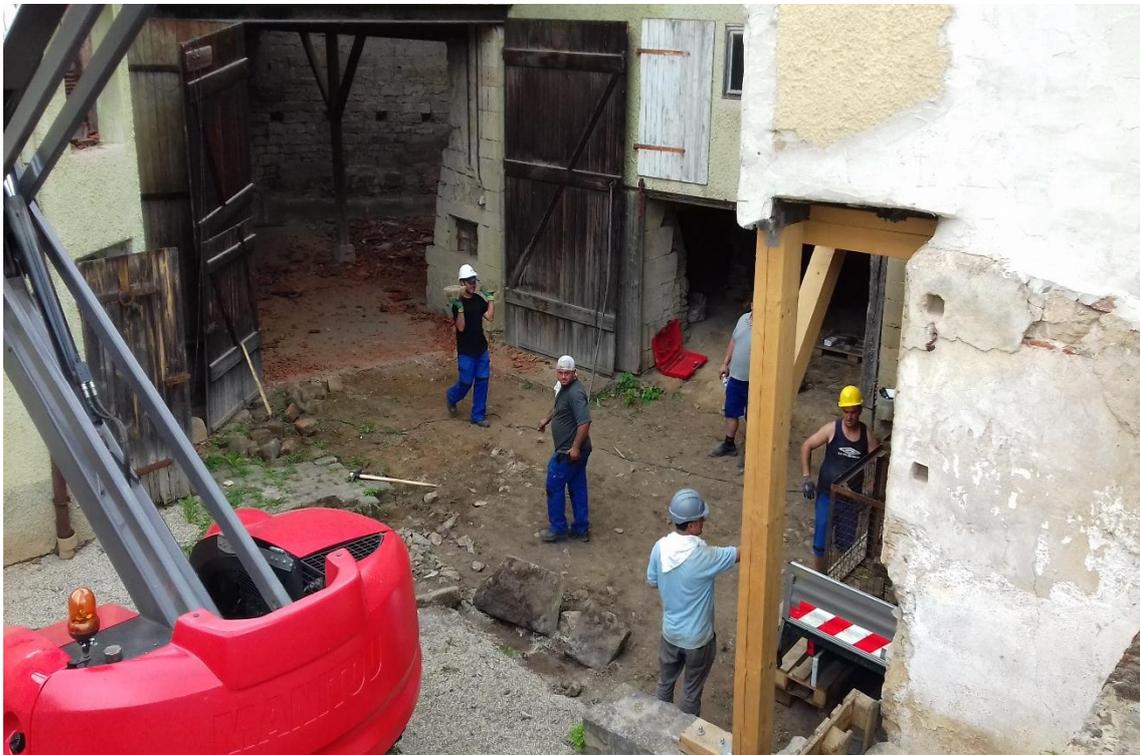
Foto Nr. 2: Manueller Rückbau des Pflasters im Innenhof

- Händischer Rückbau des Pflasters im Innenhof und Zwischenlagerung auf dem städtischen Bauhof. Beim Aufnehmen des Pflasters wurde kein Unterbau angetroffen. Zum Schutz des unterlagernden Bodenmaterials während der folgenden Rückbauarbeiten wurde die Fläche, nach Aufnahme des Pflasters mit einer ca. 5 cm mächtigen Schotterlage versehen. Bodeneingriffe wurden nicht vorgenommen.

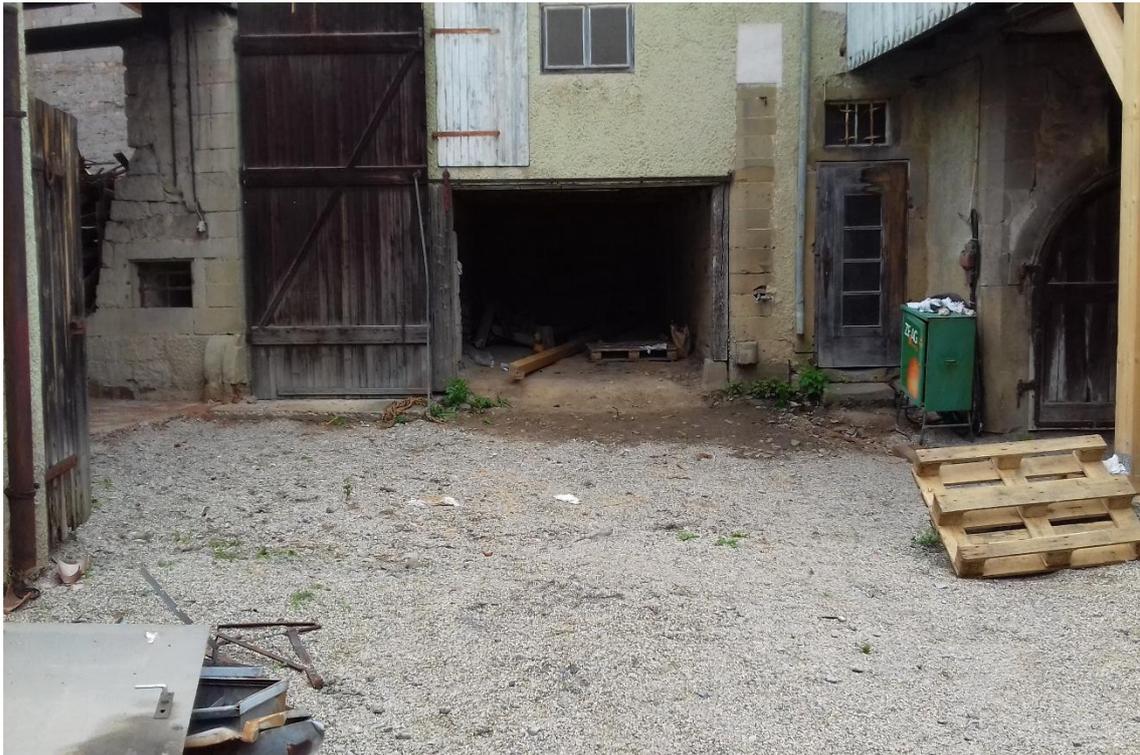
Foto Nr. 3: Einschotterung des Innenhofs nach Entfernen des Pflasters zum Schutz des Untergrunds

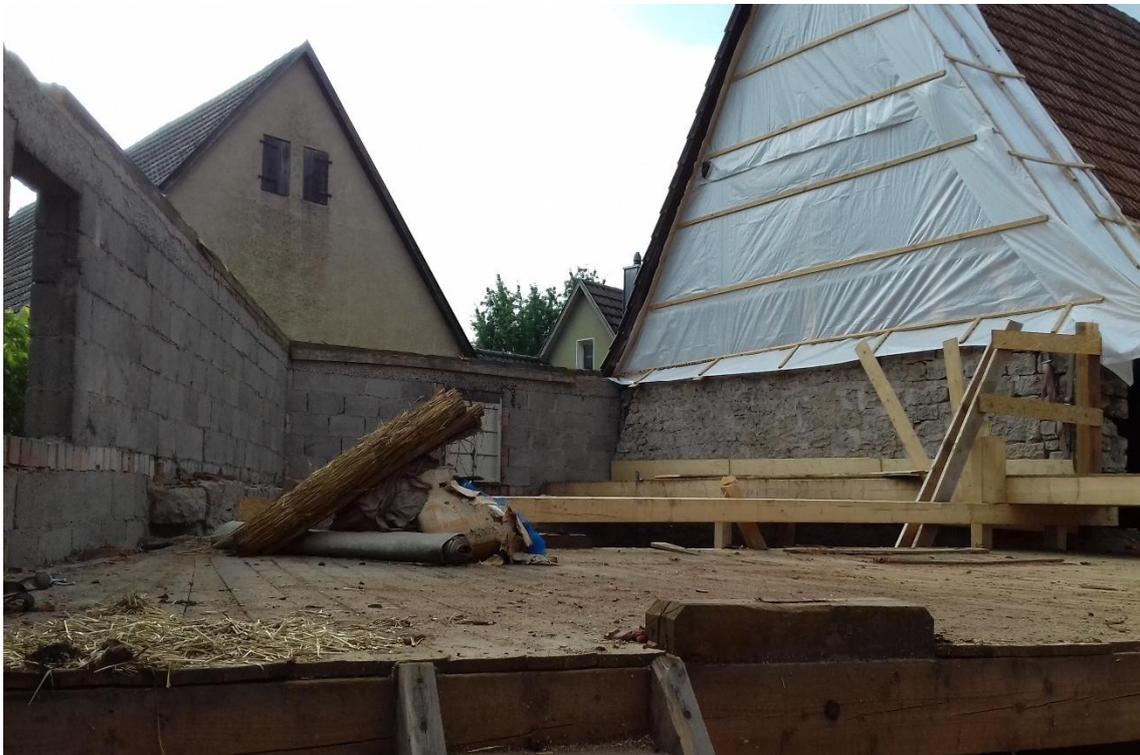
Foto Nr. 4: Rückbau Dachkonstruktion

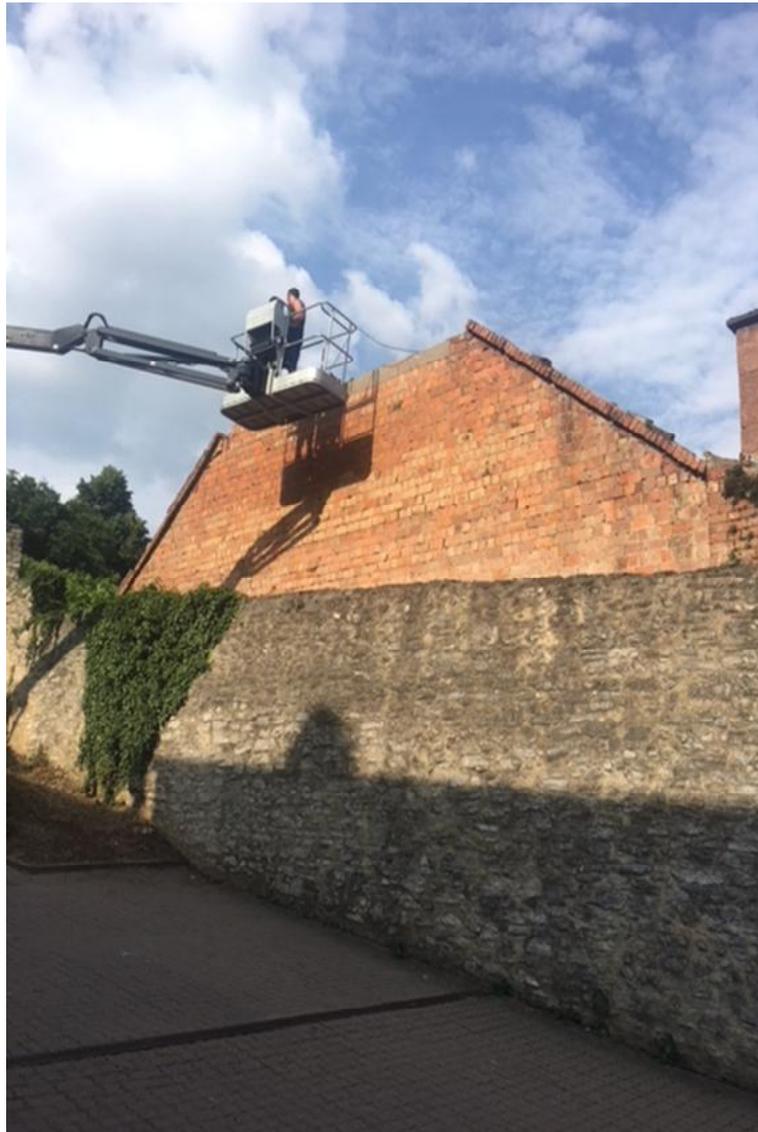
Foto Nr. 5: Manueller Rückbau des Giebels

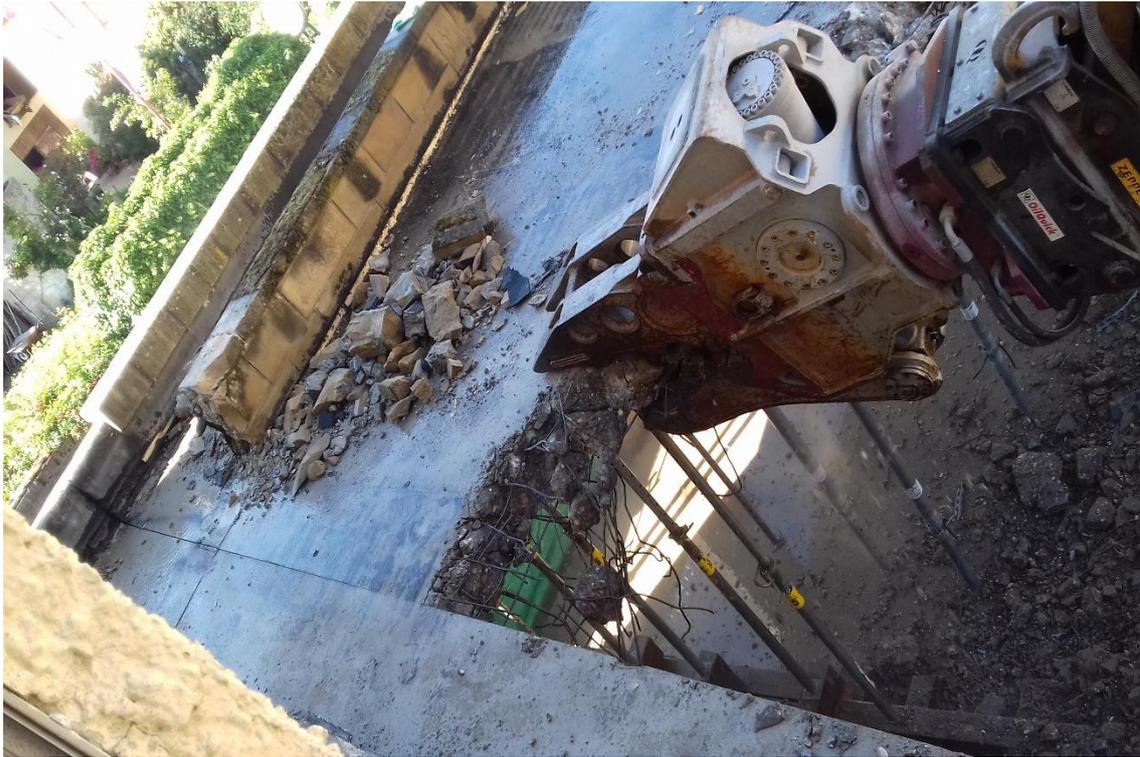
Foto Nr. 6: Rückbau der Garagendecke mit Trennschnitt zum Hölderlinhaus

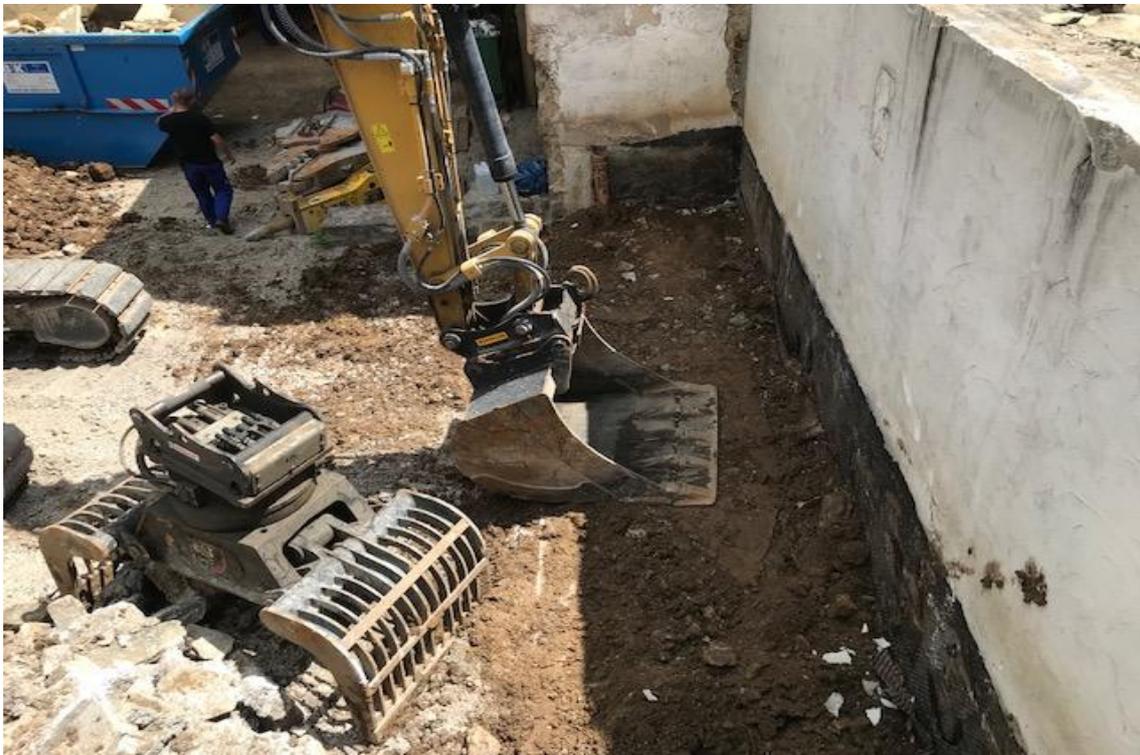
Foto Nr. 7: Rückbau Natursteinbeet an Garagenrückwand

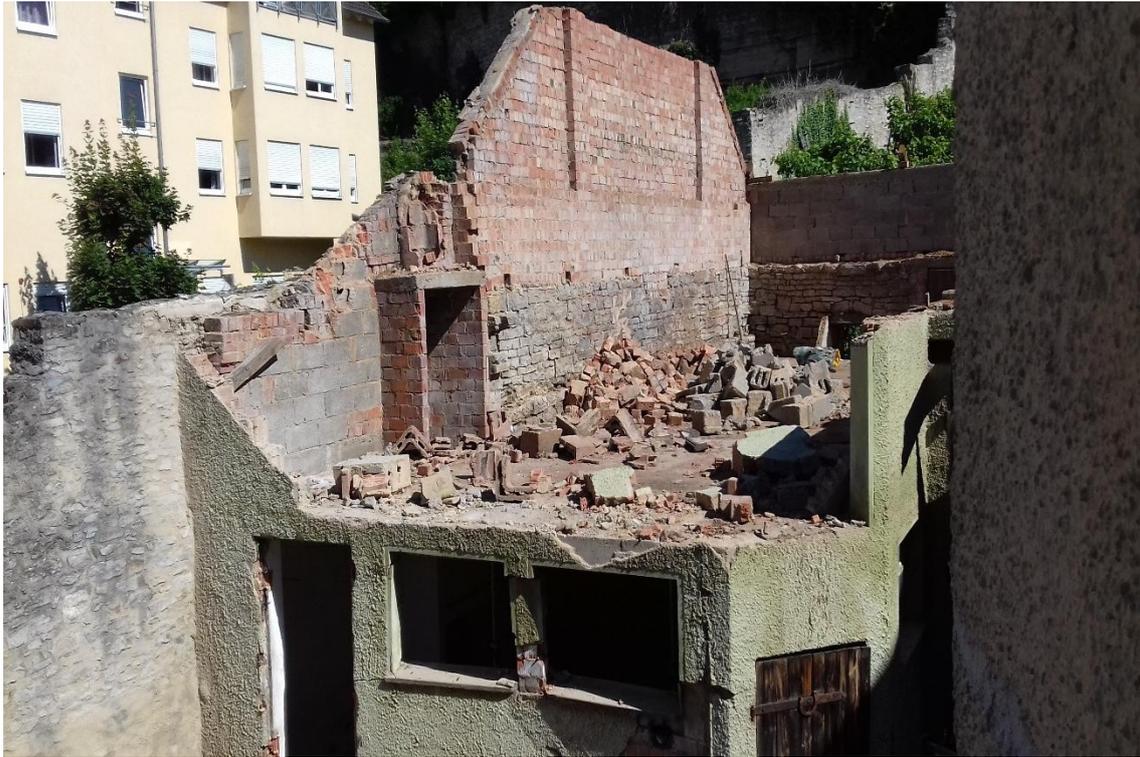
Foto Nr. 8: Rückbau Scheunenwand

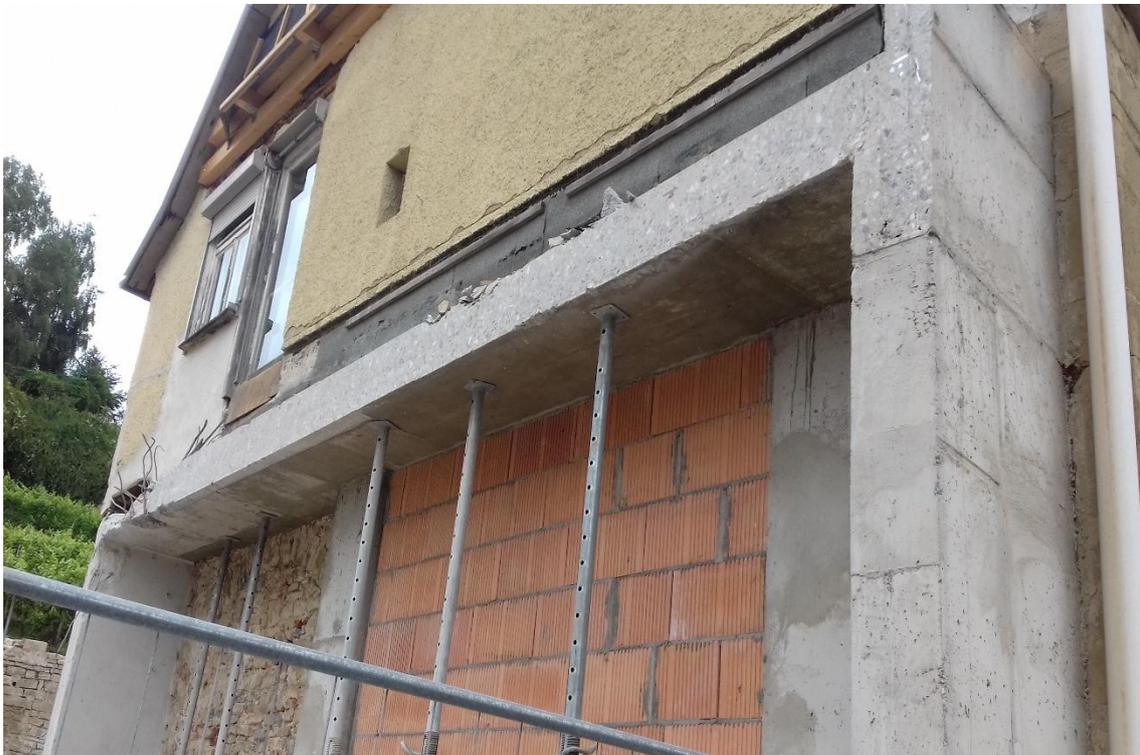
Foto Nr. 2: Anschluss Garage mit verbliebener Bausubstanz an Außenwand des Hölderlinhauses

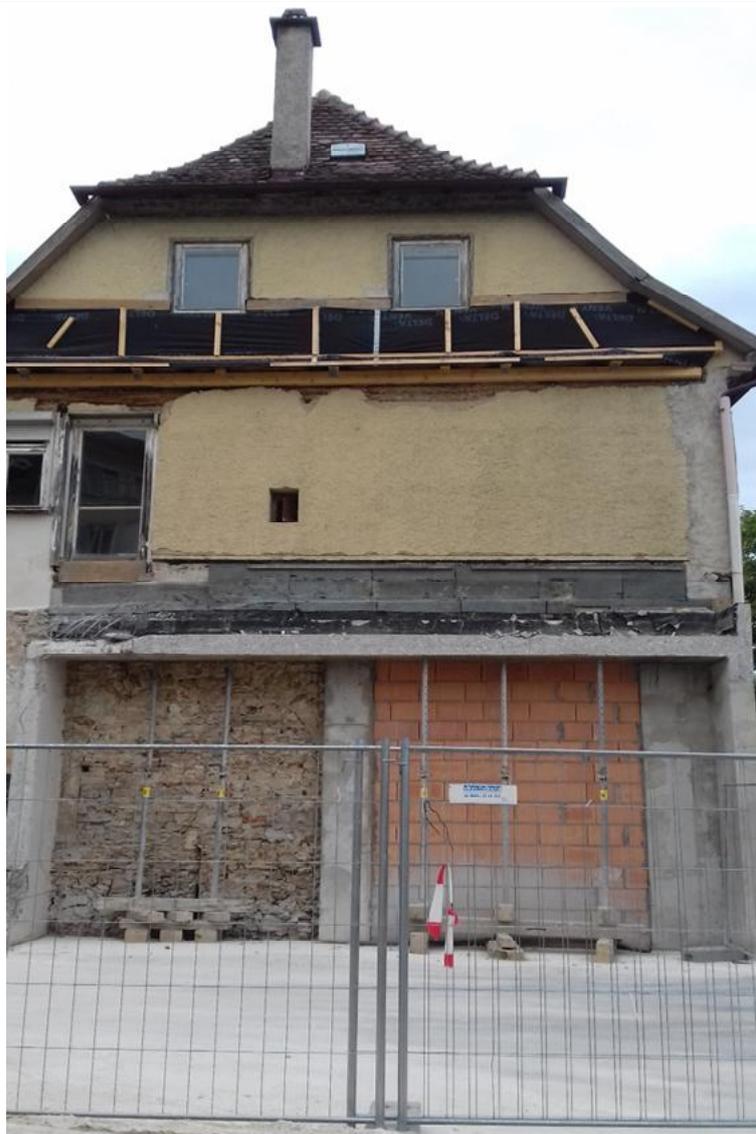
Foto Nr. 3: Bodenplatte Garage mit verbliebener Bausubstanz an Außenwand des Hölderlinhauses

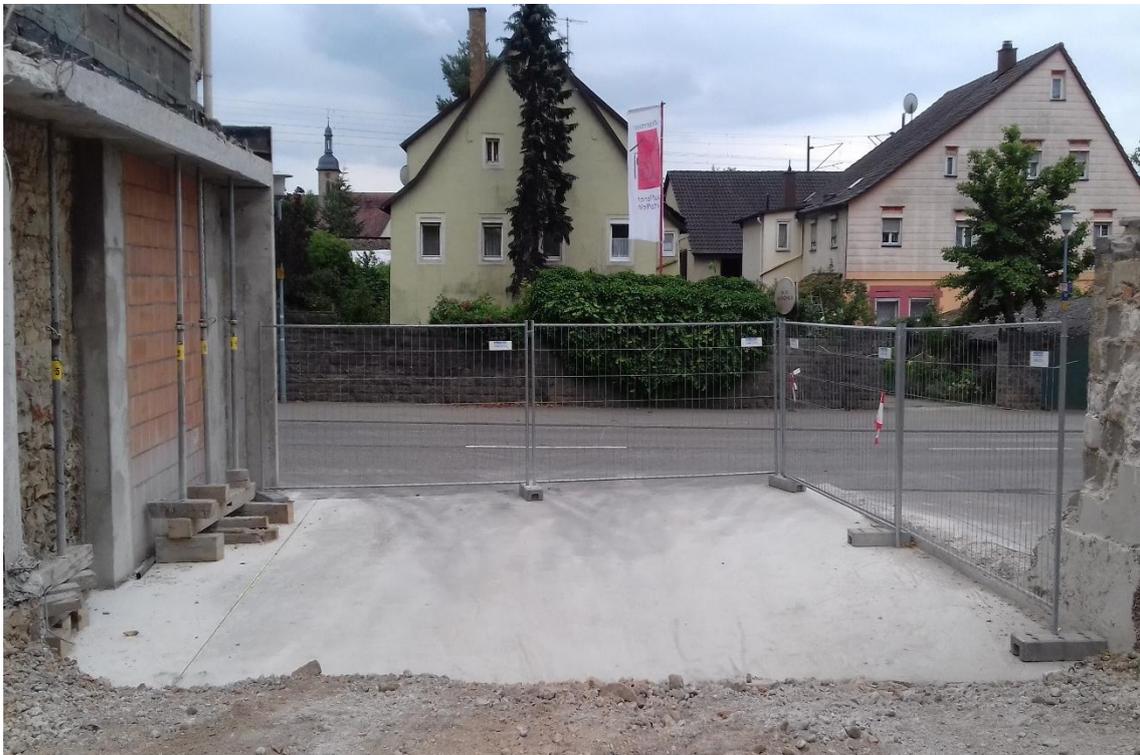
Foto Nr. 5: Bodenplatte ehemalige Garage mit Trennschnitt am Übergang zu Hölderlinhaus (links)

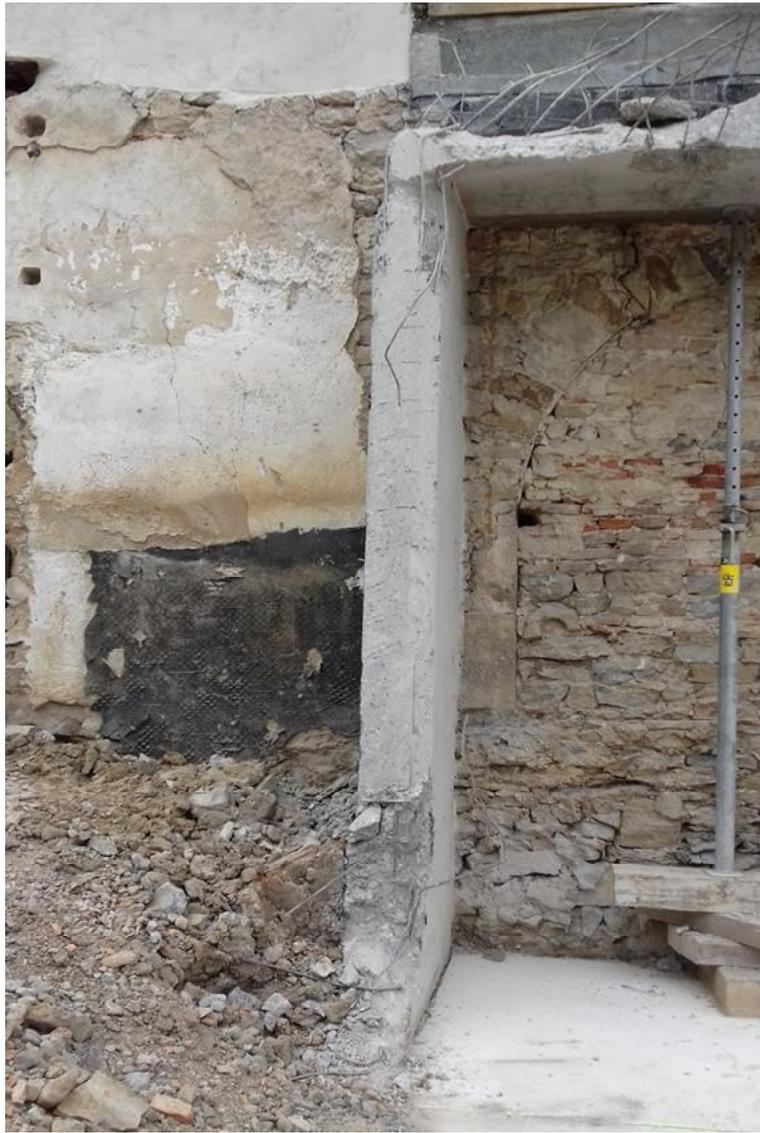
Foto Nr. 7: verbliebene Bausubstanz der ehemaligen Garage

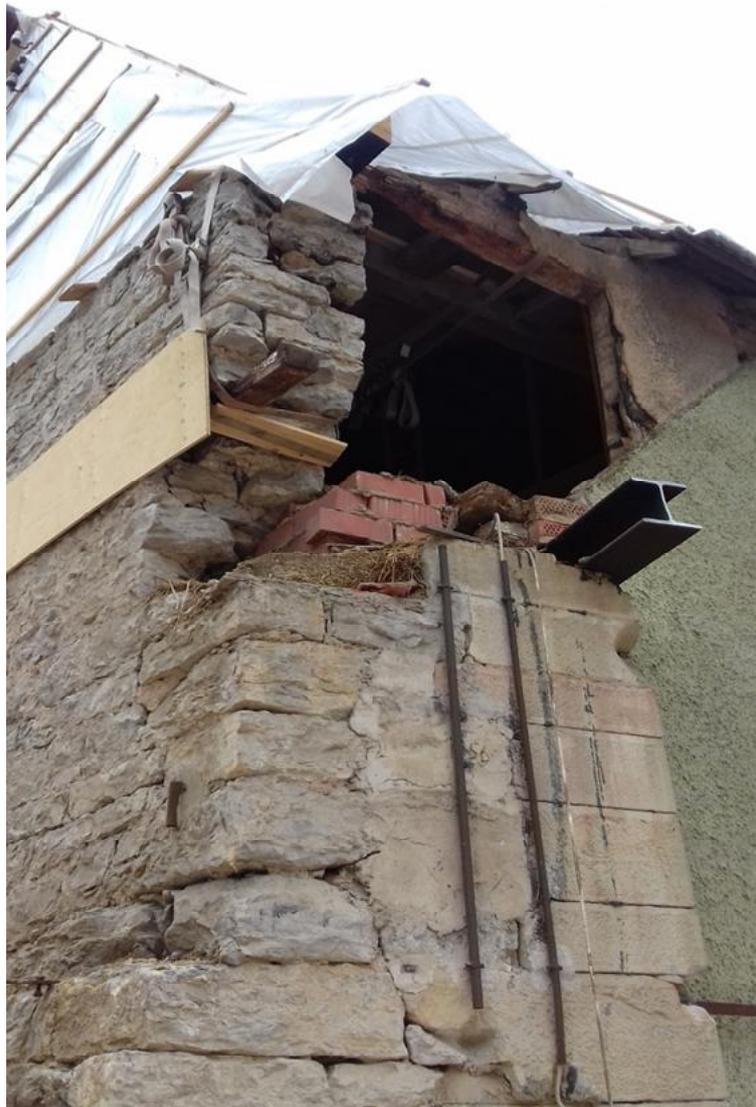
Foto Nr. 13: abgetrennter Stahlträger am Übergang von ehemaliger Scheune zu Hölderlinhaus

- Trennung des oberhalb der Scheuneneinfahrt befindlichen Stahlträgers am Übergang der Scheunenwand zum Hölderlinhaus.
- Manueller Rückbau des Westgiebels der Scheune.
