Kampfmittelbeseitigungsmaßnahmen// Luftbildauswertung
Lauffen am Neckar, Mühltorstraße, Neubebauung eines ehem. Gärtnereigeländes

Anlage zu Az.: 16-1115.8/HN-7956

Lauffen am Neckar, Mühltorstraße

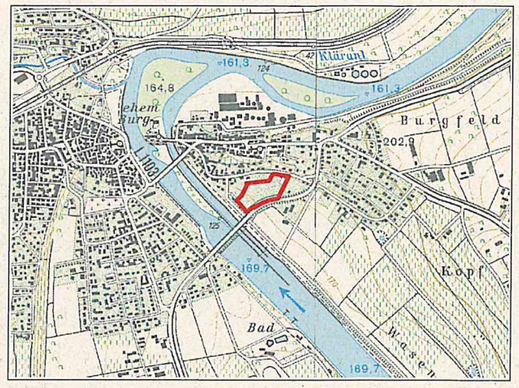
Anlage zu HN-7956

Aber laut Schadensplan der Stadt Lauffen Bombardierung mit Splitterbomben (FRAG), was in den Luftbildern nicht erkennbar ist.

Das Untersuchungsgebiet wurde, laut Schadensplan der Stadt Lauffen; am 13.04.1944 mit Splitterbomben bombardiert. In den uns vorliegenden Luftbildern ist davon jedoch nichts zu erkennen. Allerdings sind die Impaktkrater von FRAG 20 im Allgemeinen sehr klein, zudem fand die erste uns vorliegende Befliegung gut 5 Monate nach dem Angriff statt. Wir empfehlen weitere Maßnahmen.

Weitere Maßnahmen sind erforderlich.
