Hölderlinhaus  
Lauffen am Neckar  
Sanierung und Umbau  
Nordheimer Str. 5  
74348 Lauffen a.N.

# Dokumentation

0271 Tischlerarbeiten 1 - Restauratorisch

Vergabe-/ Projekt Nr.: SLAUF-2019-0003

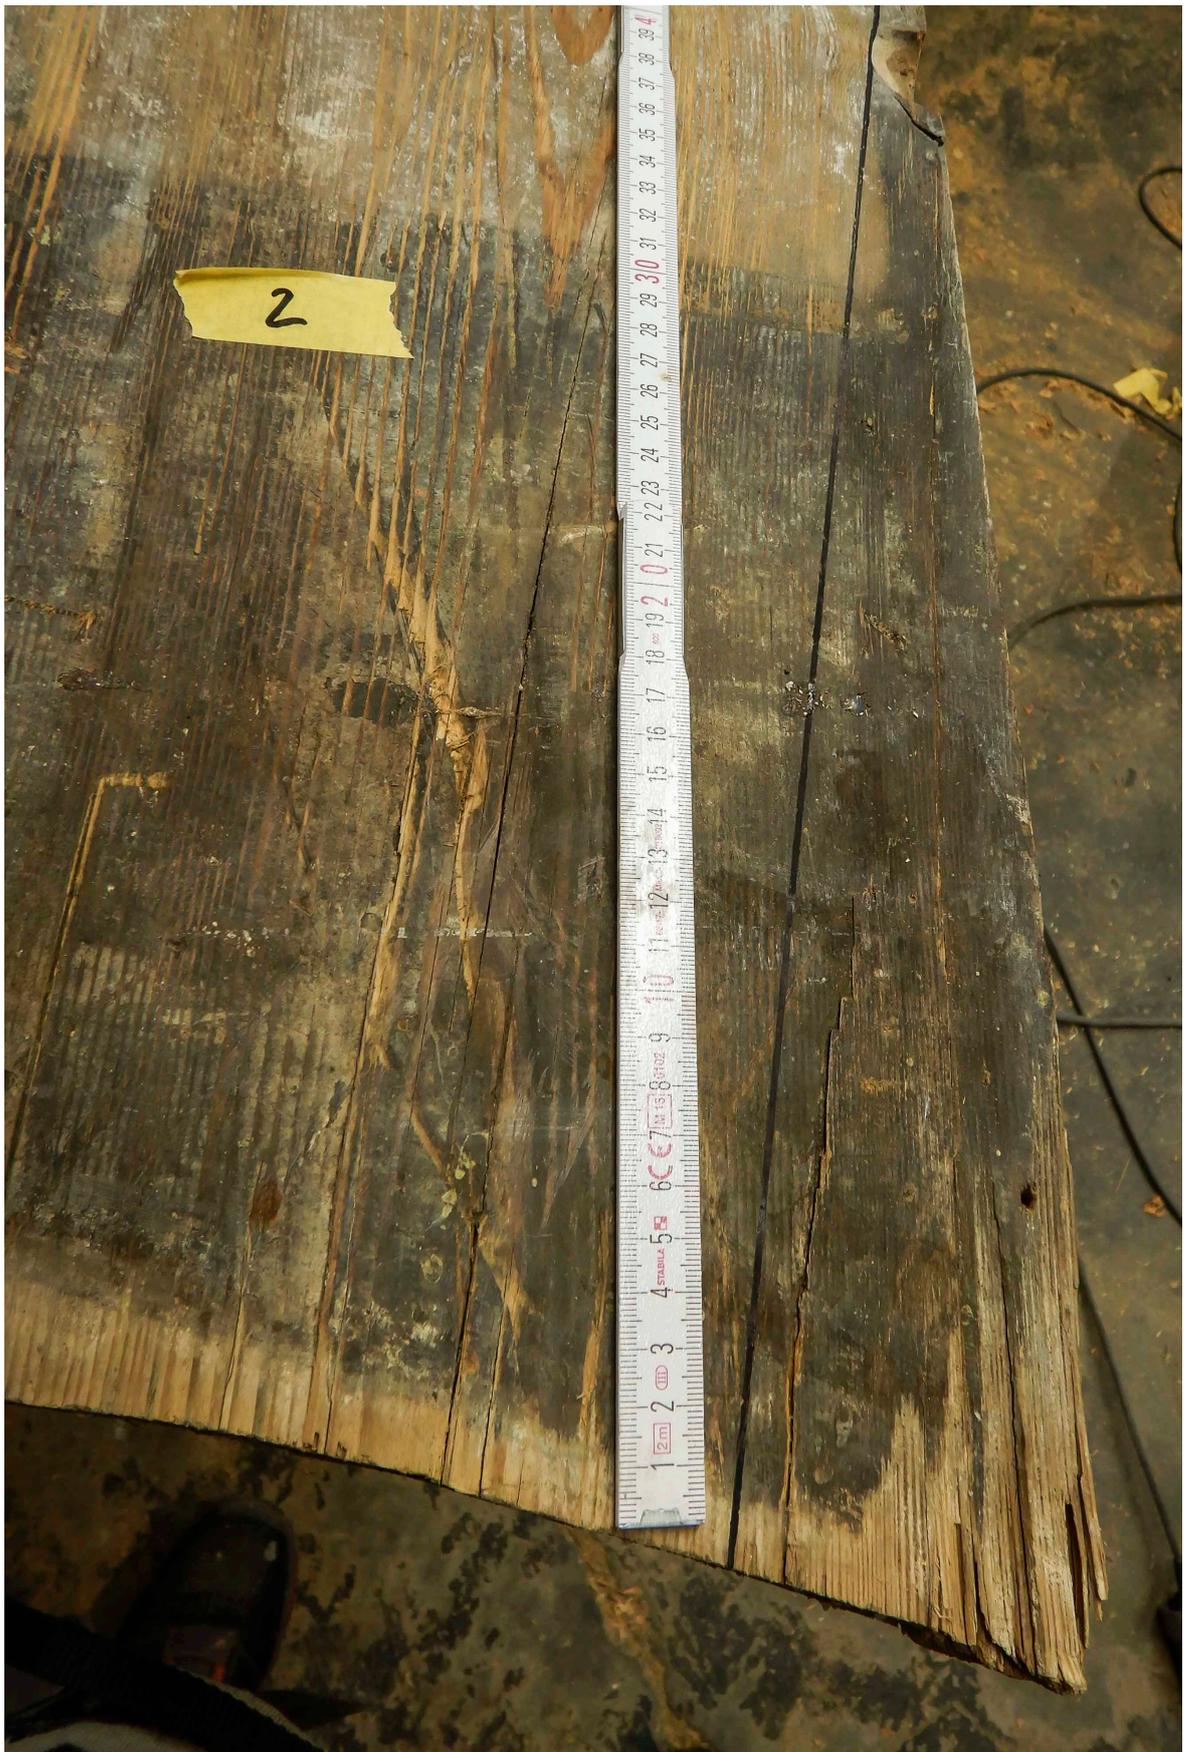
11- Historischer Dielenboden DSCN0809.jpg - Raum 1.05 Brett Nr.2

Gebrochenes und gesplittertes Holz im Randbereich des 2. Brettes.  
Anarbeiten einer Vierung als Maßnahme zur Reparatur.

Eingepasste Vierung als Ersatz für den wurmbefallenden Bereich.

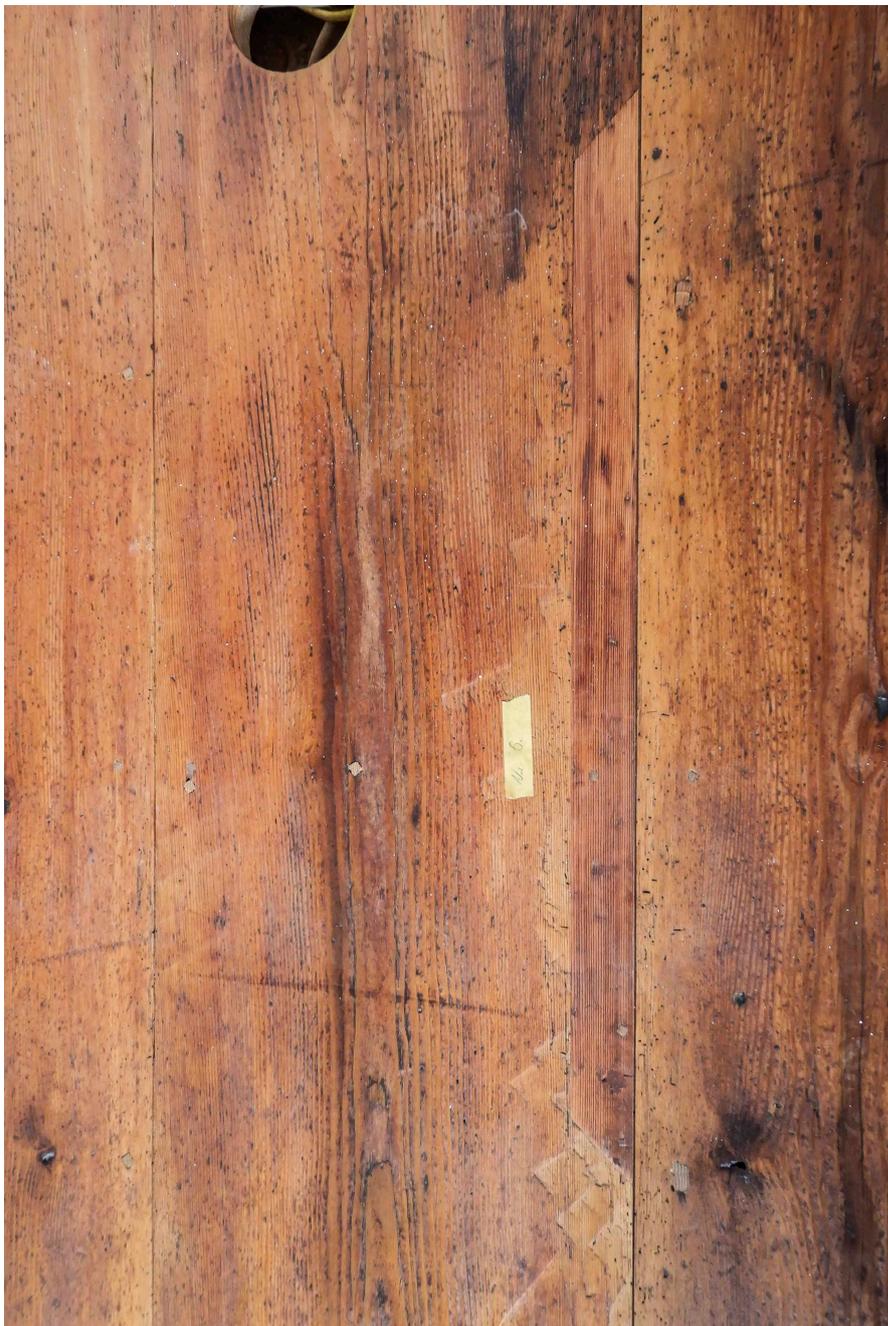
15- Historischer Dielenboden DSCN0843.jpg - Raum 1.05 Brett Nr.6

Brett Nr.6 nach dem Verlegen. Die Vierung wurde farblich angeglichen.

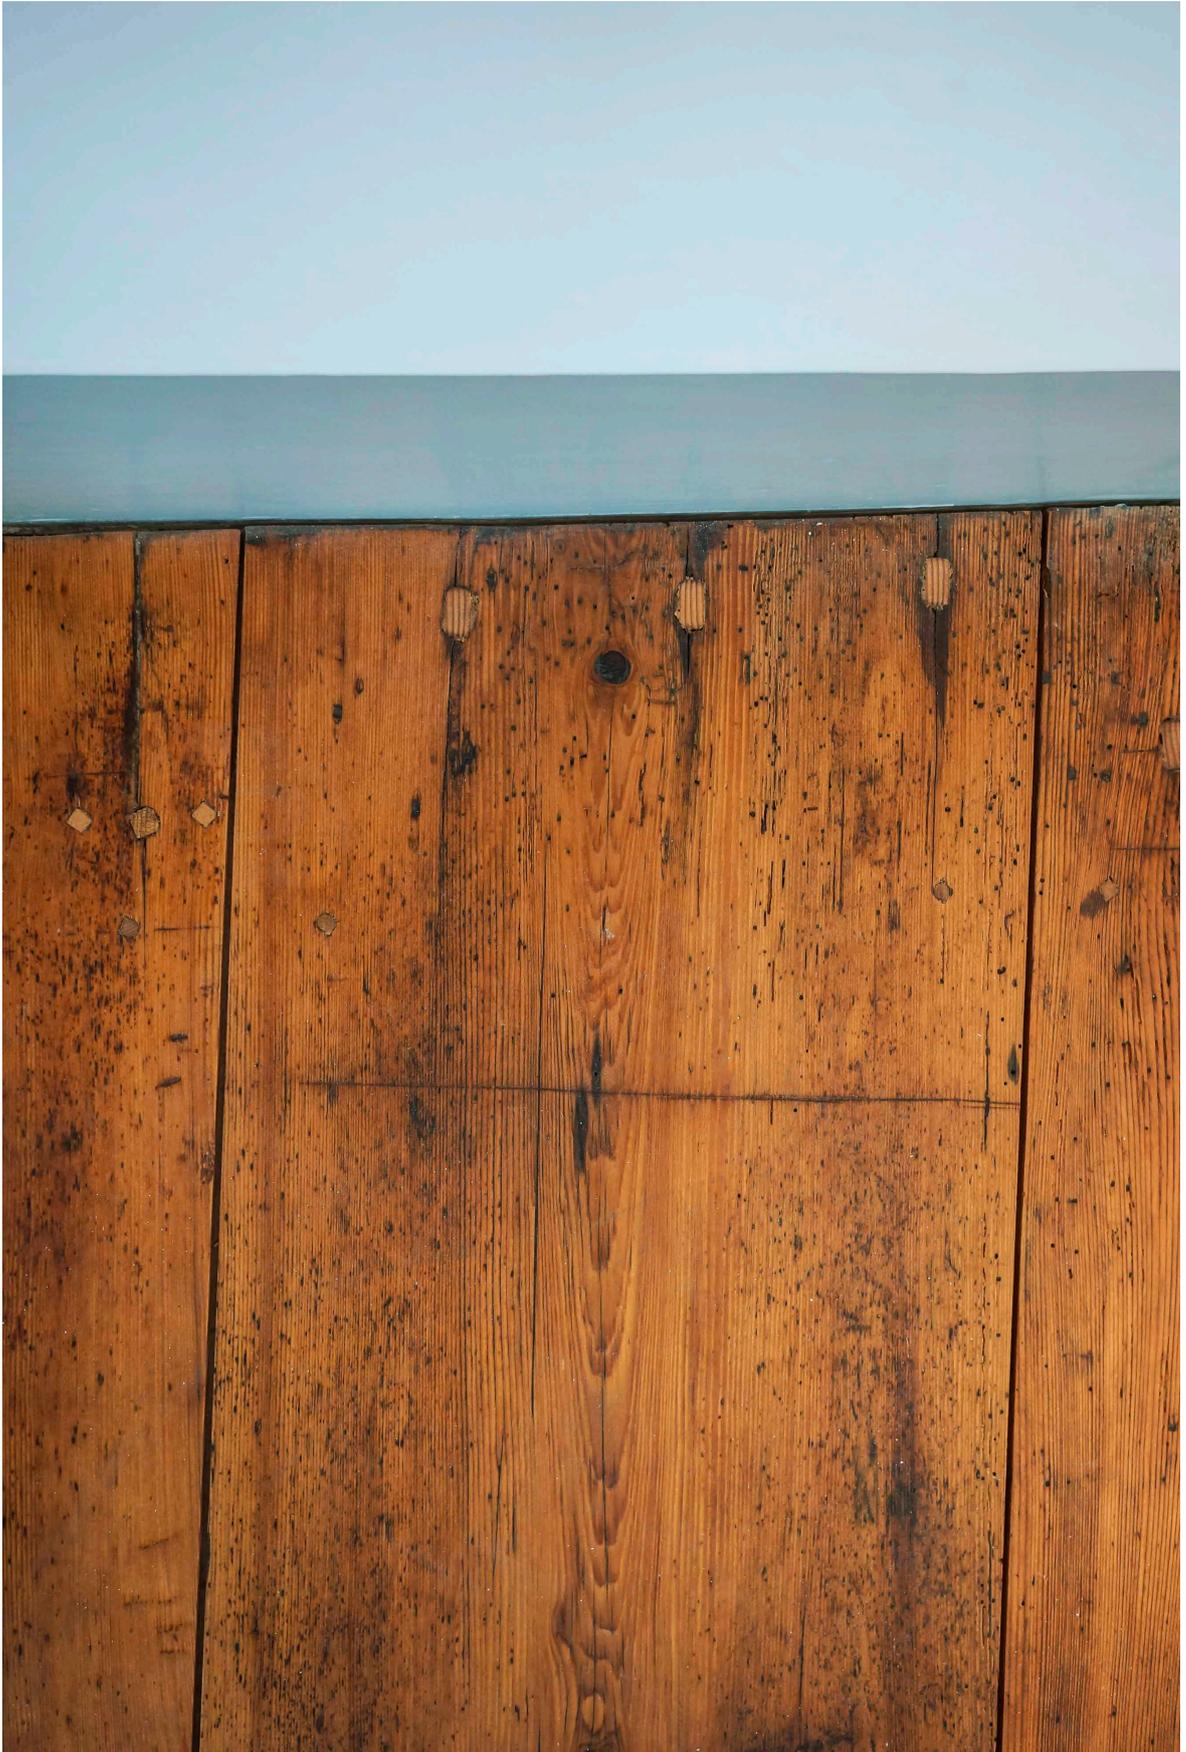
19- Historischer Dielenboden DSC00894.jpg

Hirnholznägel an vorgefräste Fehlstellen im Randbereich.

Der Boden wurde sichtbar verschraubt, die Köpfe ca. 10mm versenkt und mit Altholznägeln abgedeckt.

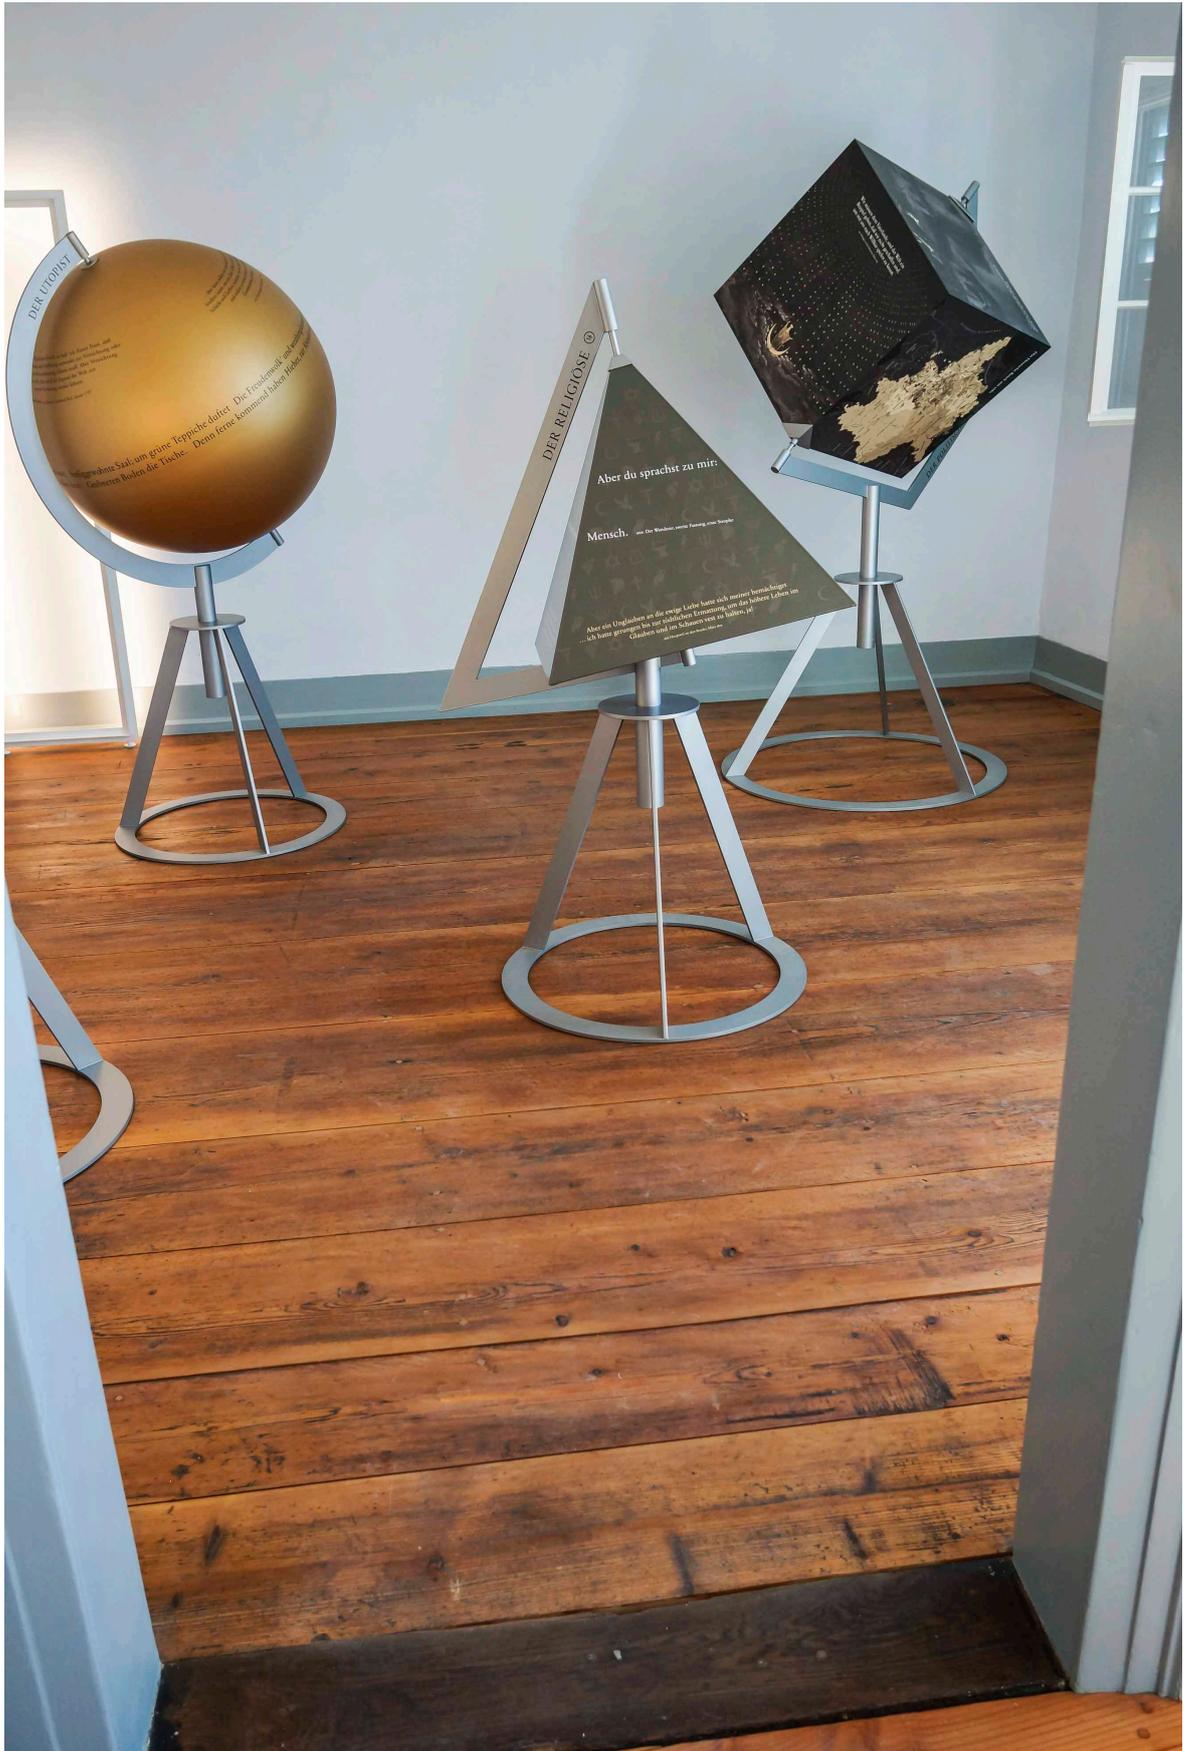
20- Historischer Dielenboden DSC00897.jpg - Raum 1.05

**Endzustand** nach Bezug der Ausstellung.  
Die Sockelleisten wurde ergänzt.

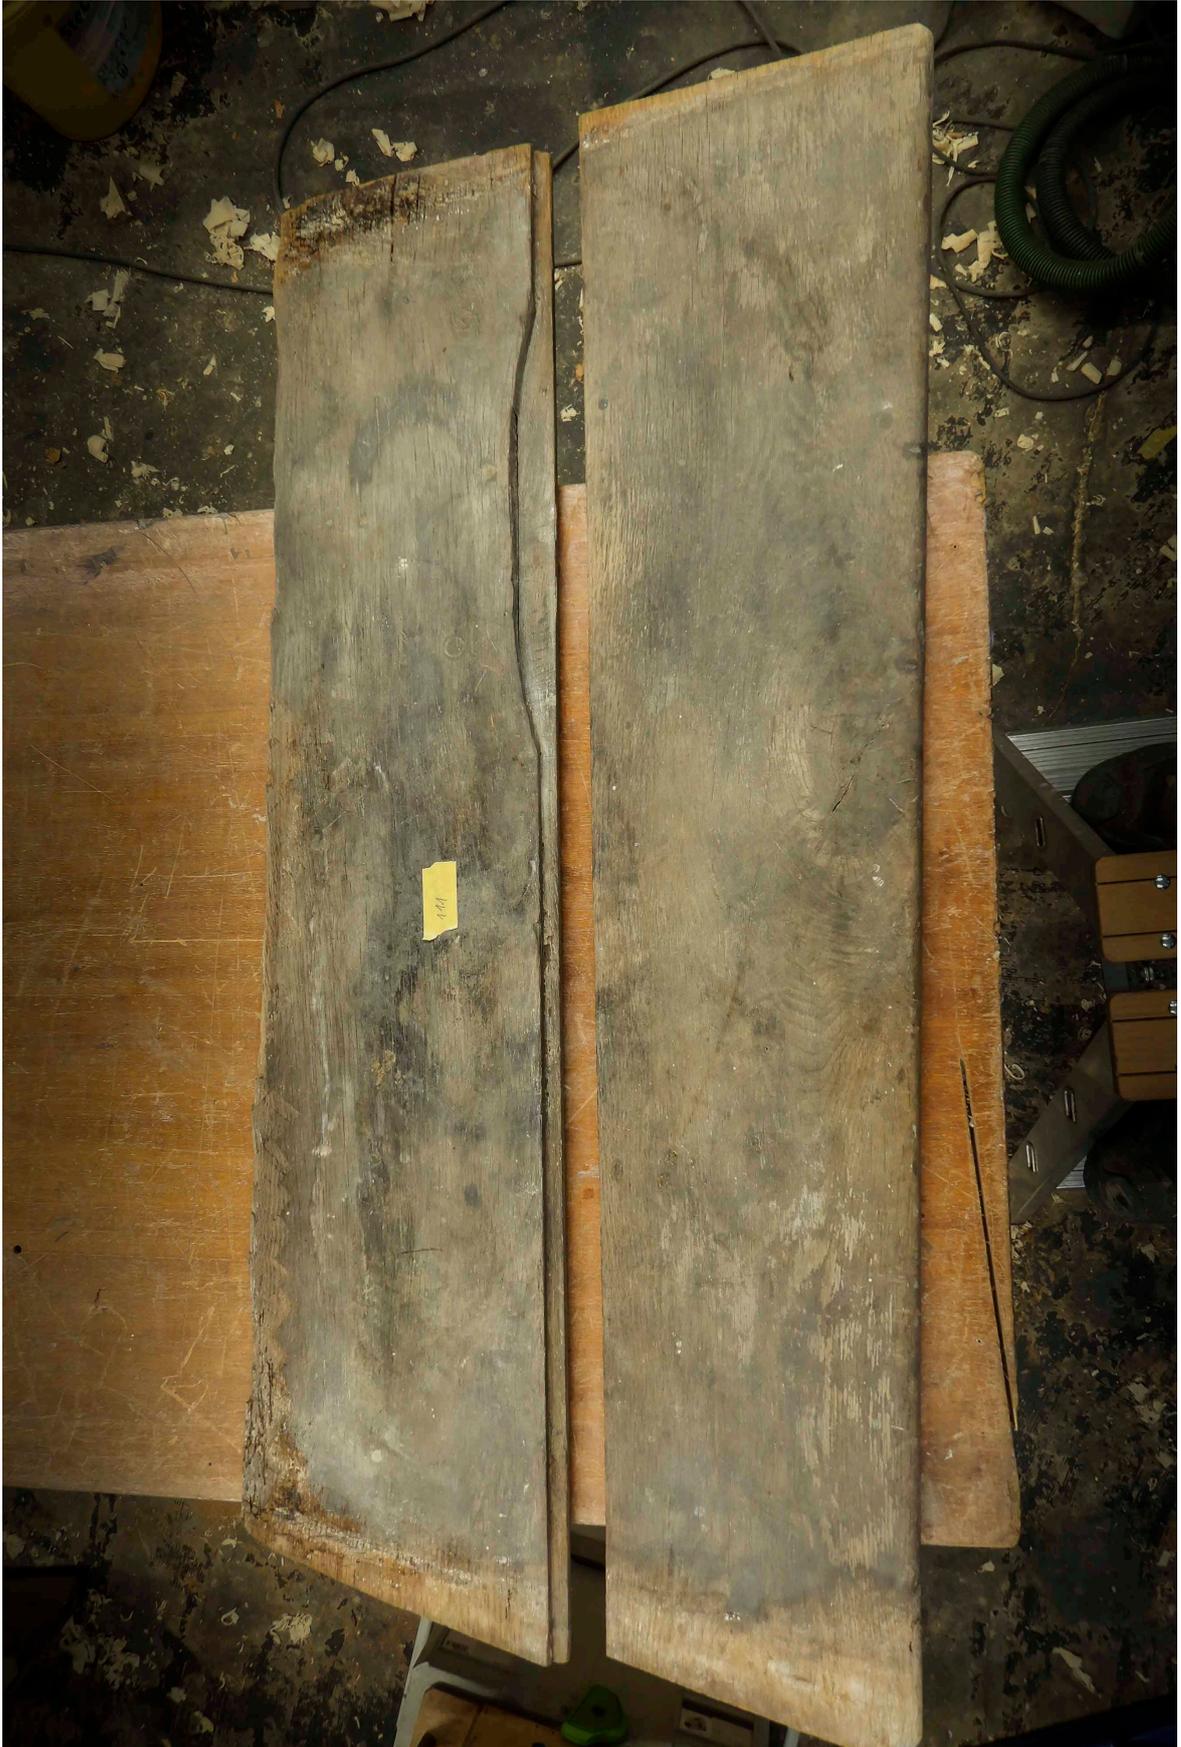
21- Simse historisch DSCN0818.jpg - Sims 111 Fe 111

Sims Nr.: 111:

- Fehlstelle im mittleren Bereich,
- beginnende Fäule im Anschlußbereich zum Fensterrahmen.

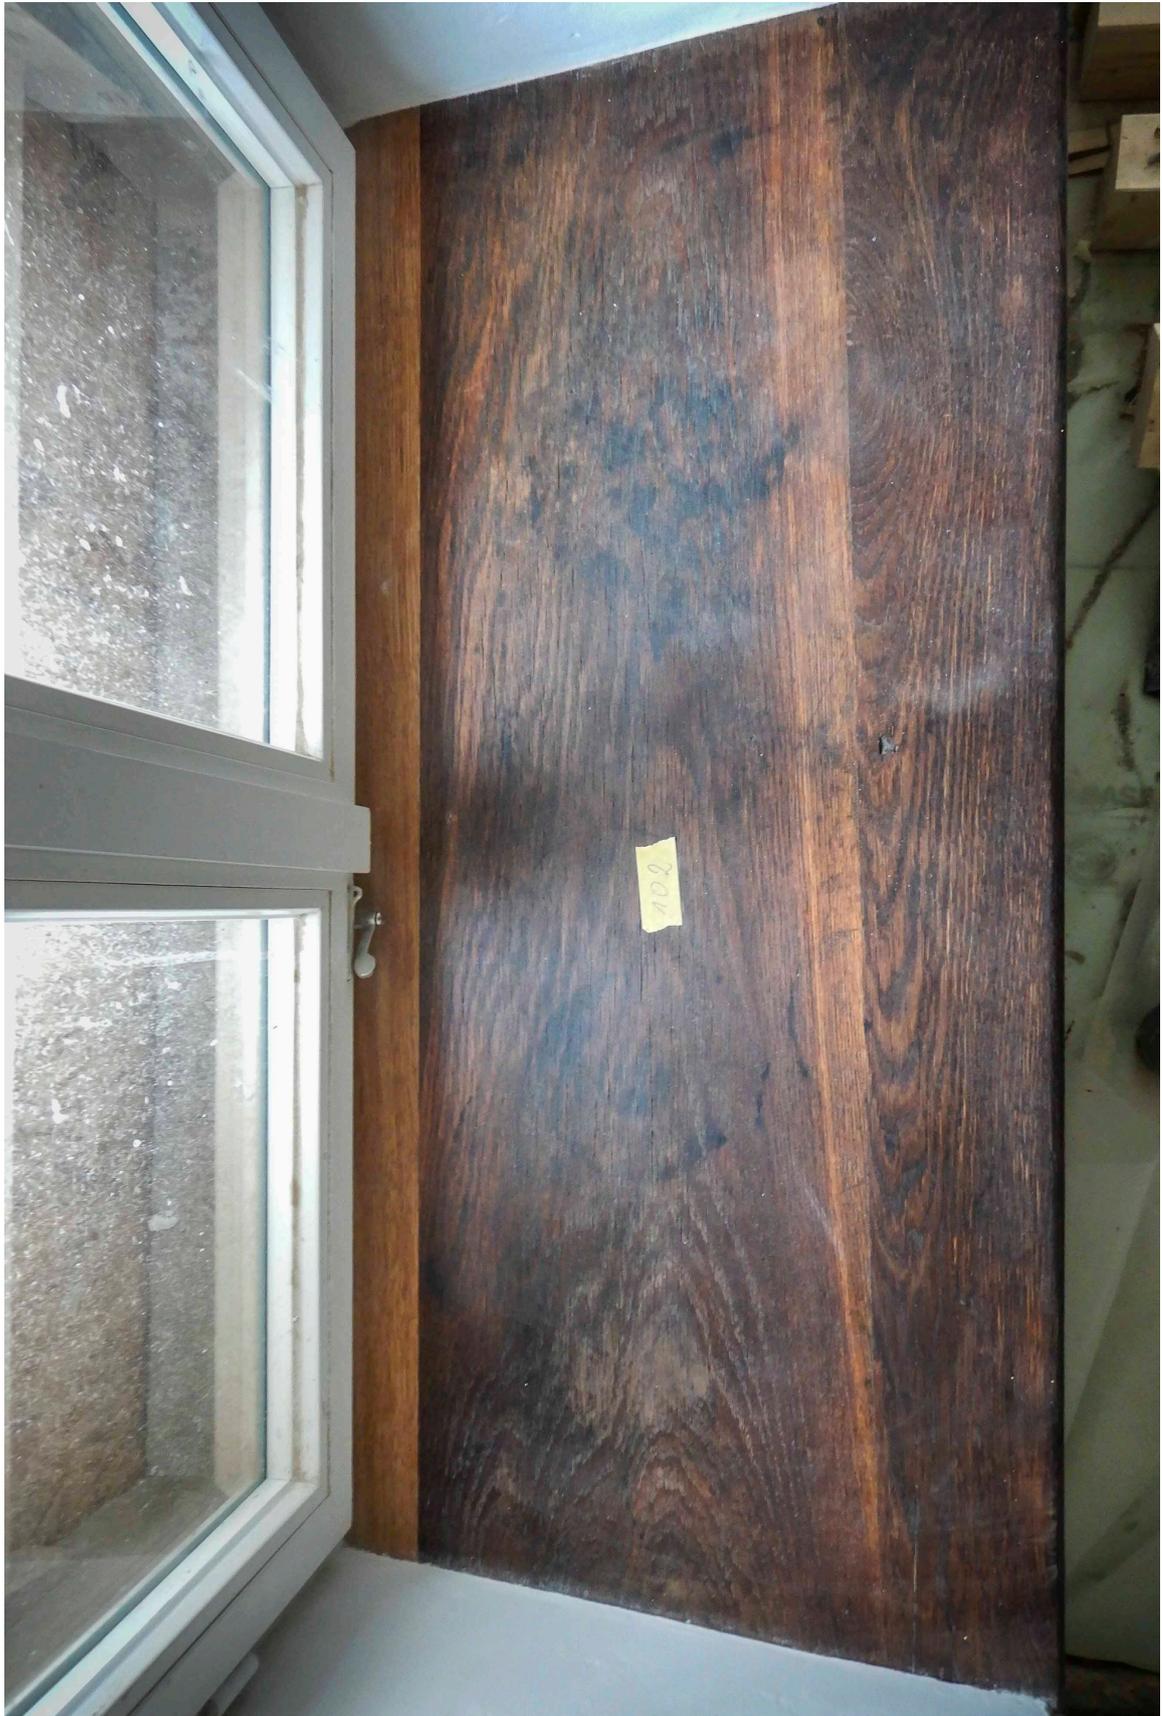
24- Simse historisch DSCN0841.jpg Fe 102

Sims Nr.: 102 des gegenüberliegenden Raumes. Sehr schöne Fladerung und Maserung des Holzes, keine Fehlstelle war zu ergänzen, die Fläche nur zu verbreitern. Die Gebrauchsspuren von Wasserflecken und die schwarzen Abdrücke metallener Blumenübertöpfe sind gut lesbar.

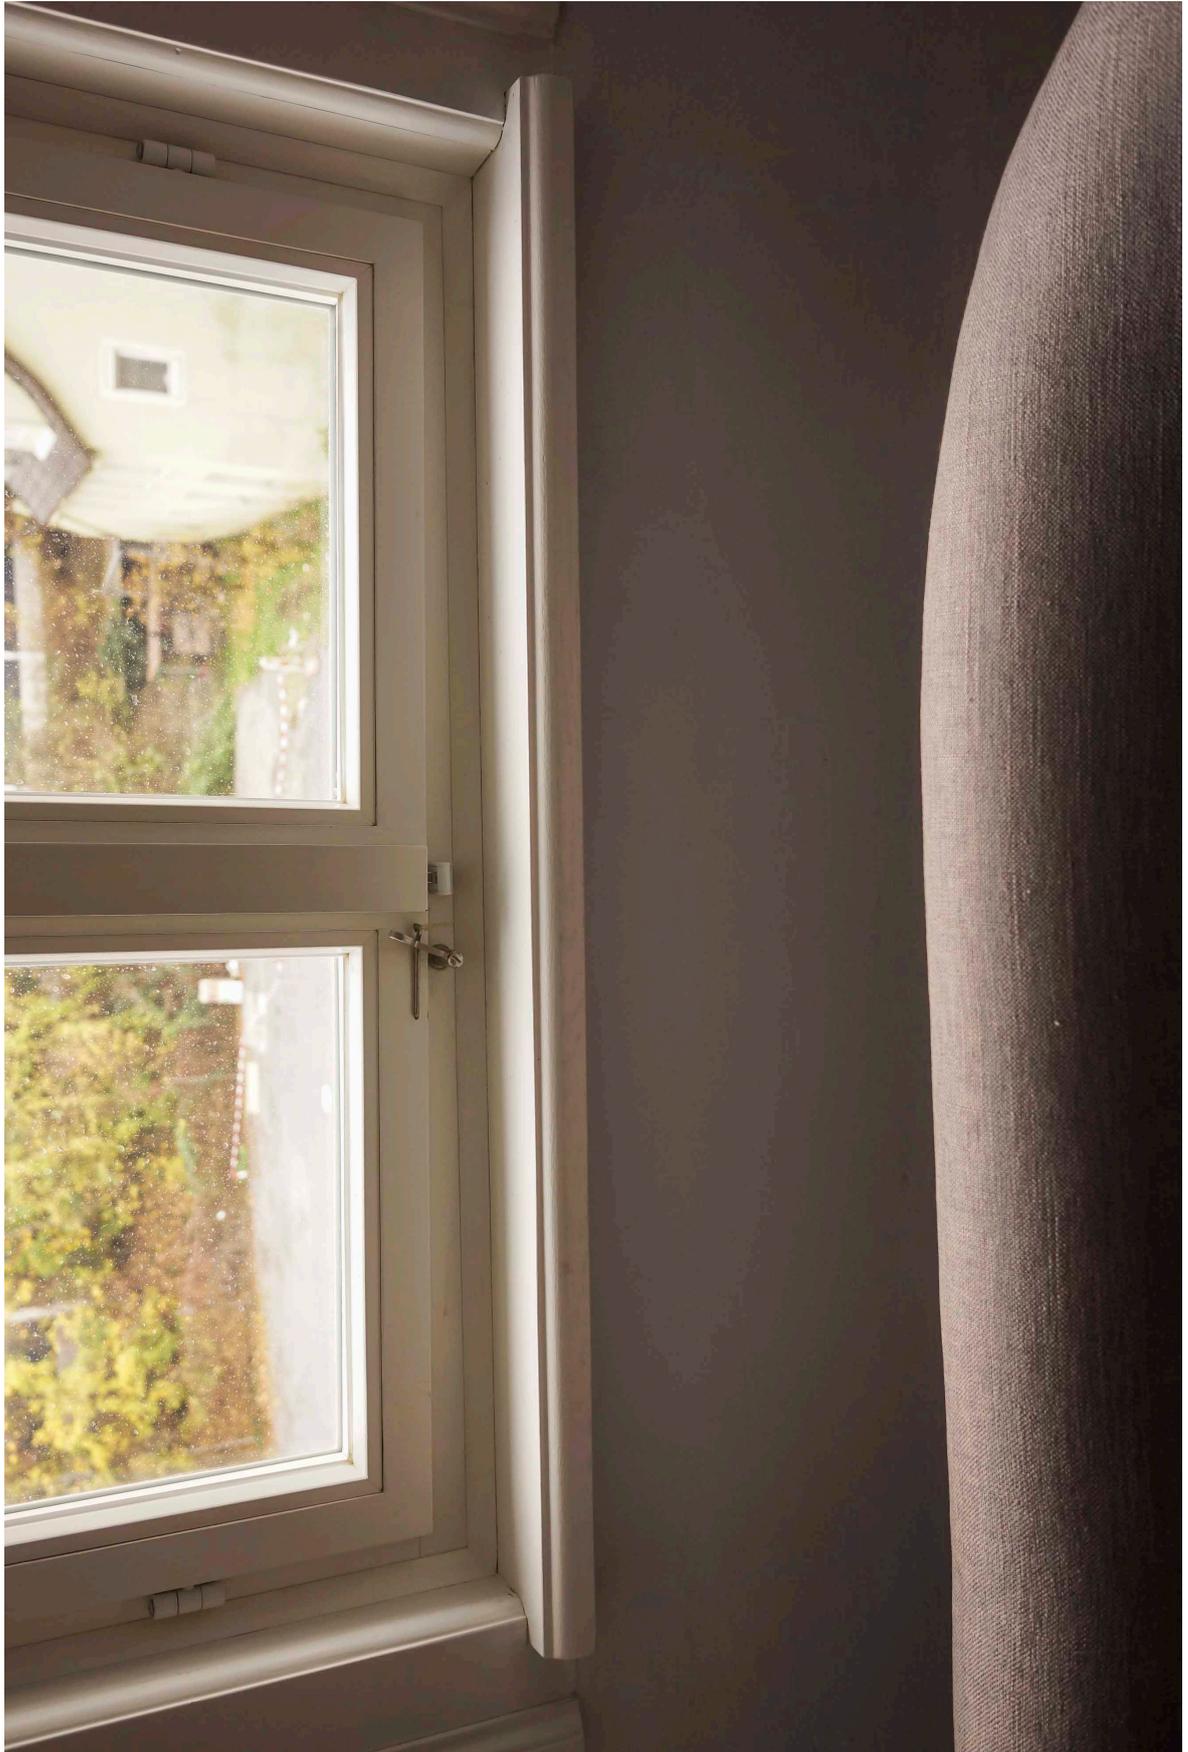
26-3- Sims neu DSC01259.jpg Fe 302

Fertiggestellter Sims des Fensters Fe302.

Die Endlackierung erfolgte im Farbsystem der historischen Fenster: Leinos  
Wetterschutzfarbe RAL 9010 weiß.

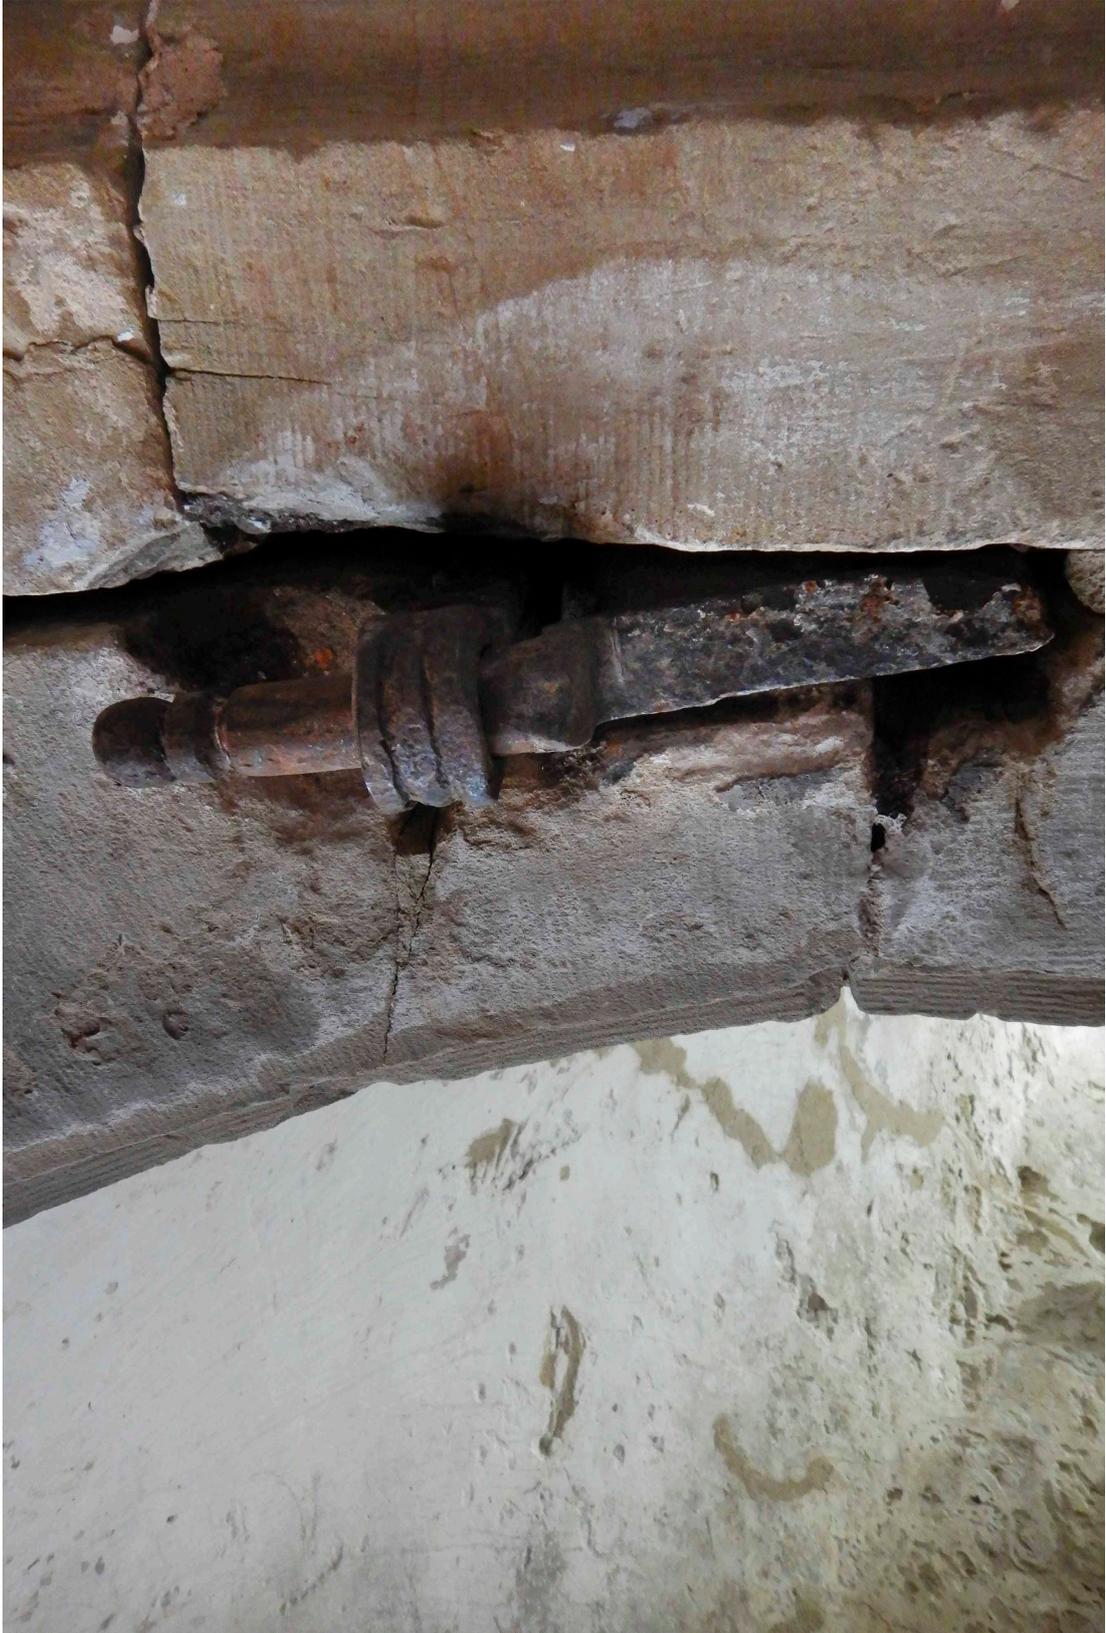
34- Tor zum Kellerabgang DSCN0435.jpg

Die Stütze des Klobens rechts oben war in dem Eck abgerostet, wo die Angel im Sandstein Halt findet.

Befestigung der Stütze des Klobens:

- Reinigung des Sitzes im Sandstein,
- Lösen aller eingetriebenen Keile unterschiedlicher Materialien,
- Einführen eines Sicherungsbolzens ( $\varnothing$  15mm),
- Befestigen mit Senkkopfschraube M10 und verharzen des Kopfes,
- Verharzen des gesamten Hohlraumes, 5mm von der Oberfläche zurückspringend.
- Der Steinmetz füllte abschließend mit sandsteinfarbener Ersatzmasse auf.

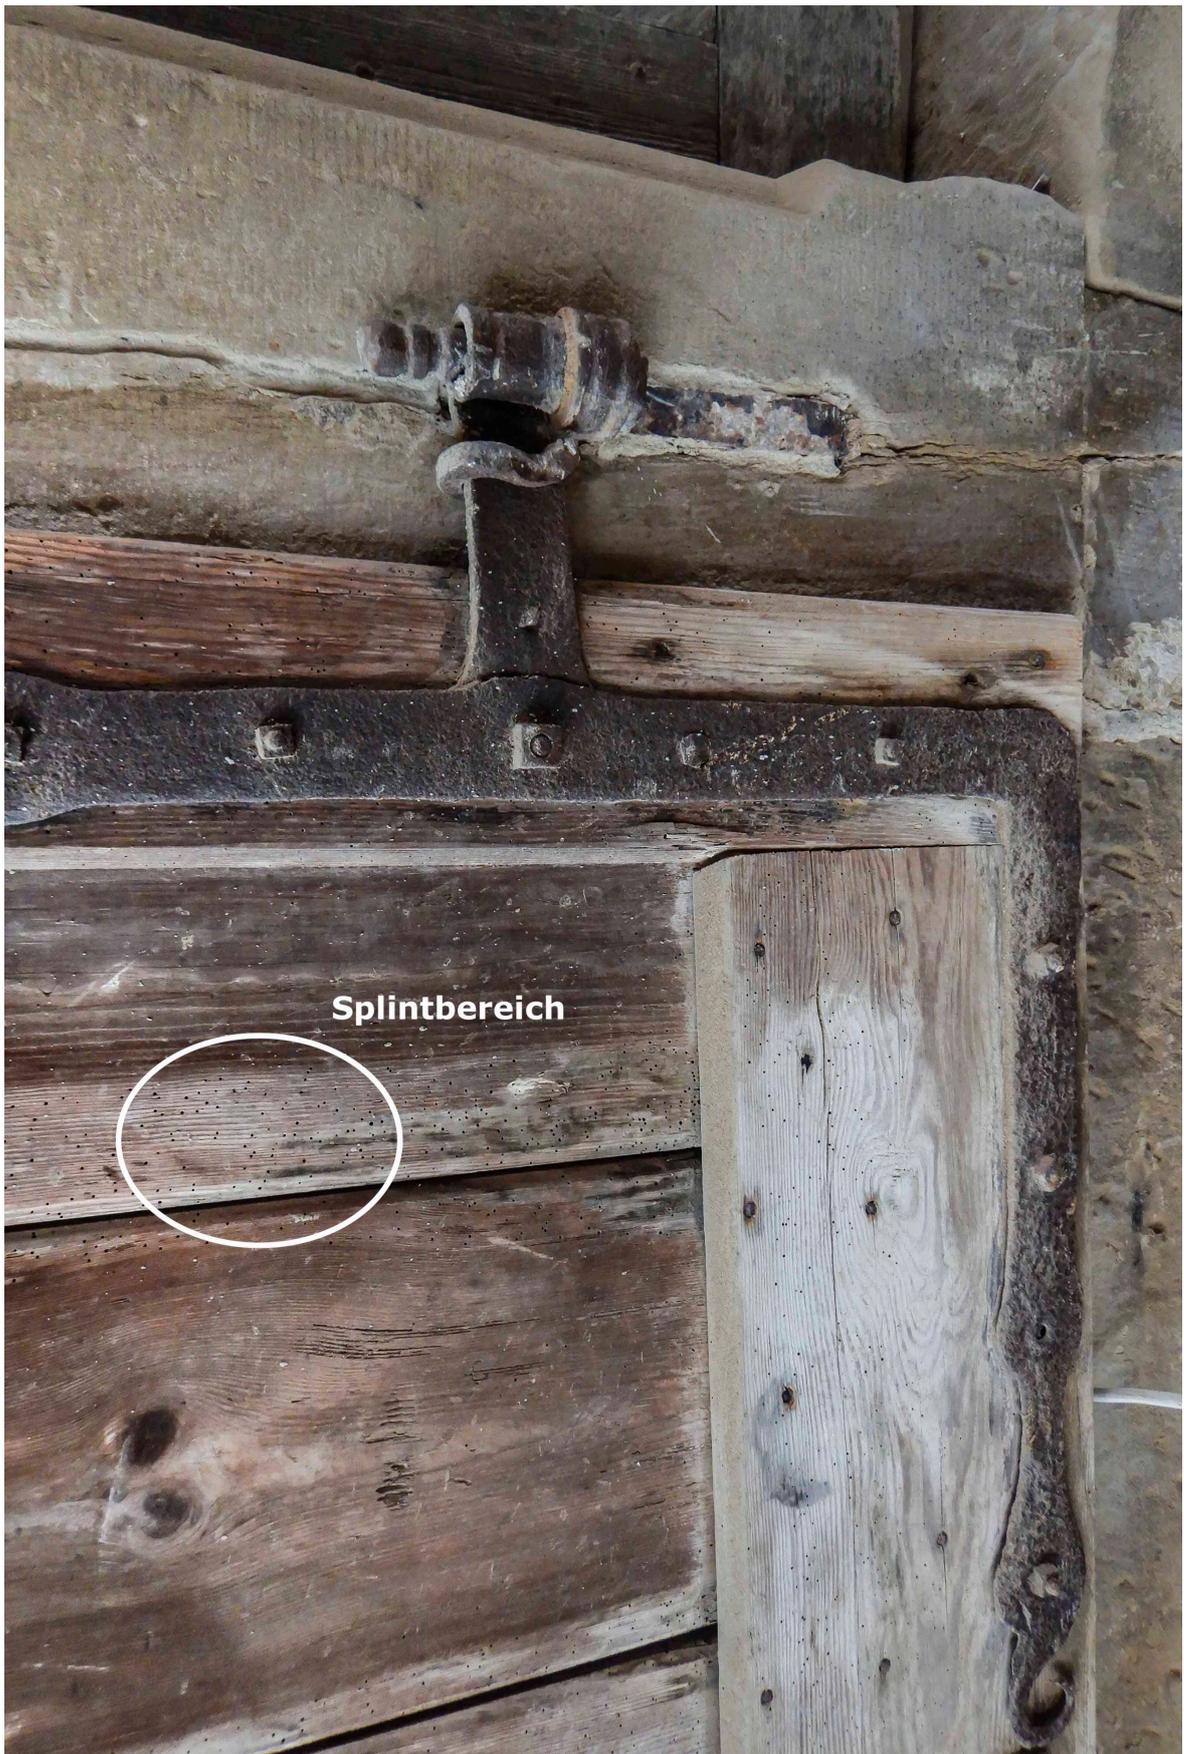
32- Tor zum Kellerabgang DSCN0430.jpg

Starker Wurmbefall im äußeren Splintbereich der einzelnen Bretter, hier gut ersichtlich an der weißlichen Verfärbung

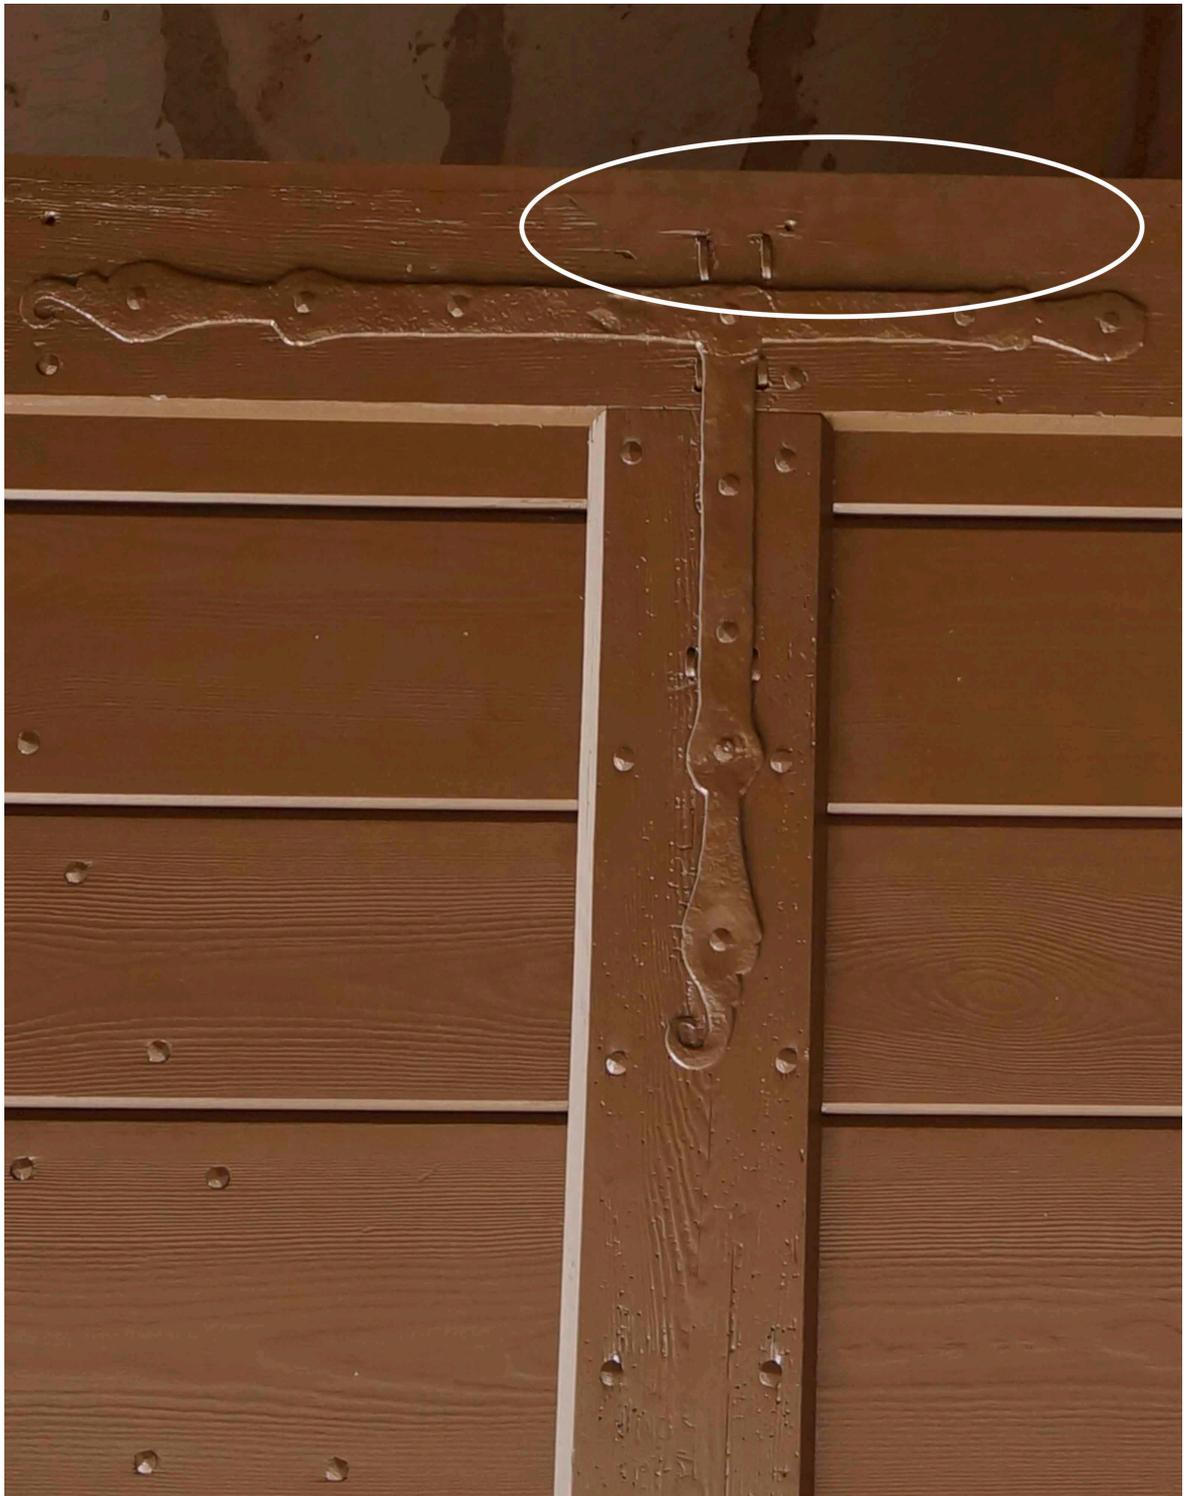
33-2- Tor zum Kellerabgang DSC01244.jpg

Die meisten Schlaufen der innenliegenden Schubriegel waren so weit korrodiert, dass eine Wiederverwendung nicht mehr möglich war. Das spitz zugeschmiedete Flachmaterial der Schlaufen wurde in die vorgebohrte Kiefer getrieben, außen abgewinkelt und zum festen Sitz zurückgeschlagen.

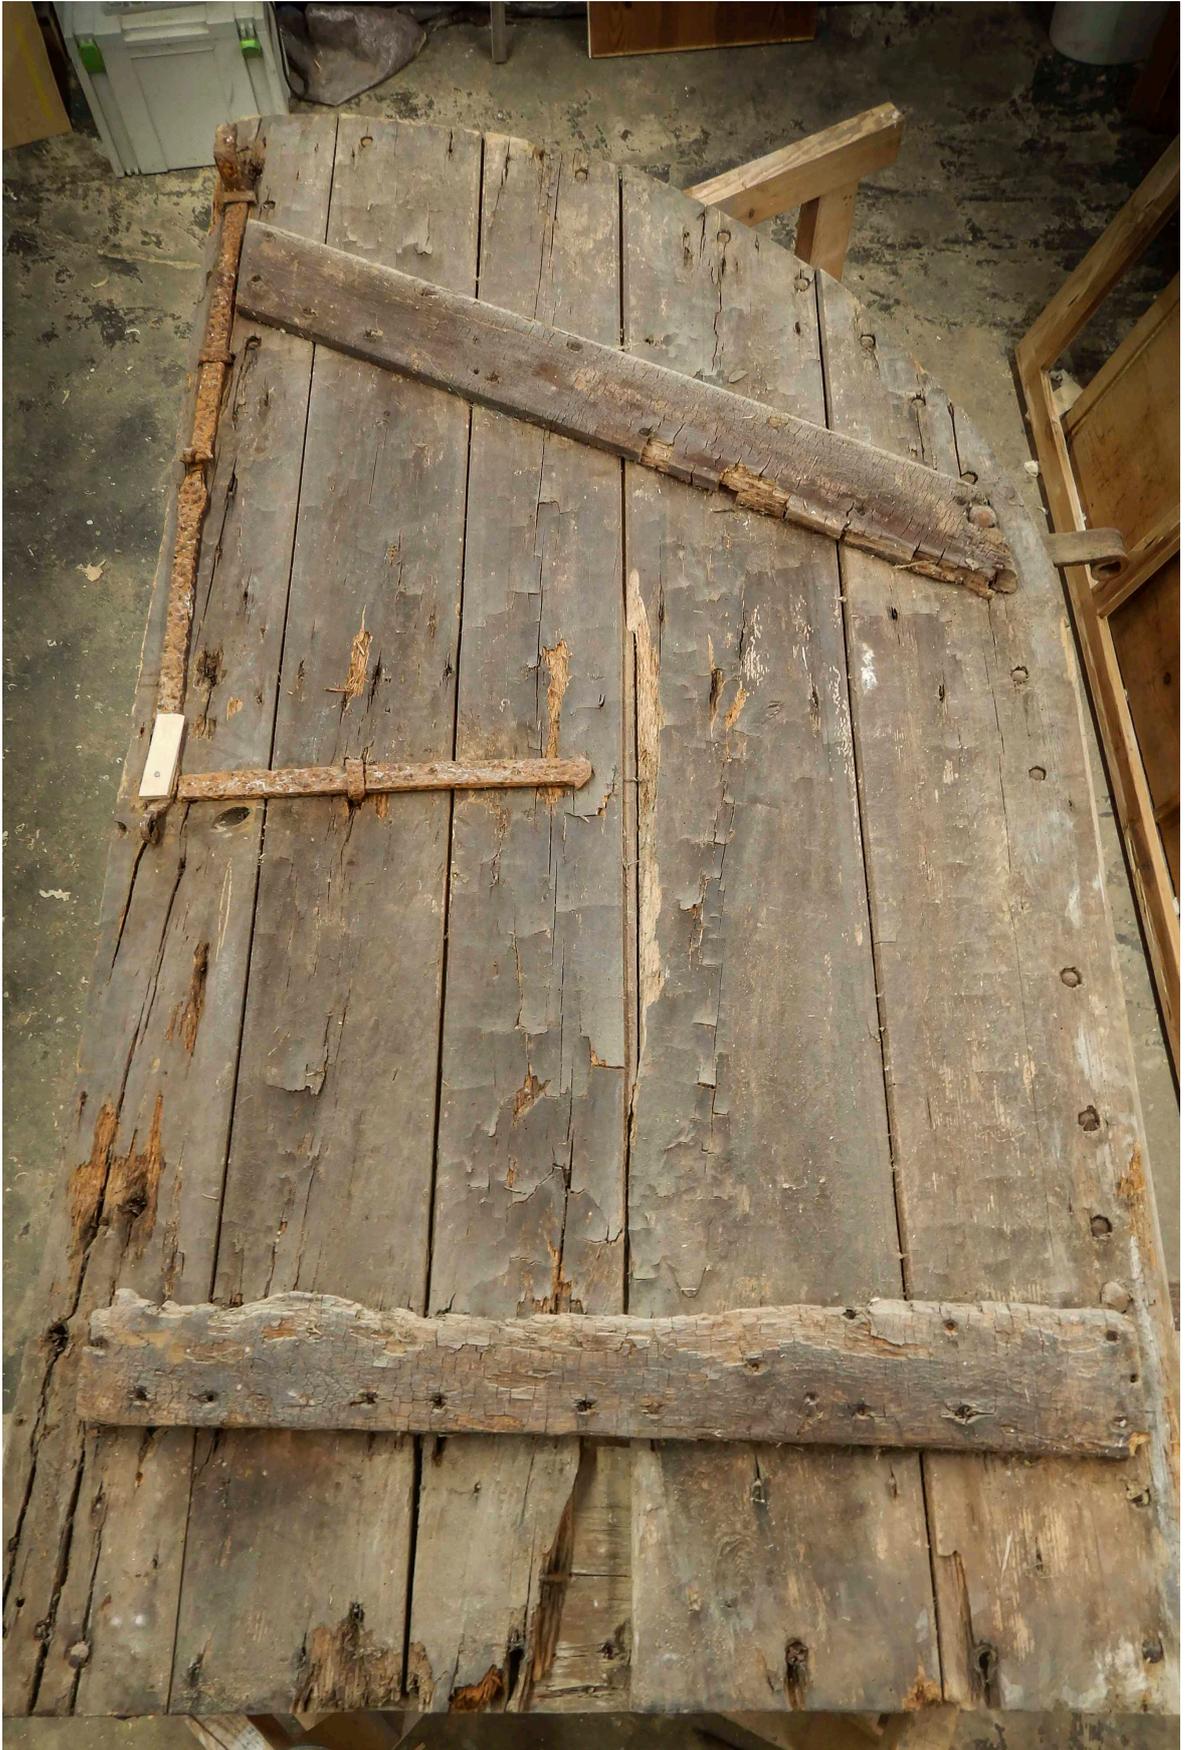
37- Tor zum Kellerabgang DSCN0861.jpg

Während der Demontage des Tores:

Die äußere Form wurde millimetergenau auf Sperrholz abgenommen. Danach alle Beschläge entfernt.
