Hölderlinhaus  
Lauffen am Neckar  
Sanierung und Umbau  
Nordheimer Str. 5  
74348 Lauffen a.N.

# Dokumentation

0271 Tischlerarbeiten 1 - Restauratorisch

Vergabe-/ Projekt Nr.: SLAUF-2019-0003

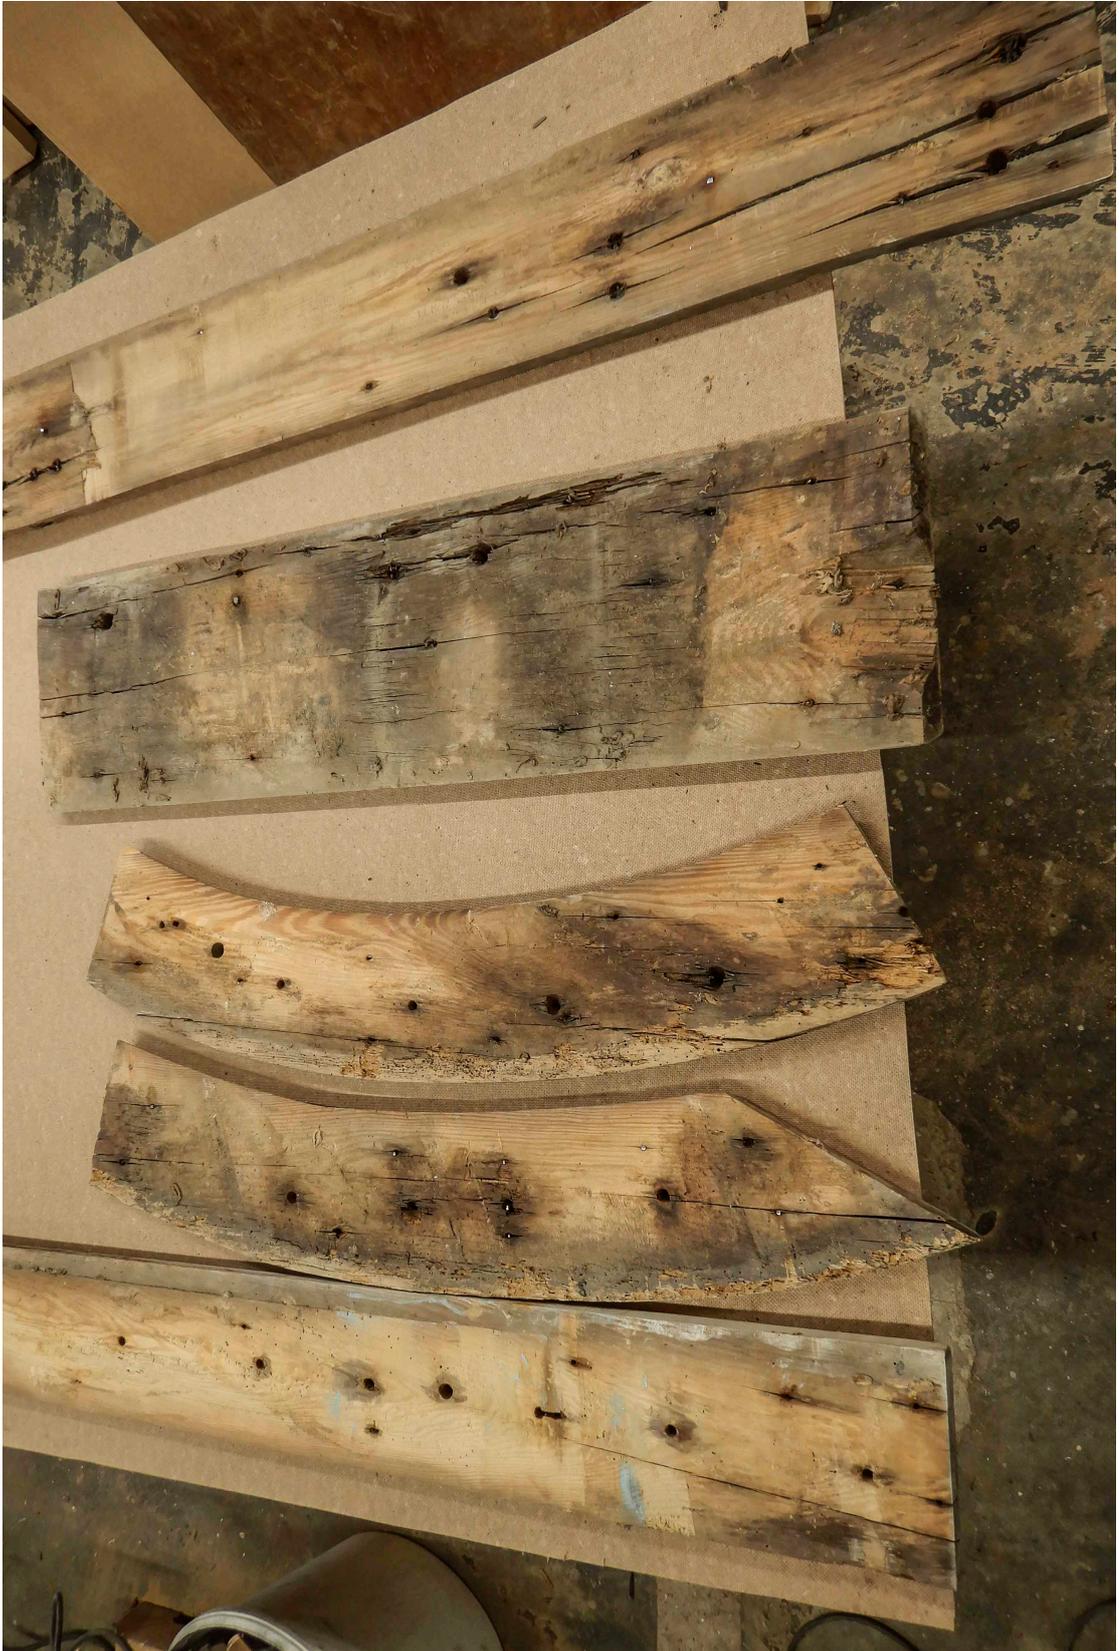
38- Tor zum Kellerabgang DSCN0863.jpg

Mit der Vorgabe zum größt möglichen Substanzerhalt hatten wir gemeinsam mit den Fachplanern zu entscheiden, wie wir mit den restlich verbliebenen Hölzern der äußeren Friese umgehen. Wir entschieden die Innenseiten der Friese nach dem Einbringen der Vierungen außen auf halbe Holzdicke zurückzuhobeln und die originale Substanz auf tragfähige neue Kiefer flächig zu leimen. So konnten wir die äußere Gestalt der Friese erhalten und gleichzeitig Stabilität vermitteln.

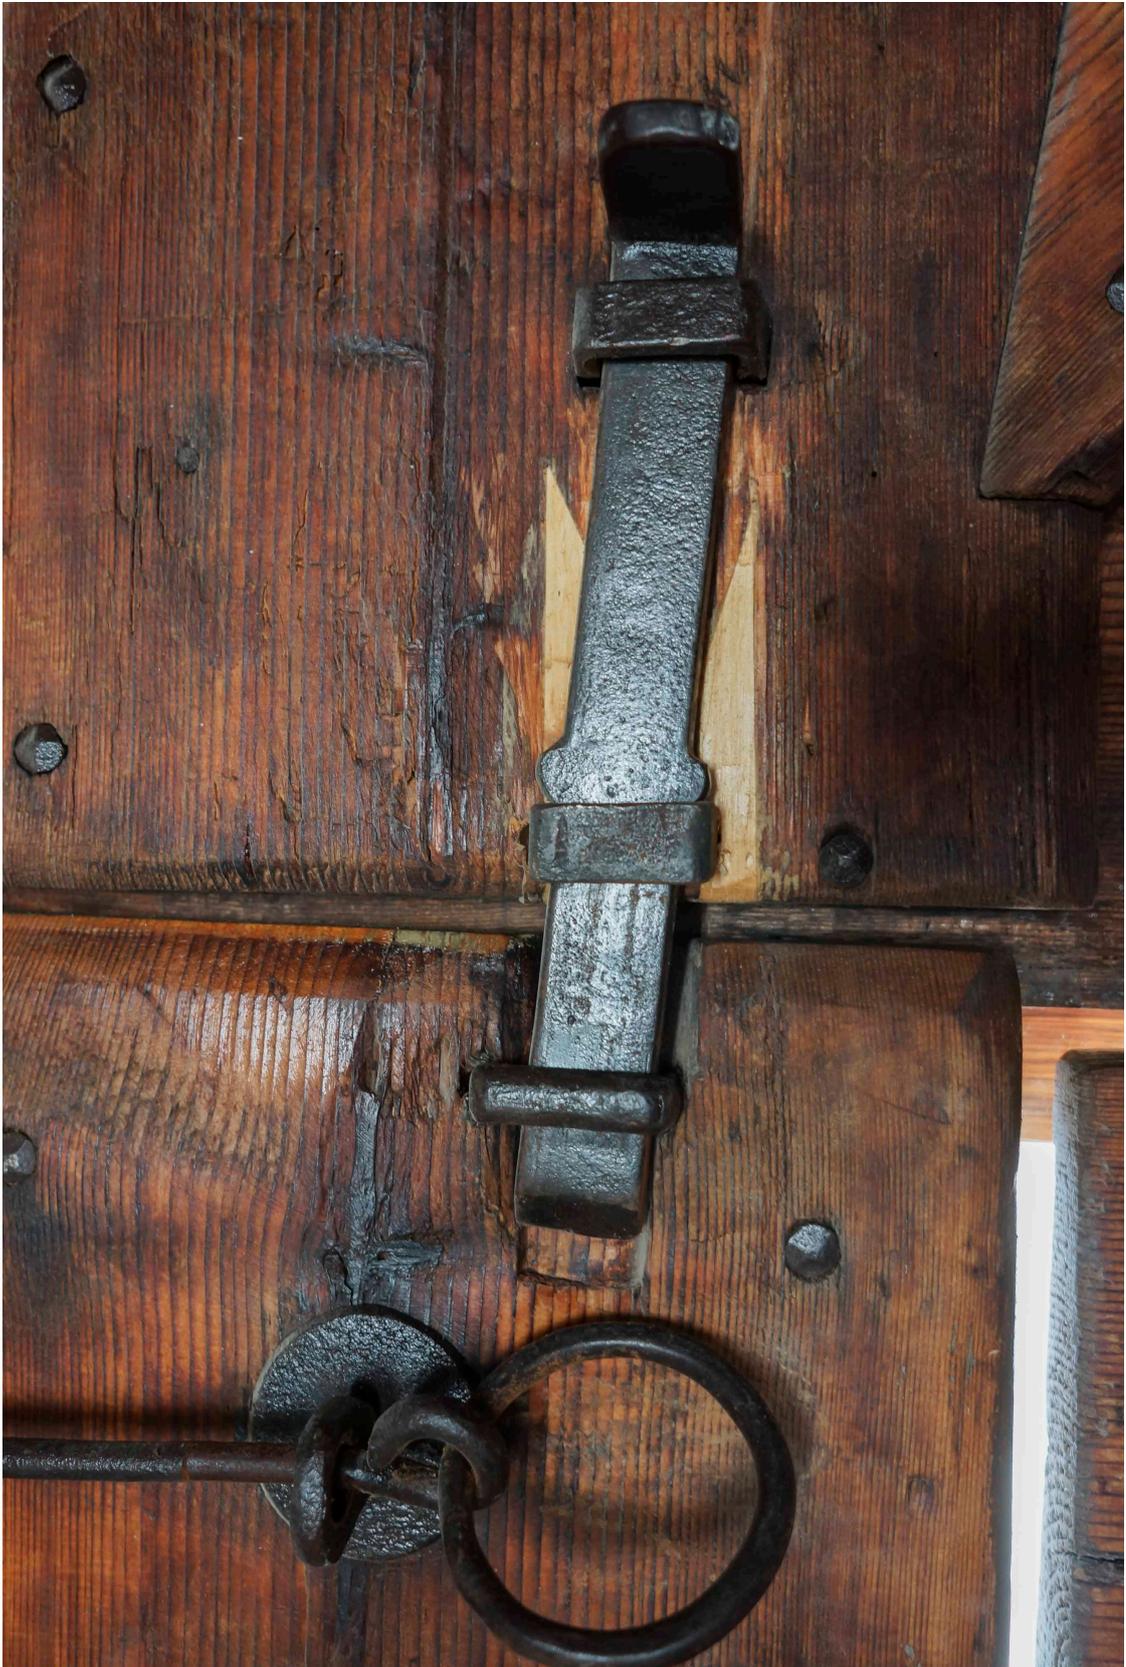
45- Scheunentor DSC00886.jpg

2x Vierungen als Verschuß der Schadstelle.

Montage der Schlaufe

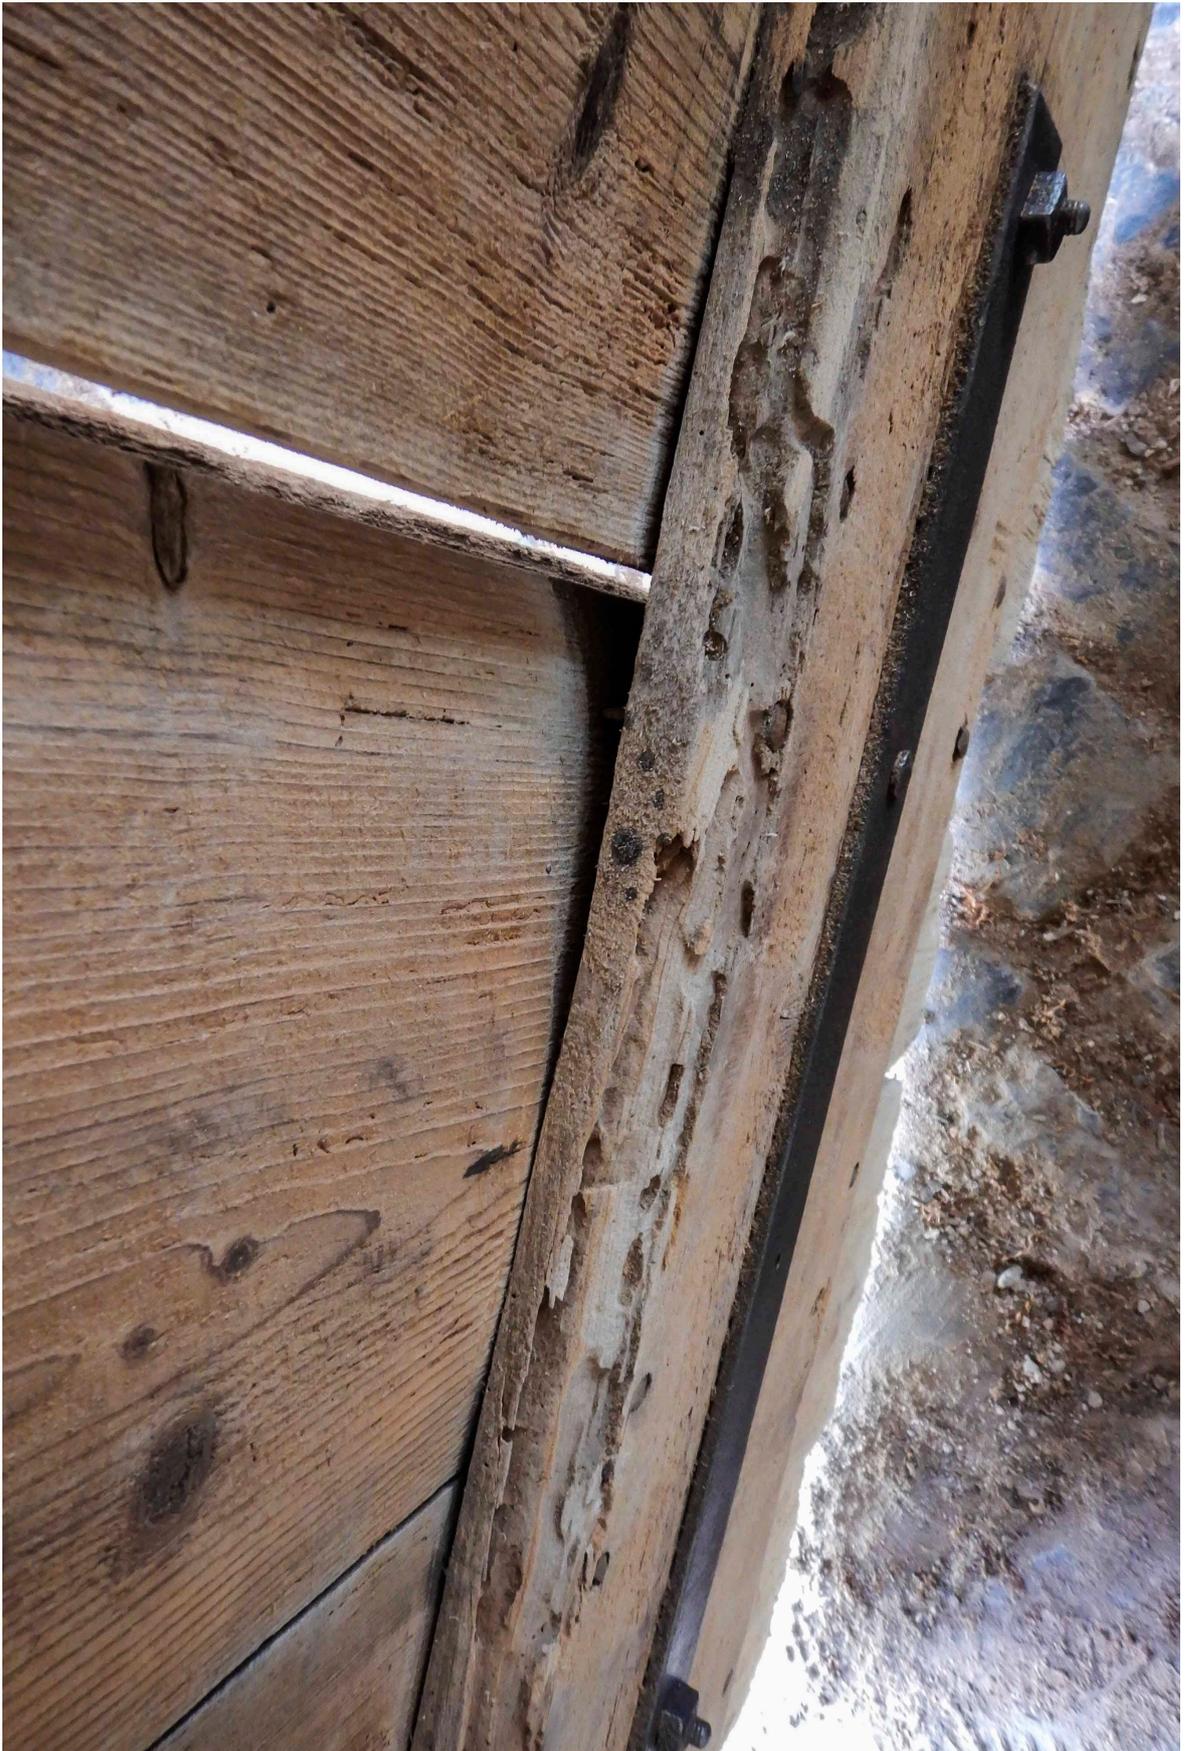
46- Scheunentor DSCN0411.jpg

Stark schüsselndes und um ca. 2cm abgehobenes Brett an der Durchlasstür:  
Vorsichtiges Abnehmen des Brettes.

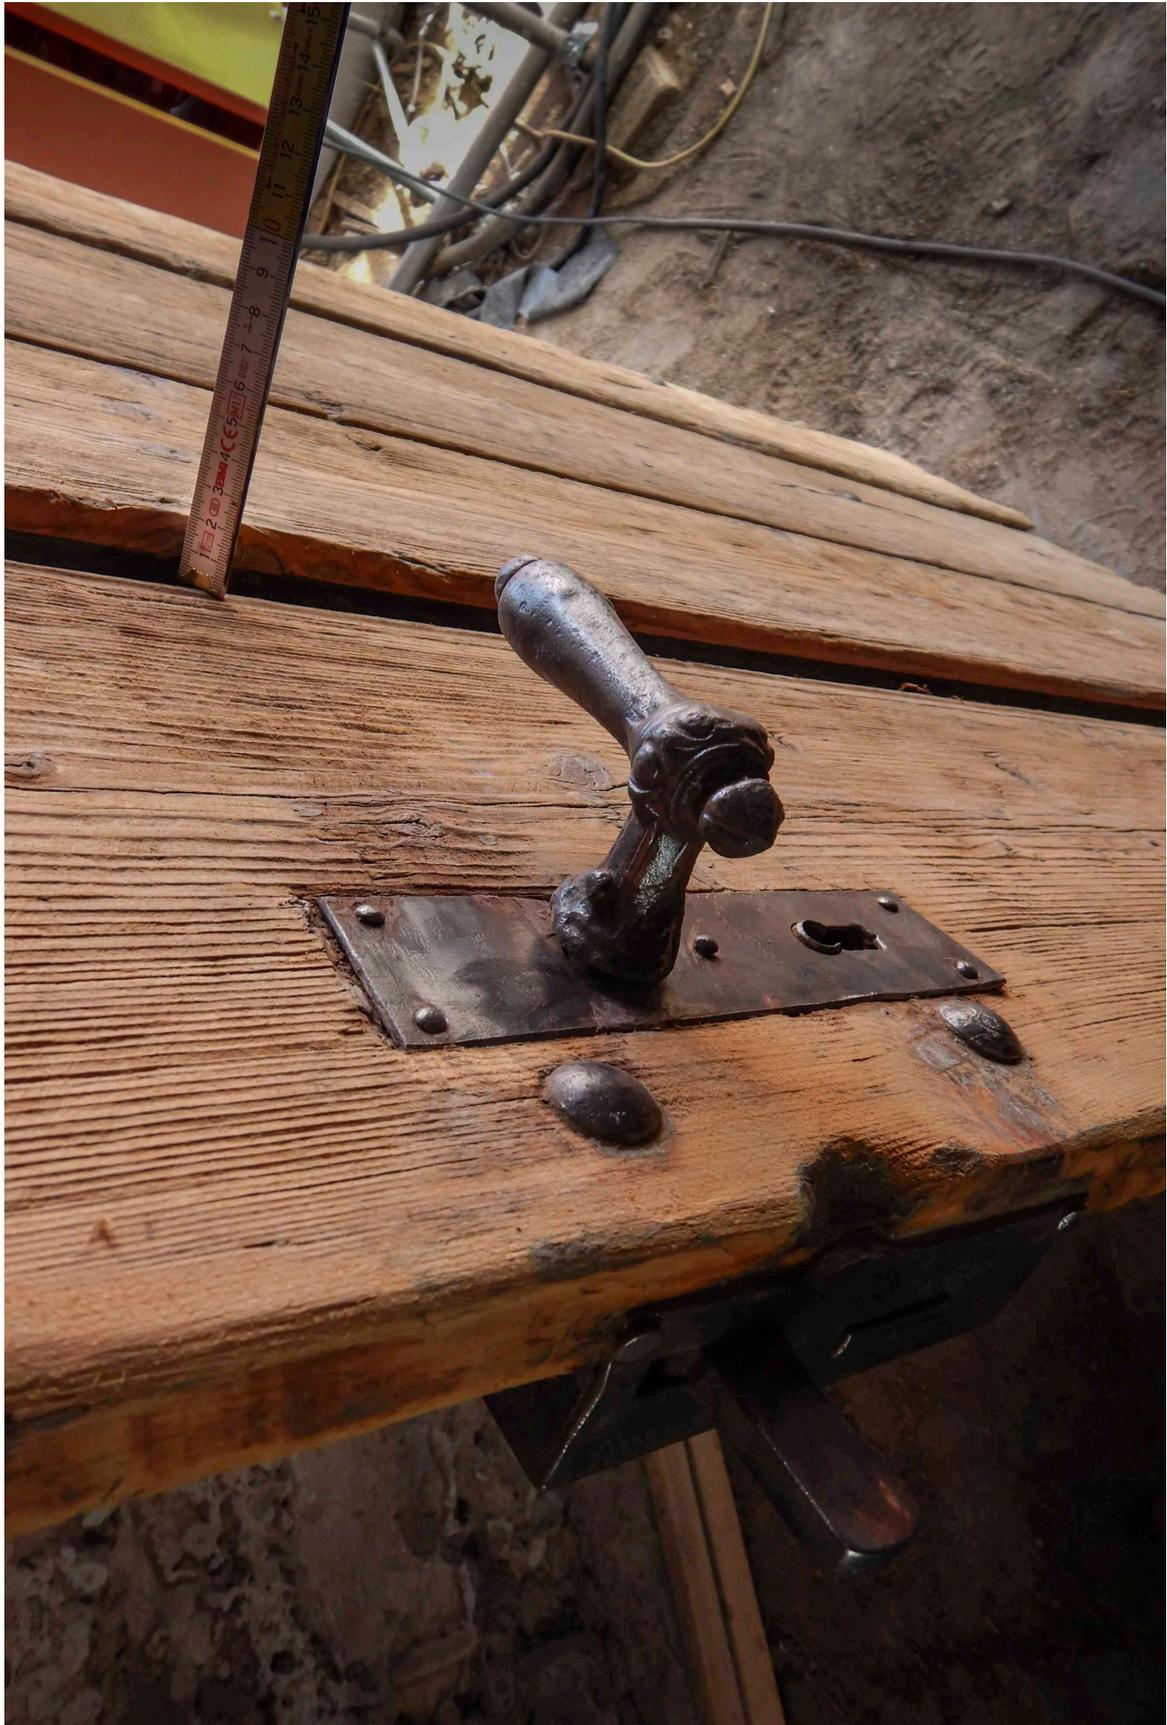
47- Scheunentor DSCN0412.jpg

Dieses Brett der Durchlasstür war das einzige mit derartiger Schüsselung. Alle anderen Bretter wiesen denselben Abnutzungsgrad auf, lagen aber eben an. An der Durchbiegung änderten wir nichts, damit die Seitenkanten bündig zu den Nachbarbrettern abschloss, hobelten wir die Rückseite des Brettes plan.

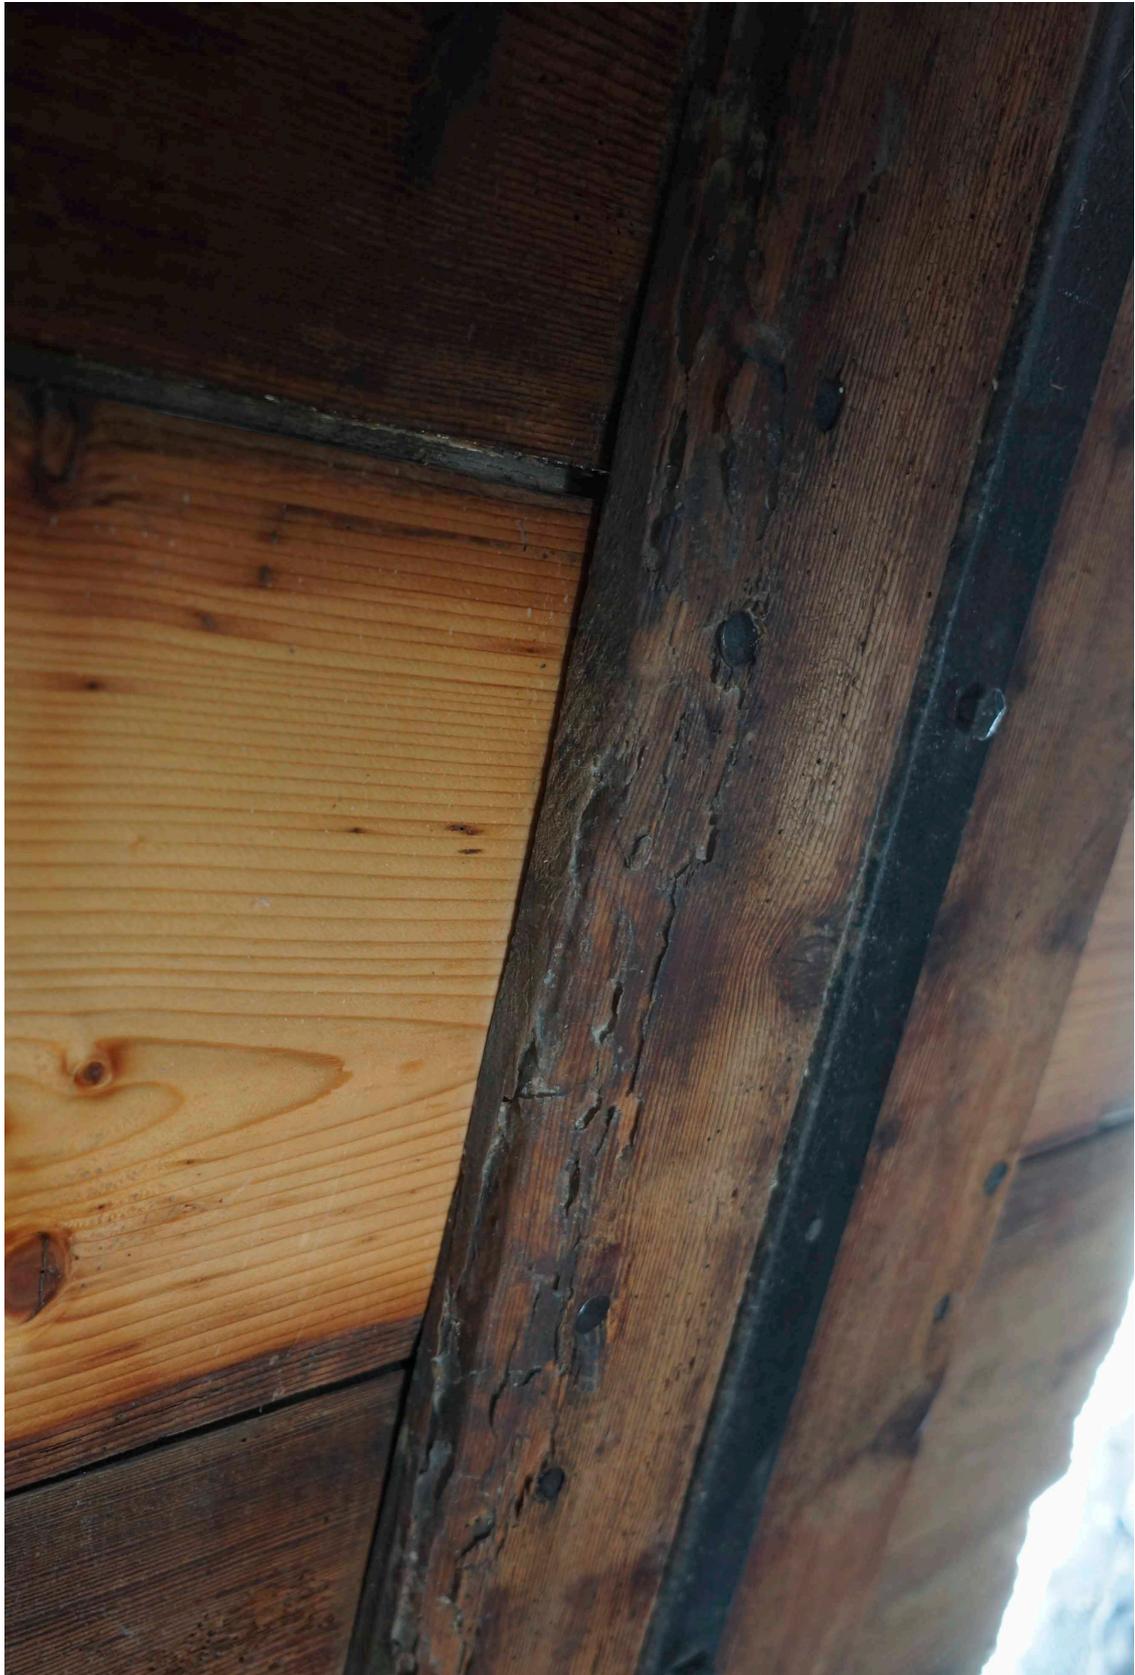
48- Scheunentor DSC00883.jpg

Die jahrzehnte gewachsene Patina ist nun an der Stelle entfernt, sie dunkelt in den nächsten Jahren nach. Wichtig ist, dass das Brett spannungsfrei anliegen kann und im Original erhalten ist.

Die Jahrringe der Rückseite wurden mittels kunststoffbestückter Walzenbürste herausgearbeitet.

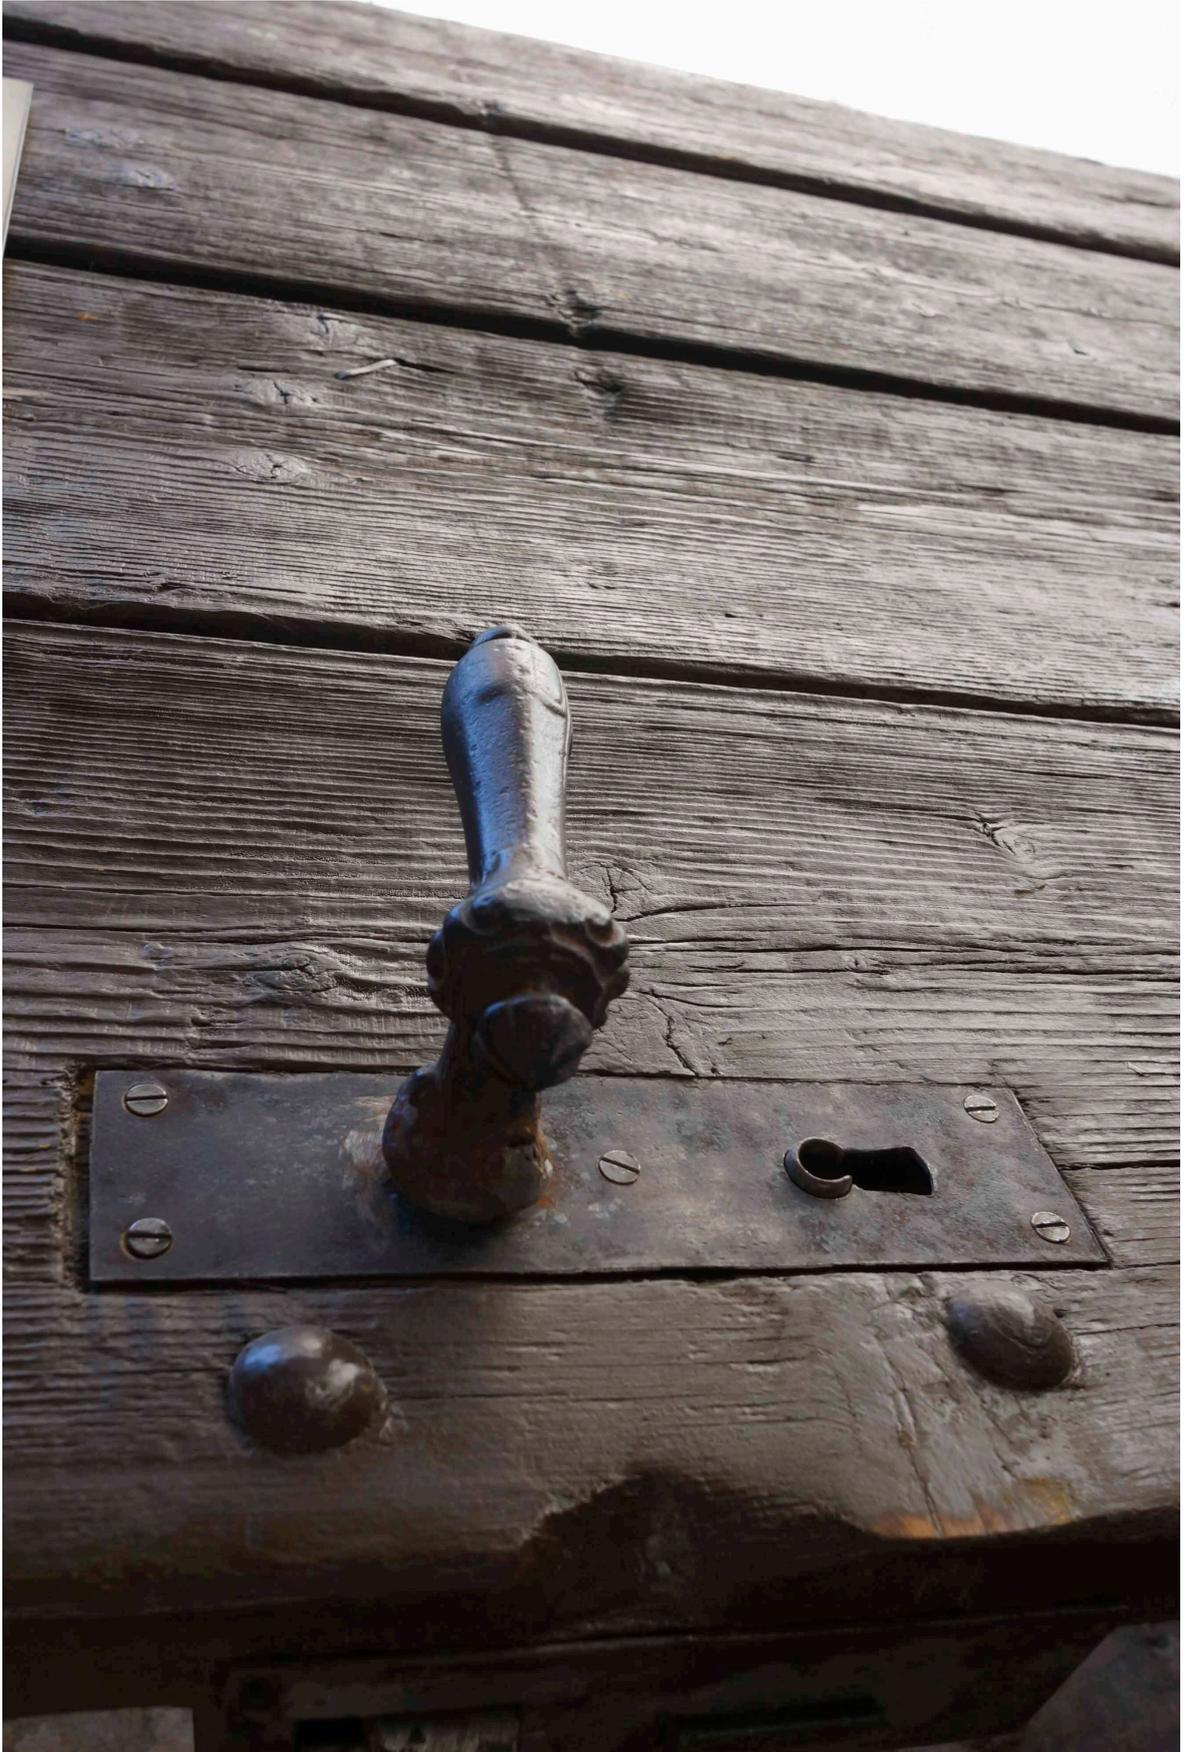
49- Scheunentor DSC00888.jpg

Brett der Durchlasstür nach erfolgter Montage, Sicht von außen.

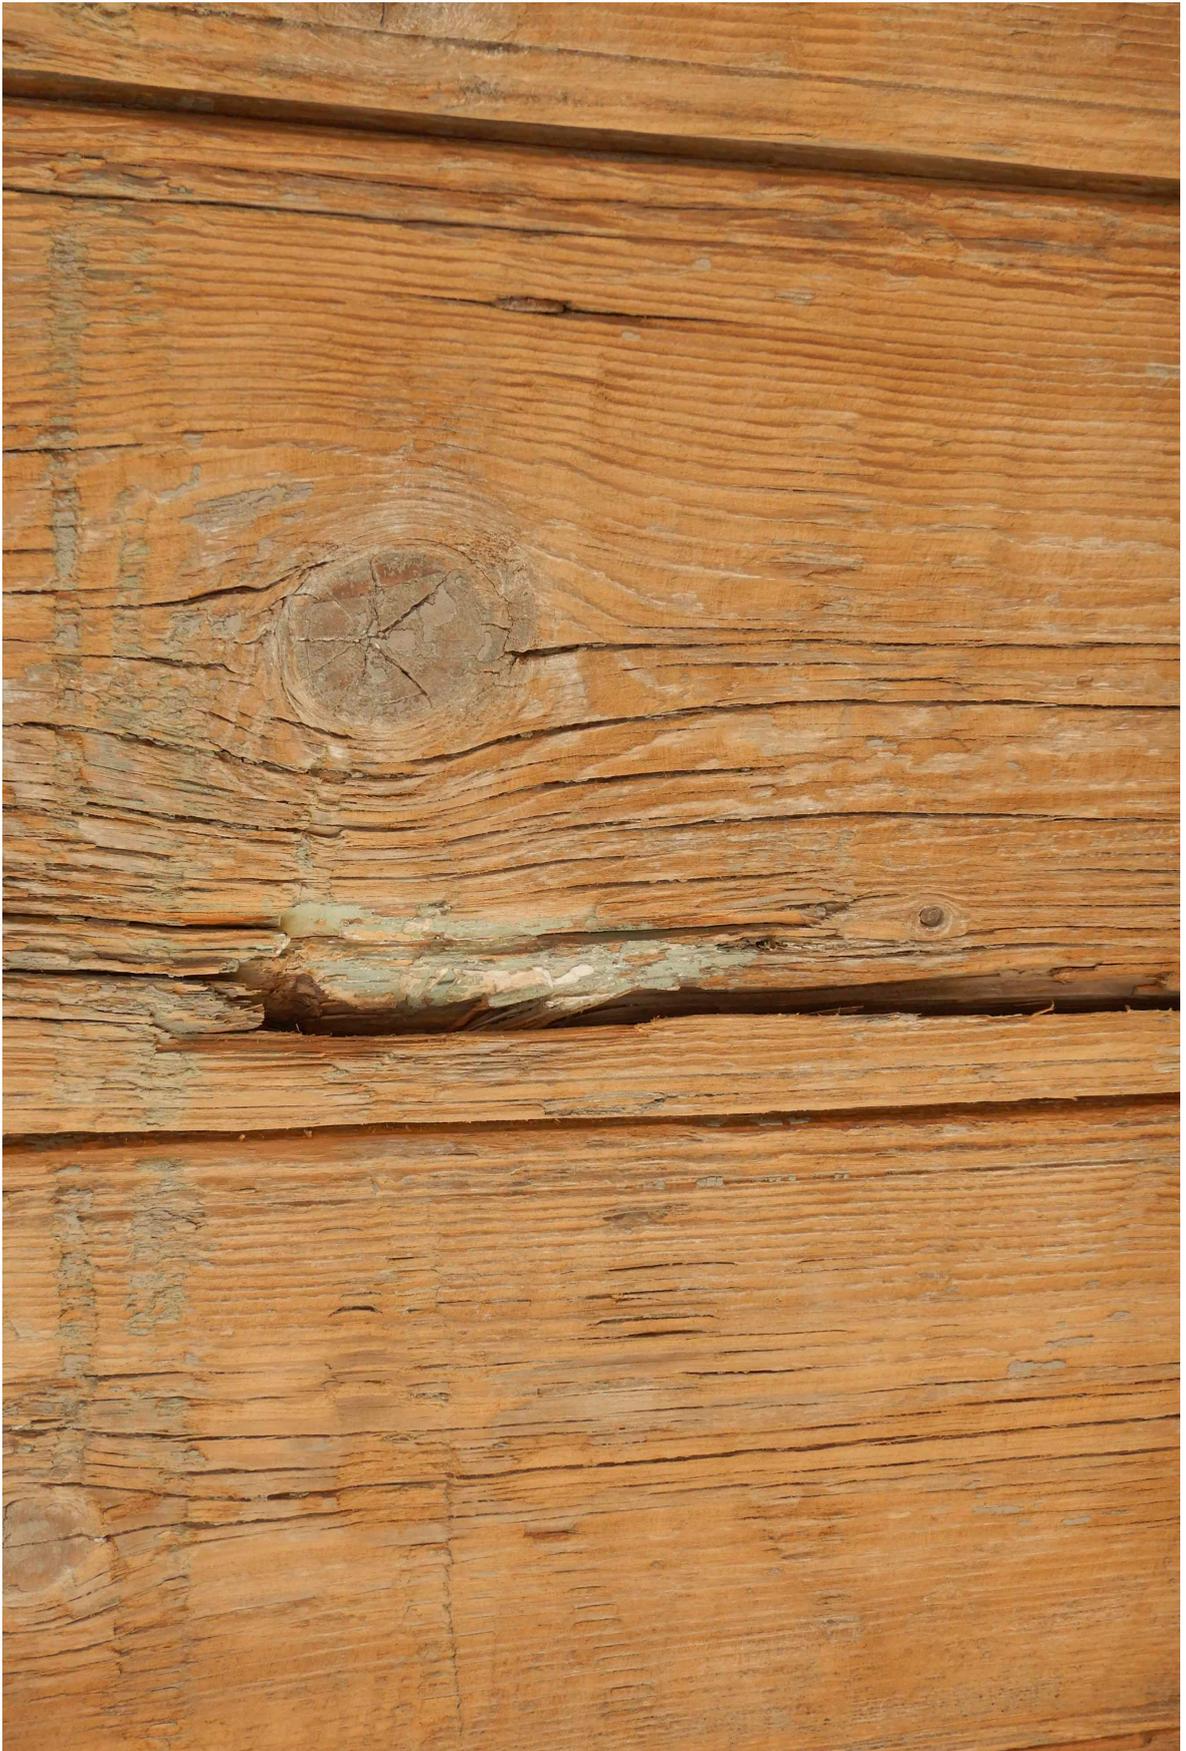
50- Scheunentor DSCN0414.jpg

Fehlstellen im Holz wurden mit zwei Varianten repariert:

- kleinere Ausbrüche mit gefülltem Epoxidharz,

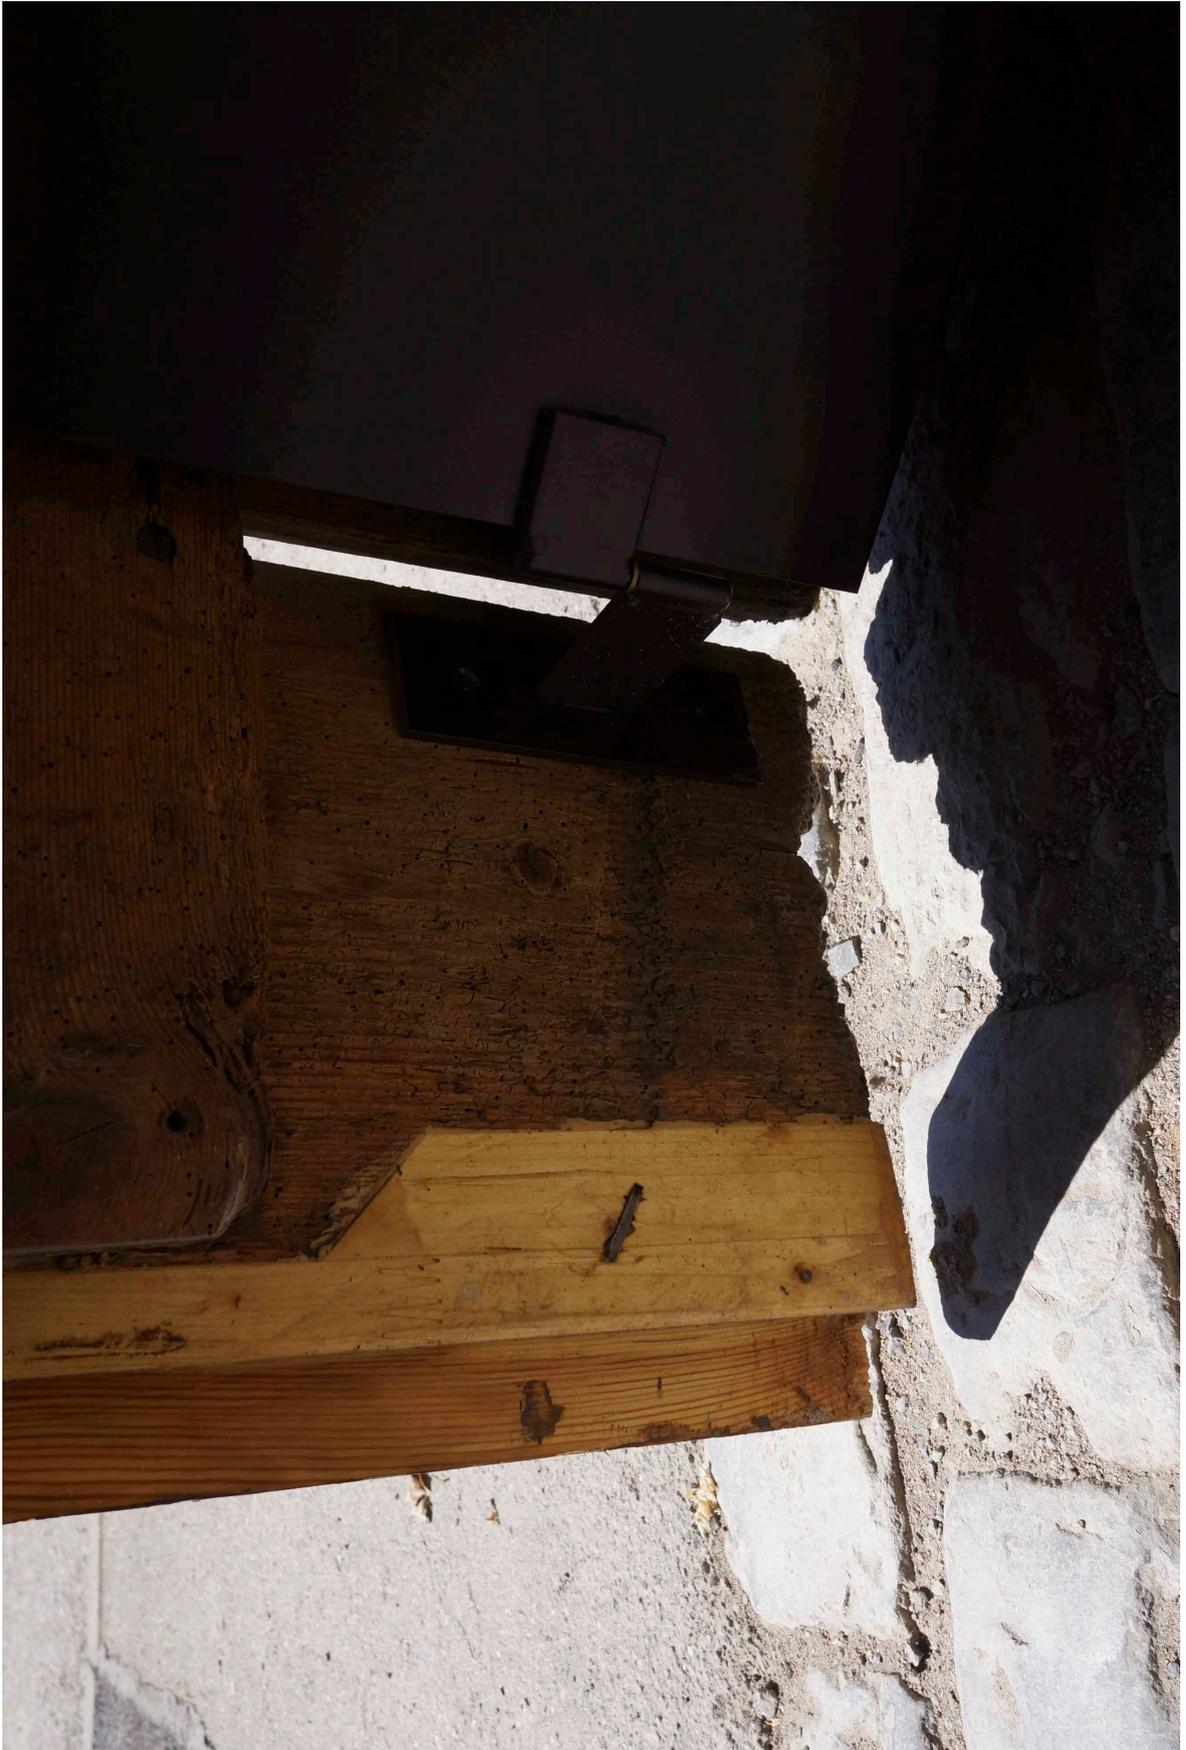
51- Scheunentor DSC00889.jpg

- größere Fehlstellen mit Vierungen.

Hier im Fußboden nahen Bereich des Standflügels. Betroffen war auch der untere Teil der Schlagleiste außen.

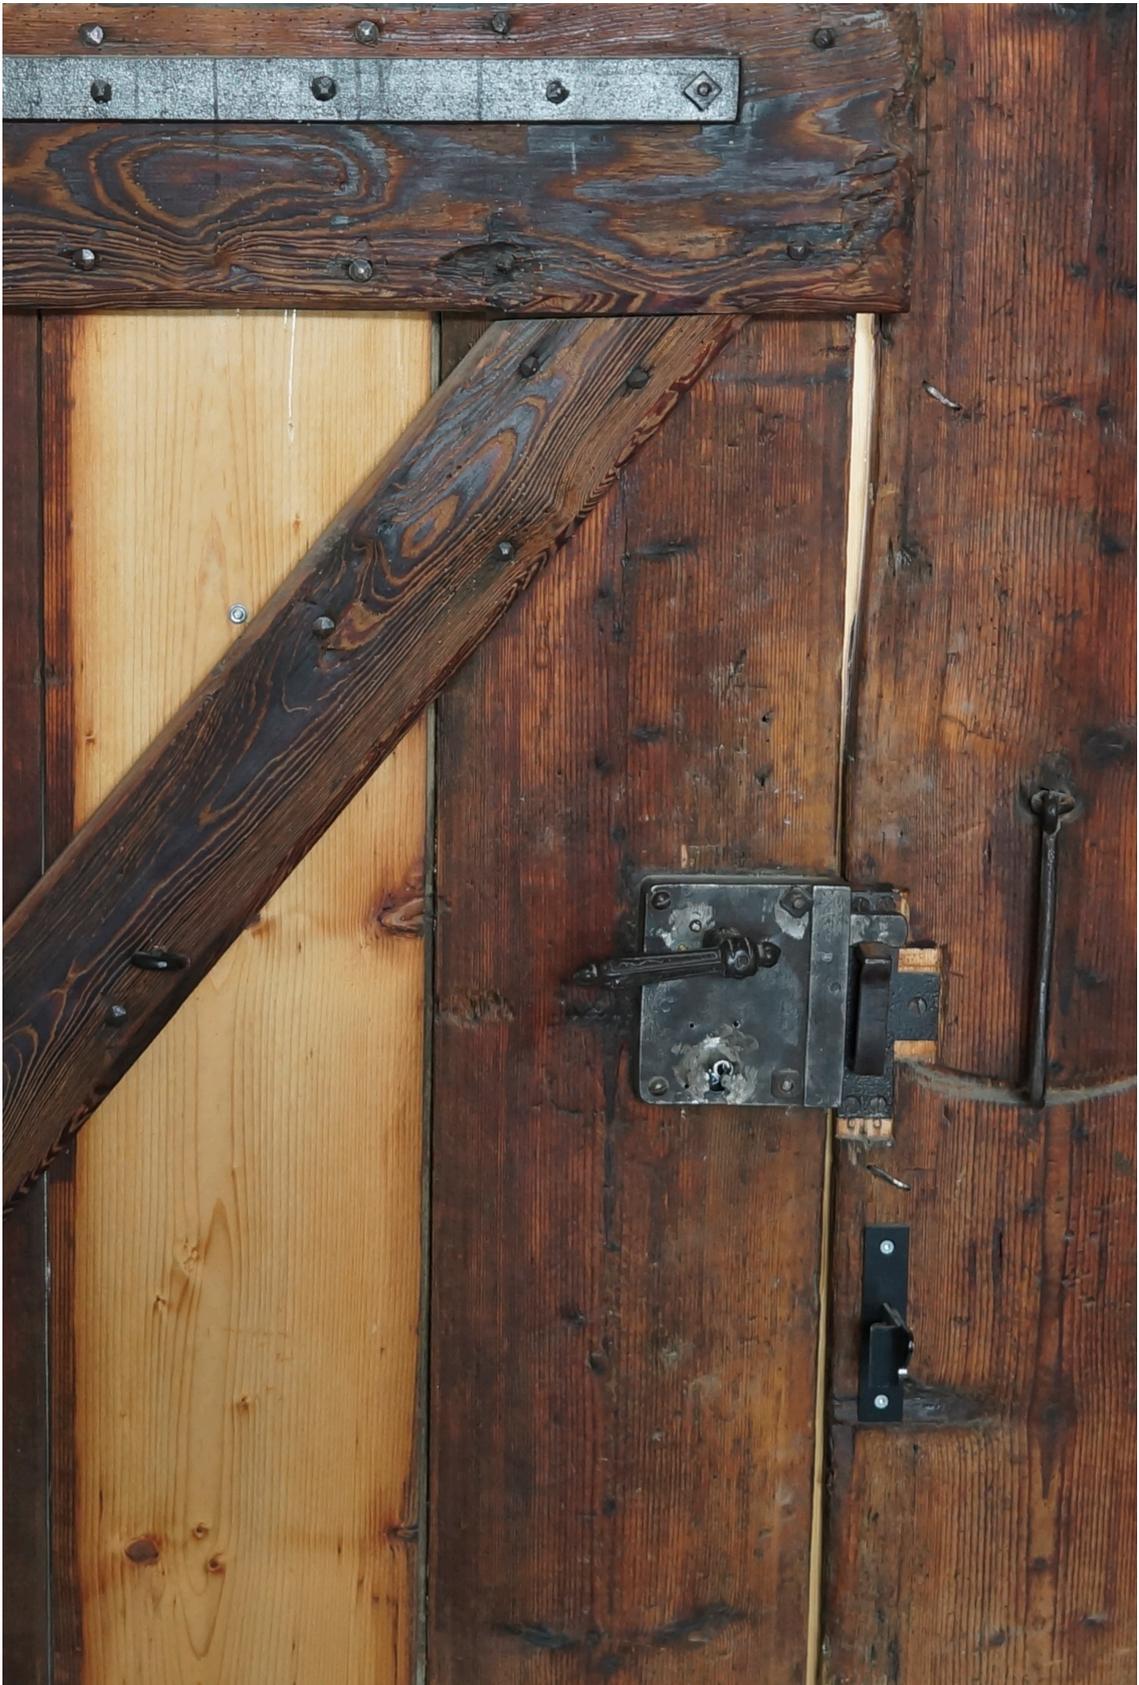
52- Scheunentor DSC00884.jpg

Restaurierung des Kastenschlosses:

- stark ausgeschlagene Spiele aller Passungen,
- Demontage des Schlosses vom Tor und Zerlegung in alle Einzelteile,
- schmiedetechnische Aufarbeitung,
- Montage

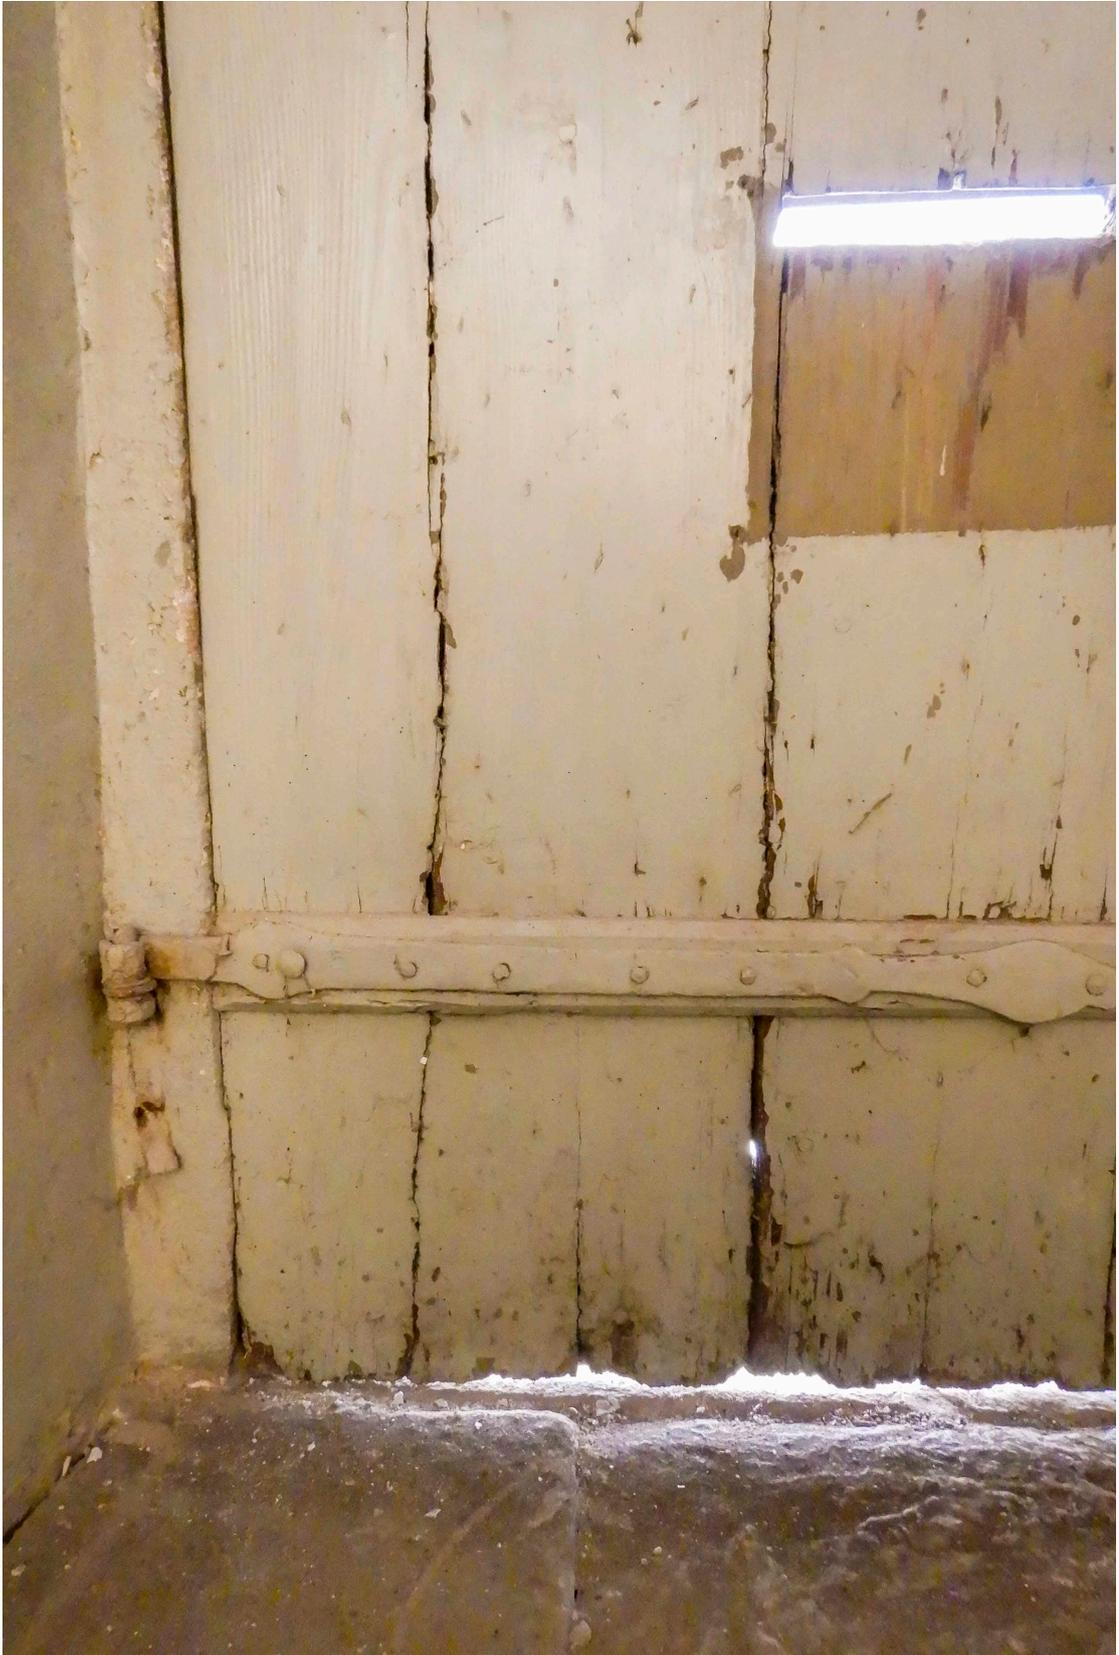
58- Haustür DSCN0420.jpg

Damit die Tür beim Öffnen angehoben wird, demontierten wir den unteren Kloben, verlängerten die Angel und harzten es erneut so ein, dass der Drehpunkt ca. 25mm vor der Flucht zum oberen Kloben liegt. Dementsprechend mußte das untere Band derart gekröpft werden, dass das Türblatt im geschlossenen Zustand sauber im Falz anliegt. Die Drehachse ist nun nach außen geneigt, gleichzeitig wird beim Öffnen für ausreichend Luft nach unten gesorgt.

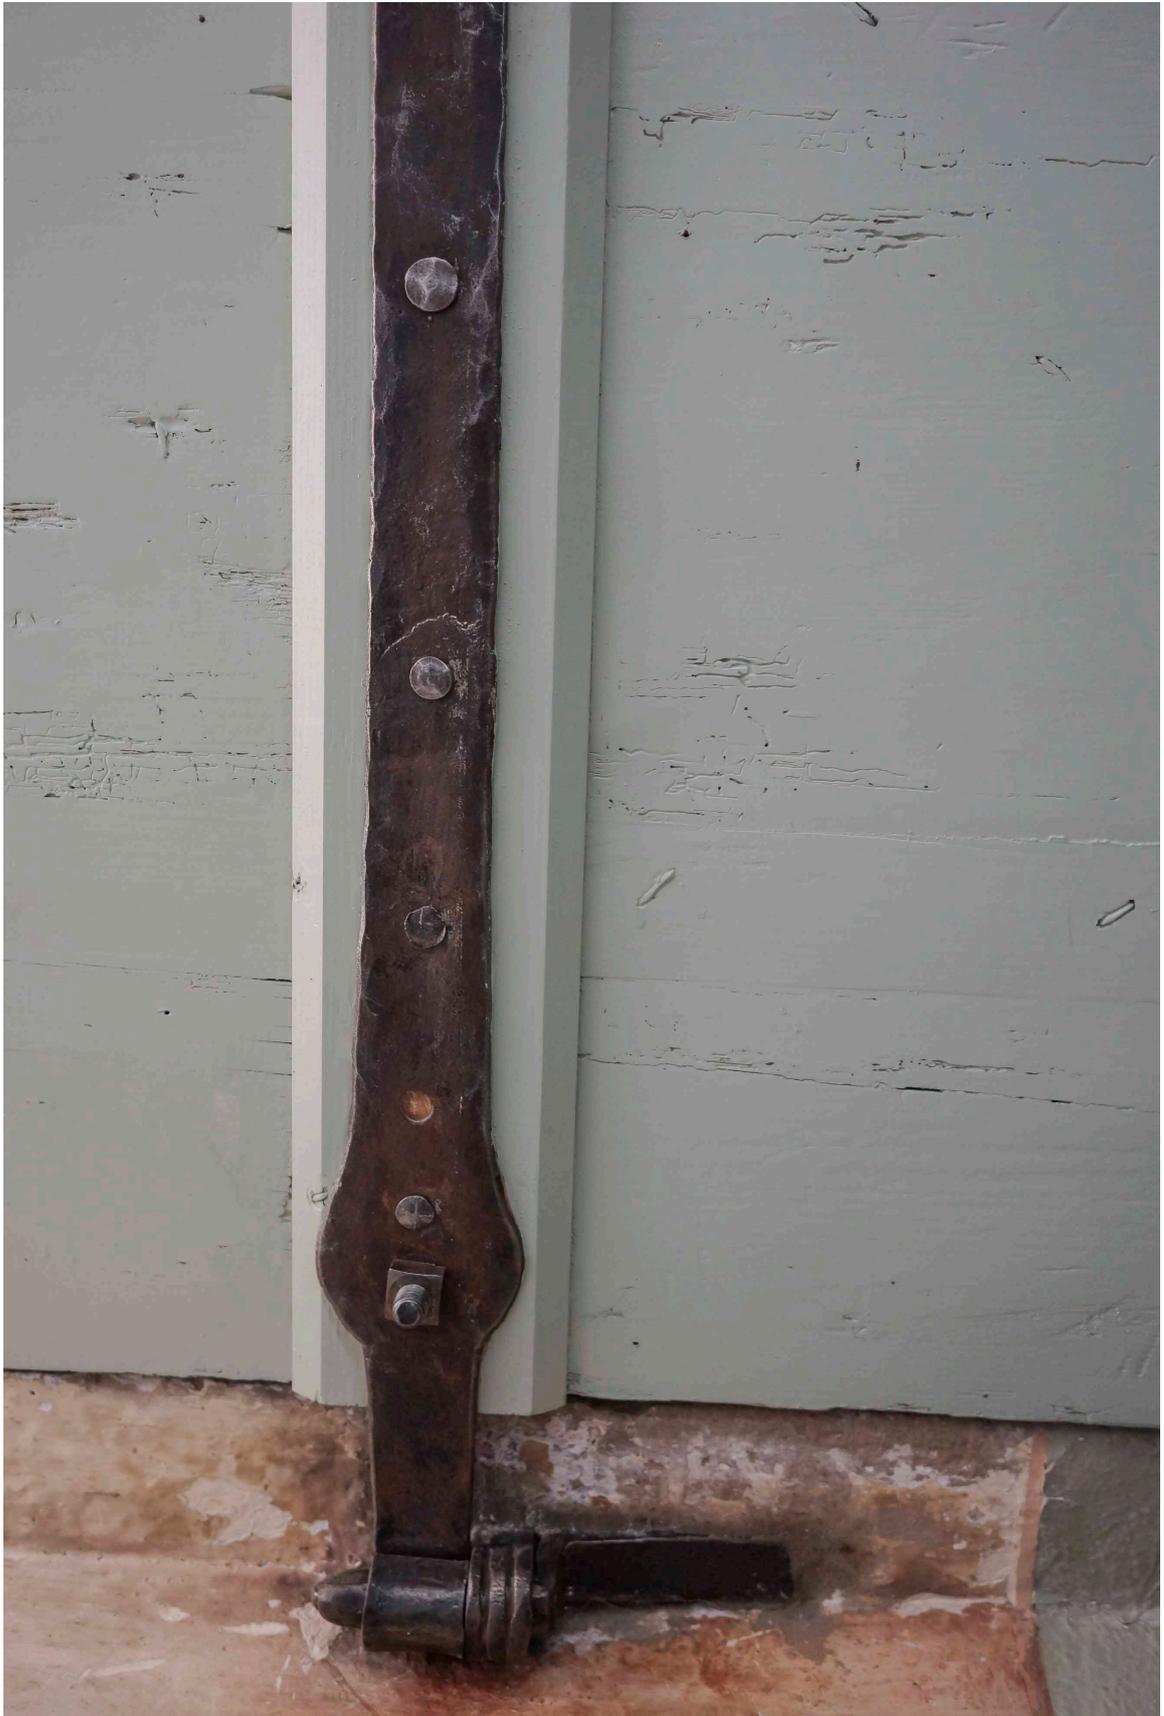
61-2- Haustür DSC00905.jpg

Endzustand des oberen Gratleistendetails mit polierten und geölten Beschlägen. Die handgeschmiedeten Langbänder sind mit jeweils einer Schloßschraube in der „Herzbohrung“ gesichert und in den restlichen Gratleisten genagelt ohne dass diese in die Brettfläche reichen. Die Bretter müssen ungehindert quellen und schwinden.
