Hölderlinhaus  
Lauffen am Neckar  
Sanierung und Umbau  
Nordheimer Str. 5  
74348 Lauffen a.N.

# Dokumentation

0271 Tischlerarbeiten 1 - Restauratorisch

Vergabe-/ Projekt Nr.: SLAUF-2019-0003

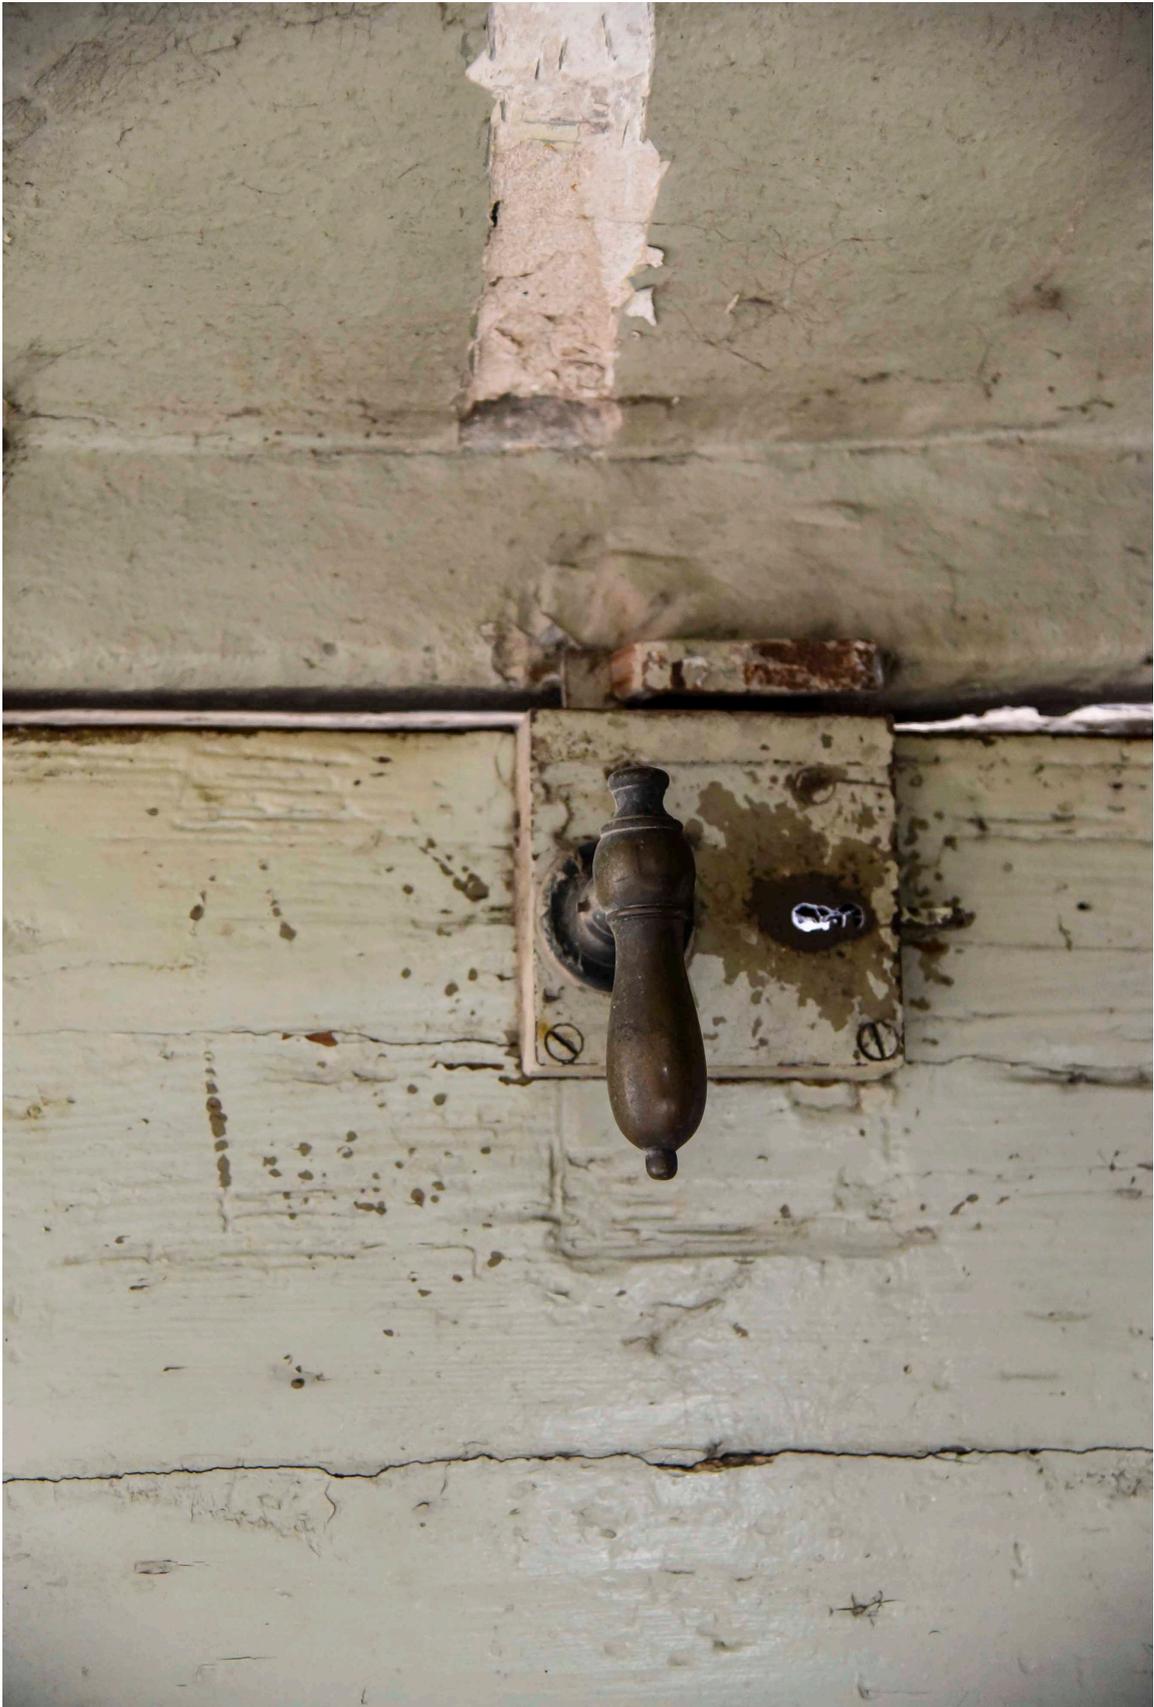
64-2- Haustür DSC\_0360.jpg

Ansicht von innen vor der Demontage des Kastenschlosses. Der vorhandene Schlüssel drehte widerstandslos. Reparatur mit Wiederherstellung der Grundfunktion des Schlosses und gleichzeitiger Verringerung der Spiele und Überarbeitung des Schlüssels.

Endzustand mit holztechnischer Reparatur mittels Vierungen im Bereich des Frieses und Langschildes, polierte Rosette und erweiterter Lagersitz des Drückers im Langschild (hier unsichtbar), geölte Oberfläche der Beschläge.

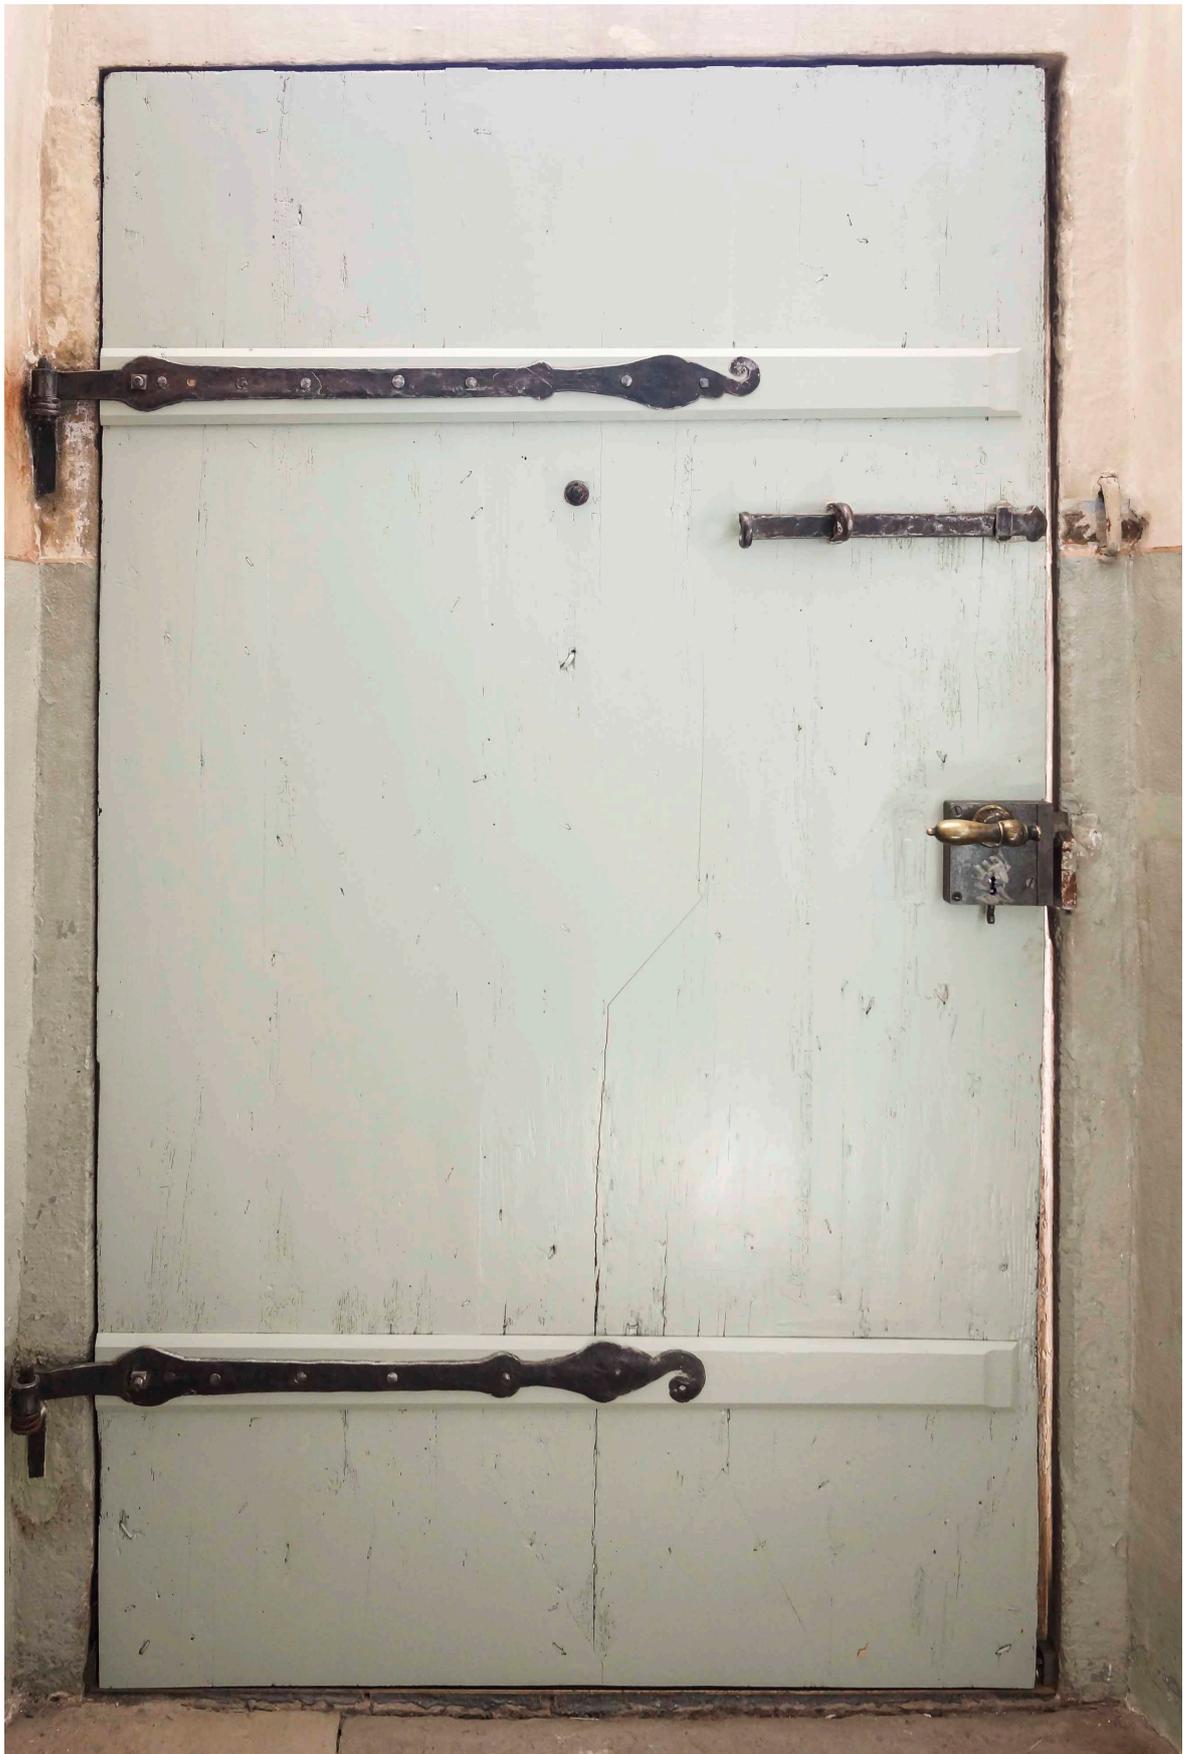
66- Haustür DSC00925.jpg

Obere Gratleiste mit originaler Profilierung, keine Spachtelung der freigelegten Wurmlöcher.

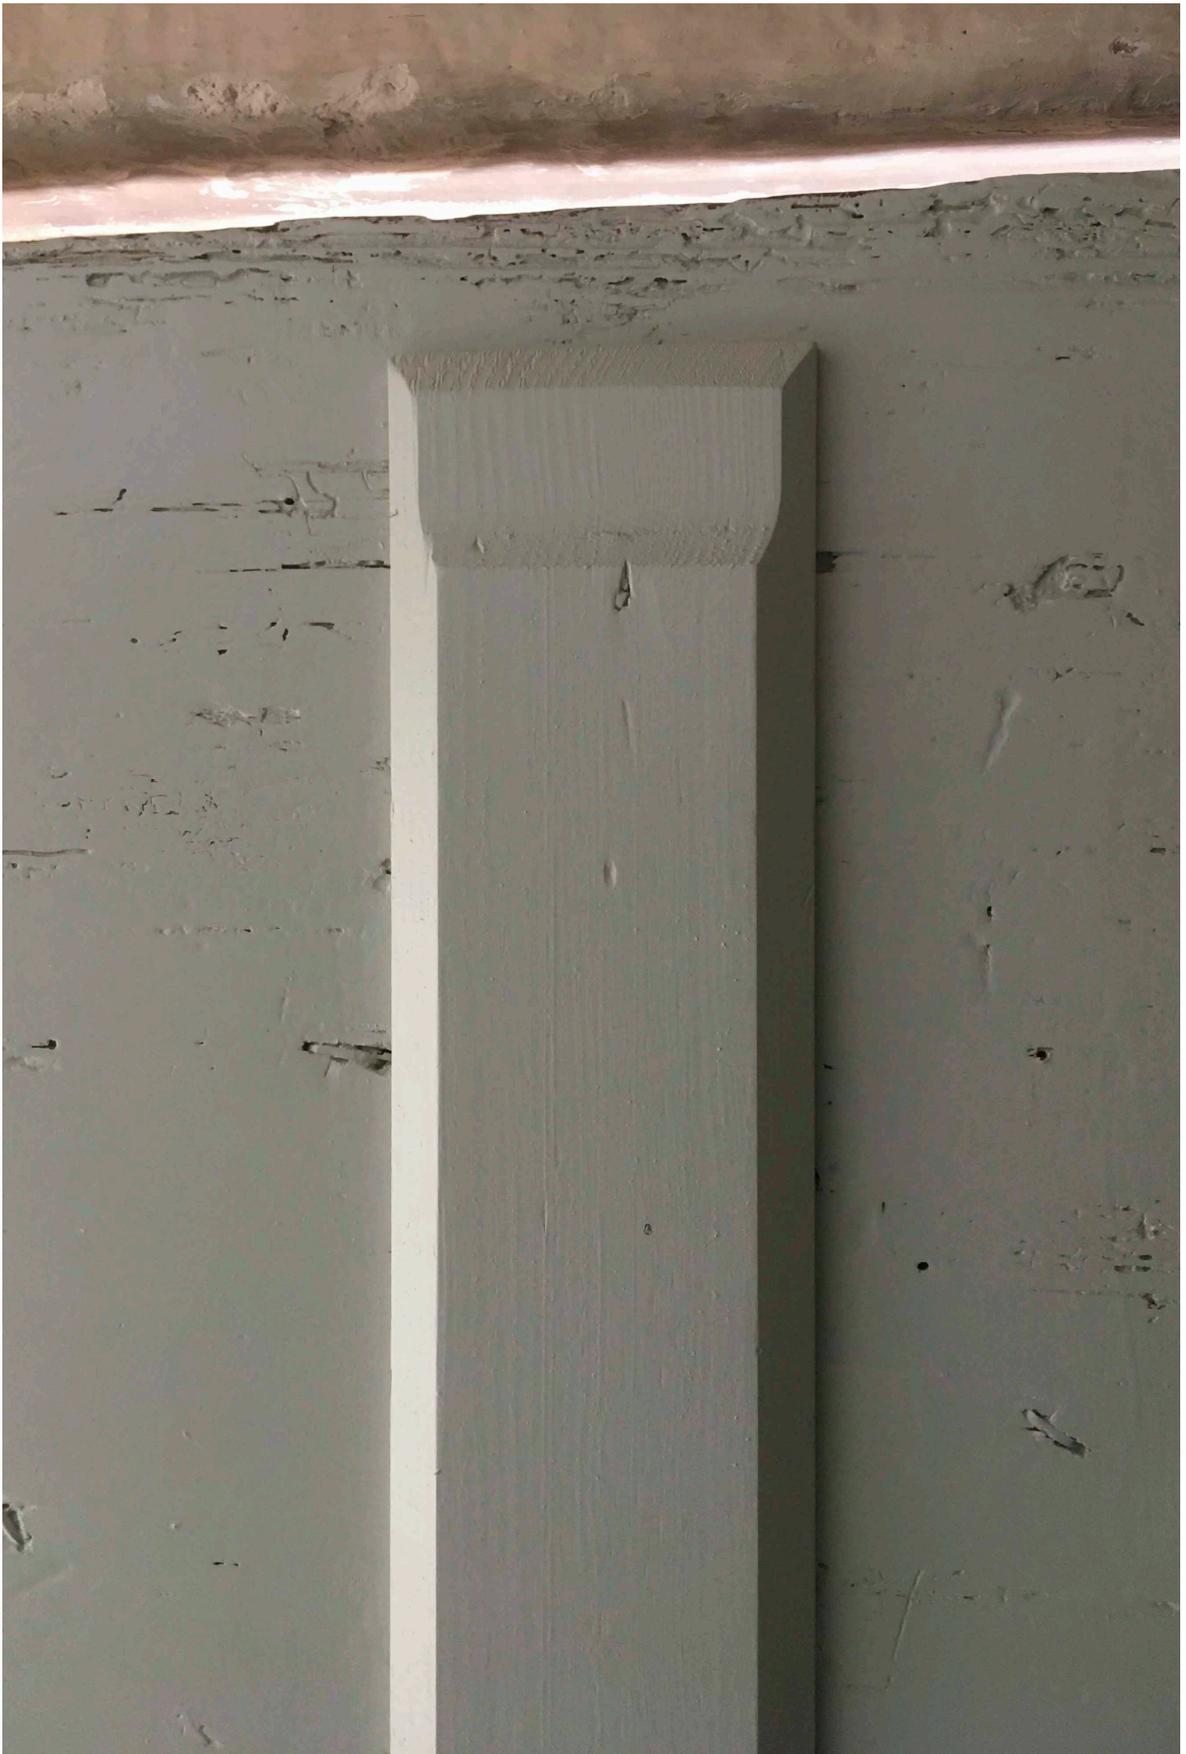
66-2- Haustür IMG\_3118.jpg

Vorzustand des Anschlusses unten. Das untere Querfries der aufgenagelten Profile saß punktuell spielfrei auf dem Sandstein der Schwelle und wurde bei jeder Bewegung hebelnd beansprucht.

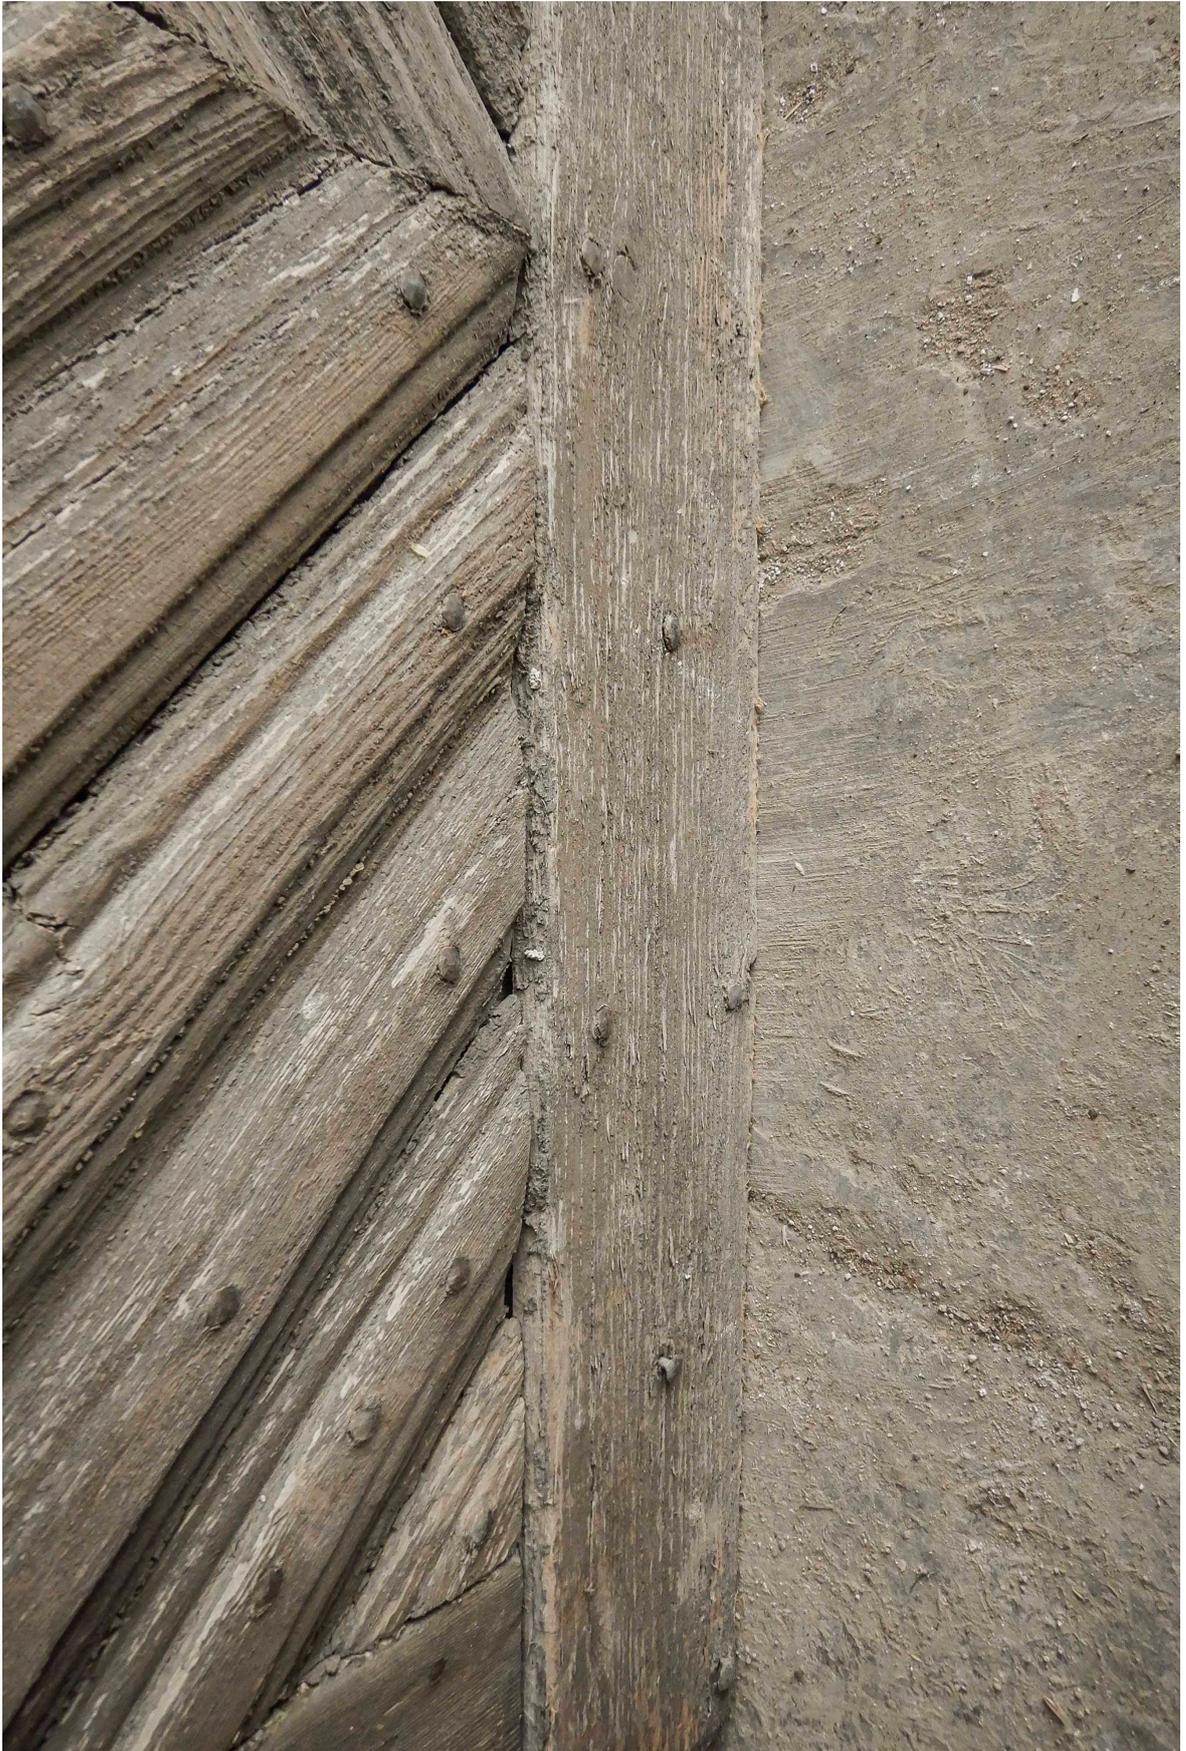
67- Haustür DSCN0416.jpg

Den mittig stark ausgelaufenen Bereich der Sandsteinschwelle begradigten wir mittels eines Flachbandes aus Messing, dass wir mit einer Fuge aus gefülltem Epoxidharz und Schrauben befestigten. Das Türblatt erhielt als Gegenspieler eine Absenkdichtung von Athmer, seitlich auslösend.

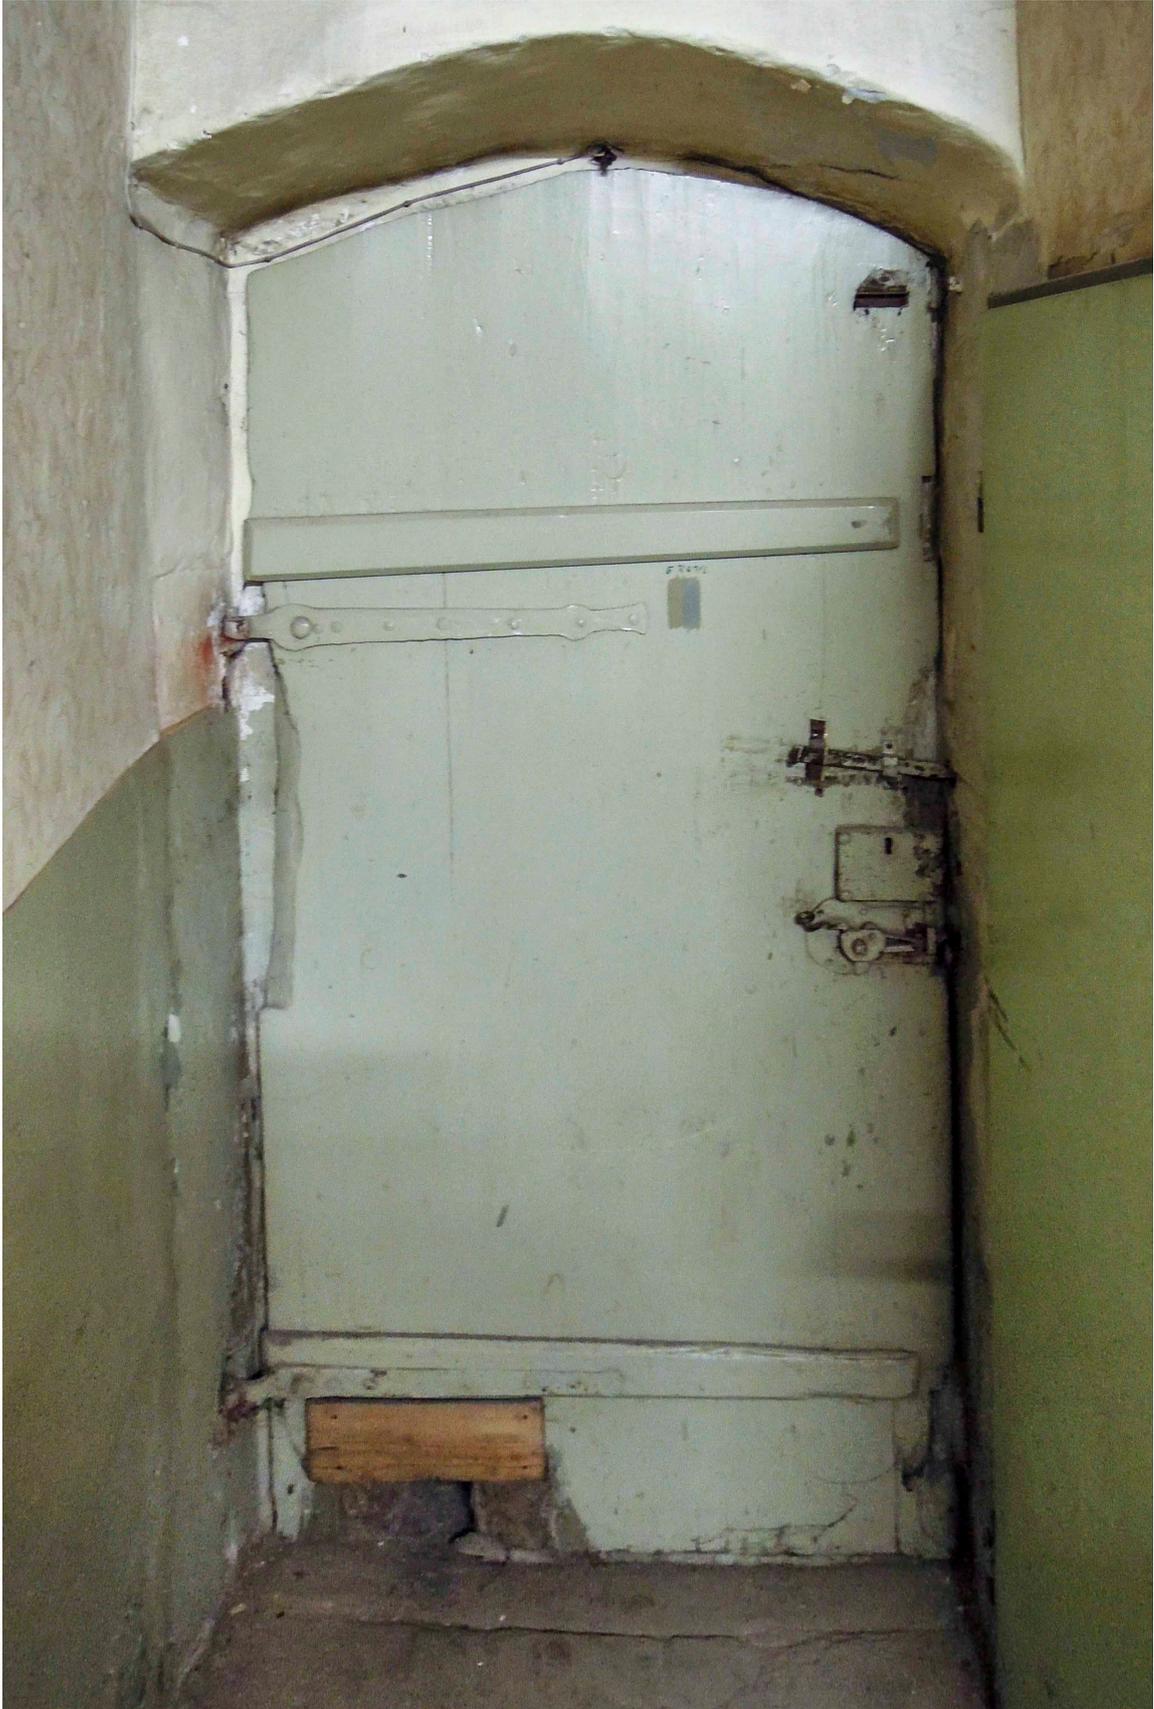
70-2- Nebeneingangstür DSCN7356 Feeser.jpg

- Tür wird leicht angehoben beim Öffnen,
- Kloben sind stabil und fest,
- große Holzausbrüche in der Brettfläche innen,
- bauzeitliches, offenes Schloss mit sehr starken Gebrauchsspuren und weiten Gleitpassungen, eingeschliffener Falle, Drücker um ca 30° verdreht, Grundplatte mehrfach gebrochen, Riegelschlaufe freiliegend,
- Kastenschloss seitenverkehrt montiert, ohne Kloben, Riegel greift nur in gestemmttes Loch im Sandstein, 1x Schlüssel vorhanden, läßt sich nicht bewegen,
- Schlaufen des waagerechten Riegels nicht am Platz und nicht original,
- aufgedoppelte Profilbrettfläche außen in gutem substanziellem Zustand:
  - oberes, waagerechtes Brett teils lose
  - Katzenluke großflächig.

Schlossbereich der Außenseite mit stark hängendem Griff und Abnutzungsspuren an den Profilbrettern.

- Restaurierung der Kastenschlösser,
- Neuanfertigen der Schubriegelschlaufen,
- Oberfläche entlacken, polieren, ölen.

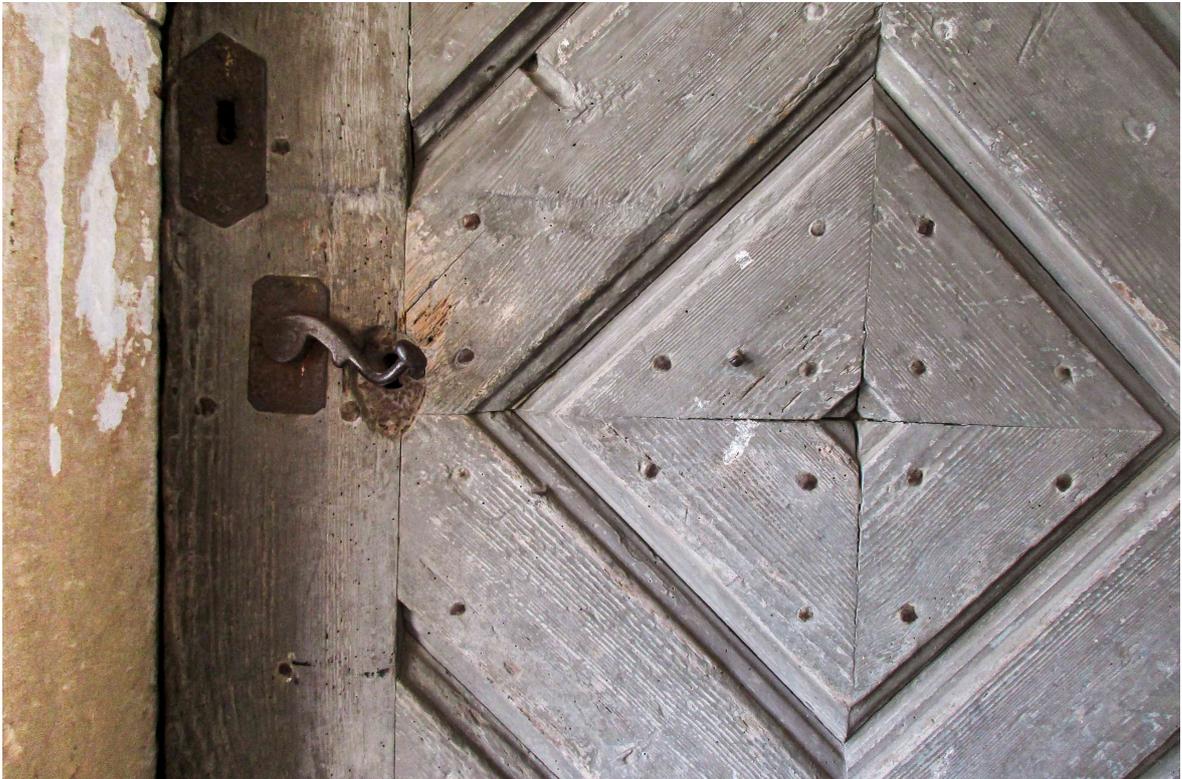
71- Nebeneingangstür IMG\_7226.jpg

Ansicht von außen mit Katzenluke.

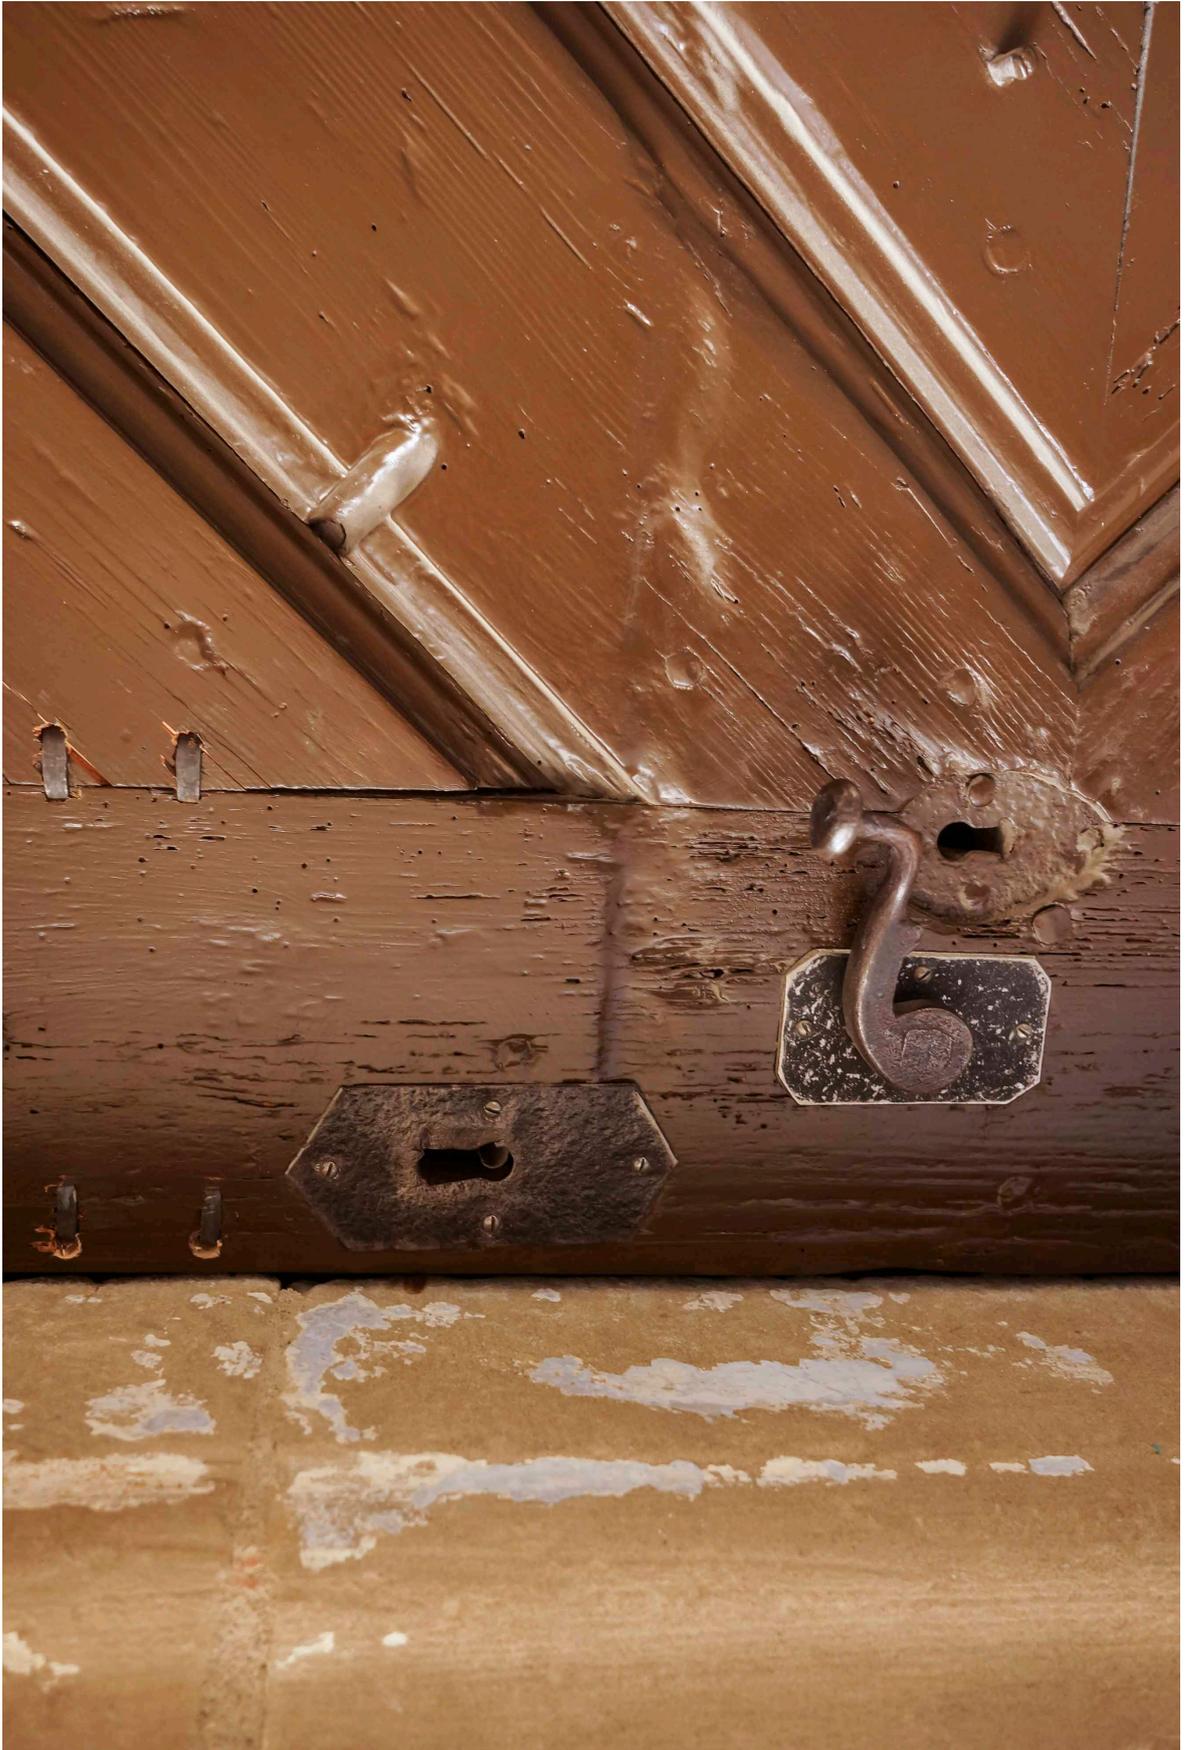
75- Nebeneingangstür DSC01251.jpg

Vor der Lackierung im hausumlaufenden Braunton der Türen, Tore und Fensterläden wurde das untere Aufdopplungsfries dem ausgelaufenen Sandstein angepaßt. Zum weiteren Dichtschluss erhielt die Tür eine dreiseitige, im Türfalz eingefräste Schlauchdichtung.

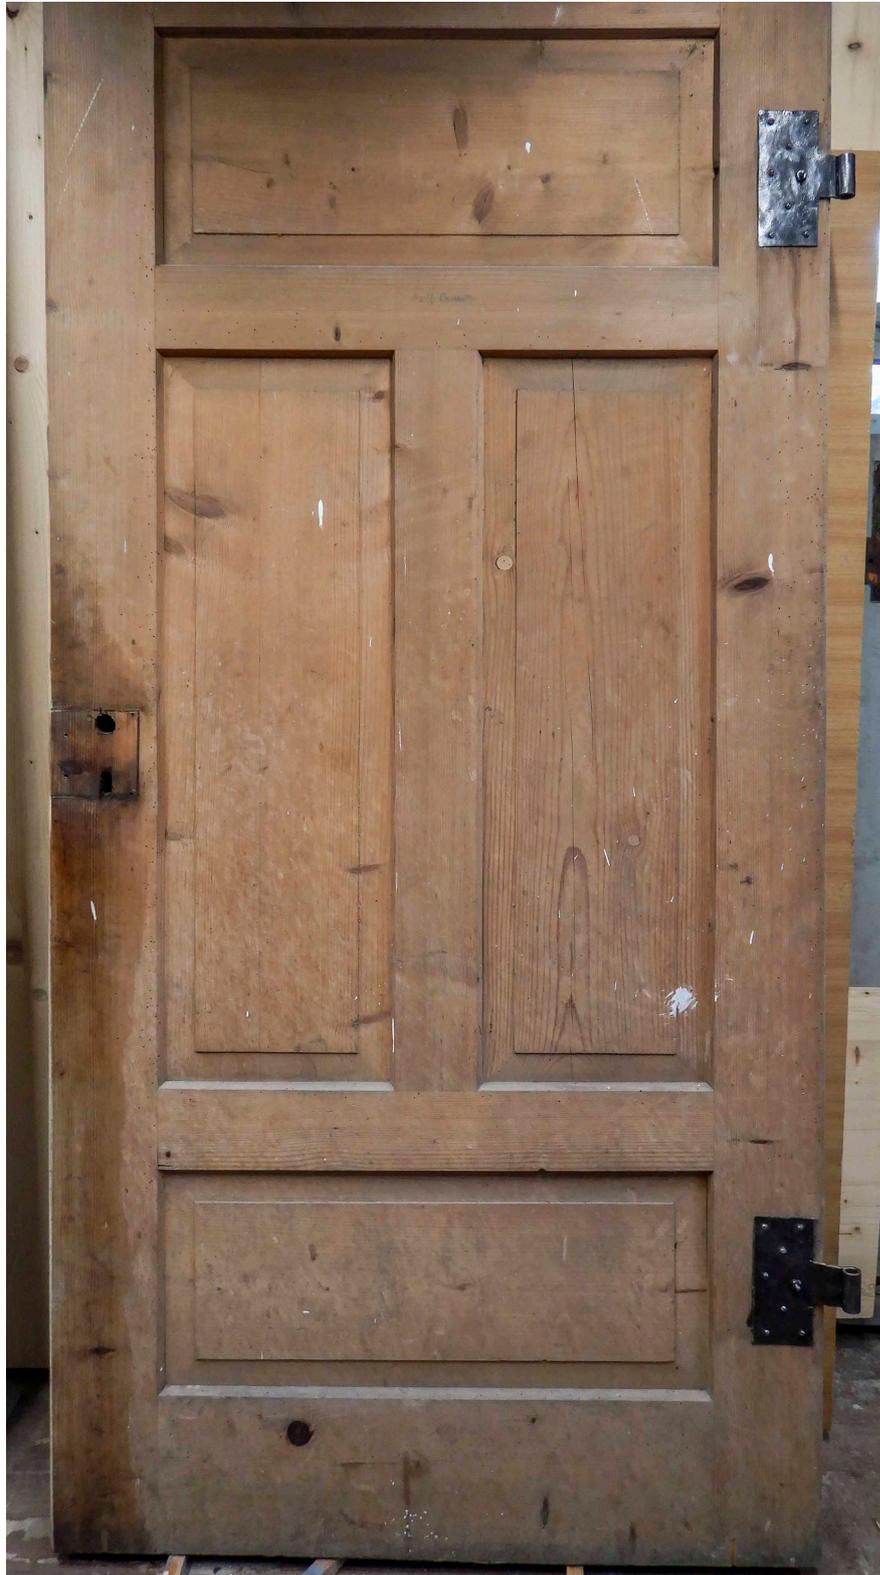
81- Tür von 1850 T0.04.1 DSCN0442.jpg

Starke Ölflecken unterhalb des, Wasser- und Farbflecken auf dem Blatt.

Mit Nitro-Universalverdünnung wurden die tief eingezogenen Ölreste in 4 Arbeitsgängen herausgelöst.

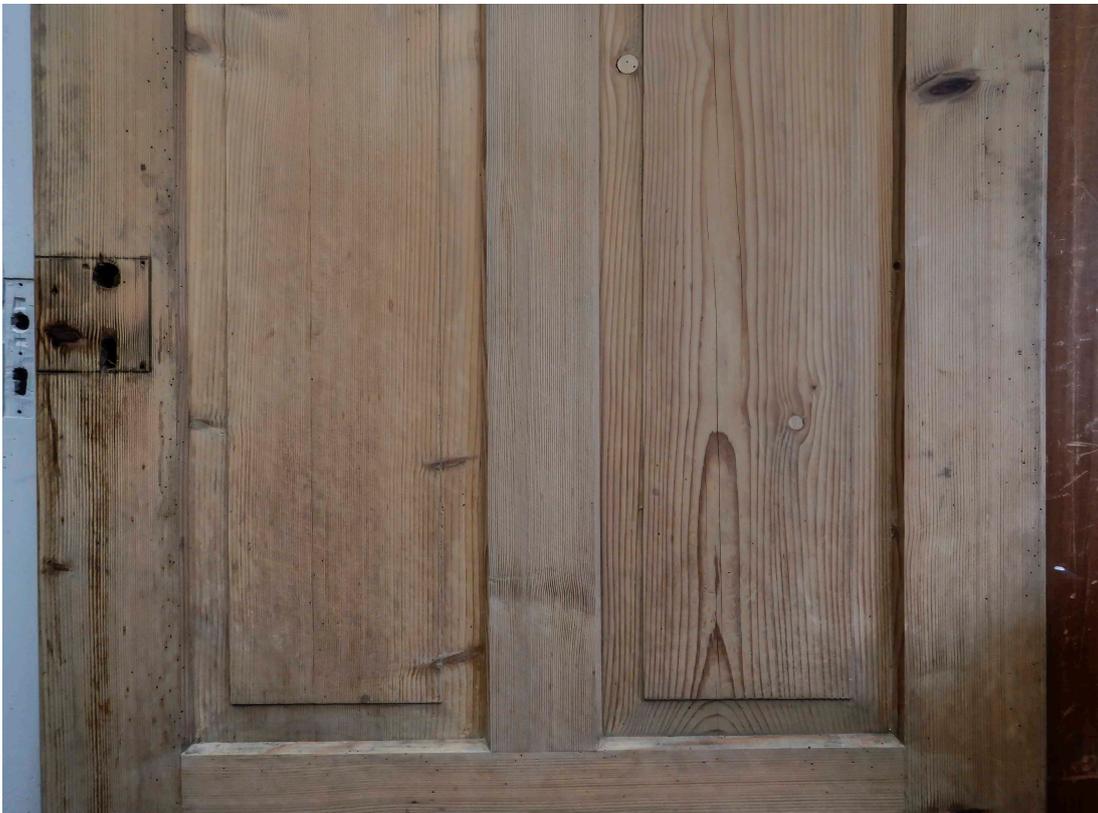
83- Tür von 1850 T0.04.1 DSCN0444

Da der Schwellbalken auf gesamter Länge der Wand nicht tragfähig war und ausgewechselt wurde, demontierten wir vorher die Tür und setzten sie anschließend zurück in ihre originale Lage.

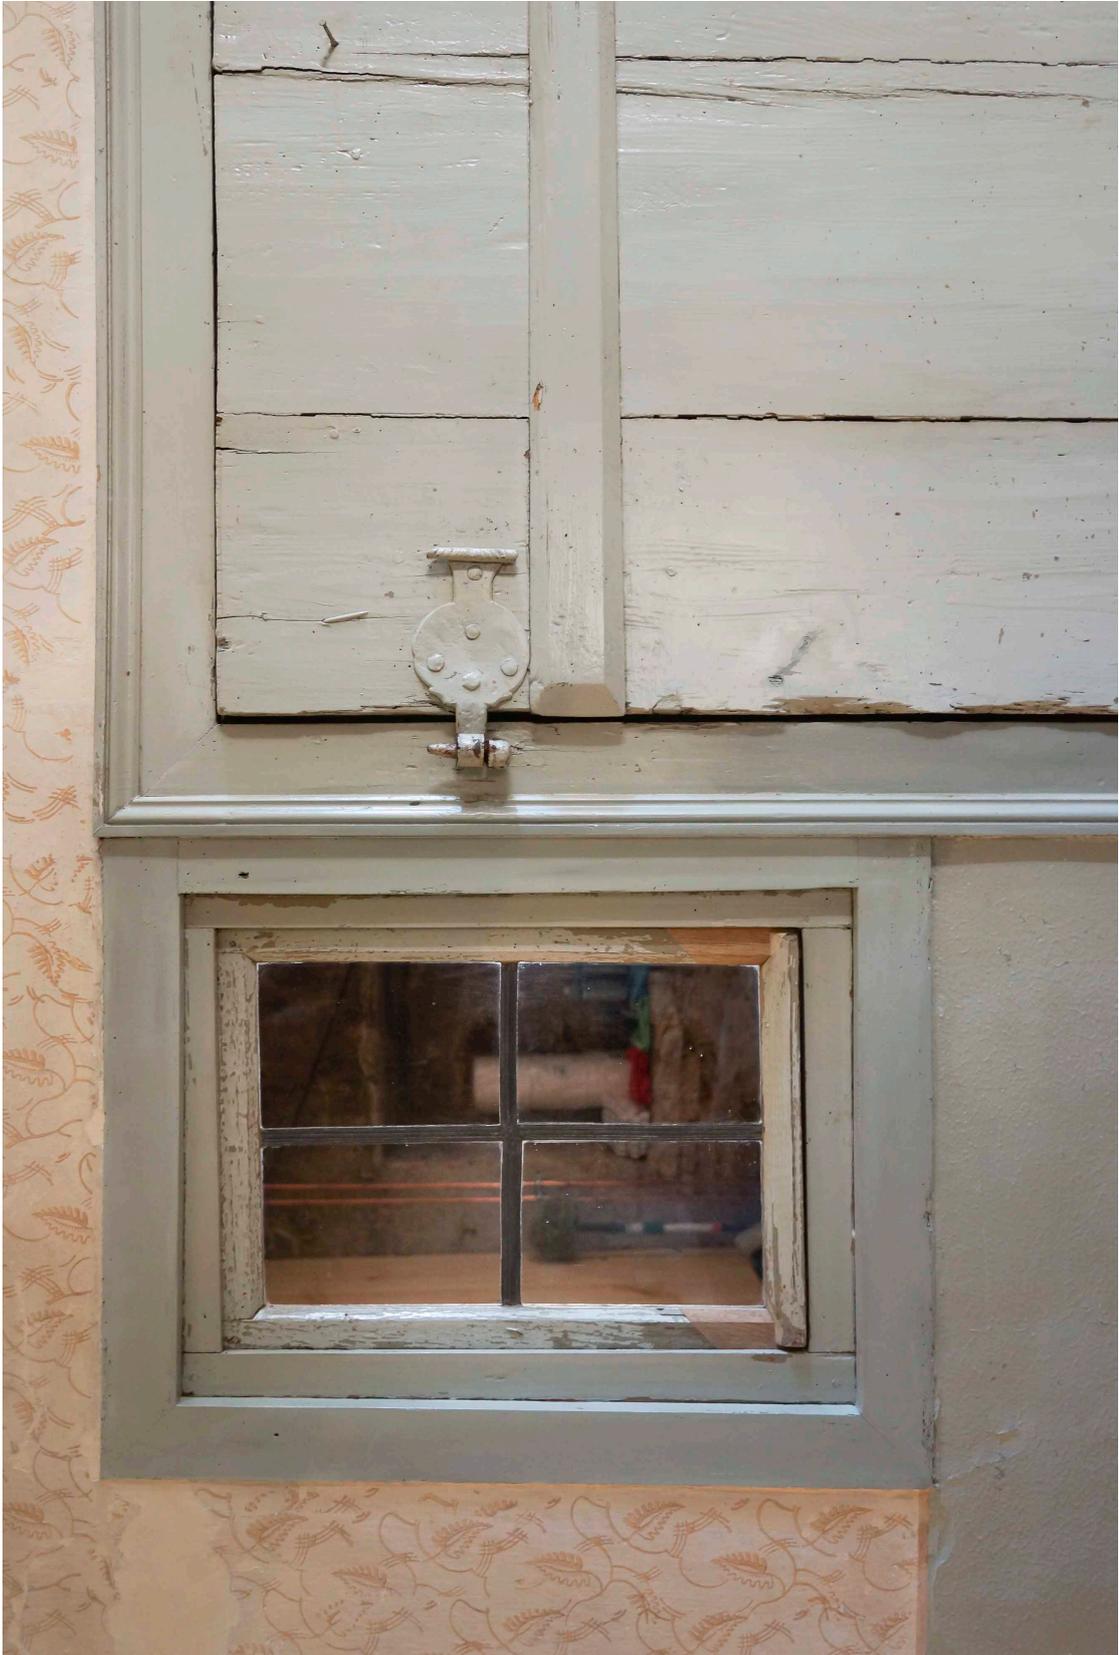
89- barocke Tür T0.02.3 DSC00901.jpg

Das defekte Schloss wurde vorsichtig demontiert, restauriert und mit zwei neuen Schlüsseln versehen. Die Tür wurde als Zeuge erhalten, so wie wir sie fanden, die einzige Prämisse war ihre Funktion. Für ein druckfreies Bewegen des Blattes musste nur geringfügig am Futterfalz nachgehobelt werden.

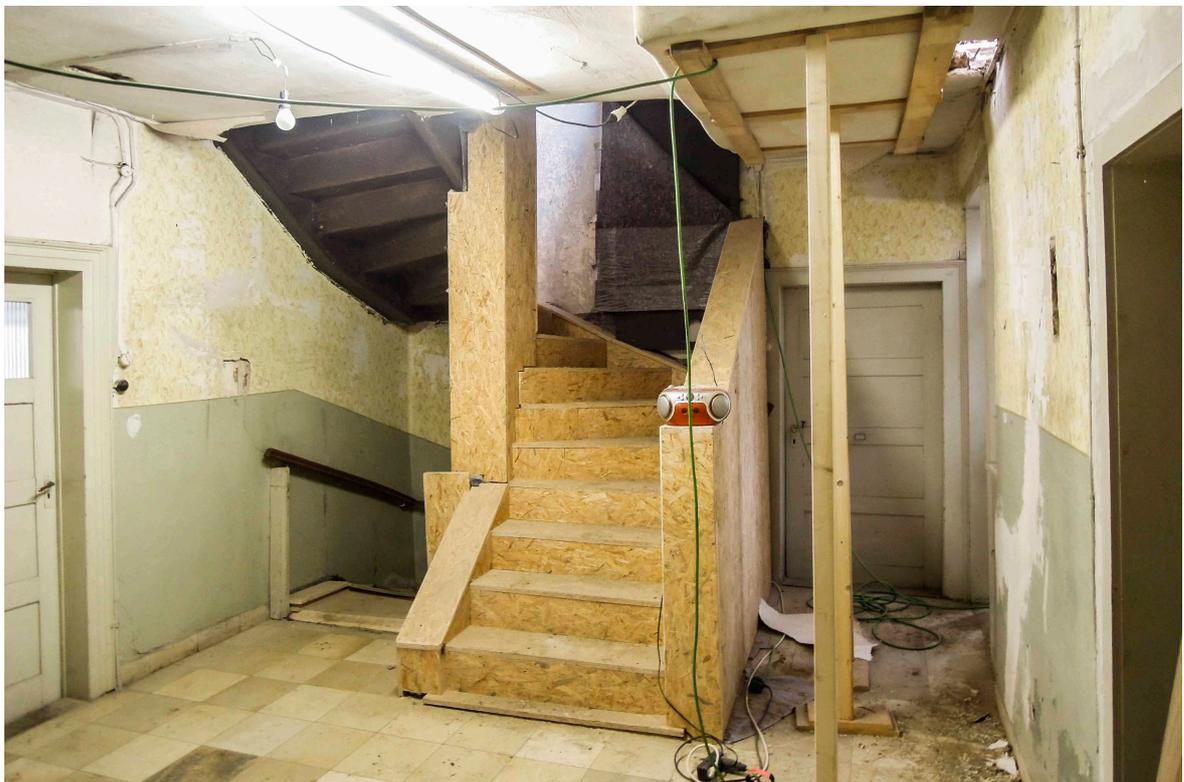
109- Zentrales Treppenhaus DSCN7264 Feeser.jpg

Mit OSB- Platten geschützte Treppe. Der obere Treppenkasten ist noch im originalen Zustand.

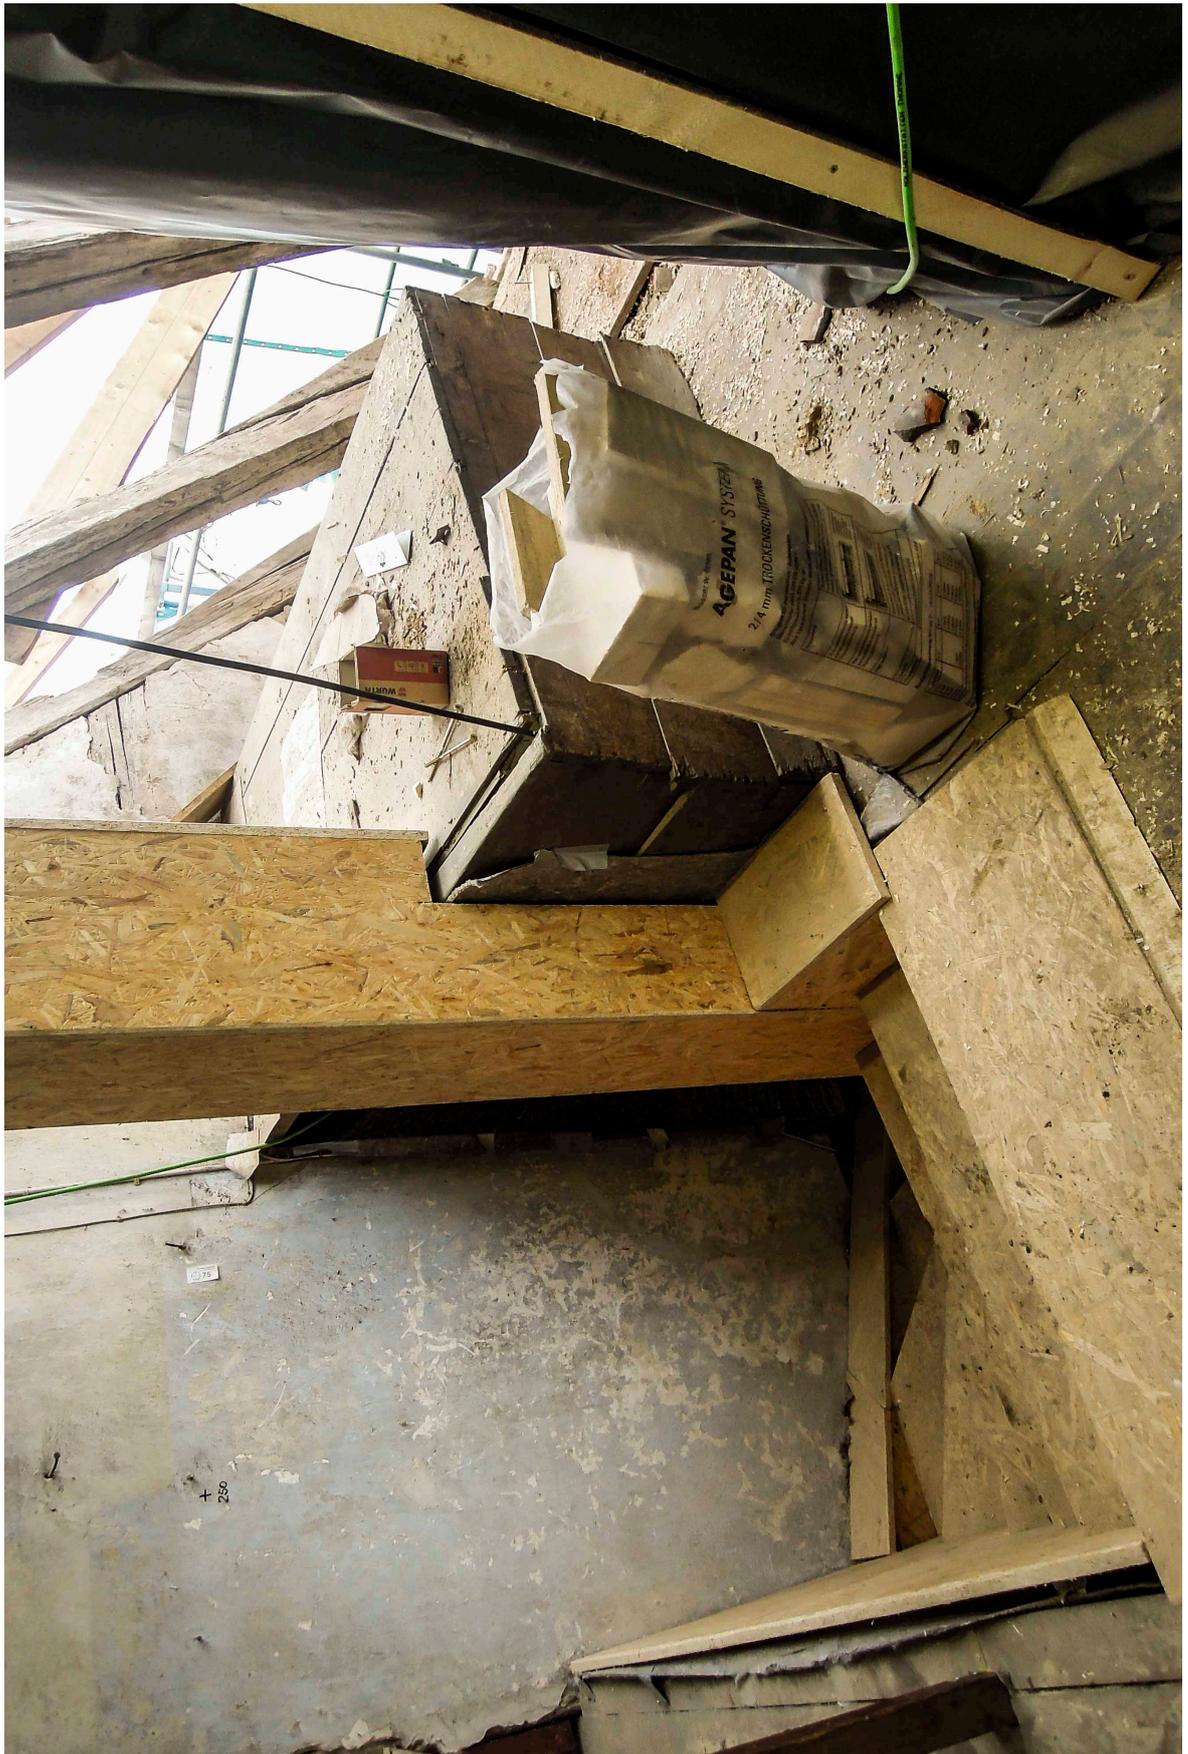
110- Zentrales Treppenhaus DSCN7267 Feeser.jpg

Die ausgelaufenen Stufen vom EG waren komplett mit rötlich eingefärbtem Kunstharz überzogen. Die Trgfähigkeit ist vorhanden, der Belag wurde so belassen.

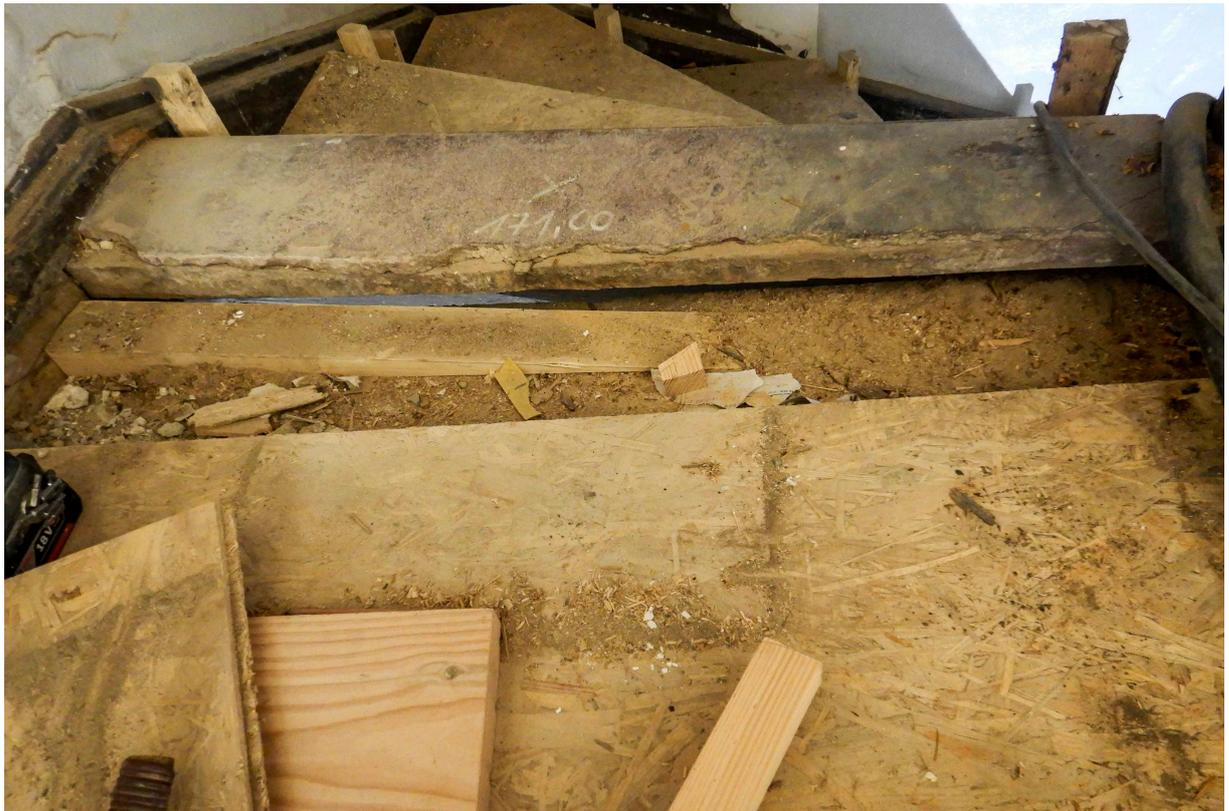
111- Zentrales Treppenhaus DSCN0828.jpg

Unterkonstruktion zum Anschluss des Breitdielenbodens an den Treppenantritt.
