Hölderlinhaus  
Lauffen am Neckar  
Sanierung und Umbau  
Nordheimer Str. 5  
74348 Lauffen a.N.

# Dokumentation

0271 Tischlerarbeiten 1 - Restauratorisch

Vergabe-/ Projekt Nr.: SLAUF-2019-0003

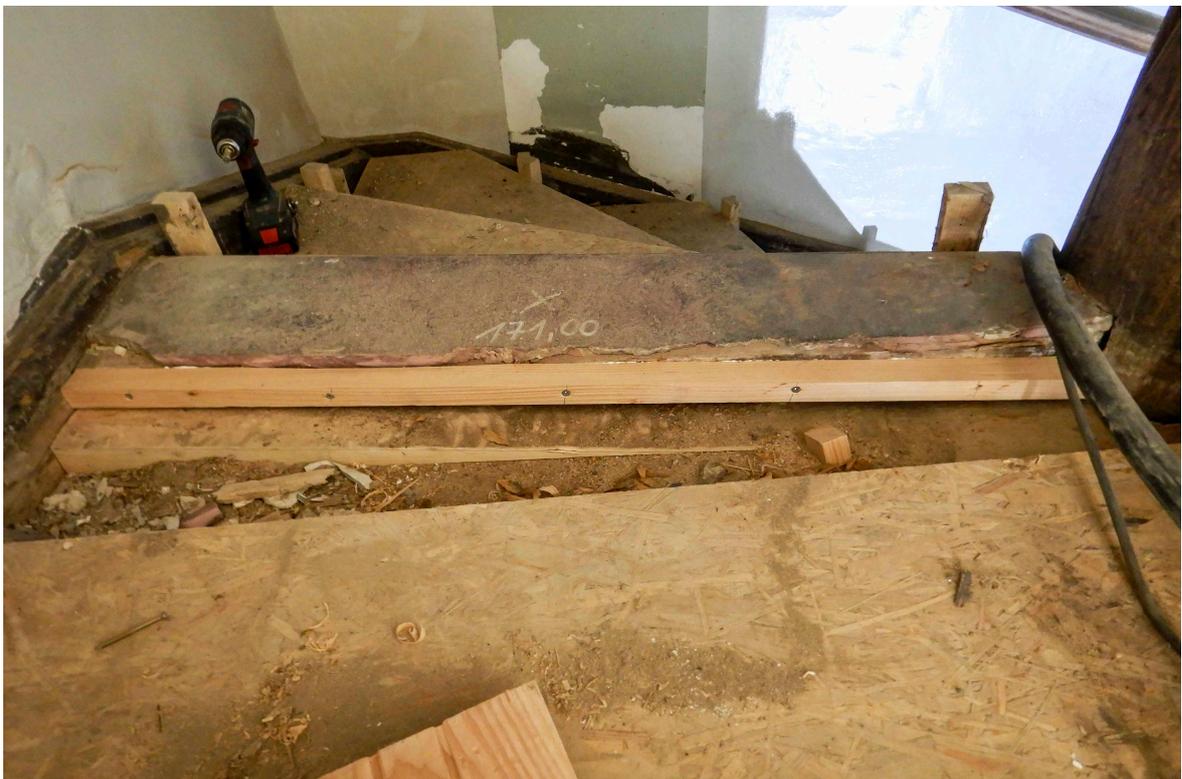
112- Zentrales Treppenhaus DSCN0829.jpg

Montage eine Übergangsschiene vom Antritt zum Fußboden. Sie dient gleichzeitig als Abdeckung der Kunstharzausbrüche und Abschluss. Dabei sind alle Vorderkanten dieses Treppenabschnittes in ballig geschmiedeten Eisen gefertigt. Die Oberfläche des Eisens ist gebürstet, die der Trittsflächen geschliffen, beides geölt. Die Stellbretter wie im OG braun lackiert.

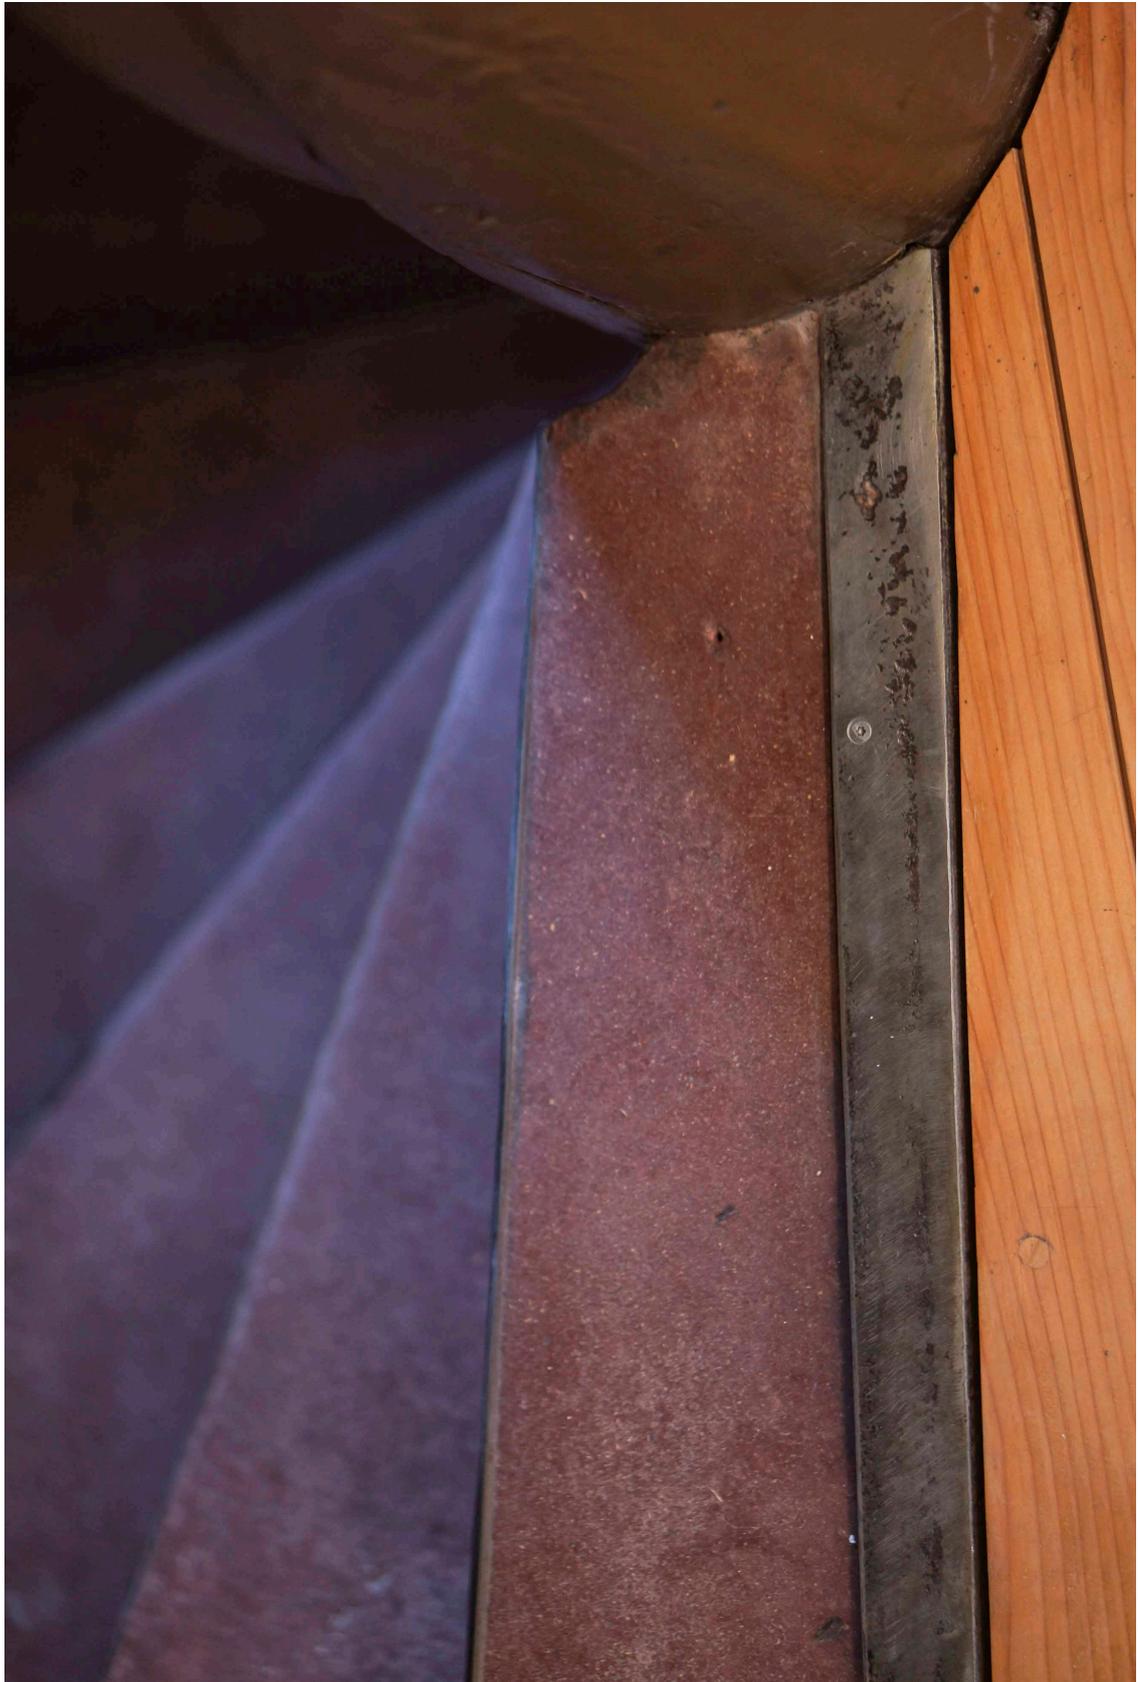
113- Zentrales Treppenhaus DSC01216.jpg

Der Treppenabschnitt wurde angehoben um Fugen im Geländergefüge zu minimieren. Der untere Teil des wurmbefallenen Pfostens wurde per Schiftung ergänzt. Zu sehen sind auch die als Dachlatte vor die grob abgebeilten Trittstufen genagelten Vorderkanten.

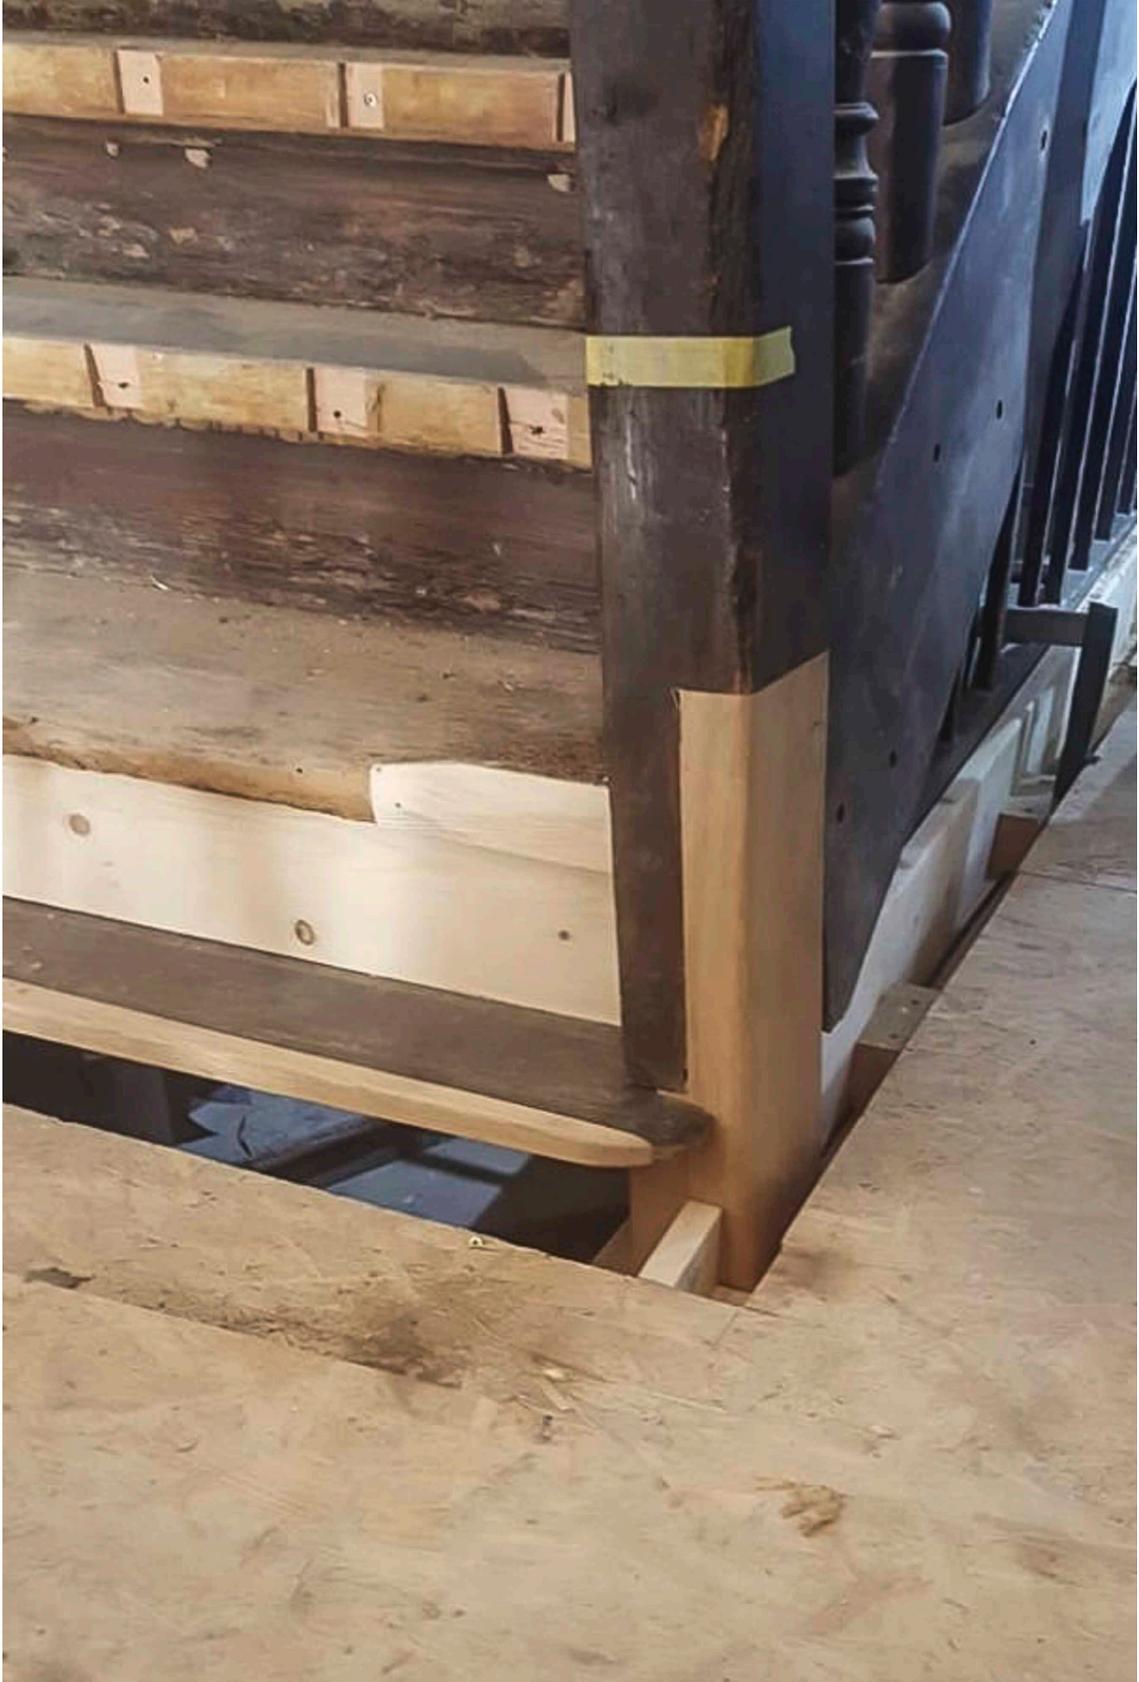
114- Zentrales Treppenhaus IMG\_2867.jpg

Alle Vorderkanten der Trittstufen ins DG waren mit Latten begradigt und mit Spachtelmasse aufgefüllt. Als Oberfläche diente PVC-Belag. Die untere Vorderkante im Bild wurde provisorisch wieder angeschraubt als Schutz der Kanten während der Restaurierung. Man kann an der oberen Stufe die originale Profilierung erkennen.

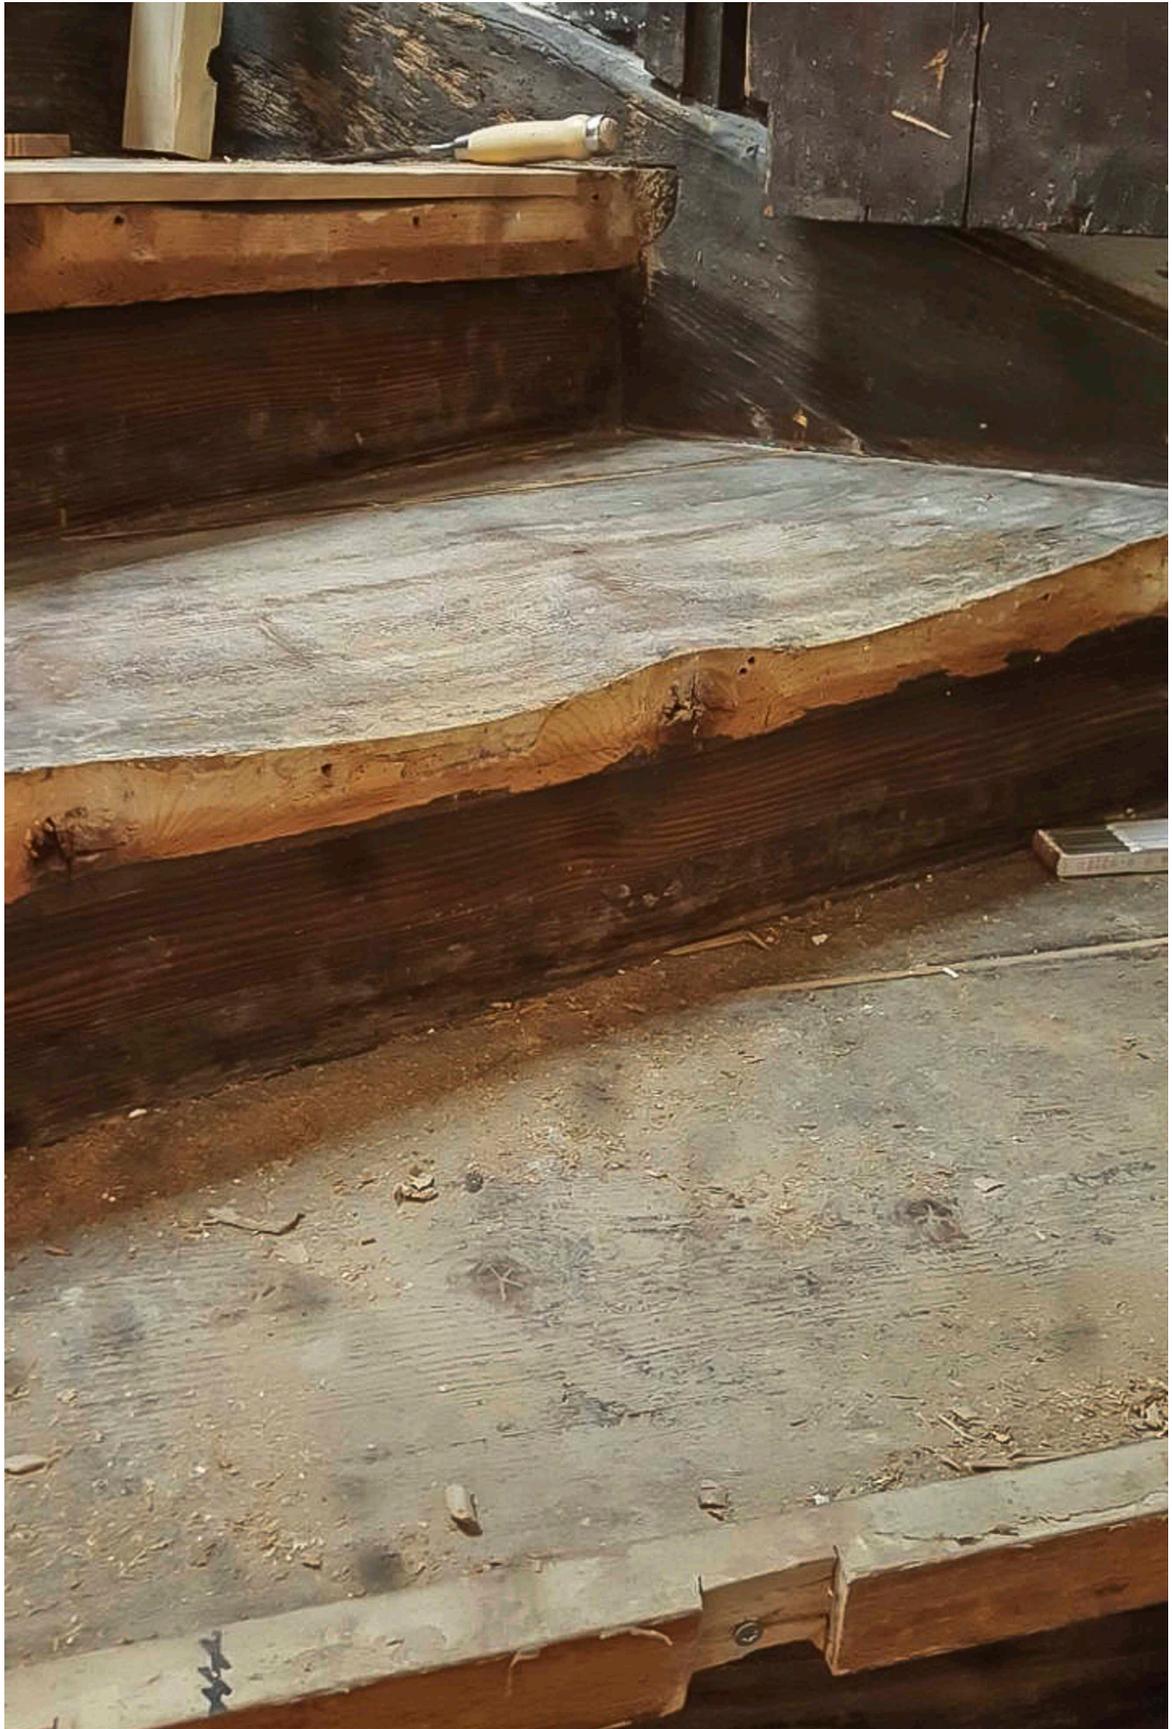
115- Zentrales Treppenhaus IMG\_2871.jpg

Die trapezförmigen Inlays glichen weitestgehend die ausgelaufenen Zonen aus. Schleifend glichen wir die Flächen an. Gemäß Befund rekonstruierten wir die Vorderkanten und verschliffen die Oberfläche, dass sie als Einheit verschmelzen.

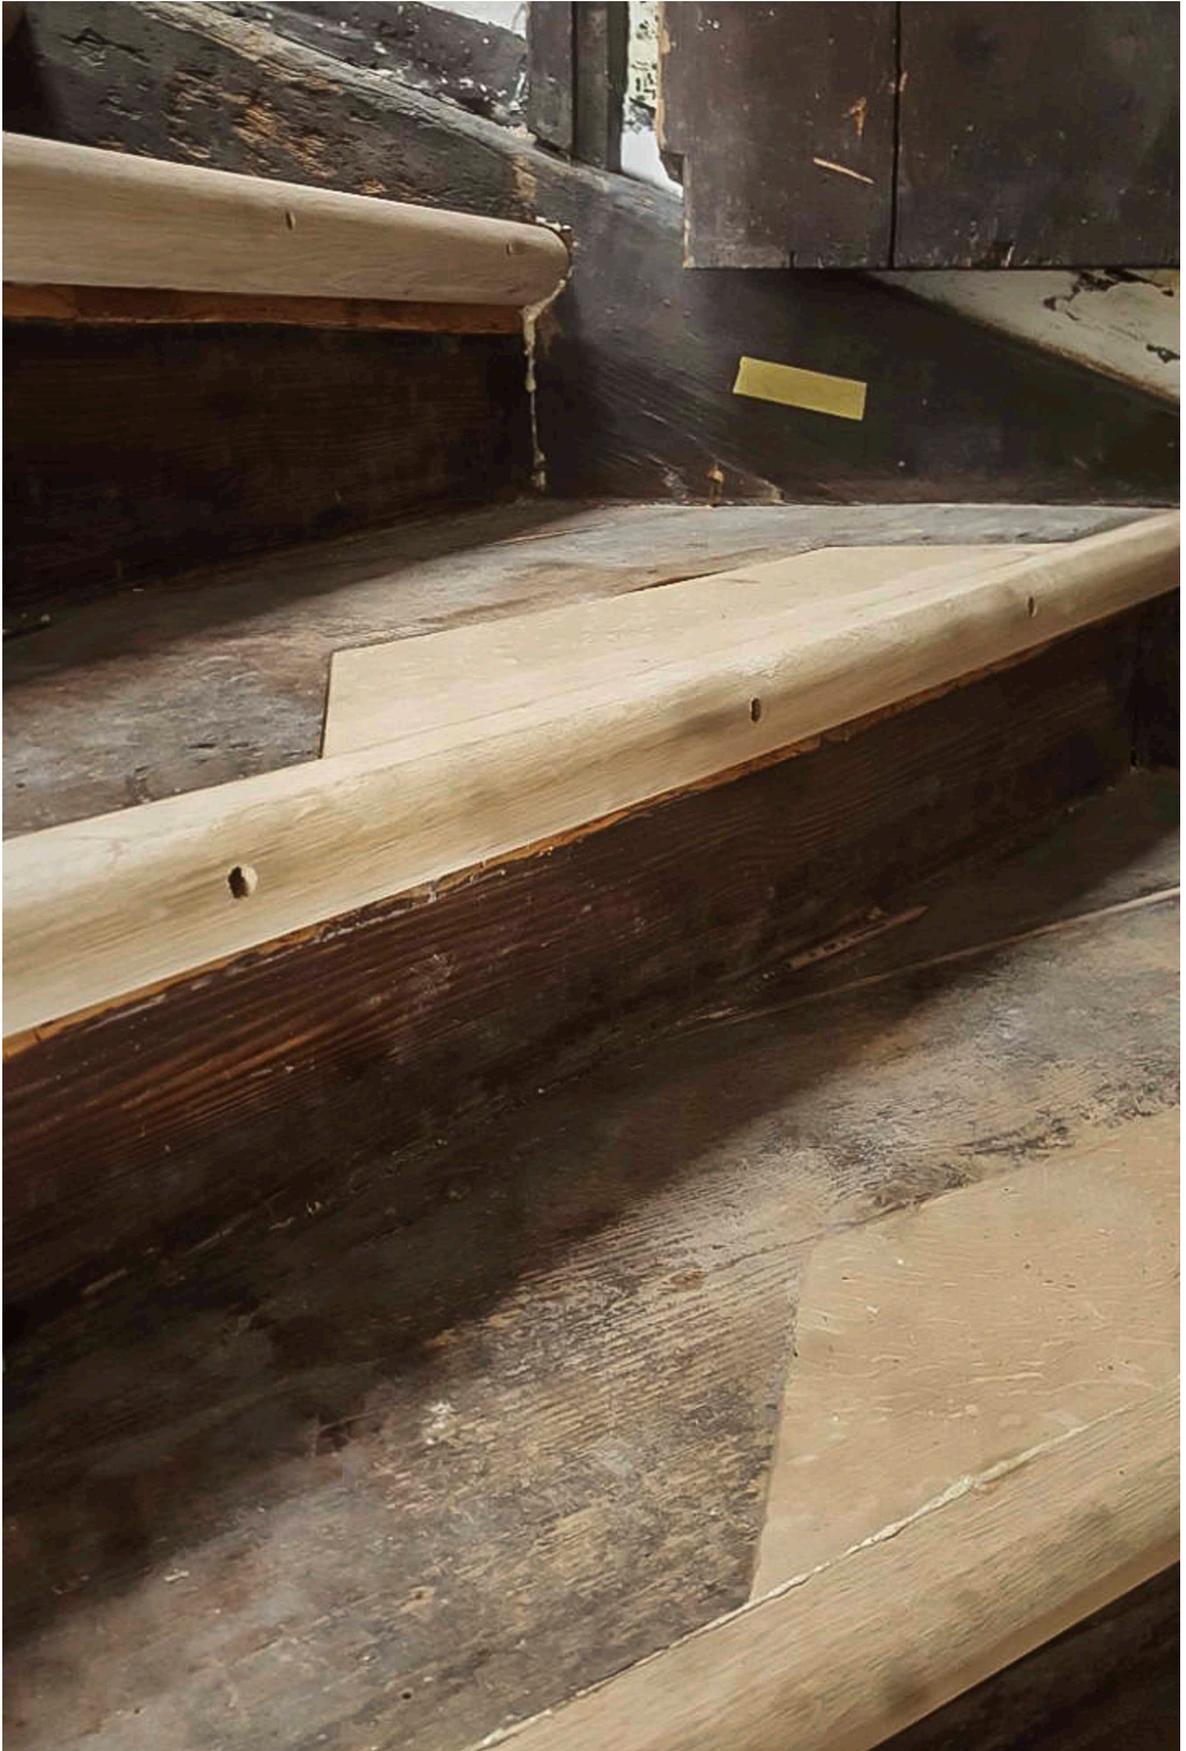
116- Zentrales Treppenhaus IMG\_2870.jpg

Die originale Holzart war Kiefer, wir verwendeten zur Restaurierung Eiche aus zwei Gründen:

- Eiche ist sehr zurückhaltend schlicht und hebt sich im geölten Zustand nur leicht vom Untergrund ab,
- das Laubholz ist wesentlich widerstandsfähiger als Nadelholz und ist für den kommenden Museumsbetrieb eine tendenzielle Maßnahme zum Unfallschutz.

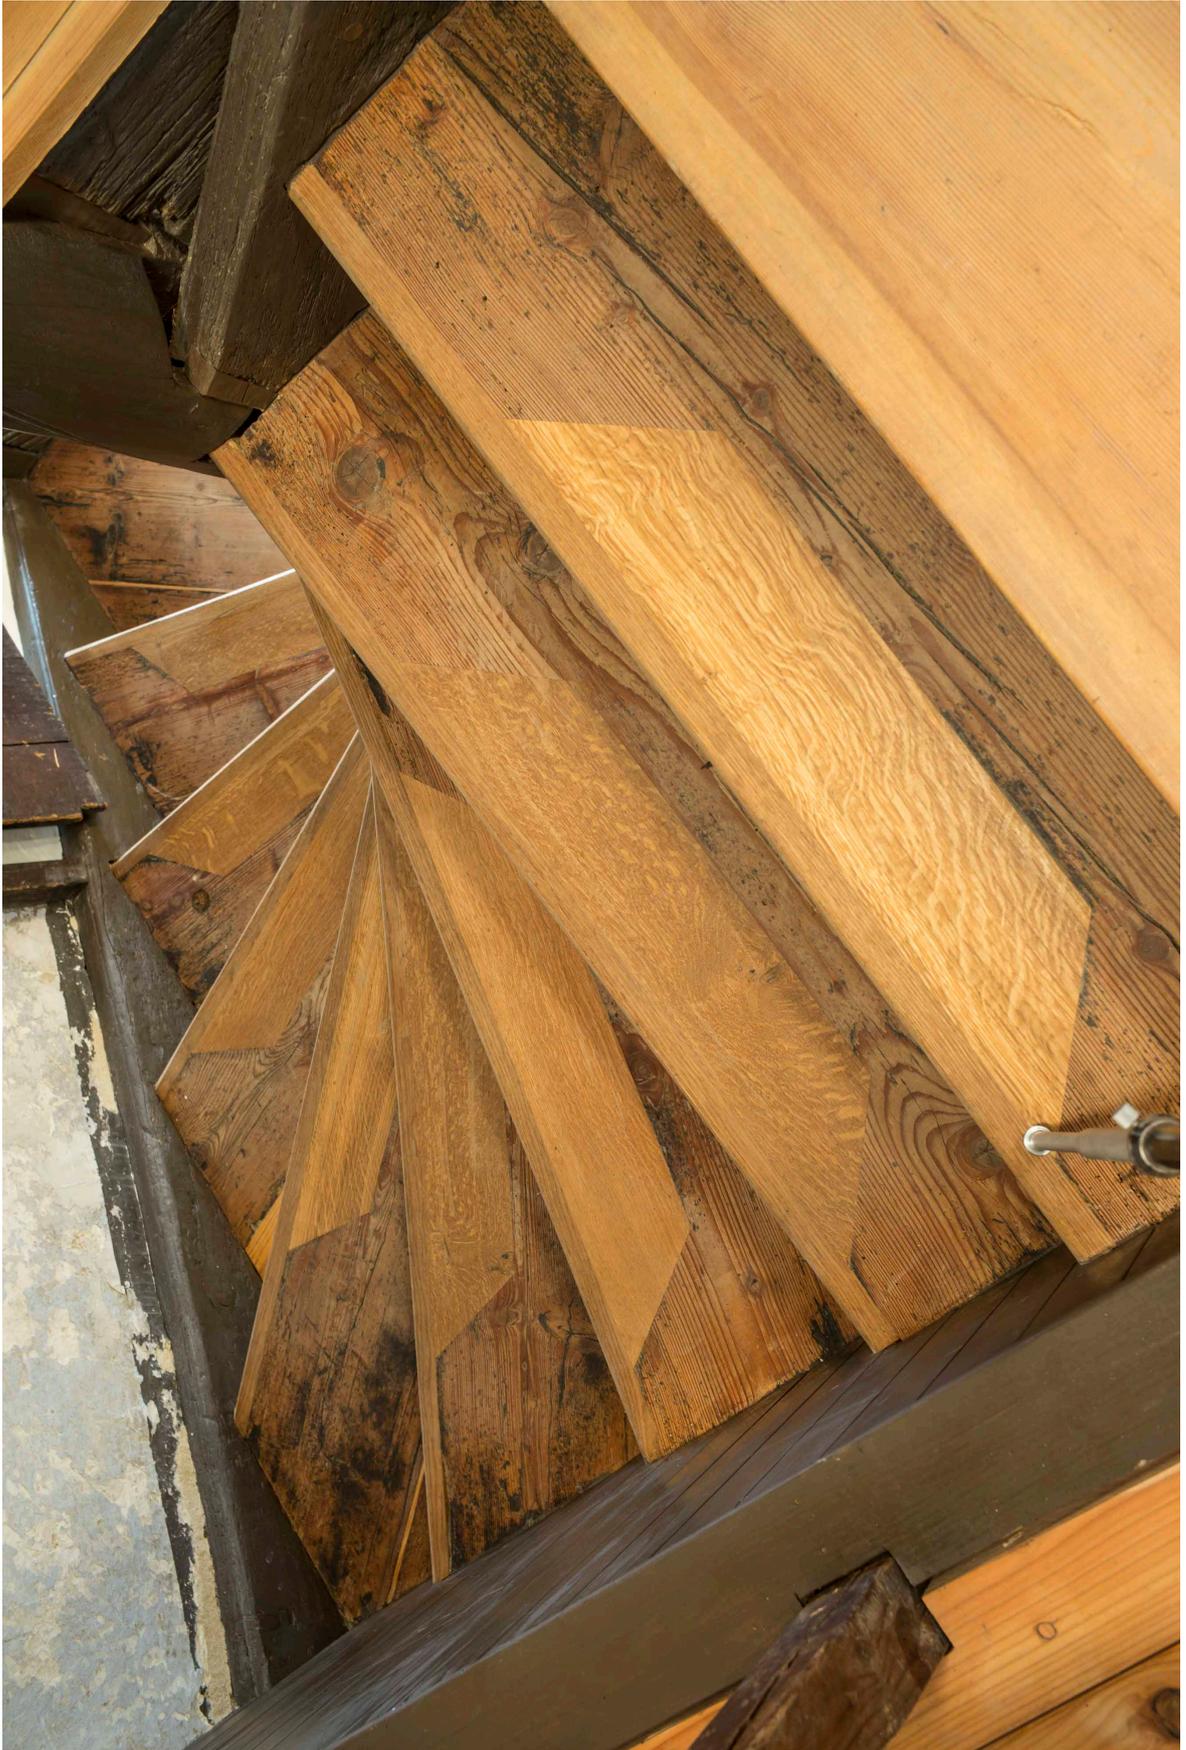
118- Zentrales Treppenhaus L1004866.jpg

Der abschließende Treppenkasten im DG wurde aus Sicherheitsgründen nicht nur mit einem Geländer versehen, sondern zusätzlich zur bestehenden mit einer Vollholzplatte. Es wurden Altholzbretter in Nadelholz verwendet, die Oberfläche gereinigt und geölt.

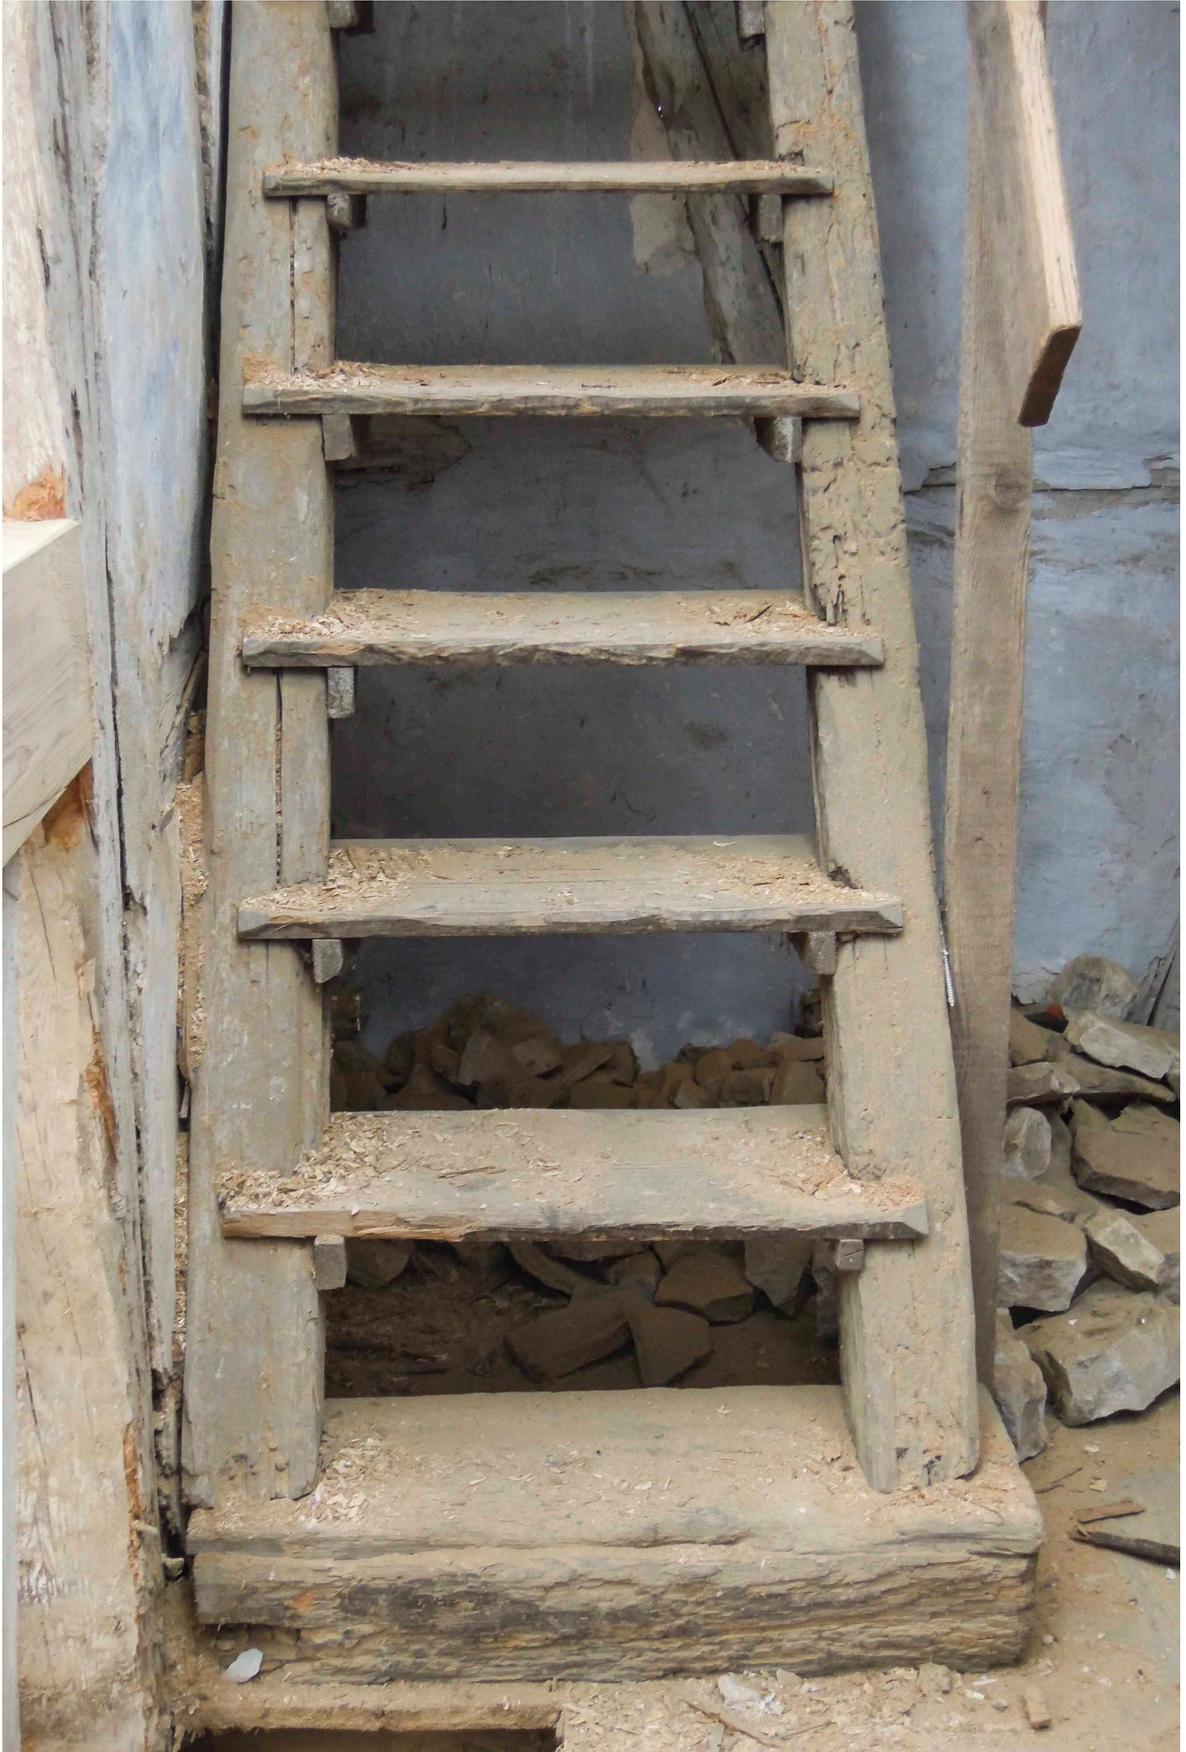
124- Treppe zum 2.DG DSCN7384 Feeser.jpg

Die originale Holzsubstanz wurde belassen. Die Tragfähigkeit war gegeben trotz früherem Schädlingsbefall.

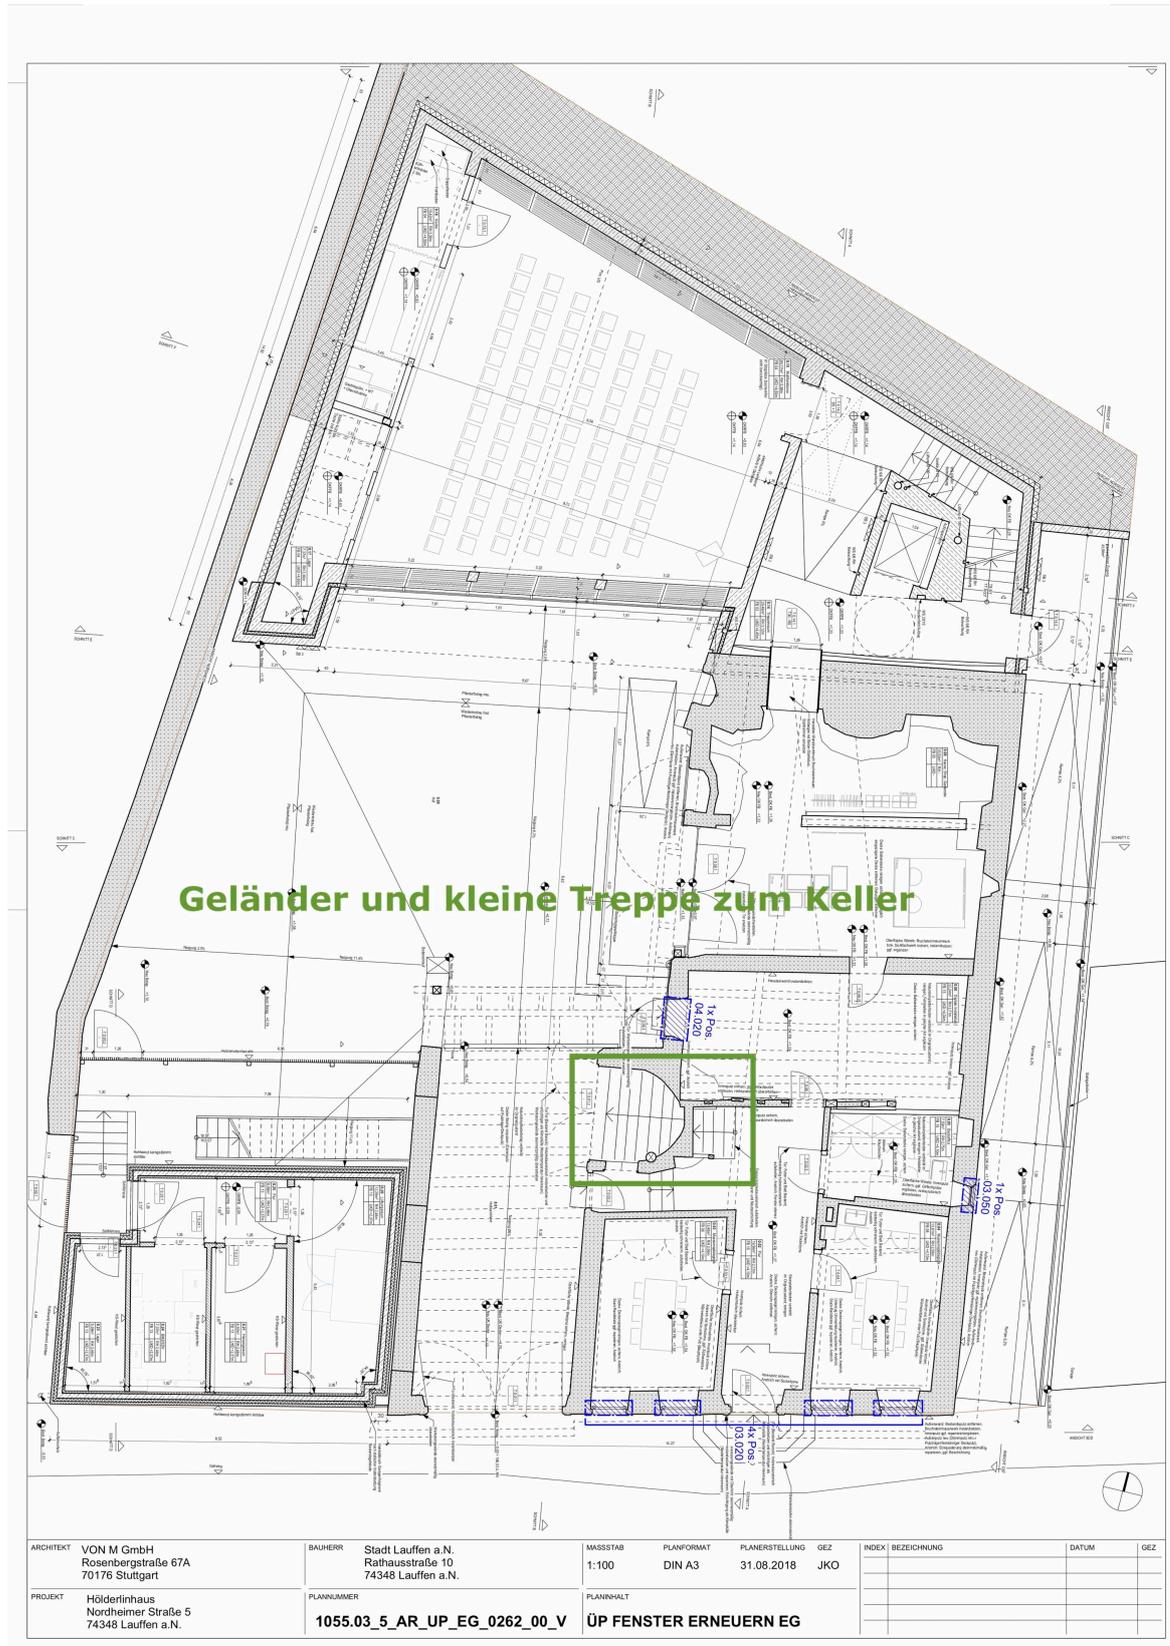
126- Geländer und Treppe zum Kellerhals Grundriss EG.jpg

Die Holzsubstanz der Wange und Stufen aus Nadelholz waren nicht mehr tragfähig und wurden in Kiefer neu ersetzt.

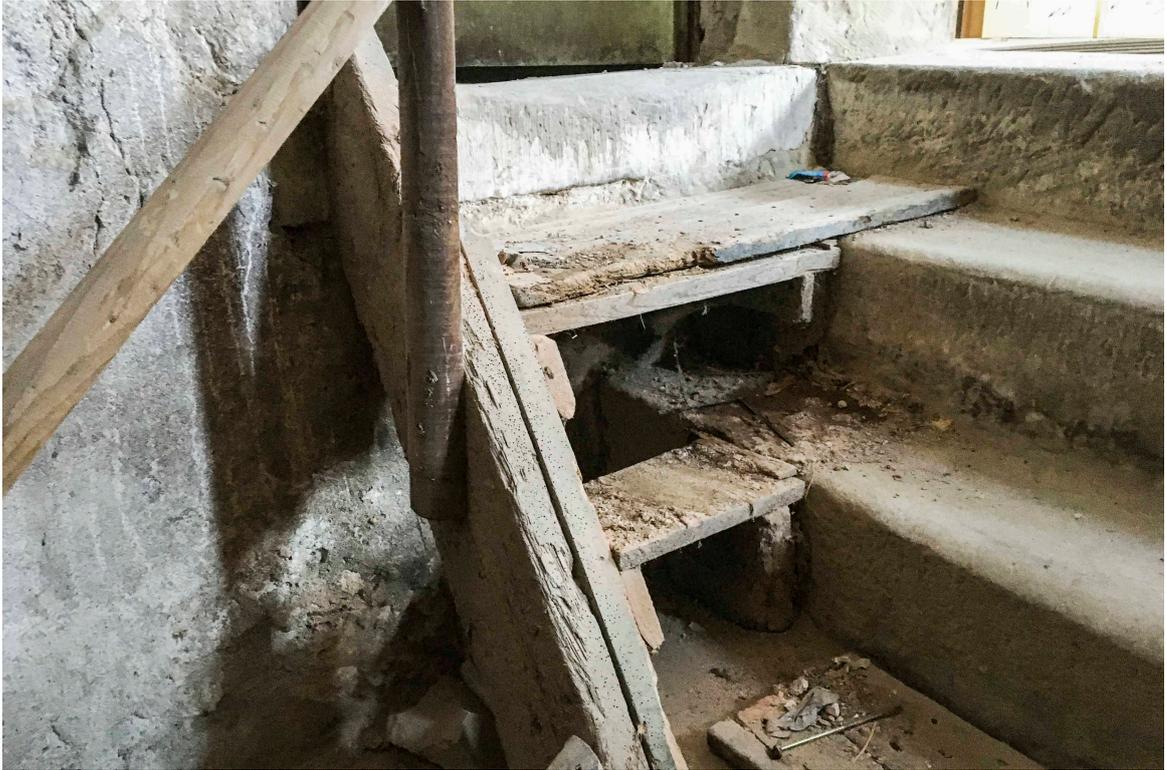
127- Geländer und Treppe zum Kellerhals IMG\_2999.jpg

Die Konstruktion ist stumpf genagelt und trittsicher in der Sandsteintreppe verankert, die Oberfläche geschliffen und geölt.
