Denkmalpflegerischer Werteplan Gesamtanlage Lauffen am Neckar

Stand 07.02.2008
Referat Denkmalpflege (M. Hahn, W. Thiem)

Lauffen, Kreis Heilbronn

Gesamtanlage gemäß § 19 DSchG

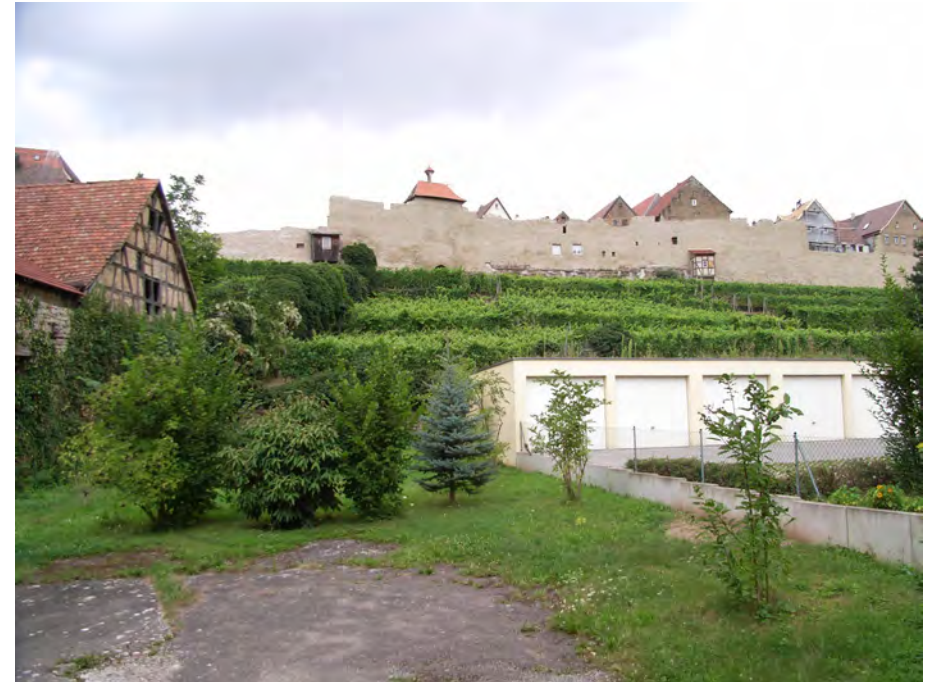
Stadtmauer mit allen oberirdischen und im Boden befindlichen Teilen samt Grabenbereich, um die Kernstadt bis 1274 angelegt, ursprünglich mit zwei Toren, Westtor (bei Heilbronner Straße 20, abgängig) und Altes Heilbronner Tor (siehe Heilbronner Straße 34), mit Chaussierung der Heilbronner Straße 1772/73 Altes Heilbronner Tor geschlossen und Neues Heilbronner Tor angelegt (siehe Heilbronner Straße 57), vielfach wird die Stadtmauer von den angrenzenden Häusern und Scheunen als Außenwand genutzt, südlich und nördlich des Neuen Heilbronner Tores doppelte „Schiedmauer“, Bestandteil der Befestigung auch ein ehemaliger Rundturm (siehe Heilbronner Straße 29).

Die Stadtmauer mit Stadttoren und Rundturm ist ein wesentliches Element der Stadtgründung um 1200 und hat für die Stadtgestalt und die Stadtgeschichte einen hohen dokumentarischen Wert.

Südliche Stadtmauer mit Weingärten

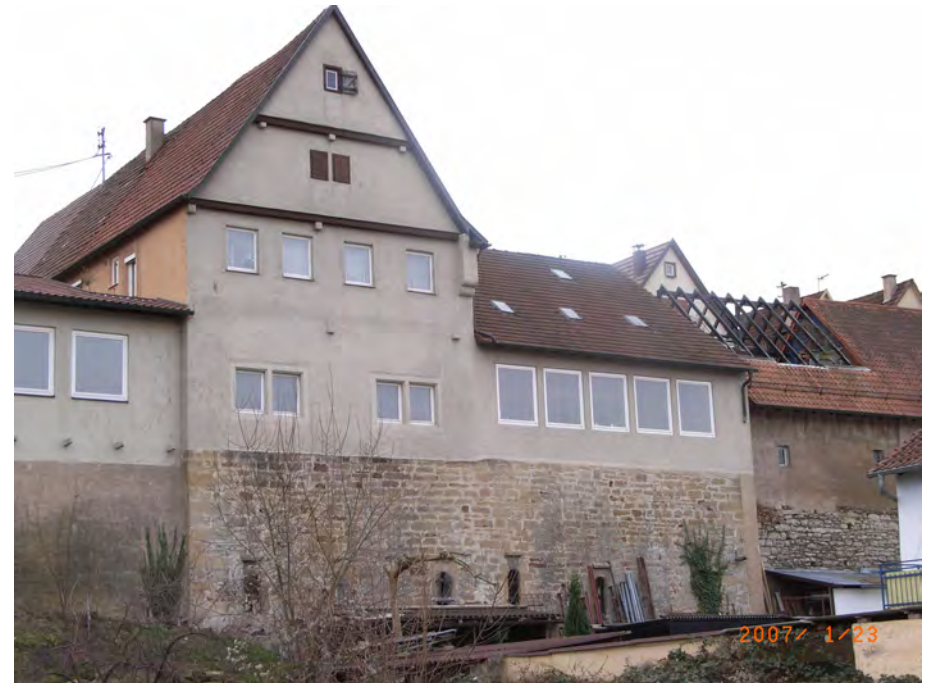
Die Reste der Vorstadtmauer sind ein wesentliches Element der spätmittelalterlichen Stadterweiterung und haben für die Stadtgestalt und die Stadtgeschichte einen hohen dokumentarischen Wert.

Vorstadtmauer im Norden hinter Oberamteistrasse 5

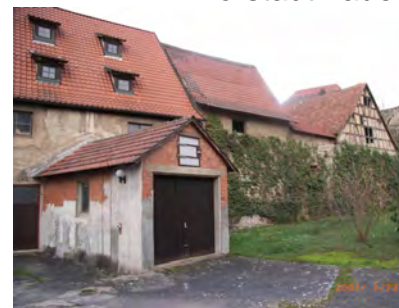
Vorstadtmauer bei Mühltorstraße 27

Vorstadtmauer (Reste) mit allen oberirdischen und im Boden befindlichen Teilen samt Grabenbereich, die Reste befinden sich insbesondere im Norden hinter den Anwesen Oberamteistrasse 3, 5, und 9 sowie hinter den Anwesen Heilbronner Straße 7, 9 und 11, im Südosten besteht eine Art Schenkelmauer vom Alten Heilbronner Tor bis zum so genannten Drittelhof an der Mühltorstraße, ursprünglich mit Brückentor (zur Neckarburg im Westen, abgängig) und Mühltor (am Drittelhof bei Mühltorstraße 27, abgängig) ausgestattet, im späten Mittelalter um die westliche Vorstadt zur Neckarburg und um die südliche Vorstadt (Mühltorviertel, Drittelhof) neu angelegt.

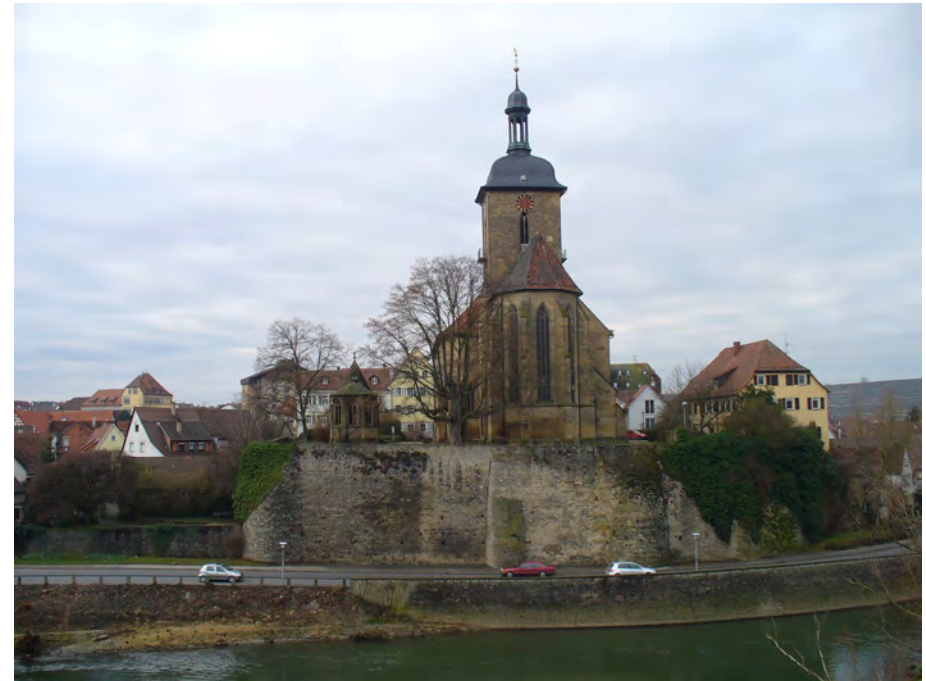
Die Kirchhofmauer und der so genannte Dorfgraben haben als im Kern hochmittelalterliche Befestigungsanlage der ehemaligen Burg einen hohen dokumentarischen Wert für die Geschichte von Lauffen sowie städtebaulichen Wert für die östliche Silhouette.

Kirchhofmauer an der Kiesstraße von Neckarburg

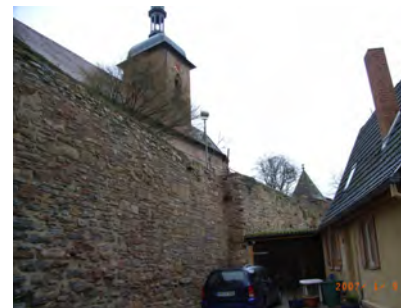
Mauer südlich Regiswindiskapelle

Kirchhofmauer, Innere Dorfmauer, ursprünglich im Zusammenhang mit dem Vorläufer der Neckarburg auf dem heutigen Kirchberg vor 1100 als Burgbefestigung angelegt, später Befestigung des kirchlichen Bezirkes mit zahlreichen Pfründhäusern (Kirchhof), nach der Reformation als Dorfbefestigung dienend, als hohe Mauer zum Neckar hin sowie südlich und nördlich der Regiswindiskirche bestehend, Reste in den Anwesen Kirchbergstraße 9, 13, 15, 17, 18, 19, 10, 22, 24 und 26, ehemaliger Halsgraben im Westen der Burganlage spätestens um 1700 überwölbt, zwischen Grabenstraße und Bergstraße als Tunnel unter den Anwesen Sonnenstraße 3 und Bergstraße 2 und 4 führend (siehe Bergstraße/Grabenstraße); im späten Mittelalter hatte man einen zweiten Befestigungsring um das Dorf gezogen (keine sichtbaren Reste erhalten).

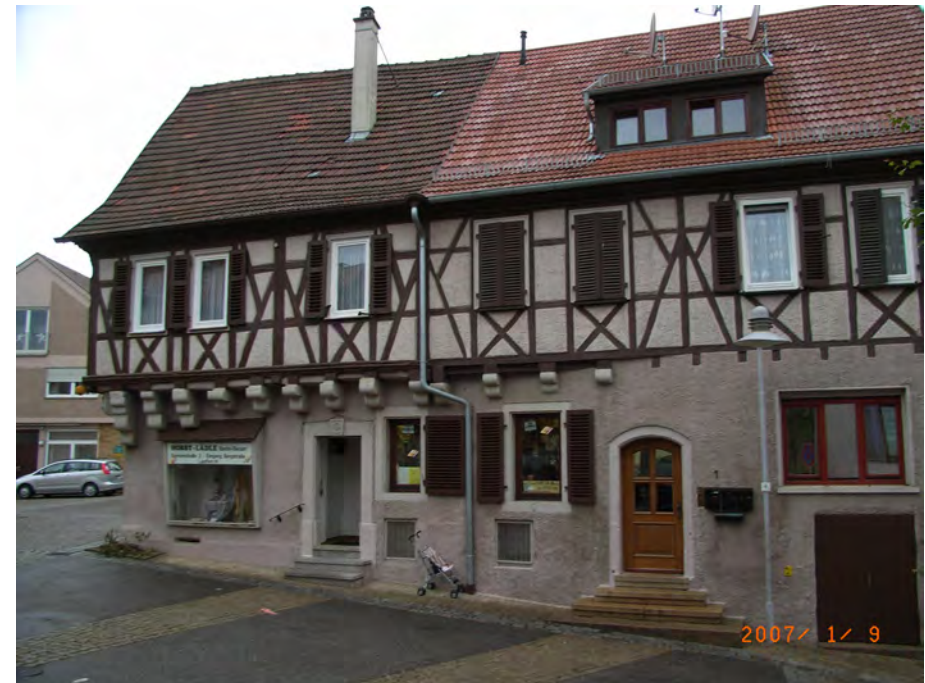
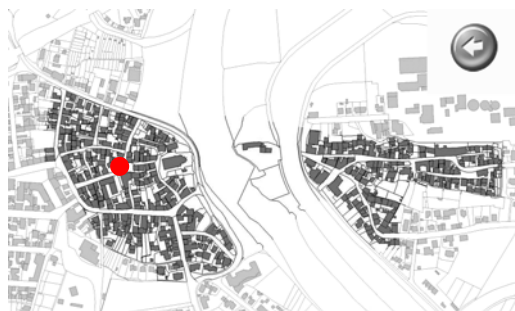
Zweigeschossiges Fachwerkhaus in Ecklage, Doppelhaus mit Auskragungen und getreppte Knaggen zum ersten Obergeschoß, profilierte Schwellen, Erdgeschoß massiv und verputzt, Satteldach, Sonnenstraße 2 1731 neu erbaut, Bergstraße 1 wohl ebenfalls um 1730 neu erbaut, 1960 Fachwerksanierung.

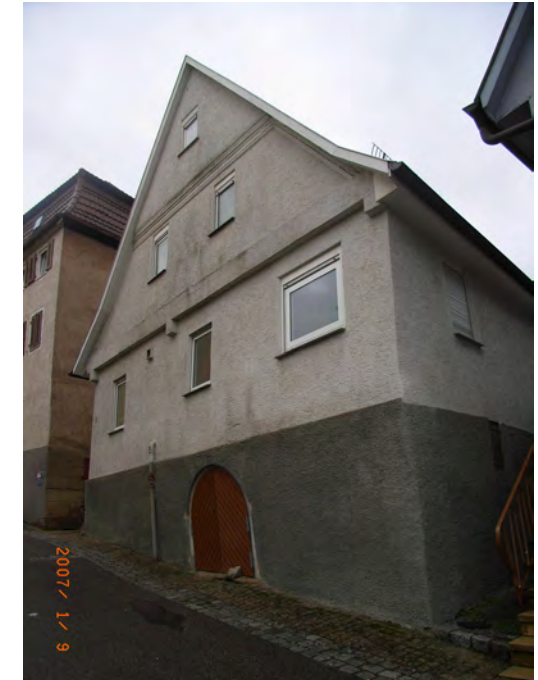
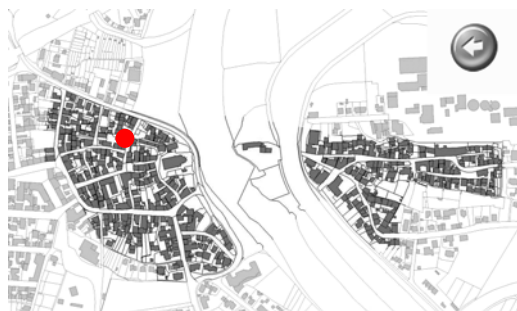
Zweigeschossiges verputztes Fachwerkhaus in Hanglage, Rundbogen-Kellertor im massiven Erd- bzw. Untergeschoß, Satteldach, profilierte Schwellen, im Kern um 1600, um 1700 erneuert, spätere Umbauten.

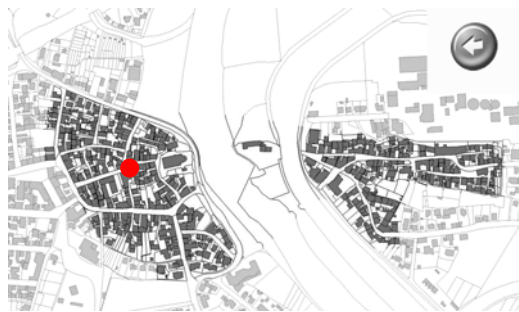
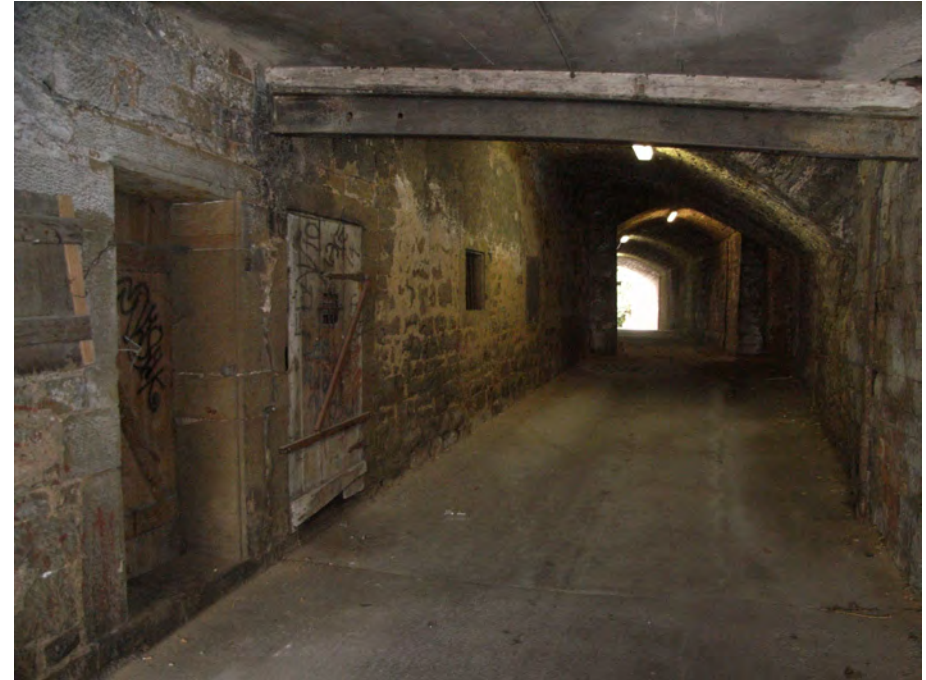
Dorfgraben, Halsgraben des karolingischen Burgbezirkes, heute Fußgängertunnel unter den Anwesen Bergstraße 2 und 4 sowie Sonnenstraße 3, verbindet die Bergstraße mit der Grabenstraße am Westrand des Siedlungskernes Lauffen-Dorf, ursprünglich Teil der Befestigung der Burg, spätestens ab 1003 Klosterbezirk und Kirchhof St. Martin, jenseits des Zwingers als Graben angelegt, um 1700 überwölbt und anschließend mit Anwesen überbaut, später Verstärkungen der Mauern sowie Vergrößerung der angrenzenden Keller (erkennbare Verengung), 1844 bezeichnet.

1656 wird die Anlage als Kirchhofgraben bezeichnet, 1719 spricht man von „Under dem Gewölb“. Es handelt sich um die seltene Erscheinung, dass man einen Halsgraben nicht verfüllte sondern aufwendig überwölbte, wohl um Platz zur Überbauung zu schaffen. Die Bezeichnung 1844 verweist auf die Erweiterung der Keller. Der mit Bruch- und Quadersteinen errichtete Tunnel mit Zugängen zu den angrenzenden Kellern hat als Teil der alten Burg- bzw. Kirchhof- oder Dorfbefestigung für die Stadtgeschichte und Stadtgestalt einen hohen dokumentarischen Wert.

Der „Tunnel“ Grabenstraße von Nord nach Süd

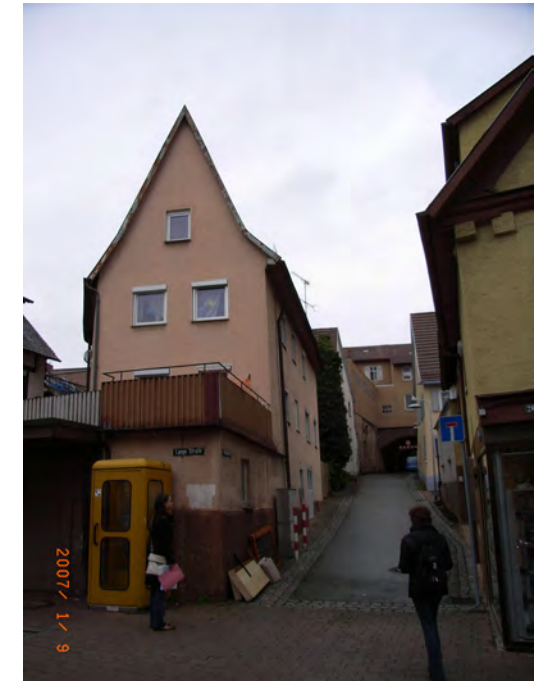
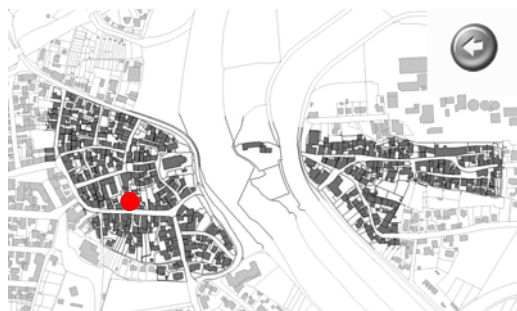
Nach dem Häuserbuch wurde das Anwesen 1796 von einem Schuster abgebrochen und neu erbaut.

Das Anwesen mit dem markanten Giebel zur Langen Straße hat exemplarischen Wert als ehemaliges Handwerkerhaus mit städtebaulich prägender Eck- bzw. Kopflage.

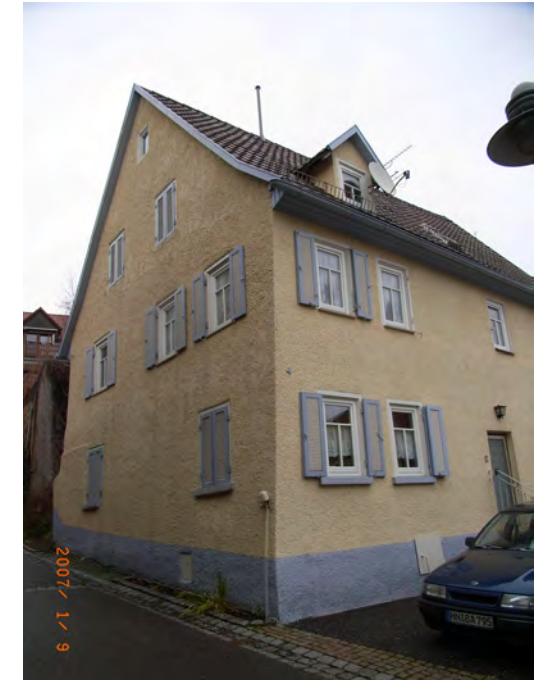
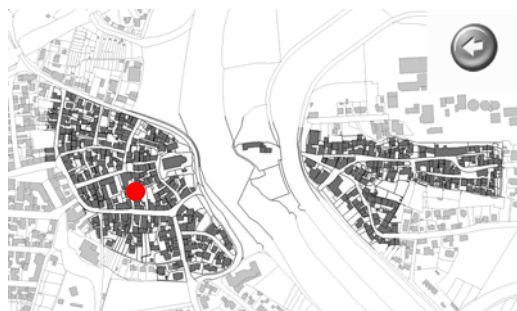
Grabenstraße 4

Zweigeschossiges verputztes Wohnhaus, Satteldach mit Gaube, Erdgeschoß massiv, 1714 erbaut.

Nach dem Häuserbuch wurde das Haus mit Keller von einem Tuchmacher erbaut.

Das einst gewerbliche Anwesen direkt unterhalb der inneren Dorfmauer bzw. Kirchhofmauer ist gut überliefert und hat dokumentarischen Wert innerhalb der Reihe giebelständiger und eng angeordneter Anwesen in der Grabenstraße.

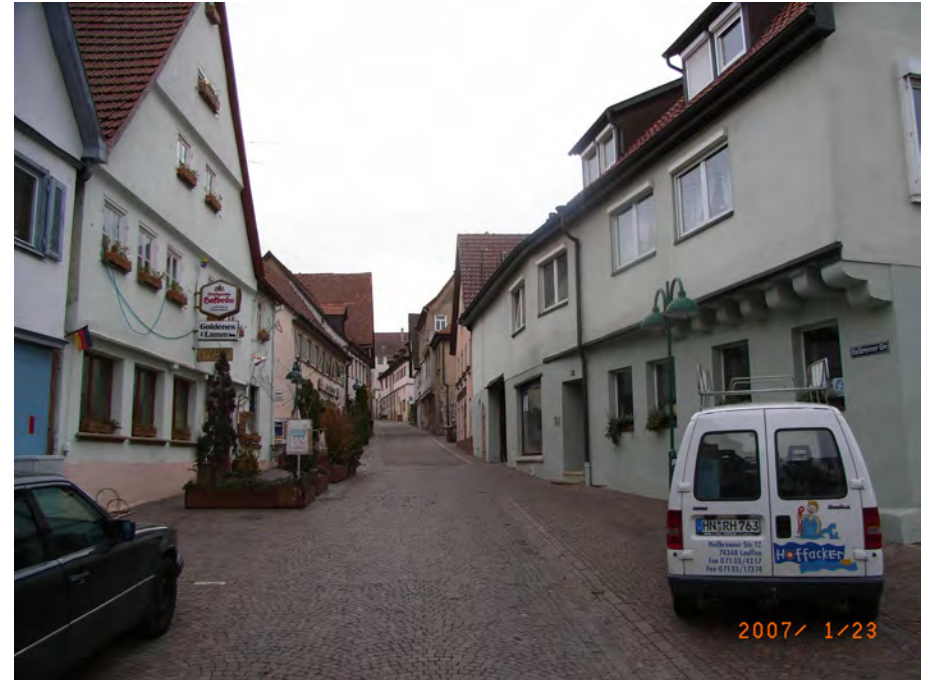
Leitlinie der straßendorfartigen hochmittelalterlichen Stadtanlage, von der Neckarbrücke kommend schräg in die Vorstadt führend und in die von der Neckarburg kommende Oberamteistraße mündend (❶), dann mittig durch die Vorstadt in die Kernstadt nach Osten zum wohl namens gebenden Neuen Heilbronner Tor verlaufend (❷); vor allem in der westlichen Kernstadt dicht mit teils bürgerlichen Anwesen des 16. bis 18. Jahrhunderts bebaut, gezielt bei der Stadtgründung als Leitlinie um 1200 angelegt und bis zur Chaussierung 1772/73 als Sackgasse an der östlichen Stadtmauer endend.

Als Rückgrat des Stadtgrundrisses mit einer beachtlichen Dichte an historischen Fachwerkhäusern vor allem innerhalb der Kernstadt hat die Heilbronner Straße einen sehr hohen dokumentarischen Wert für die Stadtgeschichte und Stadtgestalt.

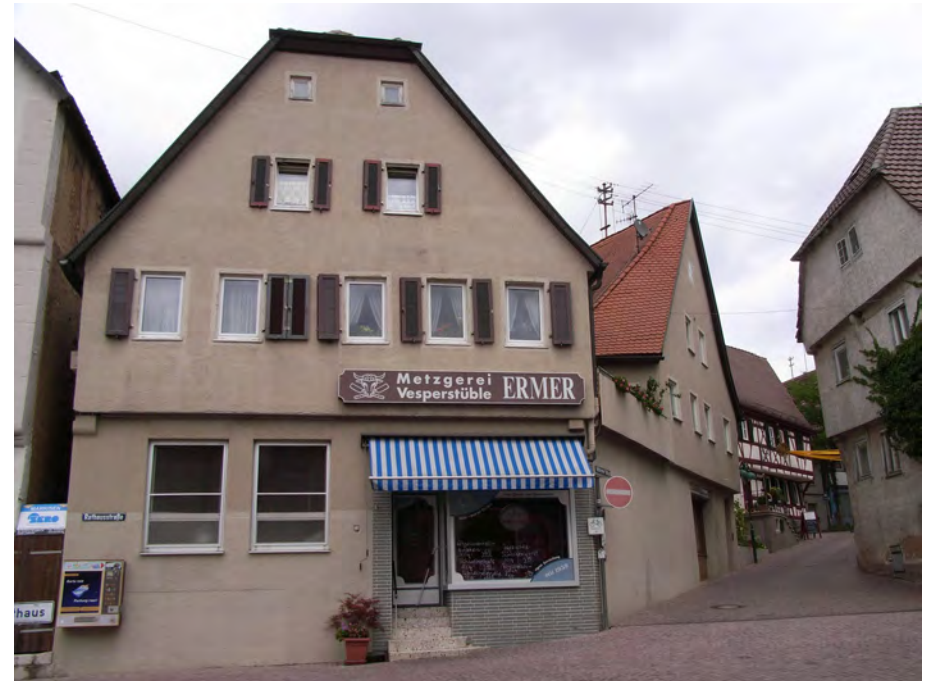
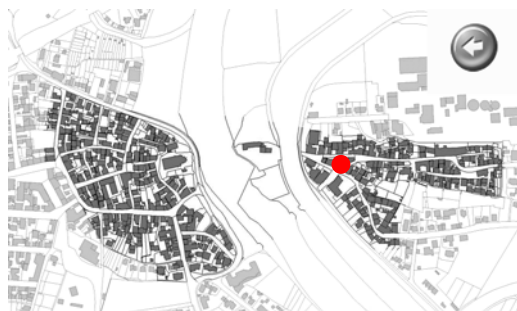
Heilbronner Straße 3

Zweigeschossiges verputztes Fachwerkhaus in Ecklage, Erdgeschoß massiv, abgewalmtes Satteldach, im Kern 18. Jahrhundert, neuerer Ladeneinbau; rückwärtig ein verputztes Hinterhaus, Erdgeschoß massiv, Satteldach, im Kern 17./18. Jahrhundert.

Nach dem Häuserbuch war das immer mit zwei Häusern geführte Anwesen seit dem 17. Jahrhundert im Besitz von Bäckern und Metzgern und weist einen großen Gewölbekeller auf.

Das Anwesen mit Haupt- und Nebenhaus in Ecklage markiert zusammen mit dem Anwesen Heilbronner Straße 4 die Eingangssituation zur ab hier enger bebauten Vorstadt. Mit seinem frühneuzeitlichen Kern hat es exemplarischen Wert als traditionell gewerblich genutztes Anwesen an der alten Durchfahrtsstraße.

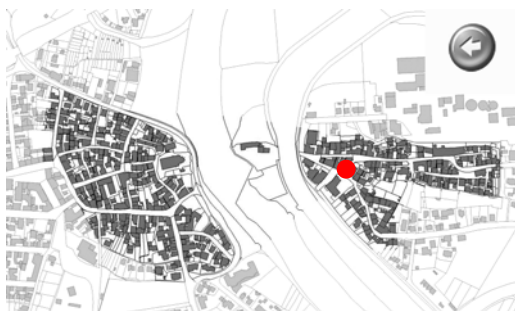
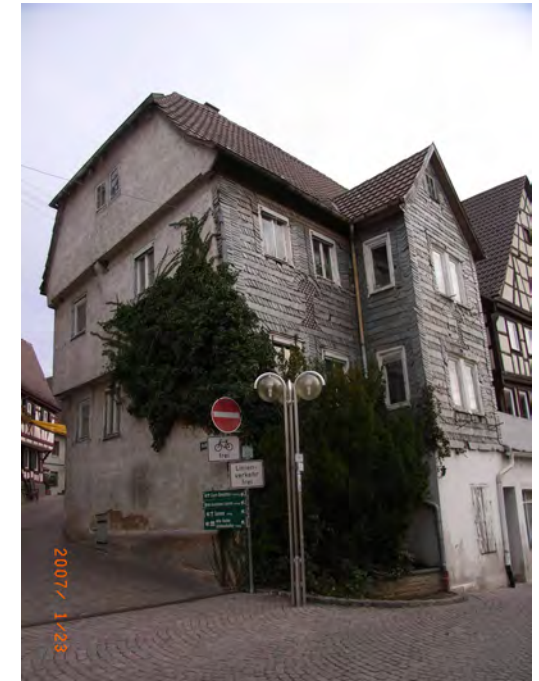
Heilbronner Straße 4

Zweigeschossiges verputztes Fachwerkhaus in Eck- und Hanglage, Halbwalmdach, Geschosse vorkragend, an der Traufseite zur Mühltorstraße verschindelt, dort auch Zwerchhaus über zweigeschossigem Vorbau, im Kern 16. Jahrhundert; rückwärtig zweigeschossiges und verputztes Hinterhaus, Satteldach, Erdgeschoß massiv, Obergeschoß vorkragend, um 1900, Erdgeschoß älter.

Nach dem Häuserbuch war das Anwesen seit dem 17. Jahrhundert im Besitz von Kaufleuten, seit dem 19. Jahrhundert im Besitz von Bäckern.

Das Anwesen mit Haupt- und Nebenhaus in Ecklage markiert zusammen mit dem Anwesen Heilbronner Straße 3 die Eingangssituation zur ab hier enger bebauten Vorstadt. Das im Kern frühneuzeitliche Haupthaus hat als typischer Repräsentant eines städtischen Kaufmannshauses dieser Epoche zusammen mit dem Nebenhaus dokumentarischen Wert.

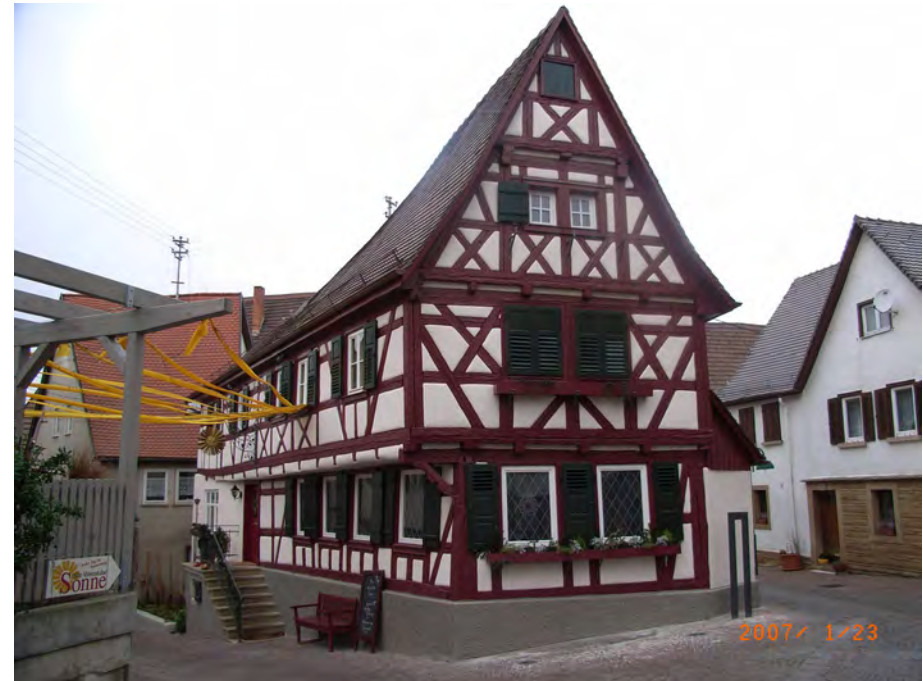
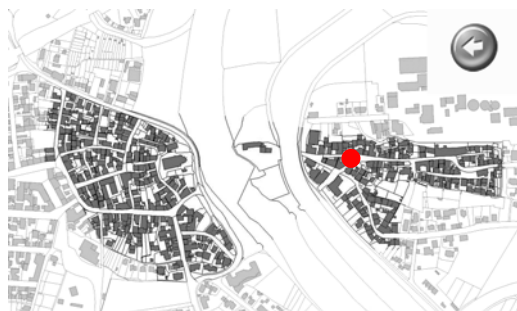
Heilbronner Straße 5

Zweigeschossiges Fachwerkhaus in Kopflage, mit spitz zulaufendem Grundriss, steiles Satteldach, Obergeschoss zur Heilbronner Straße hin vorkragend, Mitte 17. Jahrhundert, Dachstuhl 1676/77 dendrodatiert, 1981 Umbau, 2005 Sanierung der Fassade.

Das Anwesen markiert von Osten kommend die Aufteilung der Straße in die Oberamteigasse Richtung Burg und die Heilbronner Straße Richtung Neckarbrücke. Nach dem Häuserbuch wurde in dem ehemaligen Bäckeranwesen um 1861 eine Gastwirtschaft „Sonne“ eingerichtet.

Das auch im Erdgeschoß noch als Fachwerkbau erhaltene Bäcker- und Gasthausanwesen in städtebaulich markanter Kopflage hat dokumentarischen und exemplarischen Wert.

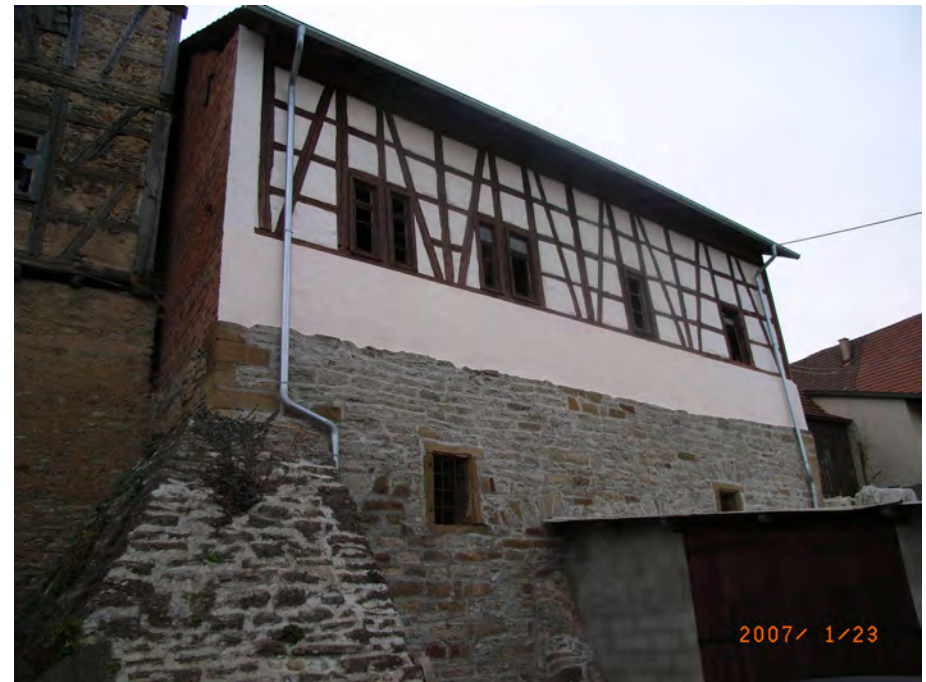
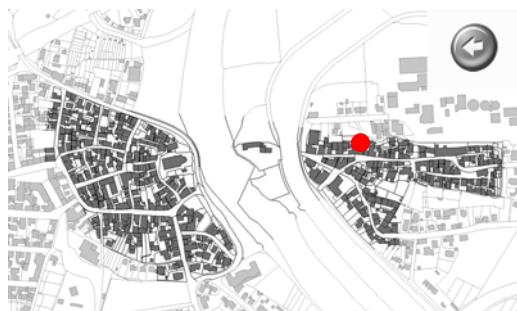
Heilbronner Straße 7

Nach dem Häuserbuch wurde die Scheune um 1710 erbaut und gehörte zum Gasthaus „Adler“.

Die rückwärtige Scheune des umgebauten Gasthousanwesens hat aufgrund ihrer Position auf der Stadtmauer eine beachtliche Fernwirkung und damit städtebaulichen Wert. Die Stadtmauer hat als Teil der Vorstadtbefestigung einen hohen dokumentarischen Wert.

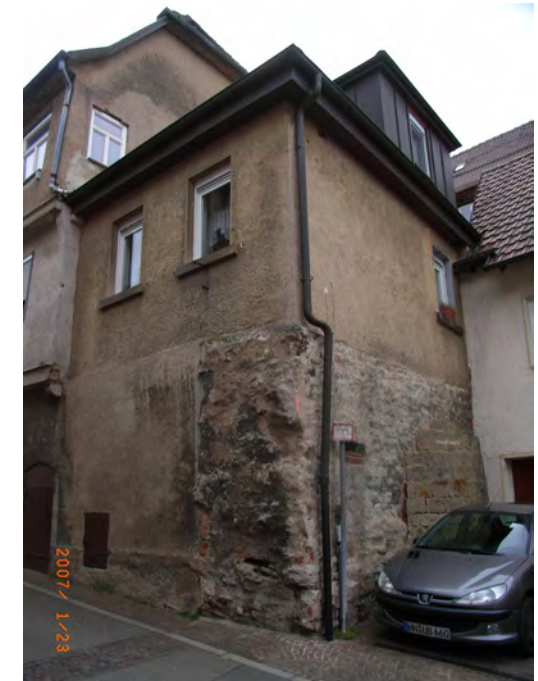
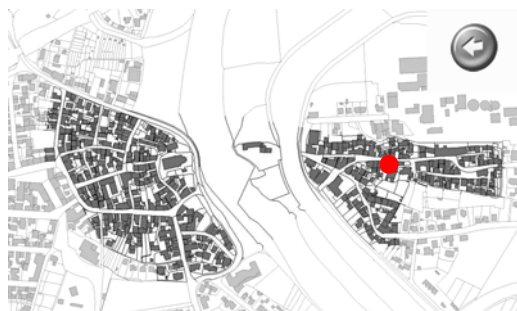
Heilbronner Straße 21

Stadtmauerrest im Anwesen Heilbronner Straße 20, Bruch- und Quadermauerwerk auf der Westseite des Hauses im Erdgeschoß integriert, Rest der 1274 fertig gestellten ersten Stadtbefestigung, direkt angrenzend an das abgegangene Mittlere Stadttor zwischen Kernstadt und Vorstadt.

Der in dem Haus steckende Rest der ersten Stadtmauer besitzt für die Geschichte der Lauffener Befestigungsanlagen einen hohen dokumentarischen Wert.

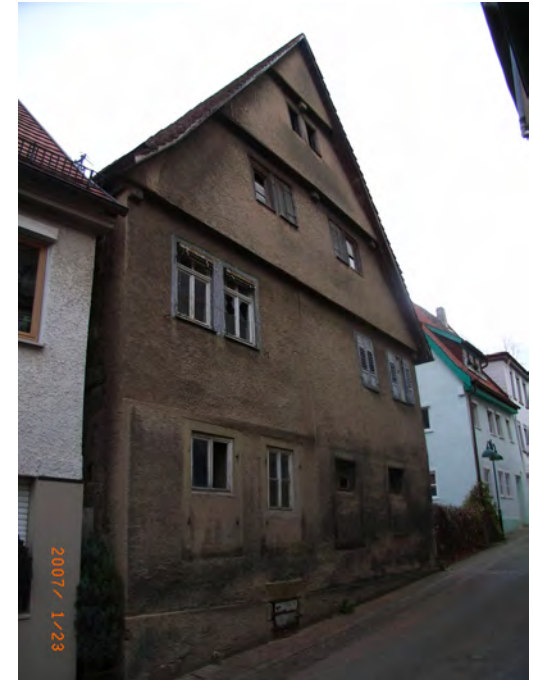
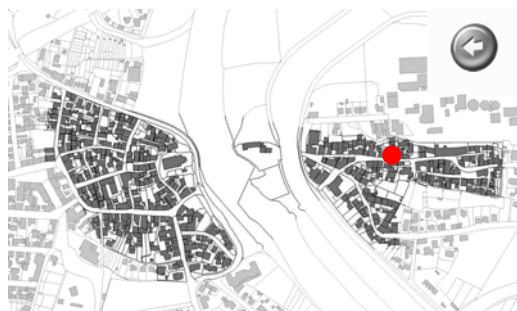
Heilbronner Straße 20

Das Mittlere Stadttor, das sich einst direkt neben dem Haus befand, müsste bereits vor Errichtung des nach dem Häuserbuch bereits 1567 belegten Gebäudes abgegangen sein.

Das Wohnhaus mit Hofanlage stellt ein gut überliefertes Gesamtanwesen der frühen Neuzeit dar und hat dokumentarischen Wert als Beispiel städtischen Bauens am Rande der Kernstadt. Die Stadtmauer hat für die Geschichte der Stadtbefestigung einen hohen dokumentarischen Wert.

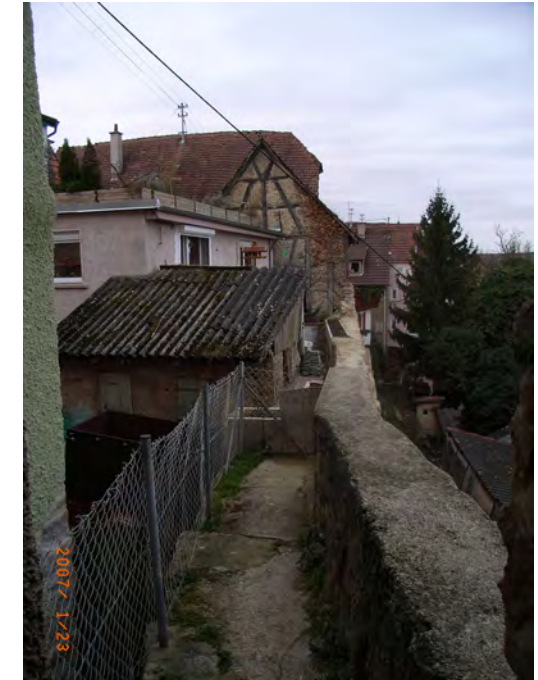
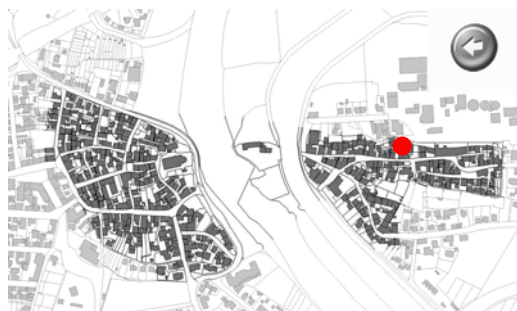
Heilbronner Straße 23

Erste Stadtmauer, 1274 vollendet, im Kern 13. Jahrhundert.

Die Reste der ersten Stadtbefestigung besitzen einen hohen dokumentarischen Wert für die Geschichte und Entwicklung von Lauffen als befestigte Stadt.

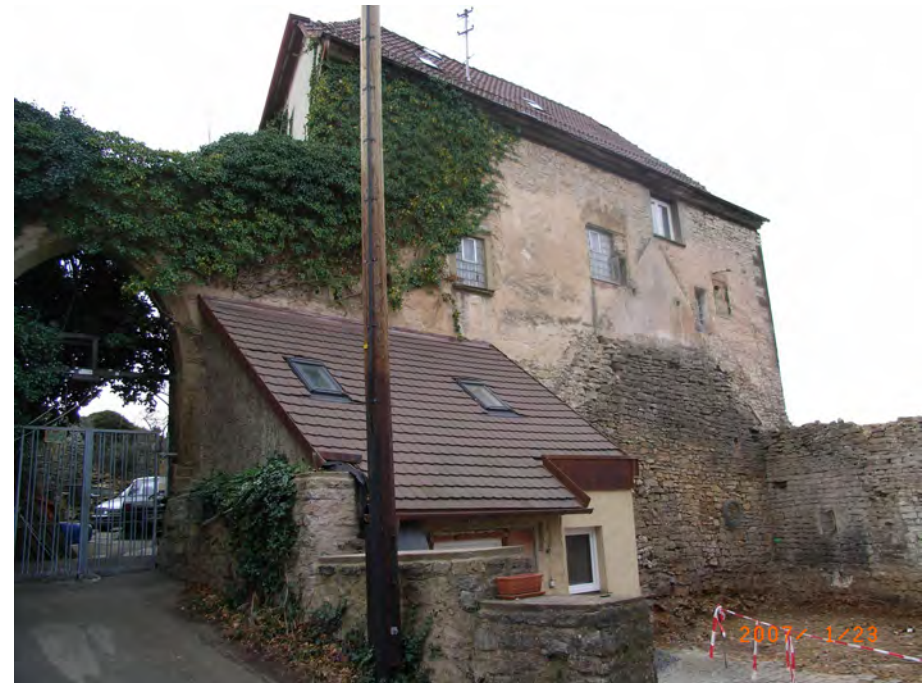
Zweigeschossiges Wohnhaus mit hohem Untergeschoß, massiv aus Bruchsteinen, teilweise verputzt, teilweise verkleidet (Westseite), mit spitzbogigem Tor als Hofeingang, Halbwalmdach mit Mansarde auf der Südseite, um 1807 unter Verwendung des ehemaligen Oberen Schlosses und Stadtmauerresten neu errichtet; auf der Westseite des Anwesens und südlich als Hofmauer integriert Reste der ersten Stadtmauer, im Kern 13. Jahrhundert.

Das steinerne Haus mit mittelalterlicher Vergangenheit und beachtlicher Fernwirkung am Südwesteck der Kernstadt hat hohen exemplarischen und dokumentarischen Wert für die Stadtgeschichte. Die Reste der ersten Stadtbefestigung besitzen einen hohen dokumentarischen Wert für die Geschichte und Entwicklung von Lauffen als befestigte Stadt.

Ansicht mit Stadtmauer

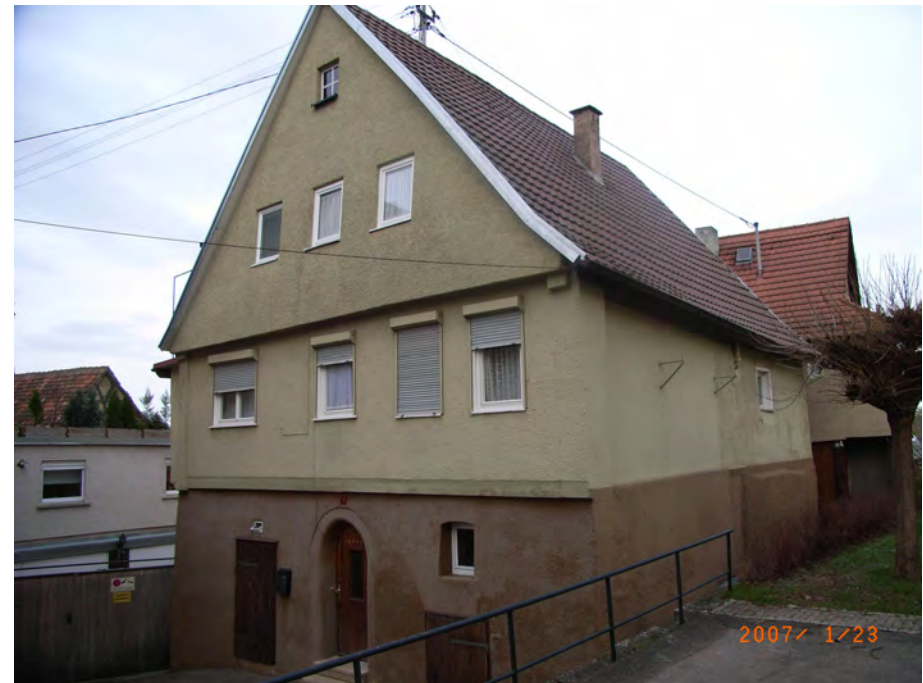
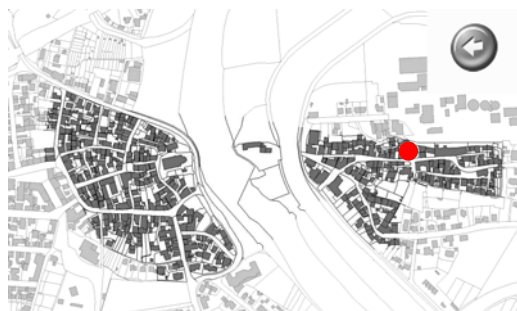
Heilbronner Straße 27

Zweigeschossiges verputztes Fachwerkhaus, vorkragendes Dachgeschoß, Rundbogen-Eingangstür, rückwärtig Rundbogen-Kellertor (vermauert), massives Erdgeschoß, Satteldach, im Kern 17./18. Jahrhundert.

Das im Kern gut überlieferte Wohnhaus hat dokumentarischen Wert als städtisches Wohnhaus.

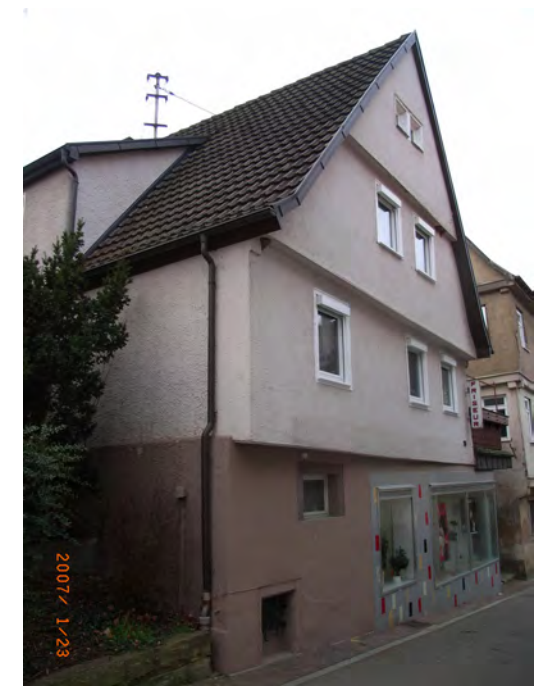
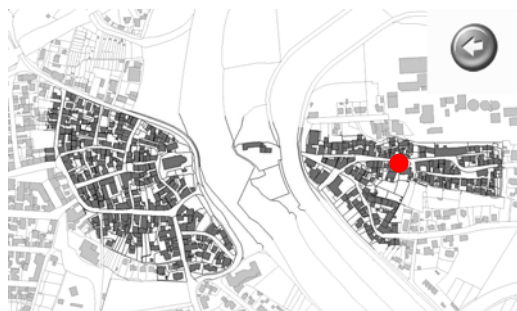
Heilbronner Straße 28

Zweigeschossiges verputztes Fachwerkhaus, Erdgeschoß massiv, Satteldach mit Schleppgaube, im Kern 15./16. Jahrhundert, moderner Ladeneinbau.

Das überformte Gebäude ist im Kern gut überliefert und hat dokumentarischen Wert als Beispiel eines städtischen Wohnhauses der frühen Neuzeit.

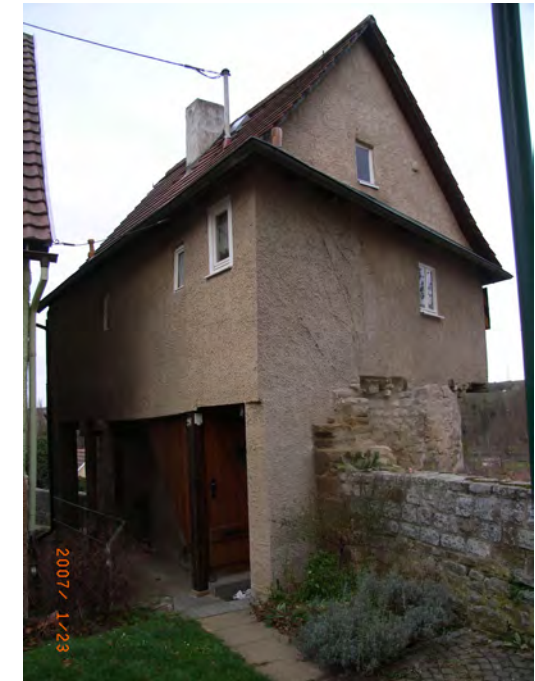
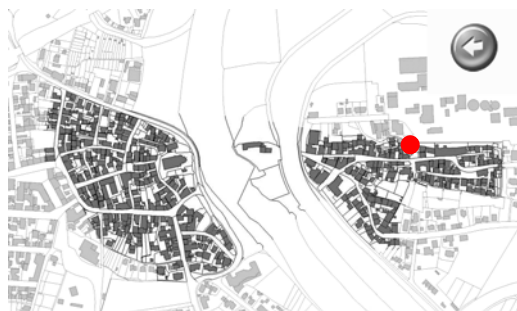
Heilbronner Straße 29

Eingeschossiges Wohnhaus auf Rundturm mit Schießscharten, dieser aus massivem Bruch- und Quadermauerwerk, unverputzt, im Kern 13. Jahrhundert, 1986 und 1998 Sanierung und Umbau; das Wohnhaus mit Holzpfeilern aufgesetzt, Fachwerkbau, Satteldach, im Kern 18. Jahrhundert, 1796 erneuert.

Der einzig erhaltene Rundturm der ersten Stadtbefestigung hat mit seinem aufgesetzten Häuschen einen hohen dokumentarischen Wert für die Geschichte der Befestigungsanlage der Stadt Lauffen.

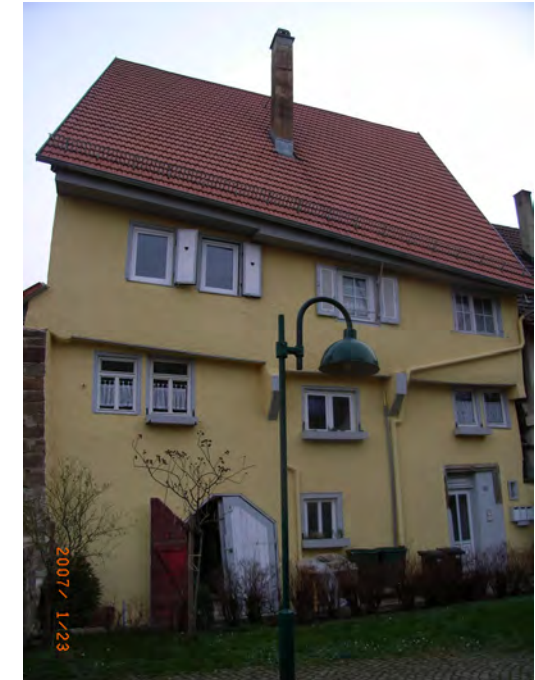
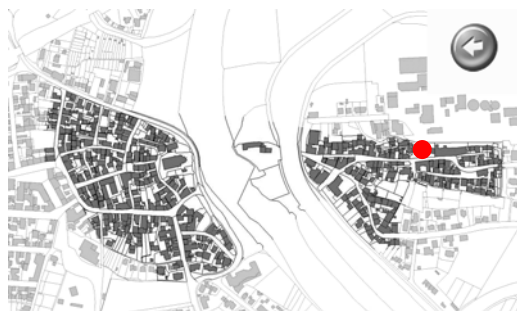
Heilbronner Straße 33

Dreigeschossiges verputztes Fachwerkhaus, Untergeschosse massiv, Satteldach, vorkragendes Obergeschoß mit Knaggen, Reste profiliertürer Türrahmung mit kleinem Wappenschild, 1599 bezeichnet, 1995 Fassadensanierung, 2002 Dachsanierung; Kulturdenkmal gem. § 28 DSchG sind die rückwärtig in die Nordwand des Hauses integrierten Reste der ersten Stadtmauer, im Kern 13. Jahrhundert.

Das Wohnhaus mit dem Stadtmauerrest hat exemplarischen Wert als Beispiel städtischen Bauens in der frühen Neuzeit. Die Reste der ersten Stadtbefestigung besitzen einen hohen dokumentarischen Wert für die Geschichte und Entwicklung von Lauffen als befestigte Stadt.

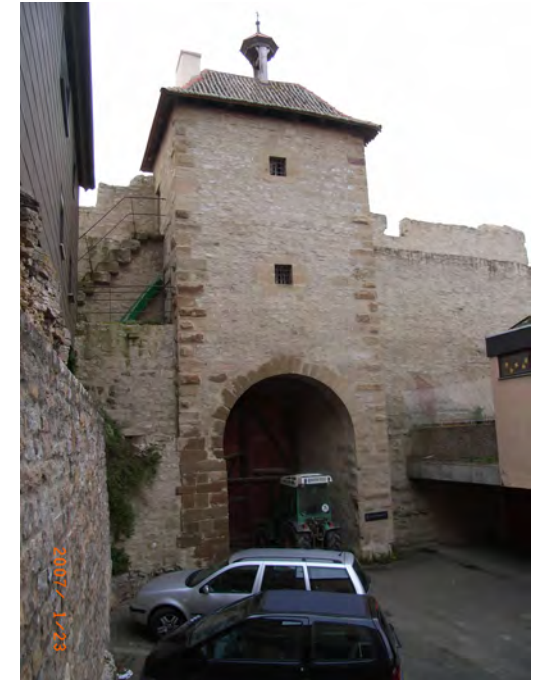
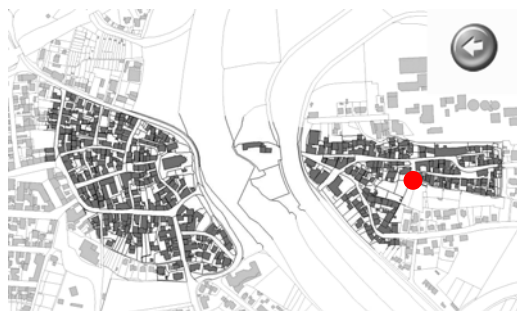
Heilbronner Straße 34

Dreigeschossiges Stadttor mit Bossen-Eckquaderung, unverputzter Bruchsteinbau, Walmdach mit Dachreiter, Rundbogendurchfahrt, auf Ostseite mit Treppenzugang zum dritten Geschoß, dort Gefängniszellen, auf Westseite Stadtmauer mit Wehrgangresten, 1353 „das türlein“ genannt, im Kern 13. Jahrhundert.

Das einzige aus der Zeit der ersten Stadtbefestigung erhaltene Stadttor hat hohen dokumentarischen Wert für die Geschichte der Lauffener Befestigungsanlage und die südliche Silhouette der Kernstadt.

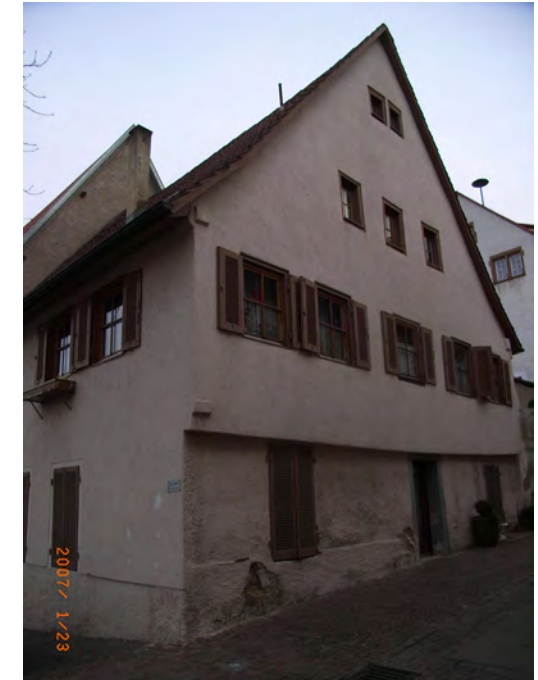
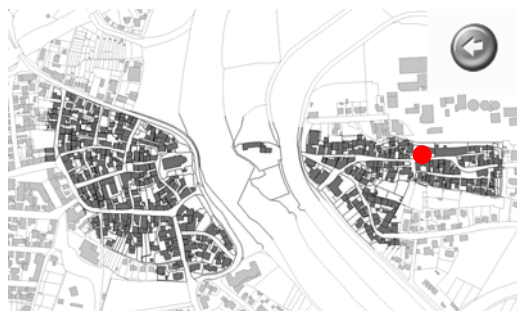
Heilbronner Straße 35

Zweigeschossiges verputztes Fachwerkhaus, Erdgeschoß massiv, Obergeschoß vorkragend, Satteldach, im Kern 17. Jahrhundert.

Das im Kern frühneuzeitliche Gebäude ist gut überliefert und hat dokumentarischen Wert als Beispiel eines städtischen Wohnhauses in der Kernstadt.

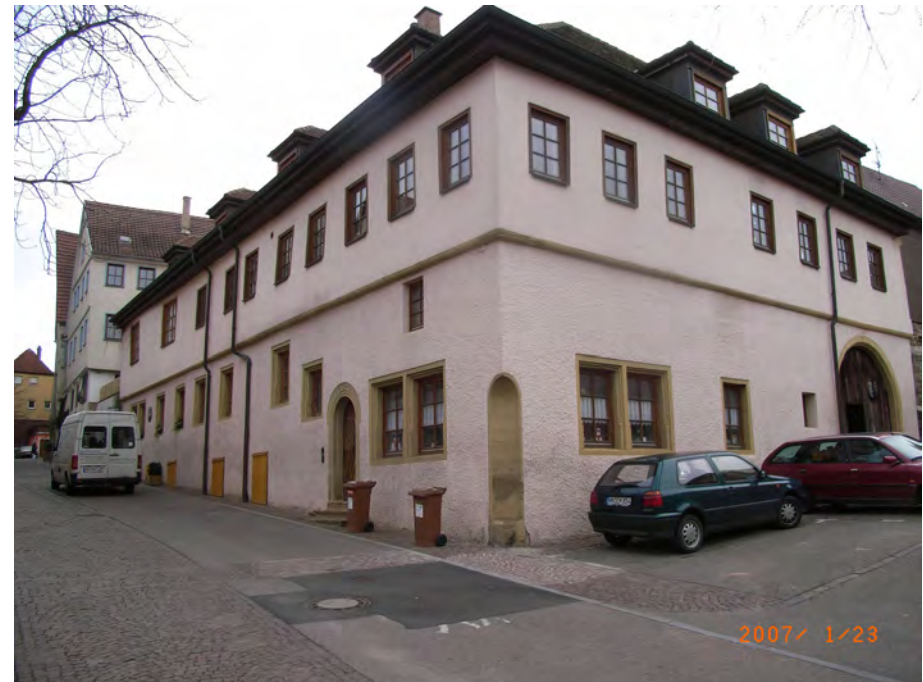
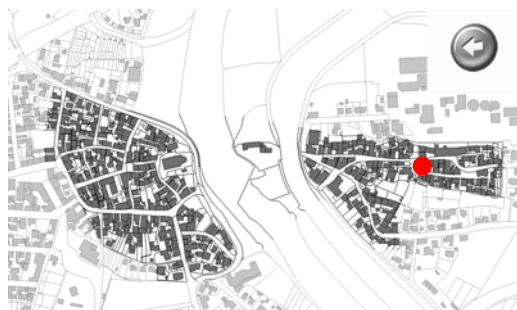
Heilbronner Straße 38

Zweigeschossiger dreiflügeliger Gebäudekomplex mit Innenhof in Ecklage, Erdgeschoß massiv, gekahlte Fensterumrahmungen, profilierter Rundbogeneingang, Rundbogeneinfahrt mit Wappen, Obergeschoß Fachwerk verputzt, Walmdach, im Kern (Keller) 16. Jahrhundert, 1716 weitgehend neu erbaut, 1989 Erneuerung des Dachstuhles.

Das herrschaftliche und neben dem „Neuen Bau“ (alte Kelter) größte Anwesen der Kernstadt hat mit seiner markanten Ecklage einen hohen dokumentarischen und exemplarischen Wert. Es symbolisiert die Macht der Vögte vor dem Ende des Alten Reiches.

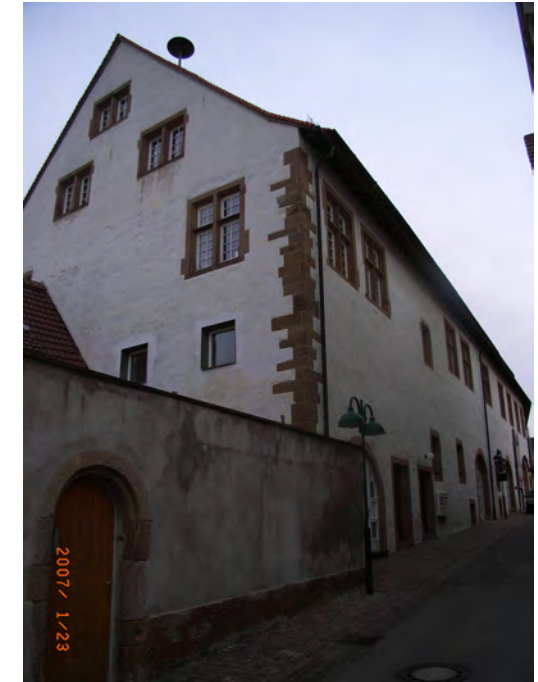
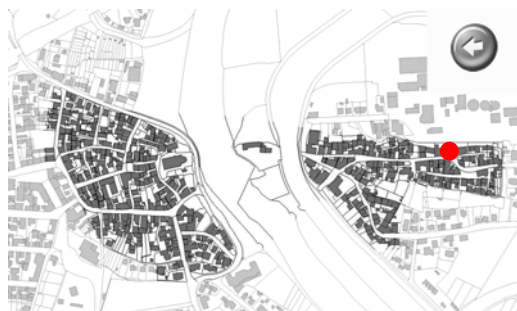
Heilbronner Straße 39

Zweigeschossiger lang gestreckter Massivbau direkt auf der ersten Stadtmauer sitzend, verputzt, Eckquaderung, steinerne Fensterstöcke, mehrere Rundbogentore und profilierte Türrahmungen, Satteldach, nach Bezeichnung 1568 errichtet, 2004/05 Umbau zum Ärztehaus; in der Nordwand des Gebäudes integriert Reste der ersten Stadtmauer, im Kern 13. Jahrhundert.

Das Anwesen hat als frühneuzeitlicher Baukörper mit schlossartigem Anspruch hohen dokumentarischen Wert für den herzoglichen Einfluss auf die Stadt. Die Stadtmauer hat dokumentarischen Wert für die Geschichte der Befestigung der Stadt Lauffen.

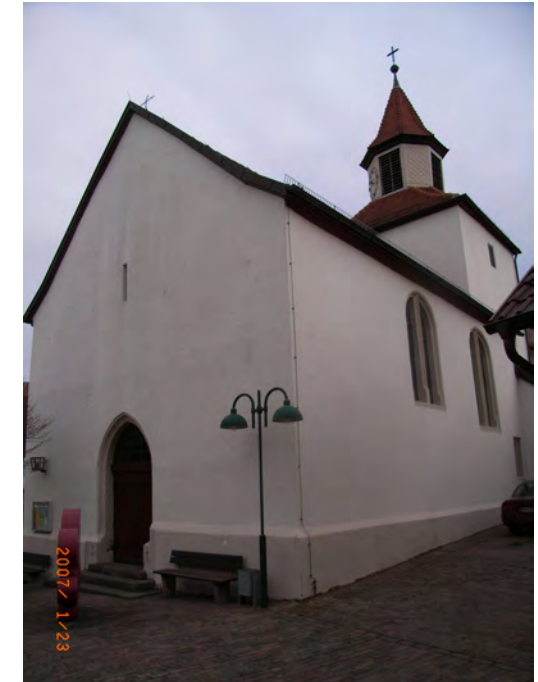
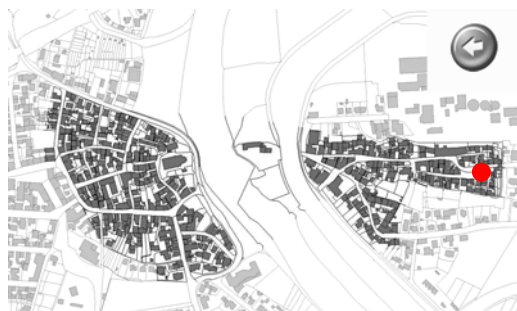
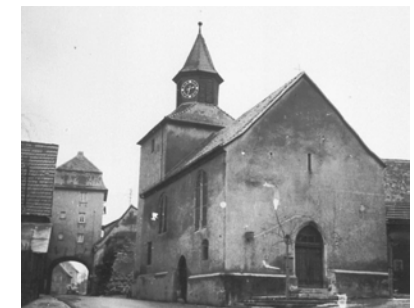
Chorturmanlage, massiv und verputzt, einschiffiges Langhaus, gedrungener quadratischer Turm mit oktagonalem Glocken- und Uhr-türmchen, wohl um 900 angelegt, im Kern romanisch und frühgo-tisch (11. Jahrhundert), nach der Reformation langsamer Verfall, um 1792 Fachwerkaufbau des Kirchturmes abgebrochen, ab 1795 Nutzung als Magazin, 1884 grundlegende Sanierung und Wieder-inbetriebnahme als Kirche, 1911 Erneuerung des Turmes, 1934 Renovierungen, Kriegsschäden im 2. Weltkrieg, 1977-1998 weite-re Renovierungen mit Freilegung der romanischen Malereireste. Die so genannte Martinskirche war ursprünglich eine Nikolauskapelle und hatte erst seit Mitte des 19. Jahrhunderts fälschlicher-weise den neuen Namen erhalten. Der Kirchturm geht wohl auf einen alten Wachturm zurück.

Das oft überformte Kirchengebäude mit frühmittelalterlichem Kern hat für die Stadt- und Kirchengeschichte einen hohen dokumenta-rischen Wert als Beleg für eine Besiedlung dieses Areals vor der staufischen Stadtgründung.

Historische Ansicht 1957

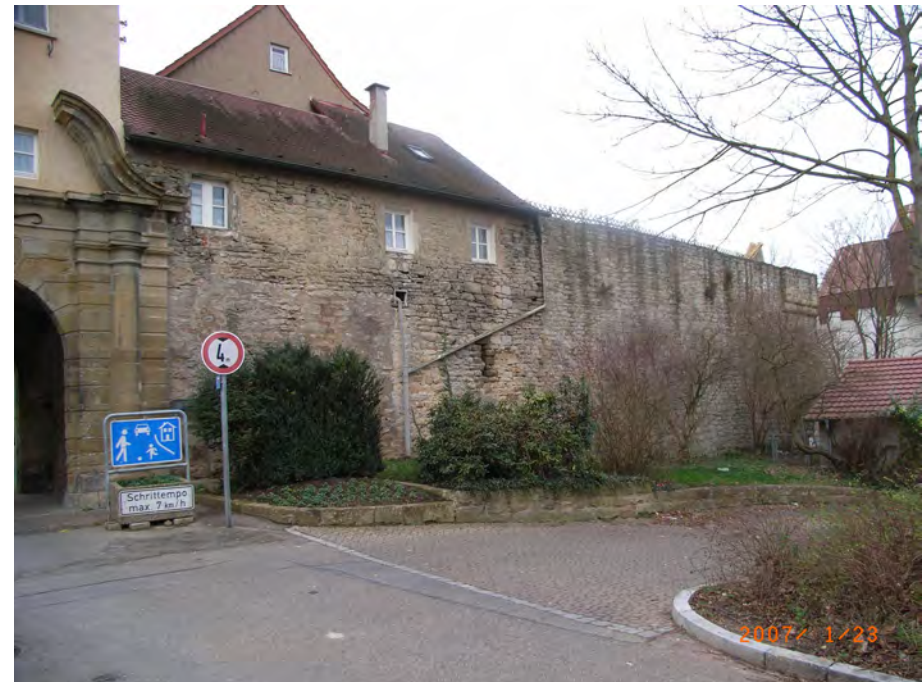
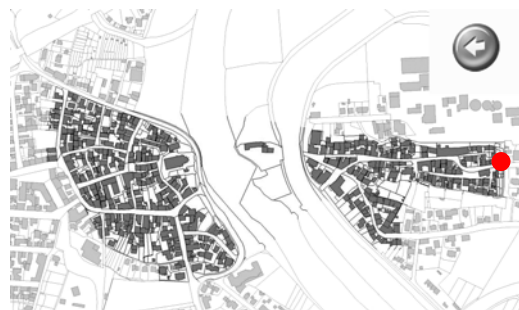
Heilbronner Straße 55

Das Gebäude liegt völlig eingebaut zwischen dem neuen Heilbronner Tor, der Stadtmauer und dem Anwesen Heilbronner Straße 53.

Das Wohnhaus hat mit seinen Veränderungen direkt neben dem neuen Heilbronner Tor und innerhalb der Befestigung dokumentarischen Wert für die Umnutzung der „Schiedmauer“ im ausgehenden 18. Jahrhundert. Die angrenzende äußere Stadtmauer hat für die Geschichte der Stadtbefestigung hohen dokumentarischen Wert als Bestandteil der ersten Ummauerung.

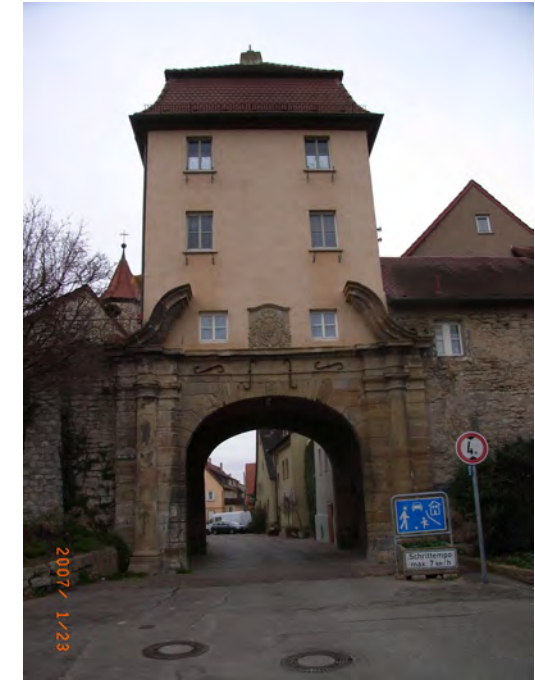
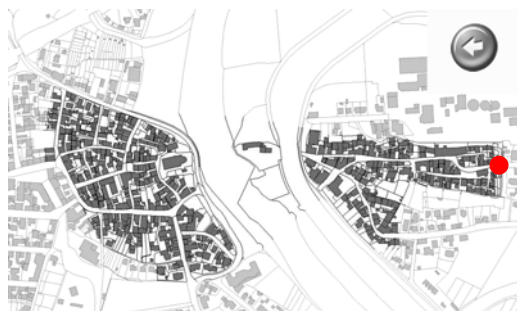
Viergeschossiges Stadttor mit Rundbogendurchfahrt, Putzbau mit Mansardwalmdach, Torzone nach außen mit repräsentativer Gestaltung, rustiziert mit Säulenrahmung und Sprenggürtel, Wappentafel, 1772/73 im Zuge des Chausseebaues Heilbronn-Besigheim anstelle eines Stadtturmes (Gefängnisturm) neu errichtet, 1953/54 wegen Baufälligkeit nach altem Vorbild neu errichtet, 1999 Innenanierung, 2003 Instandsetzung der Stadtmauer am Turm.

Ansicht von 1951

Ansicht von Innen
