Denkmalpflegerischer Werteplan Gesamtanlage Lauffen am Neckar

Stand 07.02.2008
Referat Denkmalpflege (M. Hahn, W. Thiem)

Lauffen, Kreis Heilbronn

Gesamtanlage gemäß § 19 DSchG

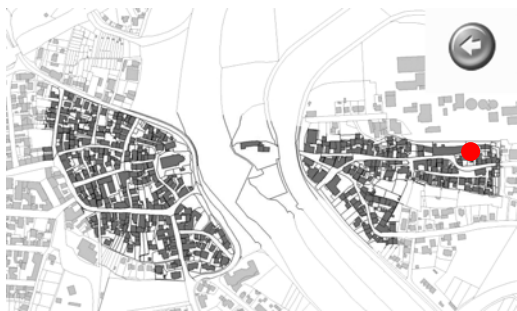
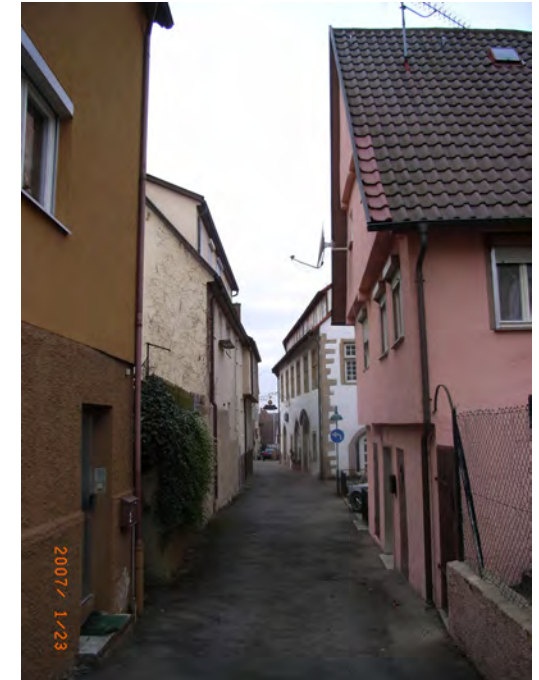
Kellereigasse

Erschließungsgasse, bei der Kelter (siehe Heilbronner Straße 39) von der Heilbronner Straße abzweigend bzw. gerade aus nach Osten weiter bis an die Stadtmauer führend, dort als Sackgasse endend, relativ ungeordnet mit gemischt trauf- und giebelständiger Bebauung des 16. bis 18. Jahrhunderts bebaut, vermutlich als Seitentrasse der aufgespalteten Leitlinie der straßendorfartigen Stadtanlage (siehe Heilbronner Straße) schon mit der Stadtgründung um 1200 angelegt.

Blick nach Westen

Blick nach Osten zur Stadtmauer

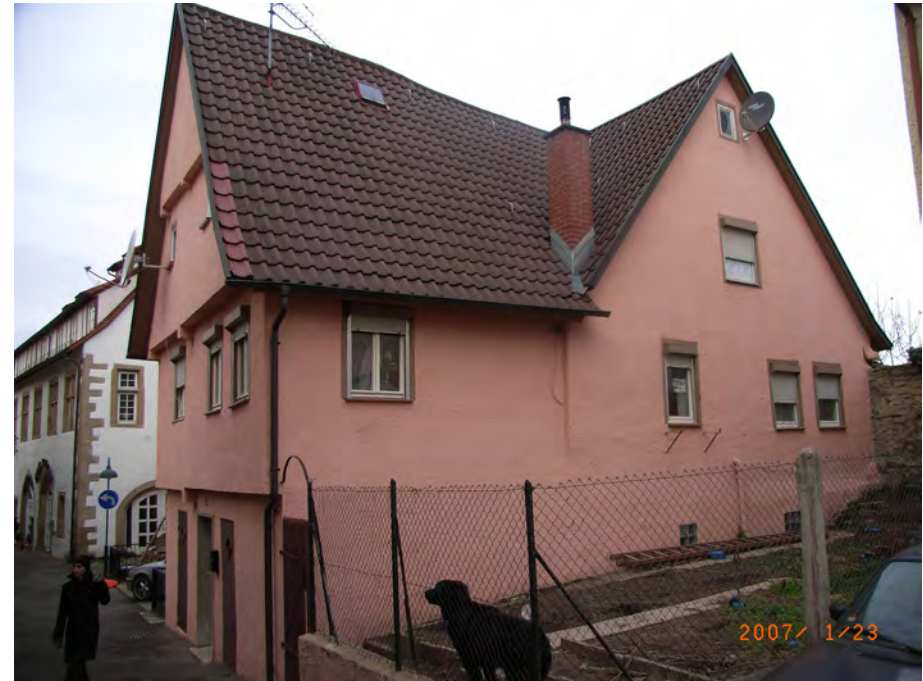
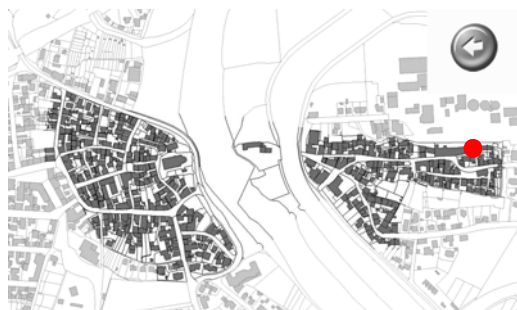
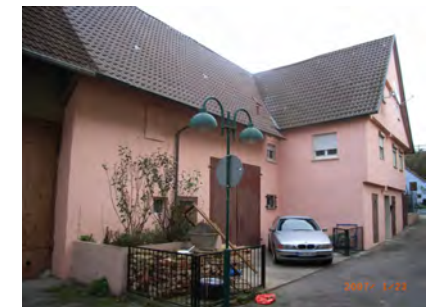
Kellereigasse 1

Zweigeschossiges verputztes Fachwerkhaus, zweiflügeliger Winkelbau mit Satteldach (Hof), im giebelständigen Wohnteil Geschosse jeweils vorkragend, Erdgeschoß massiv, im Kern 16. Jahrhundert; Kulturdenkmal gemäß § 28 DSchG sind die in die Nordwand des Anwesen integrierten Reste der ersten Stadtmauer, im Kern 13. Jahrhundert.

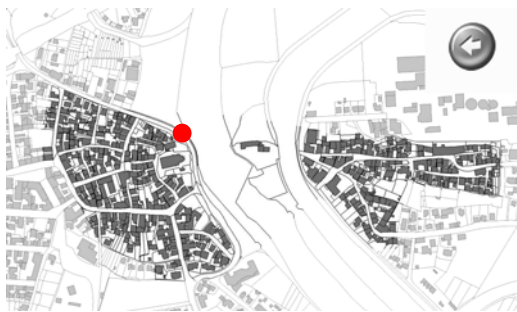
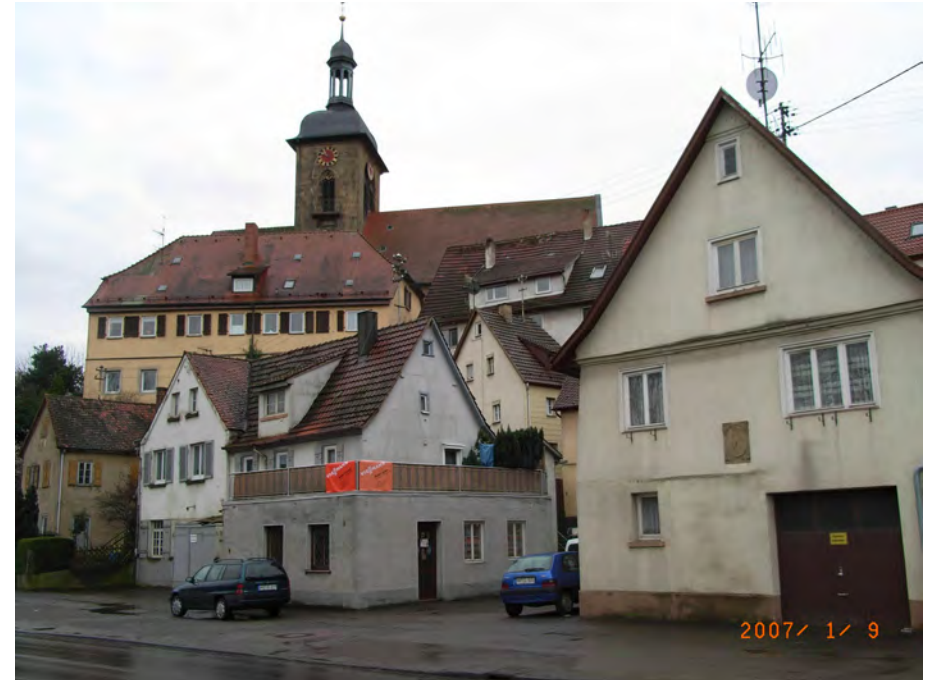
Kiesstraße 1

Eingeschossiges verputztes Kleinhaus, Satteldach mit Zwerchhaus, Anfang 20. Jahrhundert; zweigeschossiges verputztes Kleinhaus, Satteldach, 1783 erbaut, wohl später aufgestockt.

Nach dem Häuserbuch ist das linke Haus der eigentliche Kern des Anwesens und wurde 1783 erbaut. Das eingeschossige heutige Haupthaus entstand Anfang des 20. Jahrhunderts aus einer ehemaligen Scheune des Anwesens Kiesstraße 3.

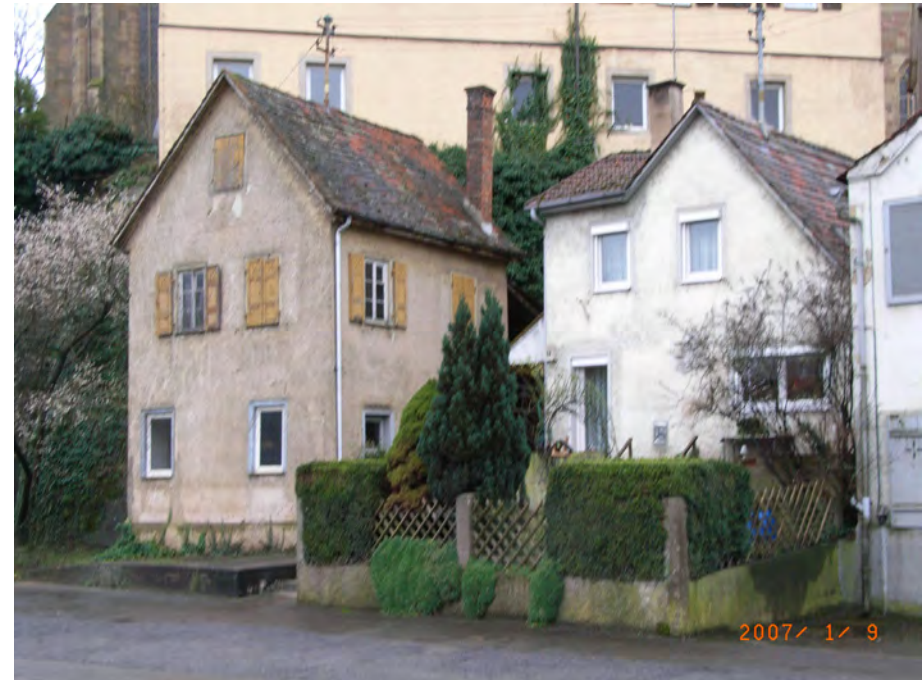
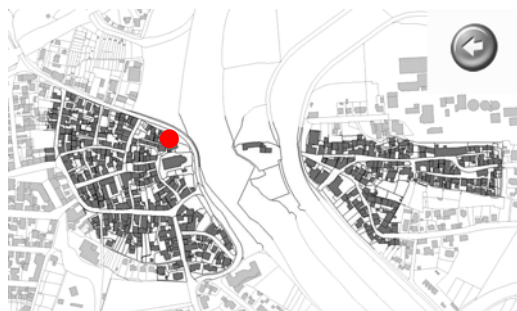
Kiesstraße 3

Zweigeschossiger verputzter Winkelbau, jeweils mit Satteldach, im Erdgeschoß integrierte Werkstatt mit Tor, im Kern 19. Jahrhundert.

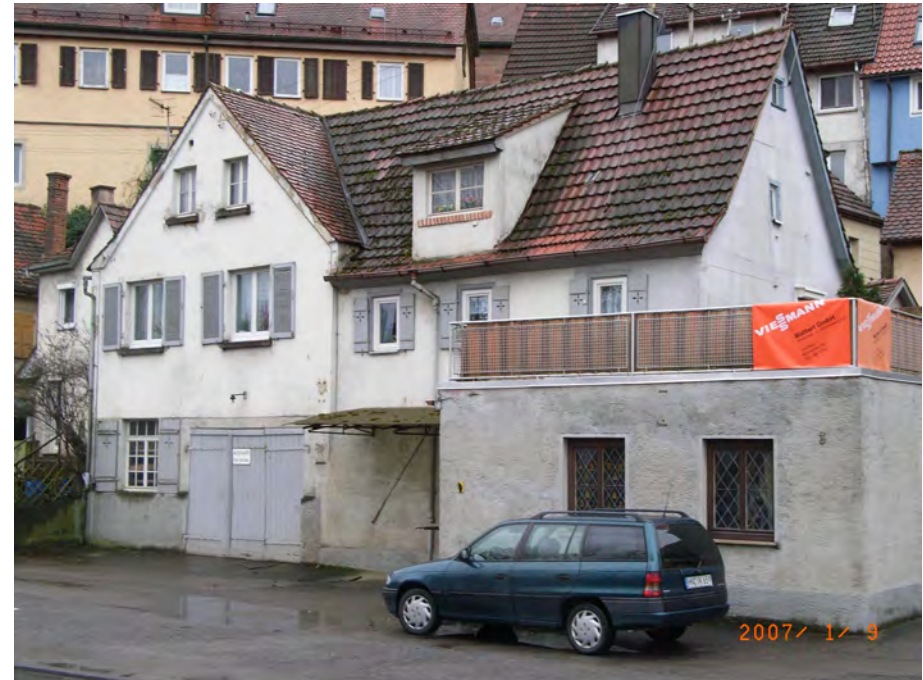
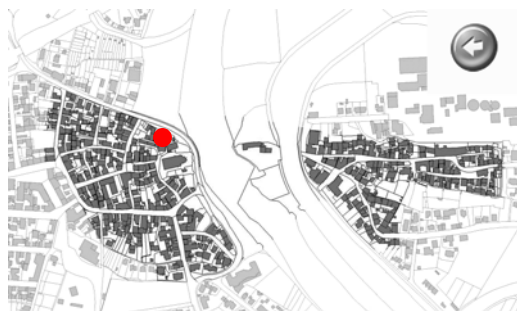
Kiesstraße 9

Eingeschossiges verputztes Fachwerkhaus, Erdgeschoß und hohes Kellergeschoß massiv, Satteldach mit Zwerchhaus, 1735 erbaut.

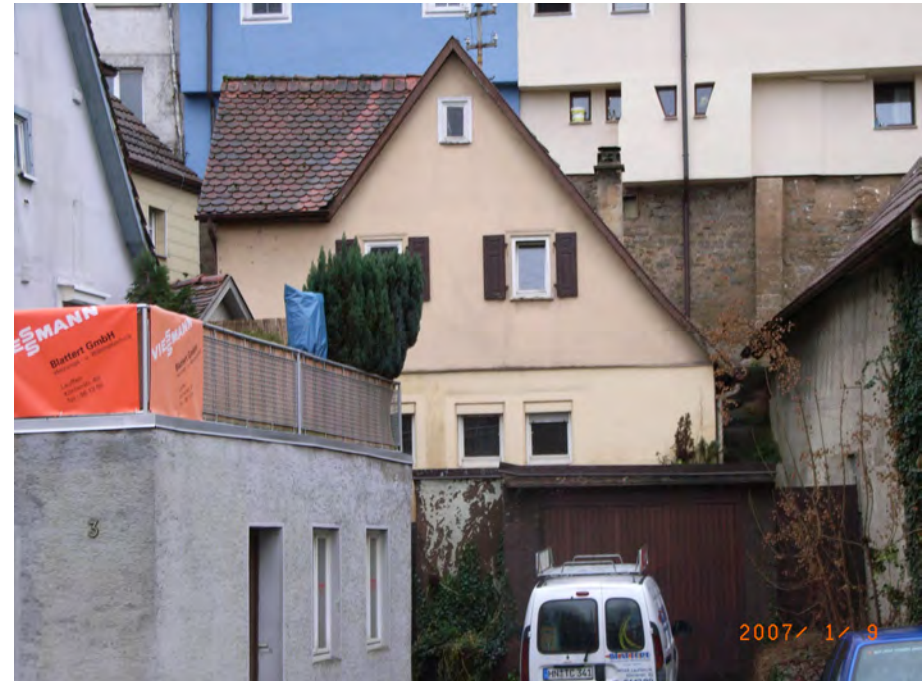
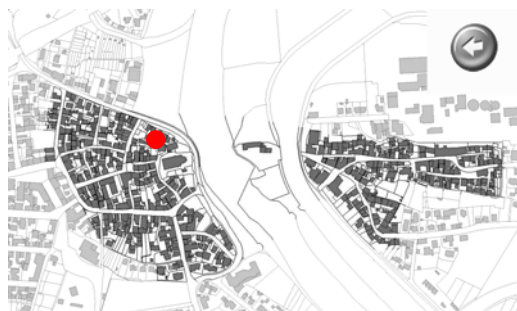
Kiesstraße 11

Zweigeschossiges verputztes Fachwerkhaus, lang gestreckter Einhof, Erdgeschoß massiv, profilierte Schwelle zum Giebel, Satteldach, 1728 erbaut.

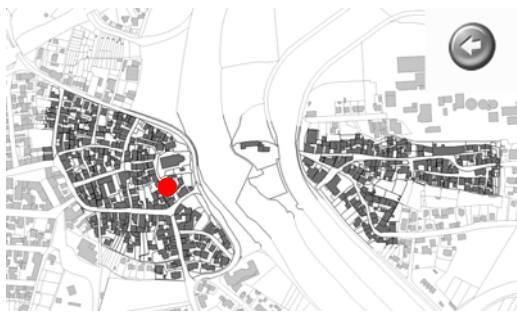
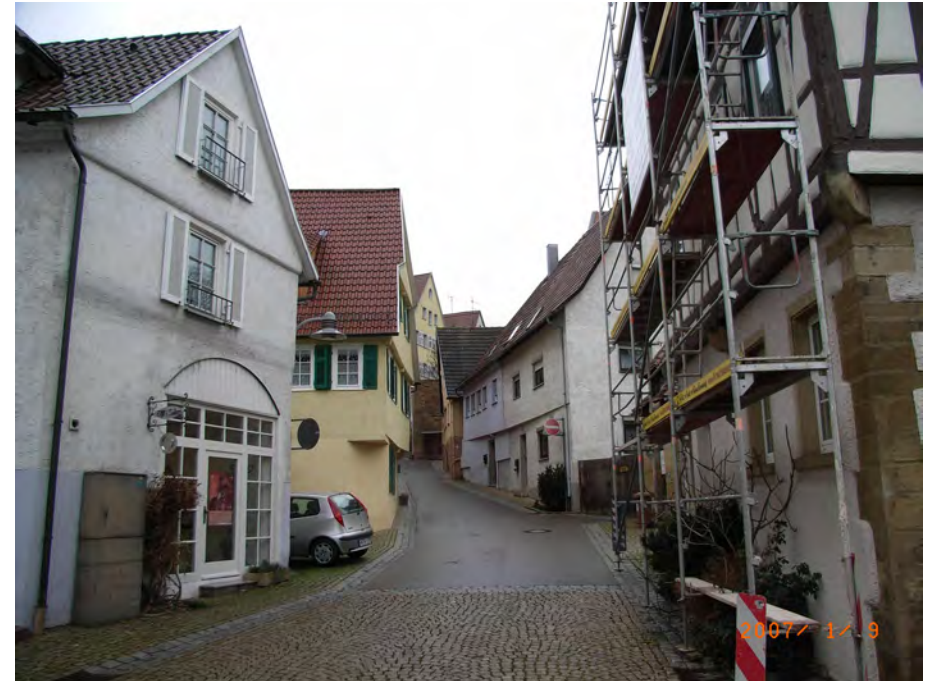
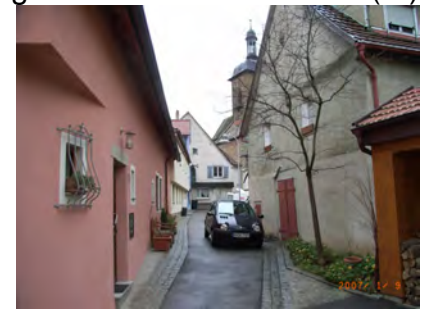
Erschließungsstraße, von der Langen Straße nach Nordwesten bergauf bis zur Kirchstraße und zur Kirche (namensgebend) führend (❶), anschließend wieder bergab nach Norden verlaufend und gleich darauf nach Westen umknickend, vor der Bergstraße als Sackgasse endend (❷); Südteil (❶) eng mit giebelständigen Fachwerkhäusern des 15. bis 18. Jahrhunderts bebaut, am Anwesen Kirchbergstraße 9 über das abgängige innere Kirchheimer Tor in die innere Dorfbefestigung führend, dort unregelmäßige Bebauung, die eigentlich zur Kirchstraße ausgerichtet ist, Nordteil (❷) mit nördlicher Randbebauung der inneren Dorfbefestigung, die großteils ausgetauscht wurde; wohl im hohen Mittelalter nach Auflassung der Burganlage als Erschließungsgasse angelegt.

Von der Langen Straße nach Norden (❶)

Nördlicher Teil, Blick nach Osten (❷)

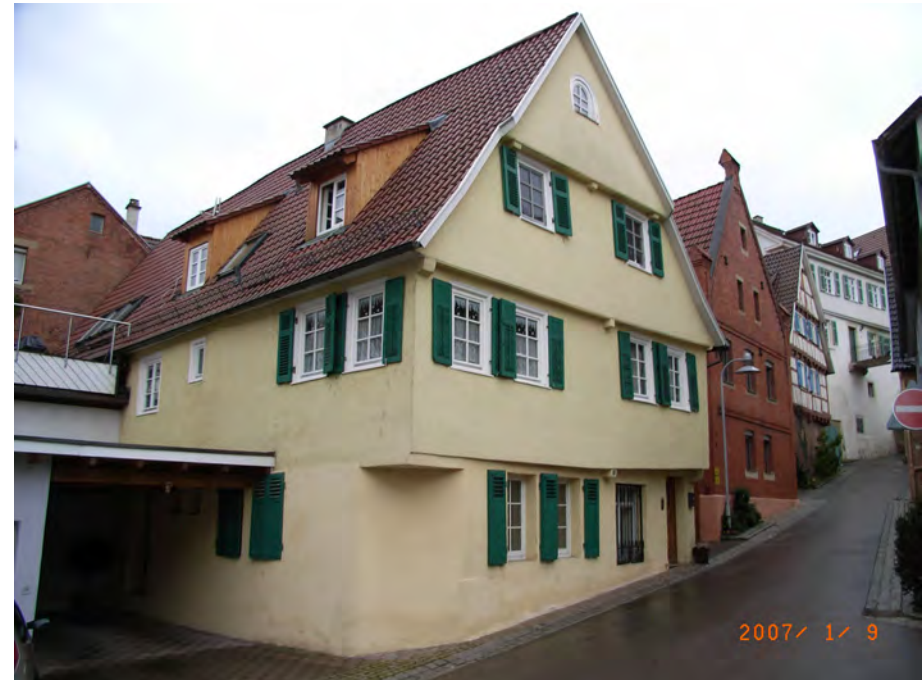
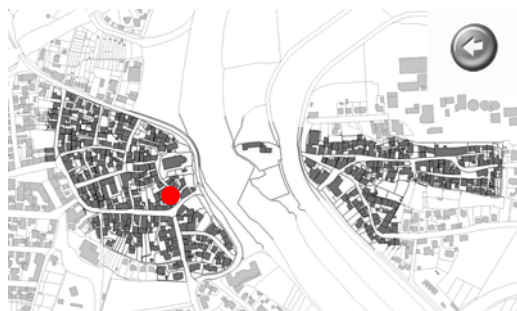
Kirchbergstraße 1

Zweigeschossiges verputztes Fachwerkhaus in Hanglage, Erdgeschoß massiv, Geschosse jeweils vorkragend, Aufzugsspeicherladen in der Giebelspitze, 17. Jahrhundert, 1996 Fassadensanierung, 1999 Dachausbau.

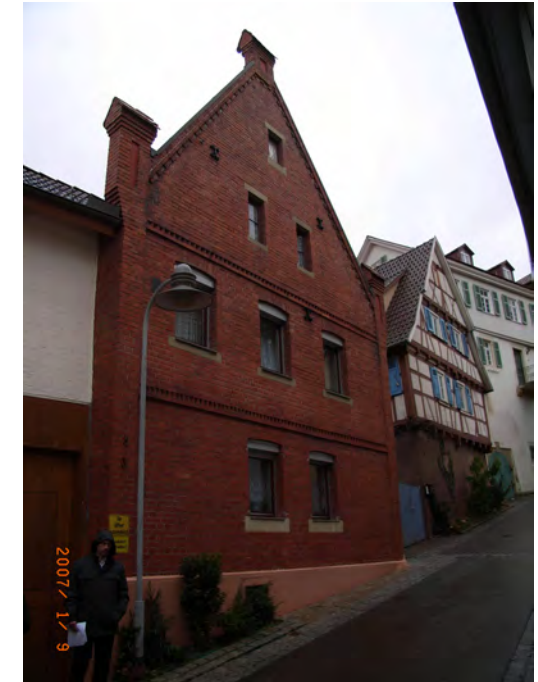
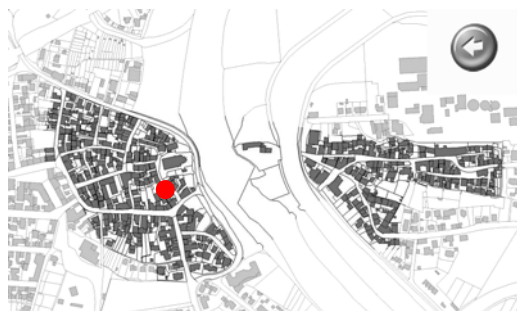
Kirchbergstraße 3

Zweigeschossiges Wohnhaus in Hanglage, massiv aus Backsteinen, unverputzt, historistische Zierelemente an der Fassade, Ende 19. Jahrhundert, 1996 Fassadensanierung, 1999 Dachausbau.

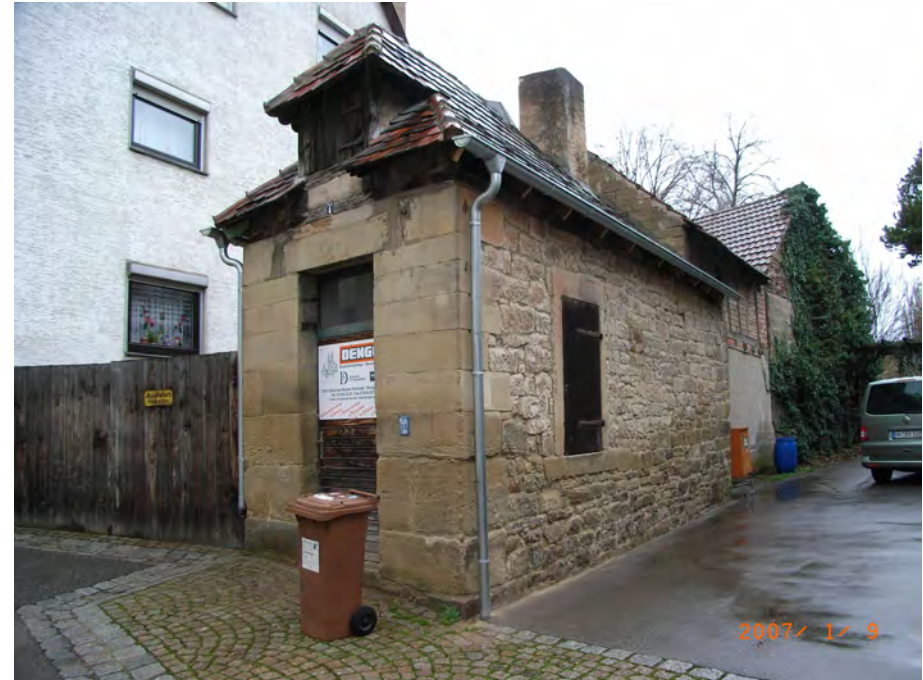
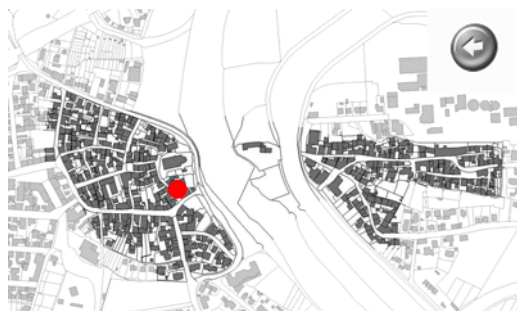
Kirchbergstraße 4

Eingeschossiges schmales Zweckgebäude, massiv aus Quadersteinen, unverputzt, Walmdach mit Dachhäuschen, Anfang 19. Jahrhundert.

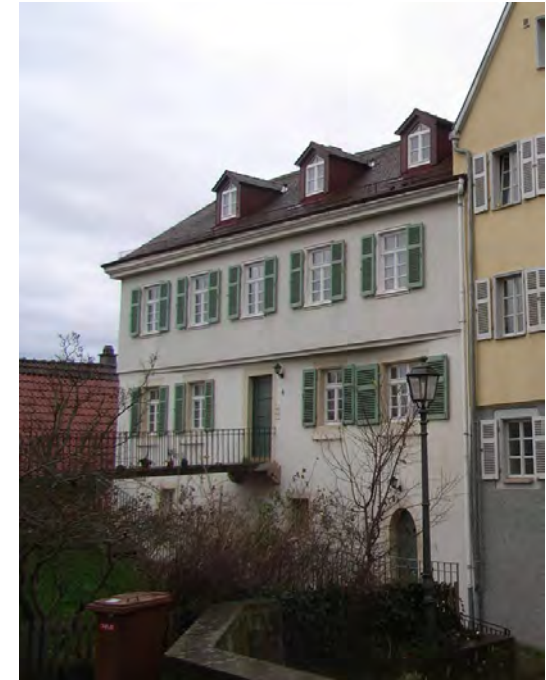
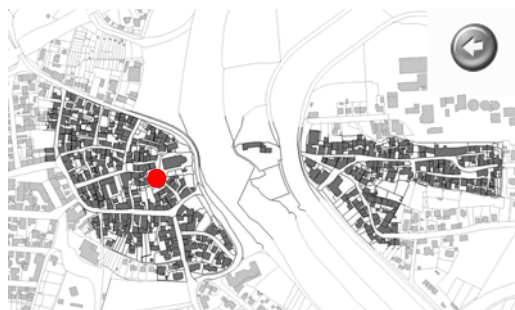
Kirchbergstraße 9

Der Steg soll den letzten Rest des Wehrganges über dem ehemaligen inneren Kirchheimer Tor darstellen. Dieser erste Befestigungsring geht auf die frühmittelalterliche Befestigung der fränkischen Burg zurück. 1537 diente das Anwesen als Pfarrhaus, 1719 wurde es als Diakonat bezeichnet (Sitz des 2. Stadtpfarrers).

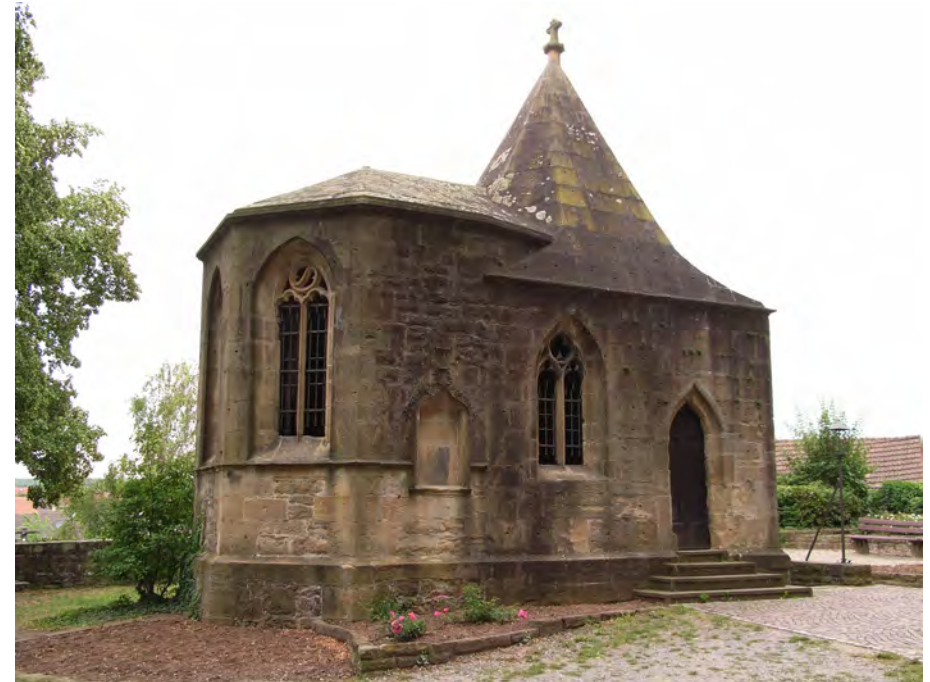
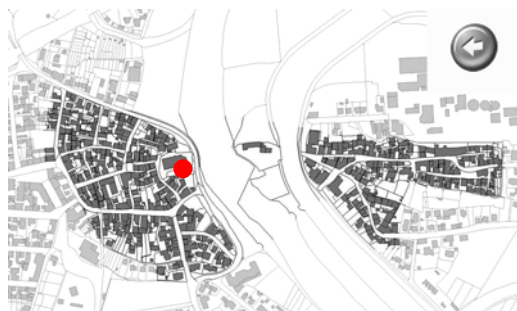
Kirchbergstraße 14

Ursprünglich war das Gebäude als Friedhofskapelle St. Anna mit Beinhaus (Ossarium) erbaut worden. Der leere mittelalterliche Steinsarg der Hl. Regiswindis steht seit 1882 in der Kapelle. Erst 1901 räumte man die Gebeine aus der Kapelle und bestattete sie.

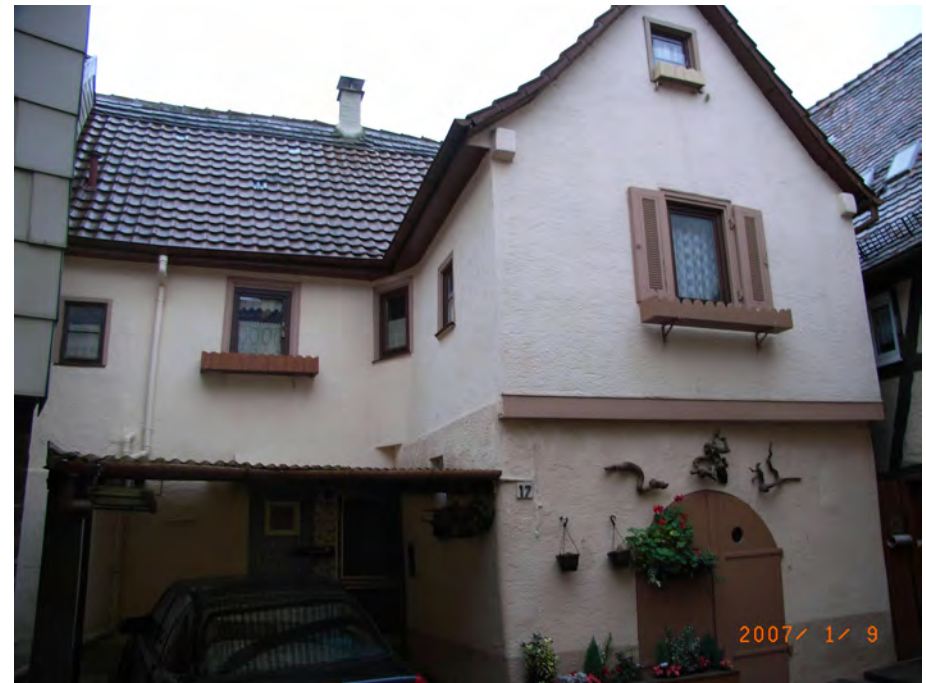
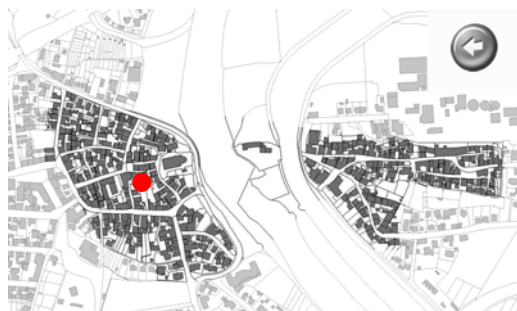
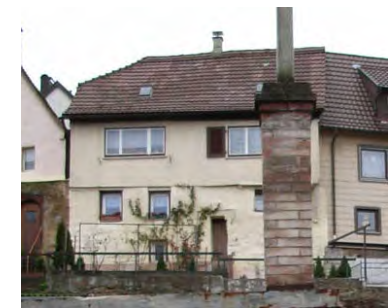
Kirchbergstraße 18

Zweigeschossiges ehemaliges Pfarrhaus am Steilabfall des Kirchberges, verputzt, mit Rundbogen-Kellertor, Erdgeschoß massiv, Halbwalmdach, im Kern um 1700, 1983 renoviert; Nordwand auf der alten Kirchhofbefestigung gründend, die auf die frühmittelalterliche Burgbefestigung zurückgeht.

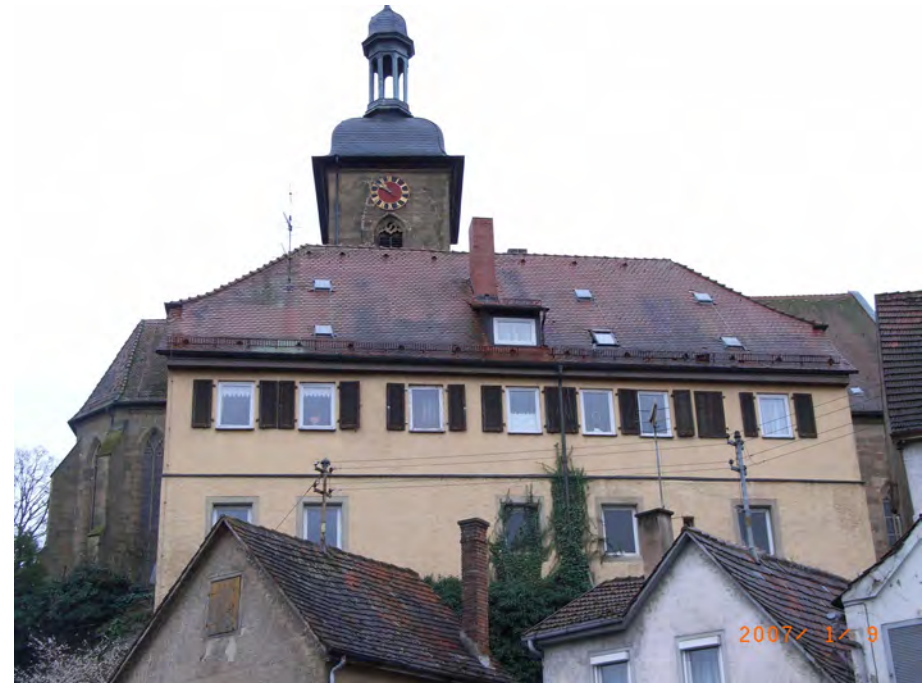
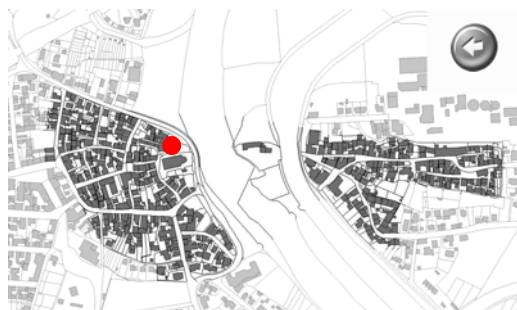
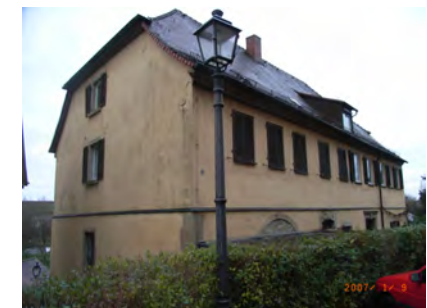
Kirchbergstraße 19

Zweigeschossiges verputztes Fachwerkhaus, Erdgeschoß massiv und teils unverputzt, Satteldach mit Schleppegabe, um 1714 neu erbaut; die Außenmauer im Erdgeschoß ist Teil der so genannten Kirchhofmauer, die auf die frühmittelalterliche Burgbefestigung zurückgeht.

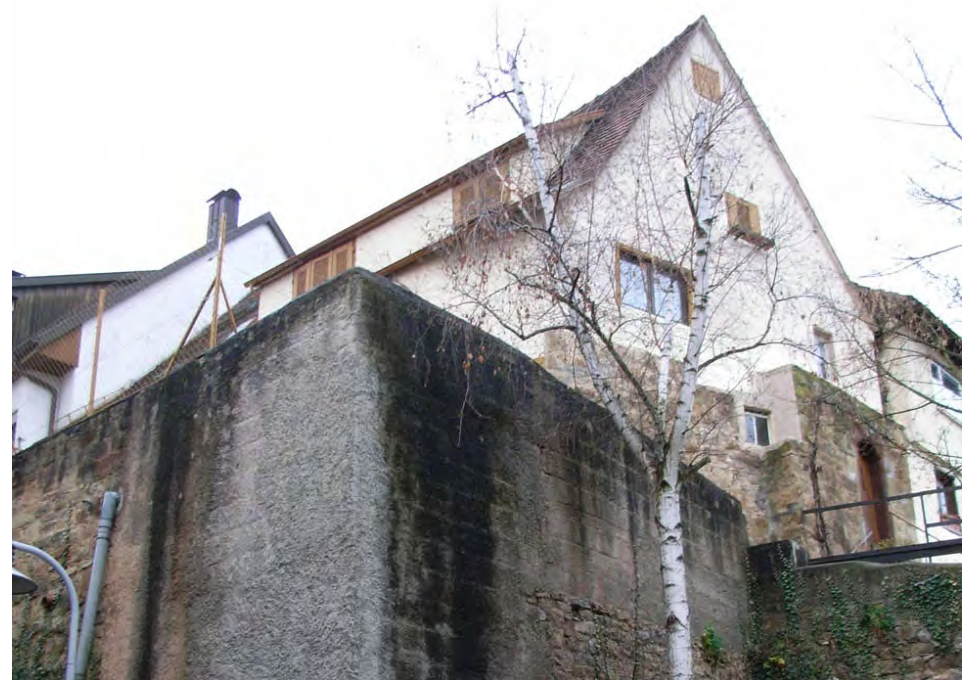
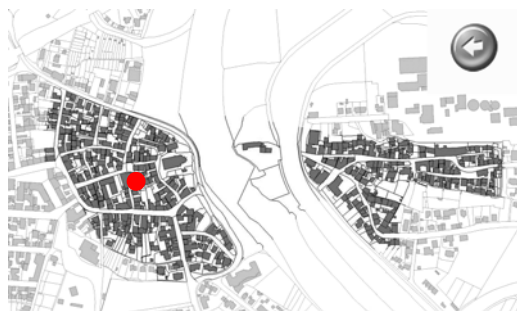
Kirchbergstraße 21 und 23

Zweigeschossiges verputztes Doppelhaus, Fachwerkbau, Erdgeschoß massiv mit Rundbogen-Kellertor, Obergeschoß mit Knaggen vorkragend, steiles Satteldach, um 1710 neu erbaut.

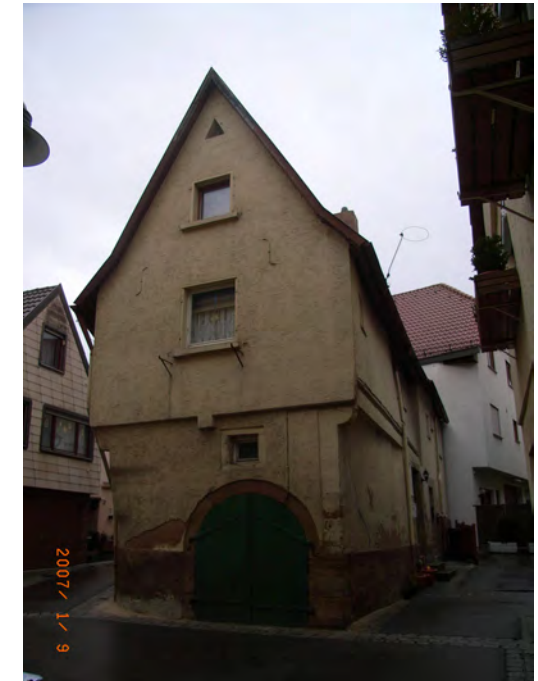
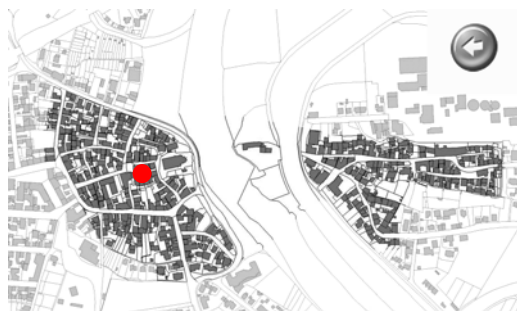
Kirchbergstraße 29

Zweigeschossiges verputztes Fachwerkhaus, Erdgeschoß massiv, Satteldach mit Schleppegauben, Außentreppe, im Kern 18. Jahrhundert.

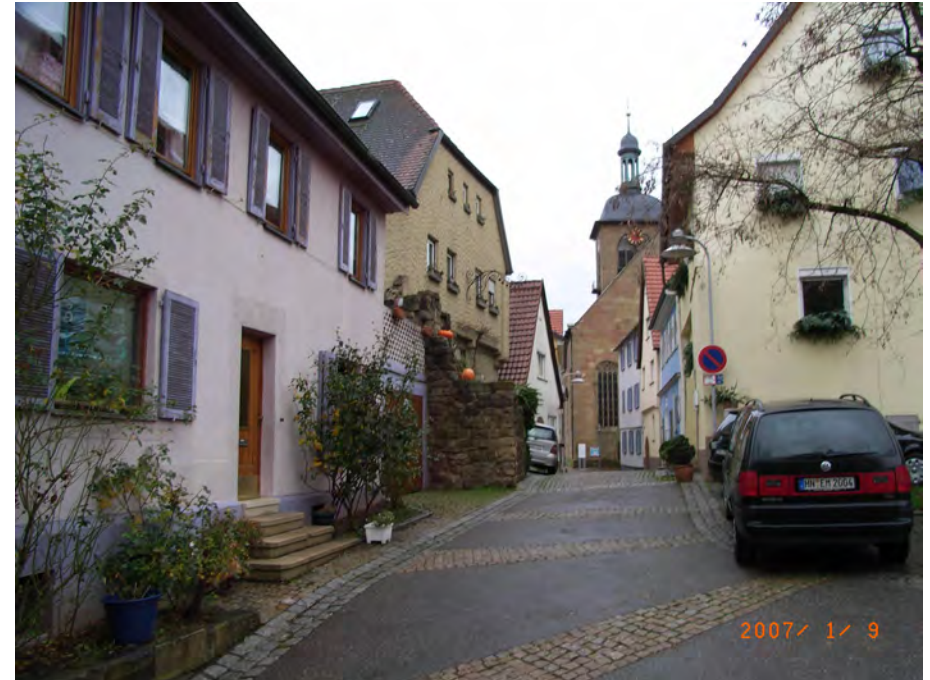
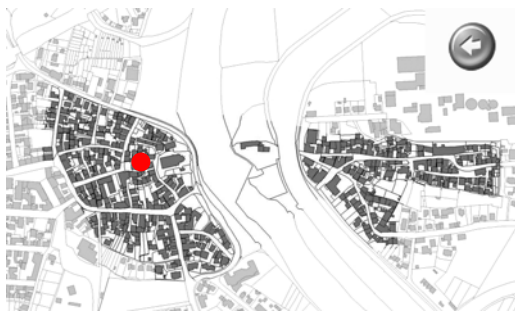
Kirchstraße 2

Profilierte Rundbogentürrahmung mit der Bezeichnung 1709; erhaltenswert ist das zweigeschossige verputzte Fachwerkhaus in Ecklage, Giebel vorkragend, Satteldach mit Zwerchhaus, 1709 bezeichnet, Zwerchhaus um 1920, 2000 Sanierung.

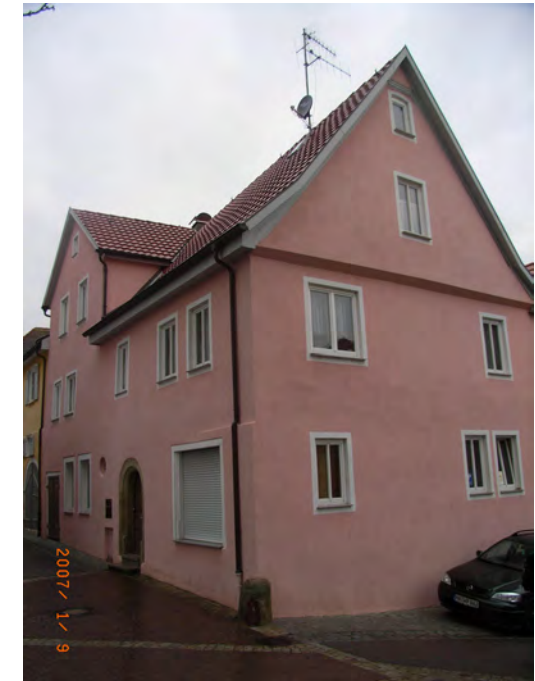
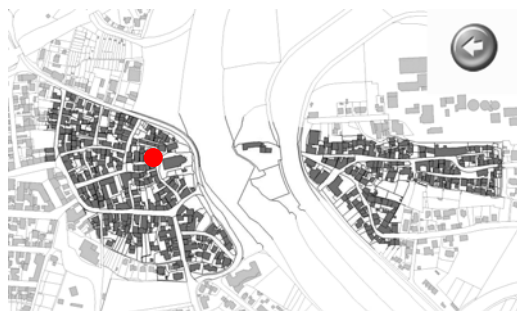
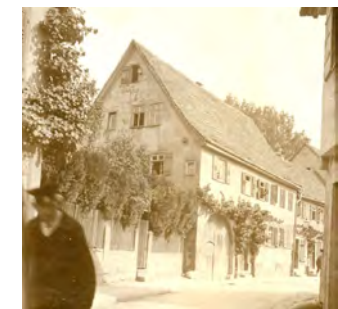
Kirchstraße 3

Zweigeschossiges verputztes Fachwerkhaus, Erdgeschoß massiv, mit profilierter Rundbogentürrahmung, Ziergesims über Erdgeschoß, Satteldach, 1709 bezeichnet, 1996 Sanierung, 2001 Erneuerung der Fenster.

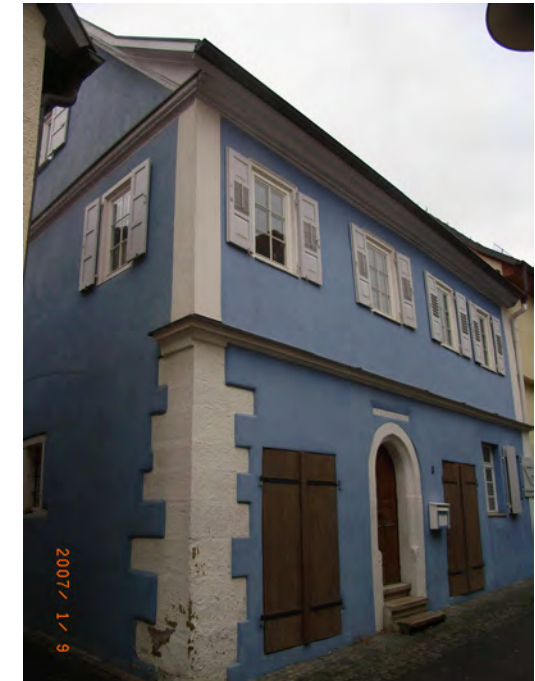
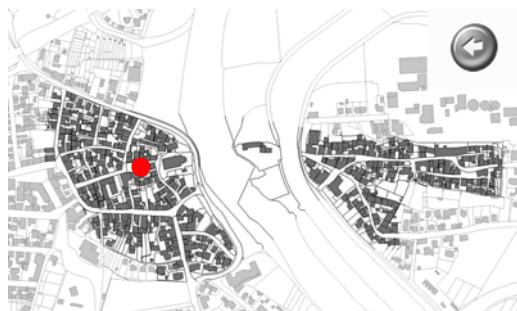
Kirchstraße 4

Profilierte Rundbogentürrahmung mit der Bezeichnung 1711; erhaltenswert ist das zweigeschossige verputzte Fachwerkhaus, hohes Kellergeschoß und Erdgeschoß massiv, Rundbogen-Kellertor und Rundbogentürrahmung, Satteldach, 1711 bezeichnet, 1996 saniert.

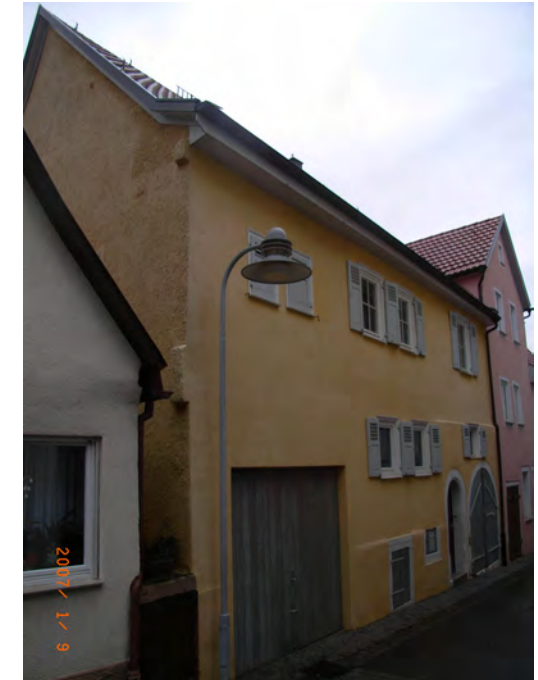
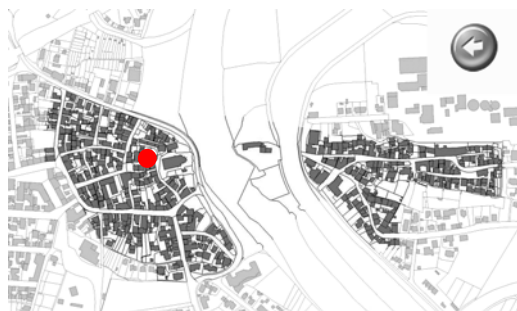
Kirchstraße 6

Eingeschossiges verputztes Fachwerkhaus, Erdgeschoß massiv mit Rundbogen-Kellertor, Satteldach mit Schleppegabe, im Kern um 1700.

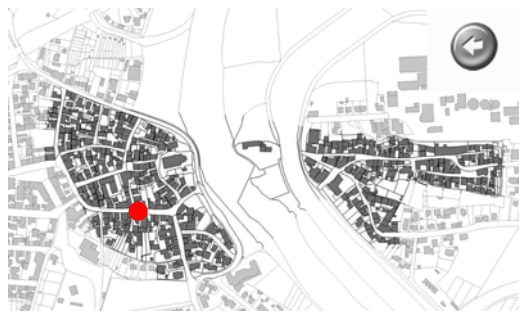
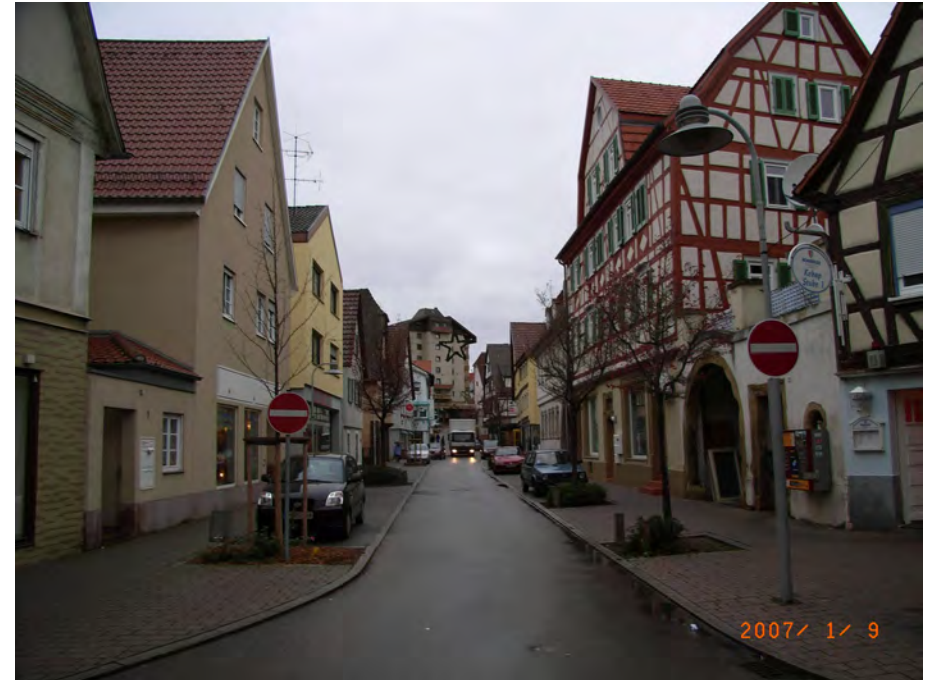
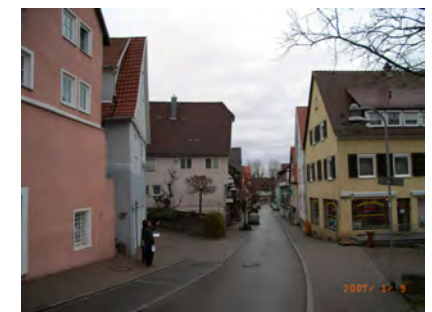
Lange Straße 3

Zweigeschossiges verputztes Fachwerkhaus in Ecklage, Erdgeschoß mit modernem Ladeneinbau, Obergeschoss im Mittel- und Südtrakt teils über Knaggen vorkragend, Satteldach, im Kern wohl 17. Jahrhundert, im 19. Jahrhundert überformt, spätere Umbauten und Ladeneinbau.

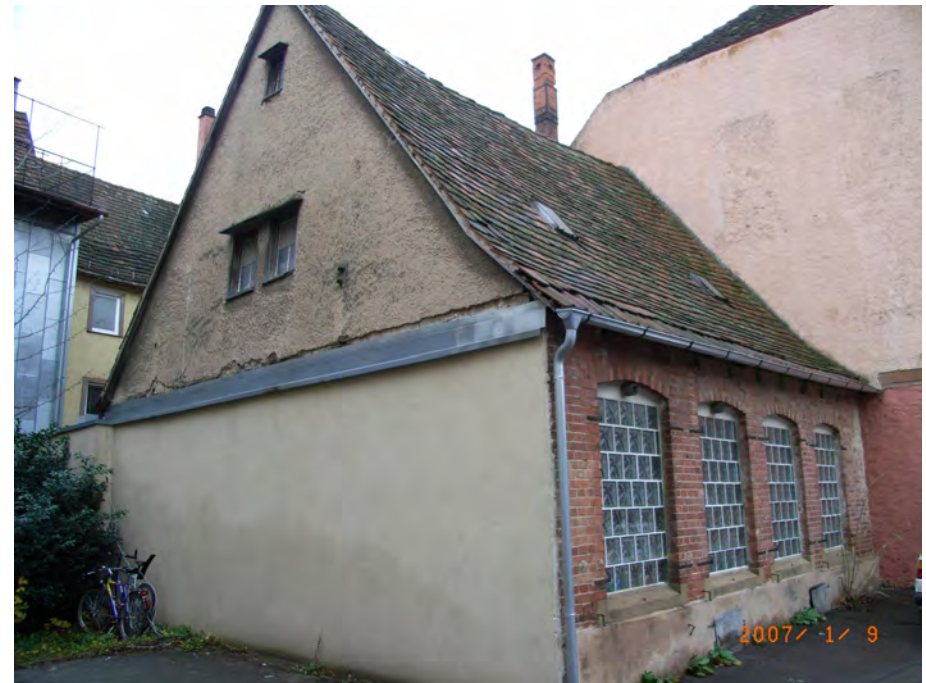
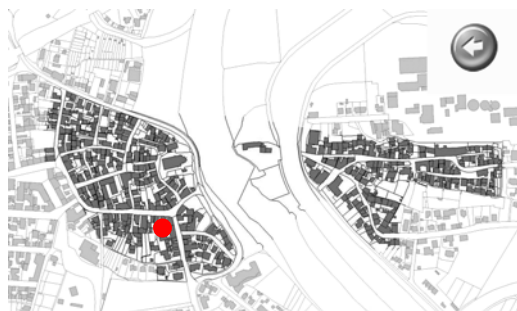
Lange Straße 6

Zweigeschossiges Fachwerkhaus in Ecklage, Erdgeschoß massiv mit Eckquaderung und Fenstergewänden aus Sandstein, Steinkonsolen zum vorkragenden Obergeschoß, Satteldach, bezeichnet 1707, wohl mit älterem Kern, Obergeschoß wohl 19. Jahrhundert, 1985 Erneuerung der Fenster, 2007 Fassadensanierung.

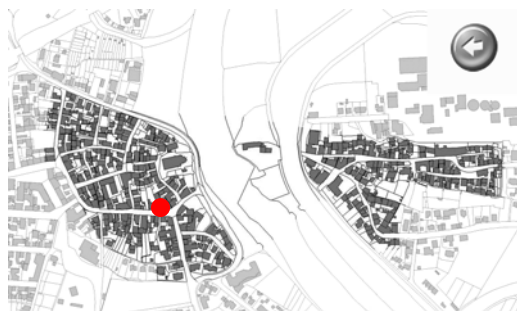
Hinterhaus

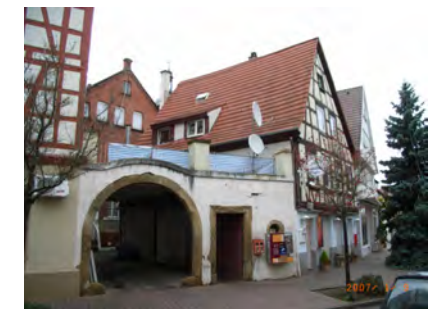
Seitliche Hofmauer mit Einfahrt

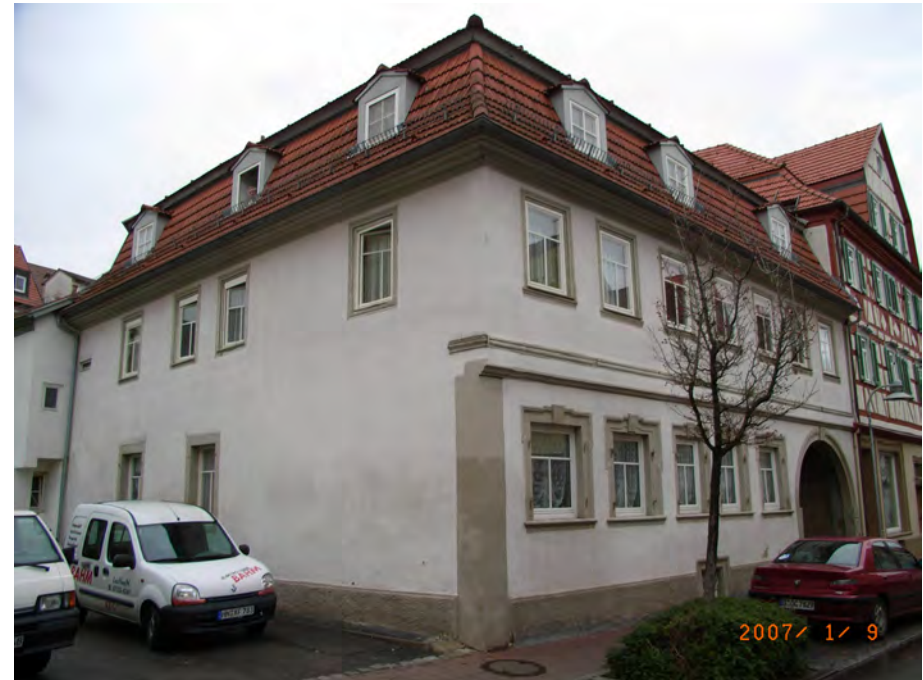
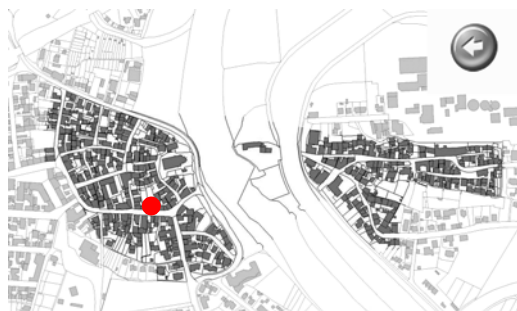
Lange Straße 14

Zweigeschossiger verputzter Winkelbau, Erdgeschoß massiv mit geohrten Fensterrahmen und Rundbogen-Einfahrt, Geschoßgesims, profilierte Traufe, Mansardwalmdach mit Stehgauben, 1752 bezeichnet, 1989 Sanierung; rückwärtig erhaltenswerter Garten, bereits 1833 als solcher vorhanden, bis zum ehemaligen Zwinger der Dorf- bzw. Burgbefestigung reichend.

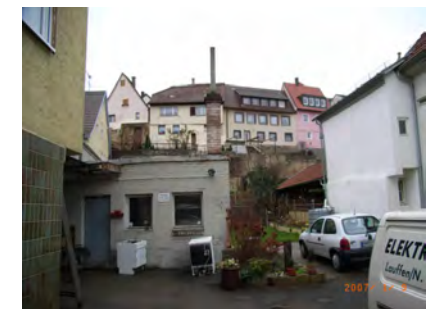
Gartenareal unterhalb der „Dorfmauer“

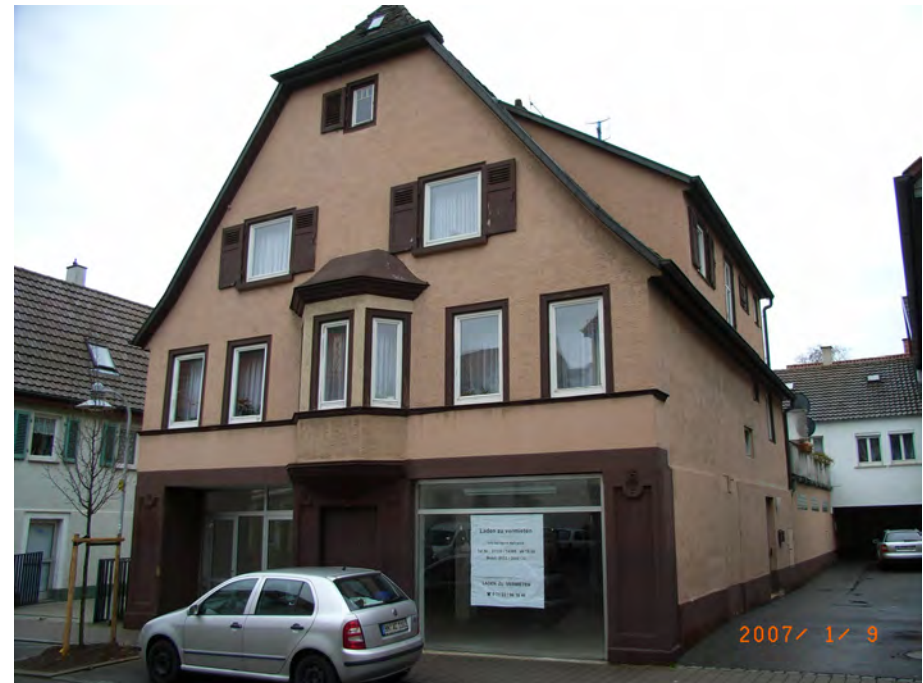
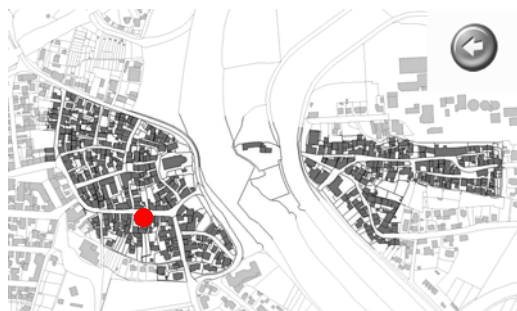
Lange Straße 15

Zweigeschossiges verputztes Fachwerkhaus, Erdgeschoß massiv mit Ladeneinbau, giebelseitiger Erker im Obergeschoß, Satteldach mit Krüppelwalm und Schleppgaube, im Kern vor 1700, Jugendstilelemente (Girlanden an den Ecken, Erker) Anfang 20. Jahrhundert.

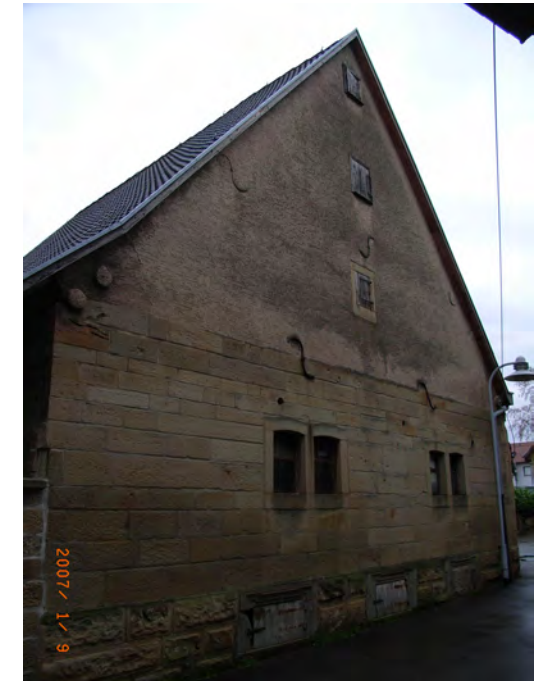
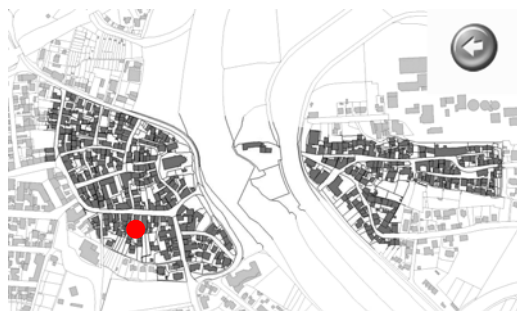
Lange Straße 17

Fachwerkscheune, Erdgeschoß massiv aus Quadersteinen mit Rundbogenfenster, Giebel verputzt, im Kellergeschoß geohrte Fensterumrahmungen, 1736 erbaut.

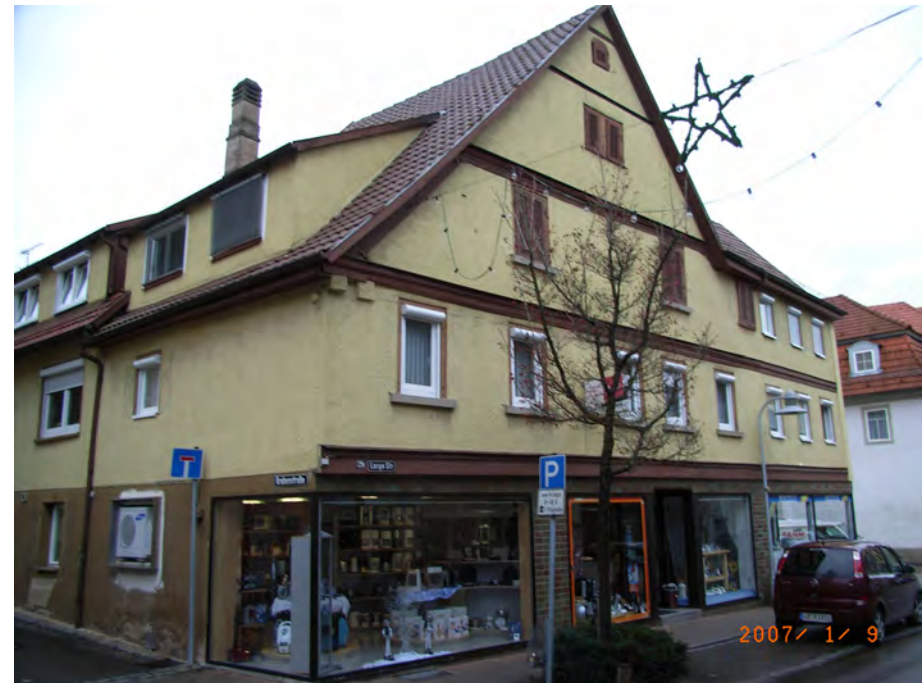
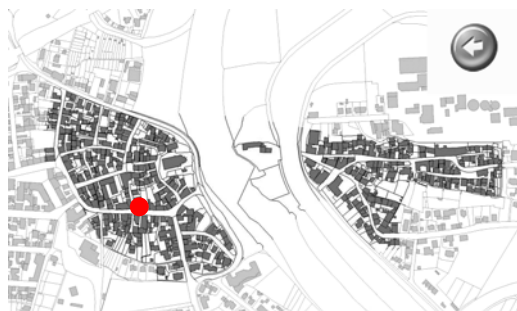
Lange Straße 18 und 20

Zweigeschossiger verputzter Fachwerkbau in Ecklage, Erdgeschoß massiv mit modernem Ladeneinbau, profilierte Schwellen, Satteldach mit Schleppegaben, 1749 neu erbaut; östlich angebaut das Anwesen Lange Straße 18, dreigeschossiger Fachwerkbau, Fassadengestaltung wie Lange Straße 20, Satteldach winkelförmig angesetzt, 1796 neu erbaut.

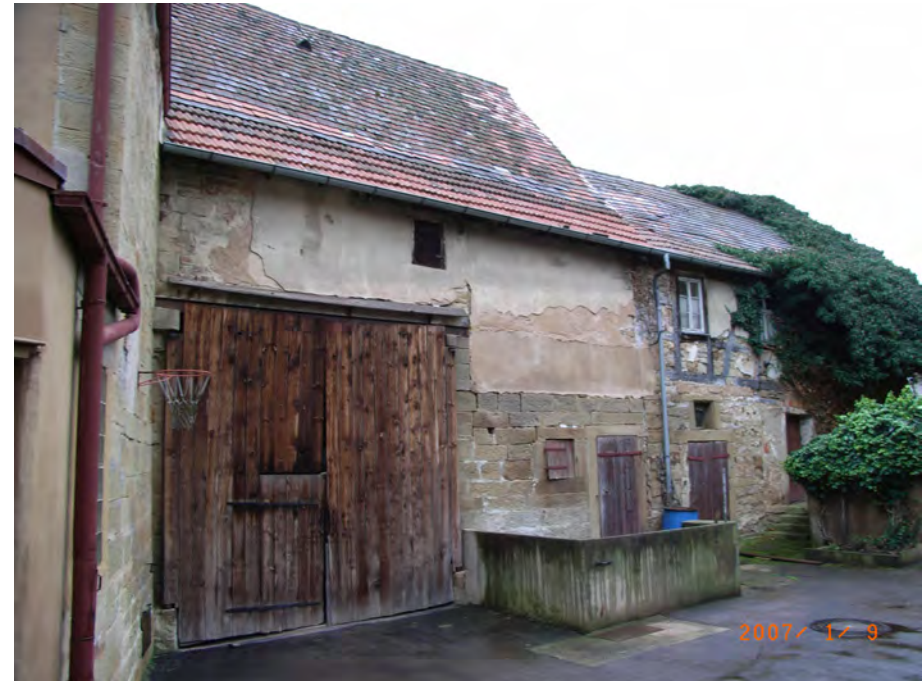
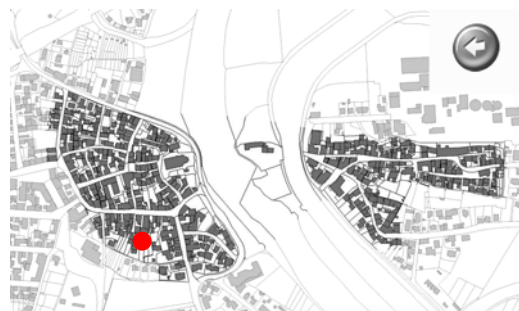
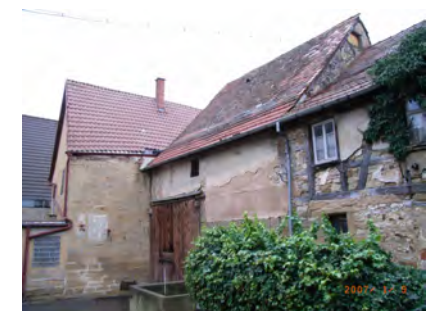
Wirtschaftsteil und Scheune 17/1"

Zweigeschossiges Fachwerkhaus, Erdgeschoß massiv aus Bruchsteinen mit integriertem ehemaligen Stall, weitgehend unverputzt, Satteldach, im Kern 18./19. Jahrhundert; nördlich anschließend Fachwerkscheune, unterer Teil massiv aus Quadersteinen, rechteckige Toreinfahrt, 1736 erbaut.

Das weitgehend original überlieferte einst bäuerliche Anwesen am Ende einer als Sackgasse endenden Zufahrt gegenüber der Grabenstraße veranschaulicht den einst landwirtschaftlichen Charakter besonders in diesem Areal des „Dorfes“ Lauffen in exemplarischer Weise.
