Denkmalpflegerischer Werteplan Gesamtanlage Lauffen am Neckar

Stand 07.02.2008
Referat Denkmalpflege (M. Hahn, W. Thiem)

Lauffen, Kreis Heilbronn

Gesamtanlage gemäß § 19 DSchG

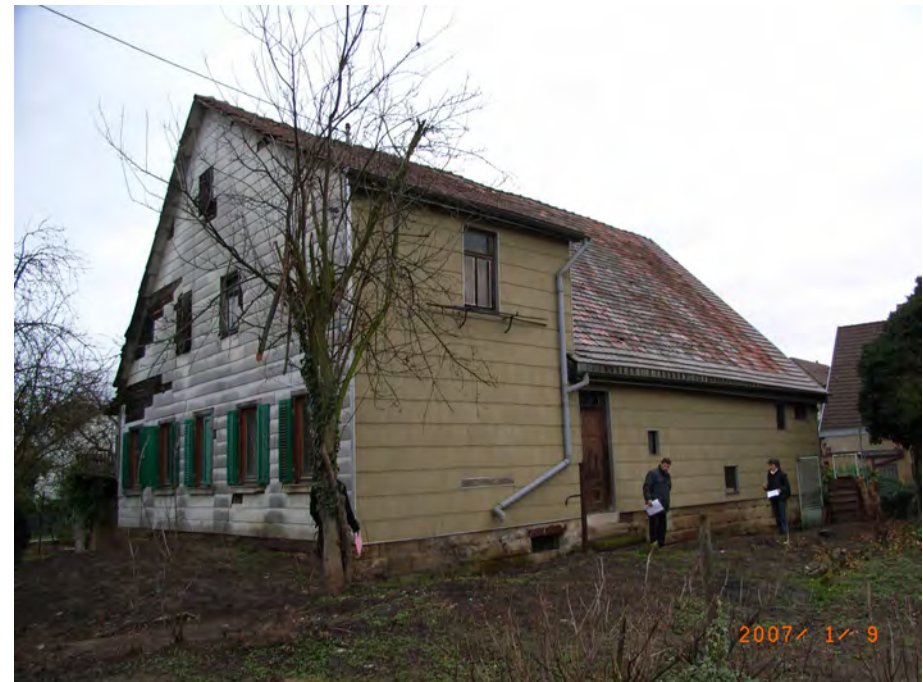
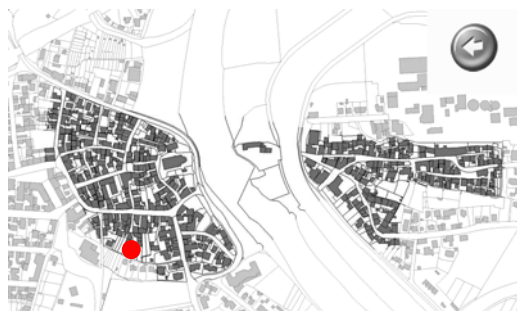
Lange Straße 21

Eingeschossiges Einhaus mit aufgestocktem Wohnteil auf der Ostseite, komplett verkleidet, Sockel rustizierte Quadersteine, Satteldach, 1887 bezeichnet, Aufstockung 20. Jahrhundert.

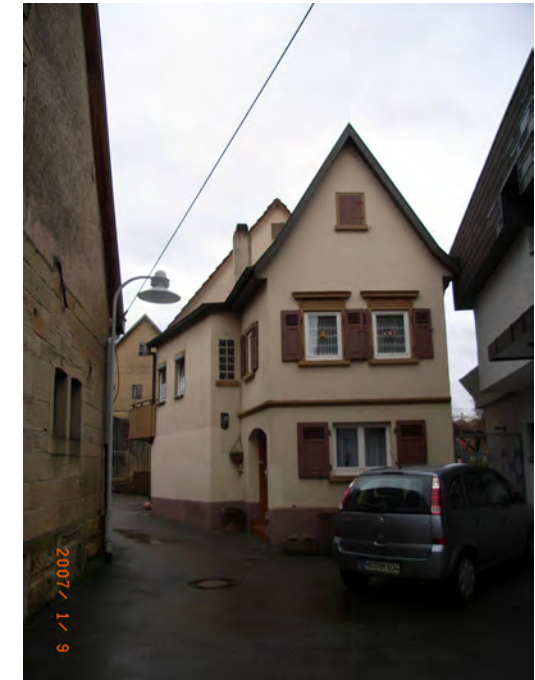
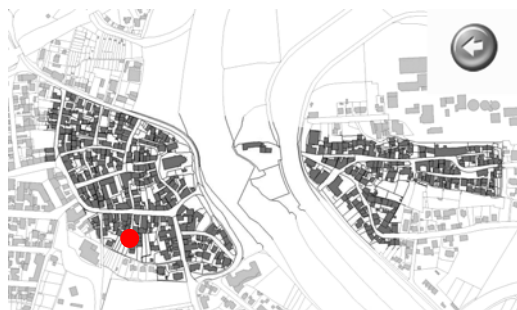
Lange Straße 23

Zweigeschossiges schmales und verputztes Wohnhaus, Geschoßgesims, Fensterverdachungen im Obergeschoß aus Sandstein, auf der östlichen Traufseite Anbau, Satteldach, 1731 erbaut; südlich anschließend Scheune, verputzt, Satteldach, 19. Jahrhundert.

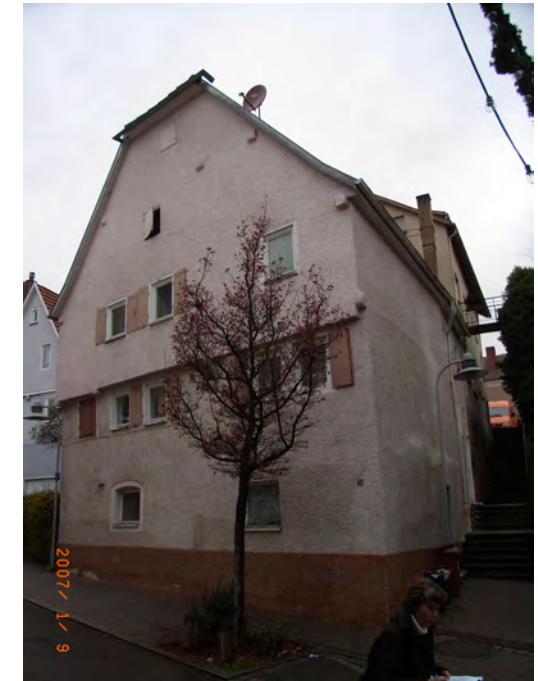
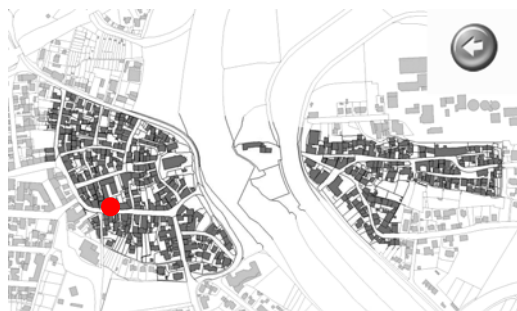
Lange Straße 24

Dreigeschossiges Fachwerkhaus in Hanglage, die beiden Untergeschosse massiv, Obergeschoß vorkragend, Satteldach mit Krüppelwalm, im Kern 17. Jahrhundert.

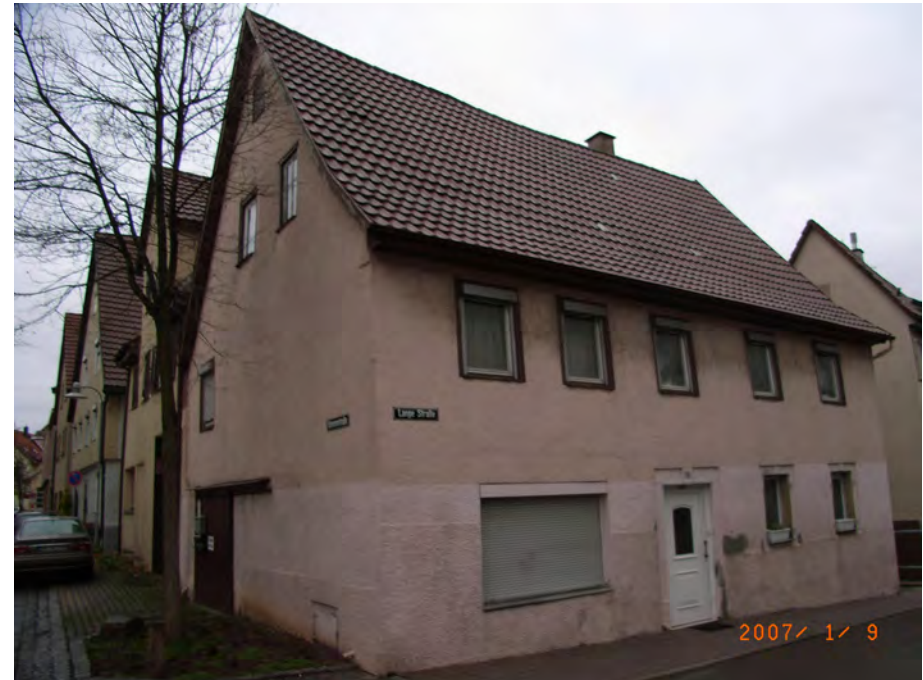
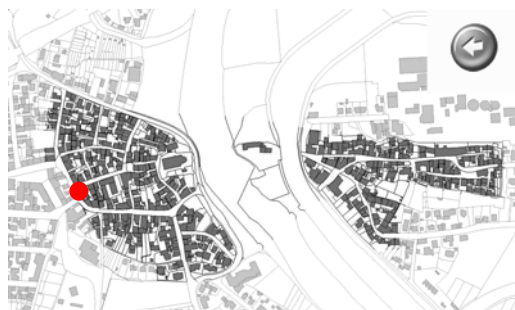
Lange Straße 37

Zweigeschossiges verputztes Fachwerkhaus, im Kern 18. Jahrhundert.

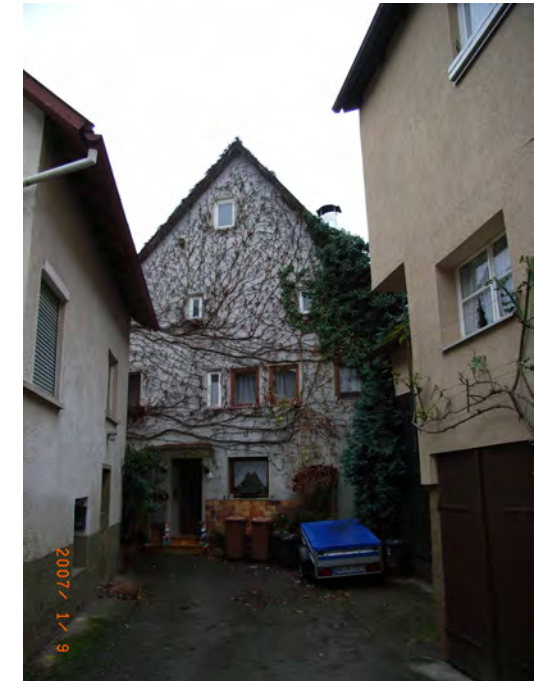
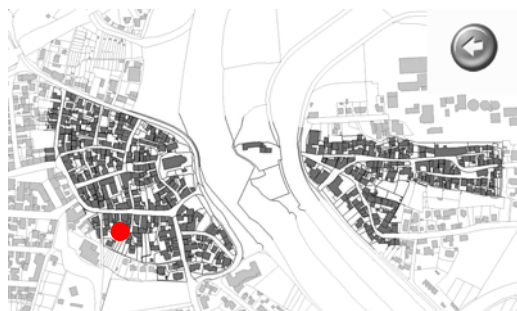
Lange Straße 40

Zweigeschossiges verputztes Wohnhaus, Geschoß- und Traufgesims, Satteldach mit Krüppelwalm, 2. Hälfte 19. Jahrhundert, im Kern Anfang 18. Jahrhundert.

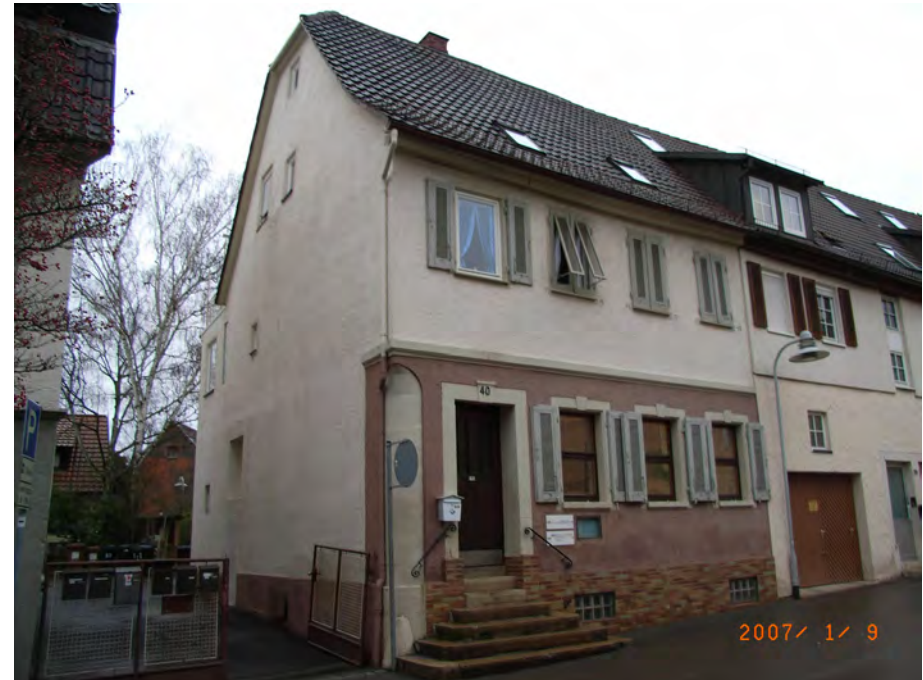
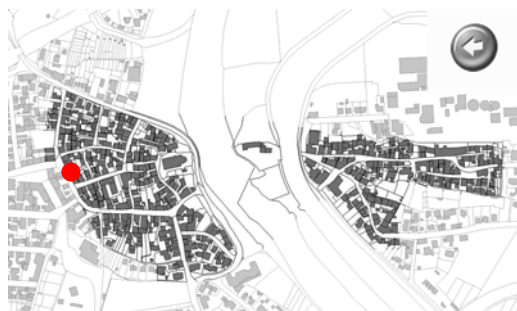
Lange Straße 41

Zweigeschossiges verputztes Fachwerkhaus, Erdgeschoß mit modernem Ladeneinbau, profilierte Schwelle zum Giebel, Satteldach, 1806 neu erbaut.

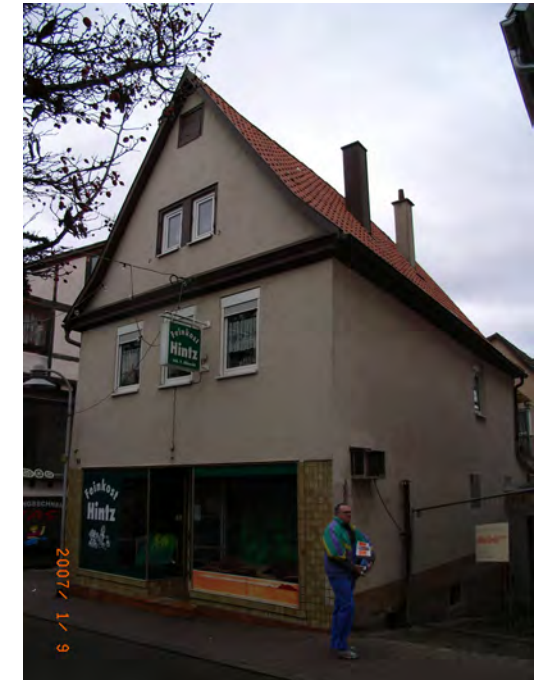
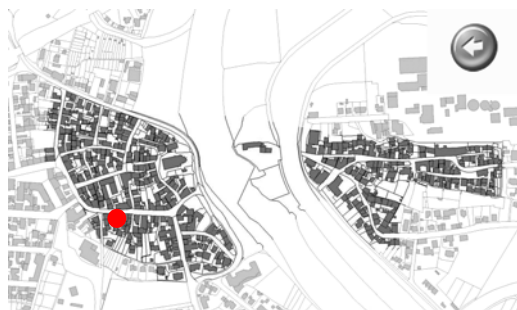
Lange Straße 44

Zweigeschossiges verputztes Wohnhaus, Erdgeschoß massiv mit ehemaligen Rundbogentoren (mit „Brezel“) im alten Wirtschaftsteil und geohrten Fenster- und Türumrahmungen im alten Wohnteil, Obergeschoß leicht vorkragend, Mansardgiebeldach, an Tür 1761 bezeichnet, am Tor 1949 bezeichnet, modern verändert.

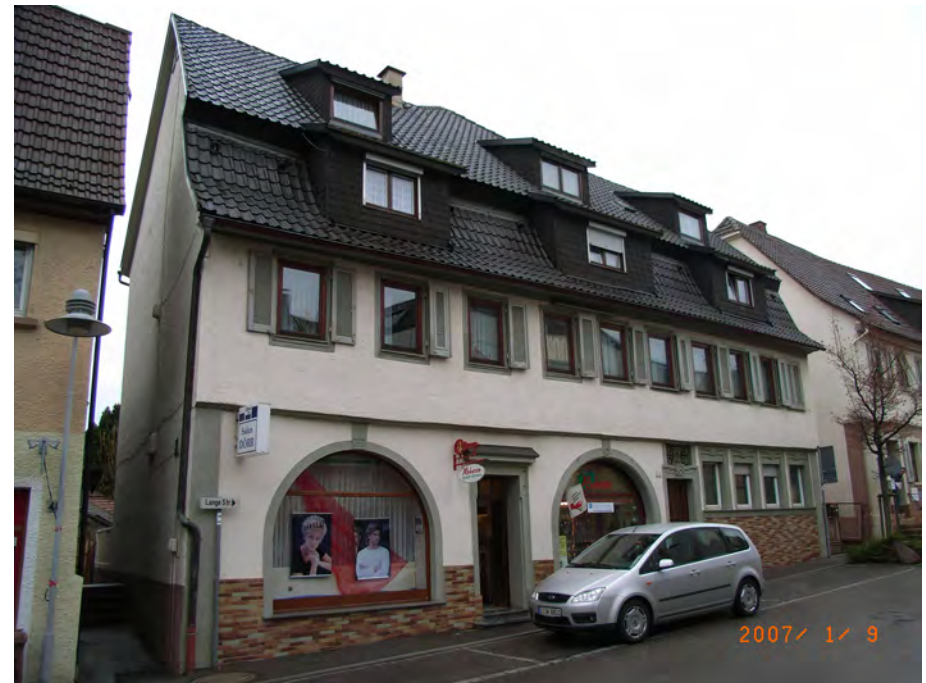
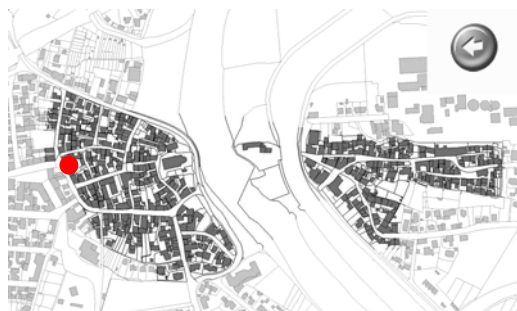
Lange Straße 48

Zweigeschossiges verputztes Fachwerkhaus in Ecklage, Erdgeschoß massiv mit Steinknaggen zum Obergeschoß, moderner Ladeneinbau, Satteldach, im Kern 17. Jahrhundert oder älter, Obergeschoß wohl 19. Jahrhundert; zur Querstraße hin angebauter Wirtschafts- und Wohntrakt, zweigeschossige, verputzt, Satteldach mit Stehgauben, 19. Jahrhundert.

Die Knaggen bzw. Steinkonsolen verweisen auf ein im Kern älteres Erdgeschoß des Anwesens. Gleichzeitig betonen sie den Eckcharakter des Anwesens, das mit seinem ehemaligen Wirtschaftsteil städtebaulichen Wert hat.

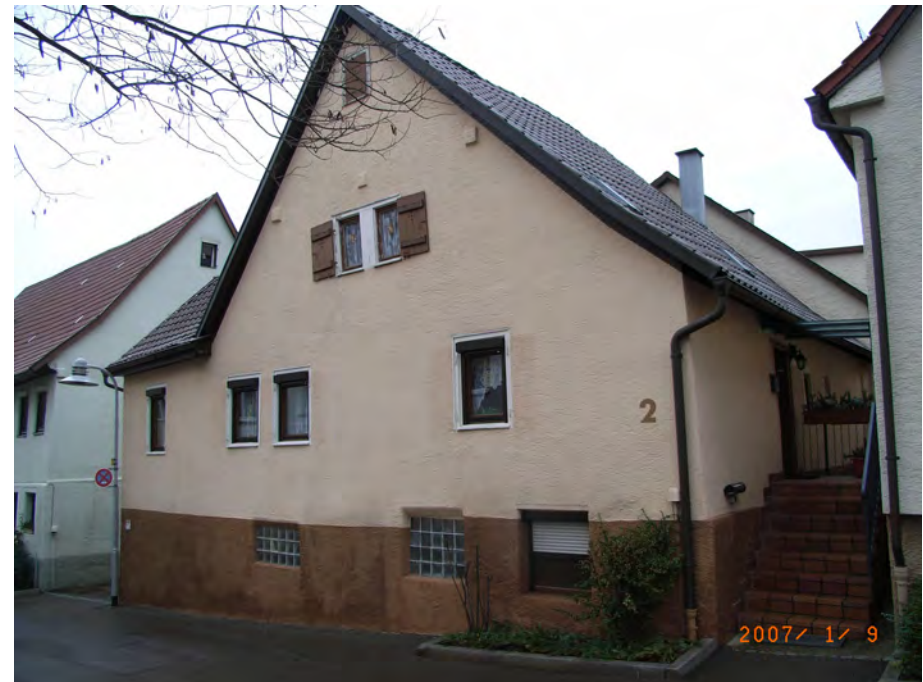
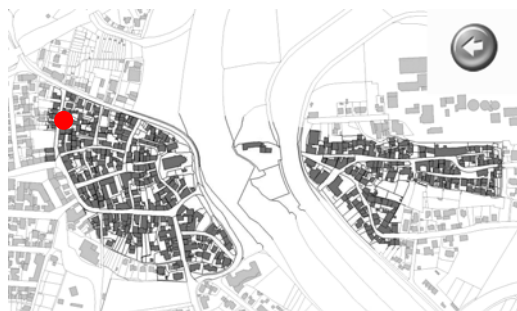
Mittlere Straße 2

Eingeschossiges verputztes Fachwerkhaus in Hanglage, hohes Untergeschoß, traufseitiger Anbau auf der Nordseite, Satteldach, 1715 neu erbaut.

Das Anwesen hat mit seinen Veränderungen dokumentarischen Wert innerhalb der Reihe giebelständiger Häuser in der Mittleren Straße.

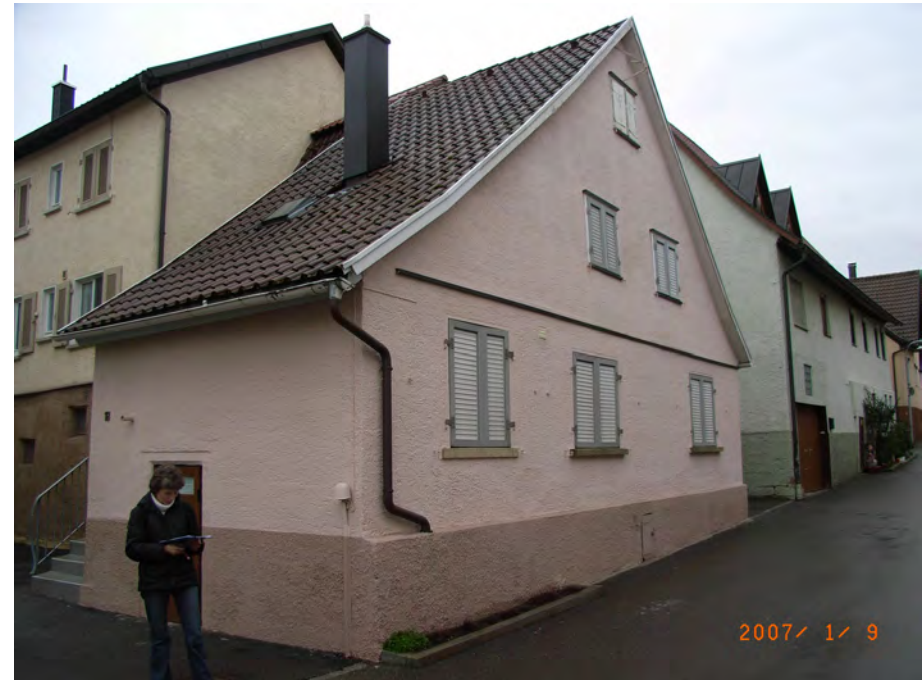
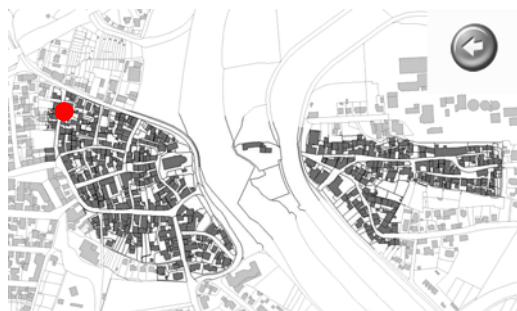
Mittlere Straße 18

Eingeschossiges Wohnhaus in Hanglage, Satteldach, im Kern 18. Jahrhundert, nach Norden nachträglich erweitert mit dadurch auf dieser Seite flacherer Dachneigung.

Das Anwesen ist weitgehend original überliefert und hat dokumentarischen Wert innerhalb der Reihe giebelständiger Häuser in der Mittleren Straße.

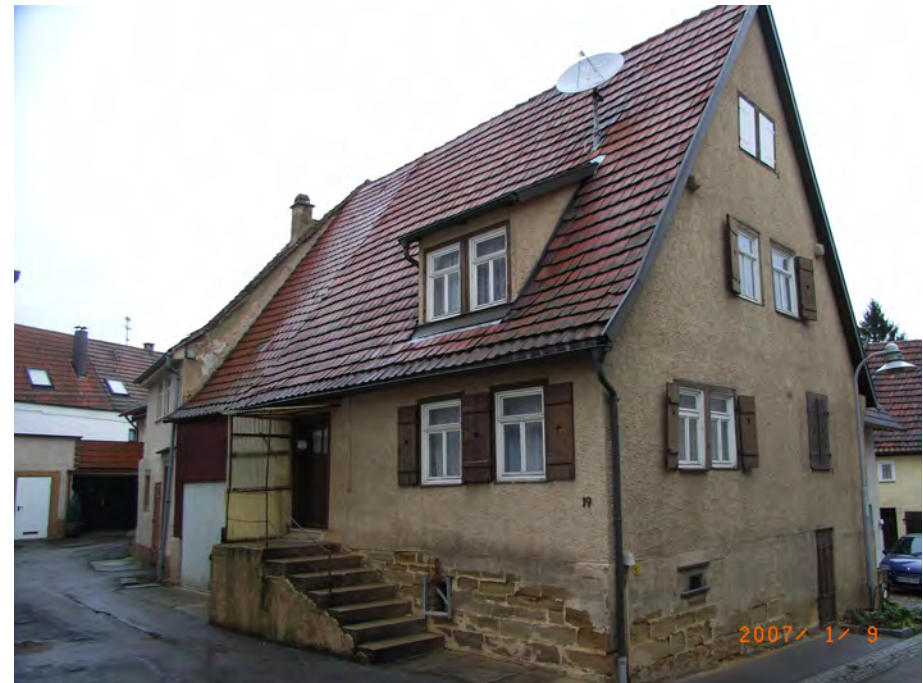
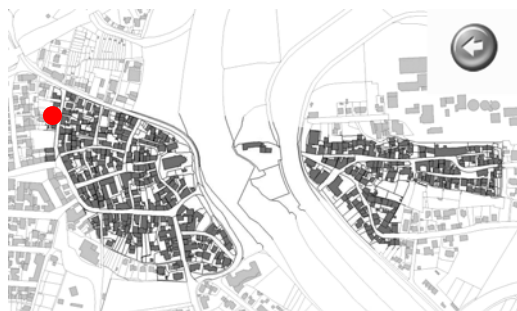
Mittlere Straße 19

Eingeschossiges verputztes Fachwerkhaus, hohes Kellergeschoß massiv aus unverputzten Sandsteinquadern, Außentreppe, Satteldach mit Schleppegaupe, in baulicher Einheit mit rückwärtigem Wirtschaftsteil, im Kern 18./19. Jahrhundert.

Das Anwesen ist weitgehend original überliefert und hat städtebaulichen Wert innerhalb der Reihe giebelständiger Häuser in der Mittleren Straße.

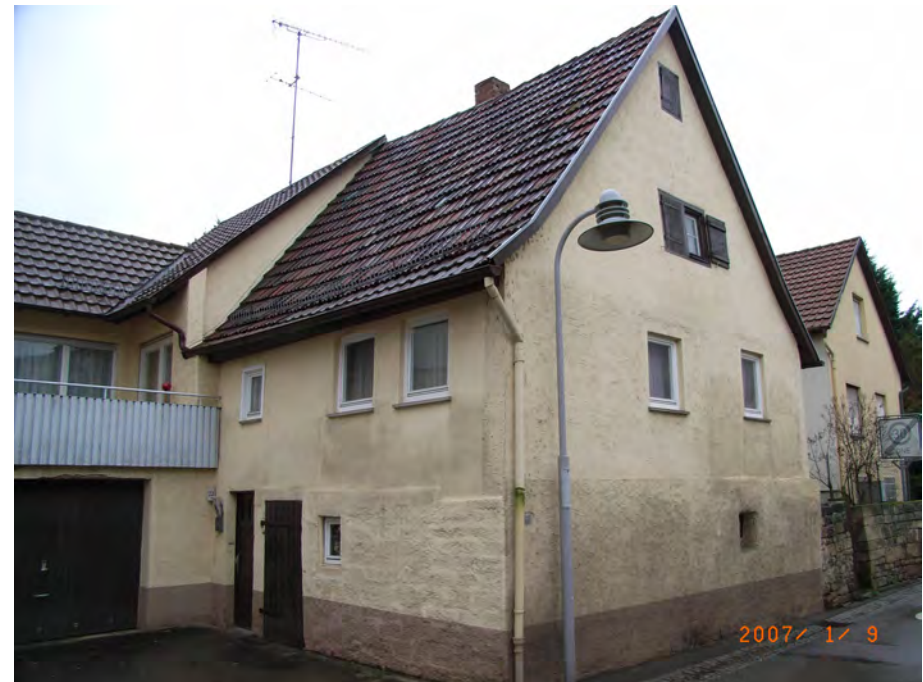
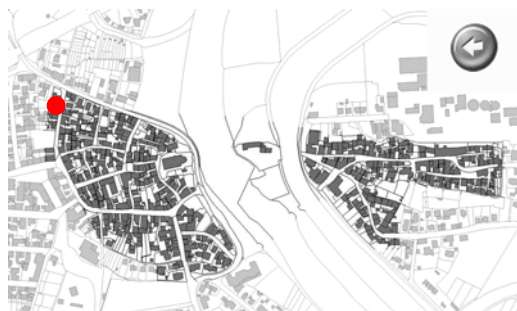
Mittlere Straße 23

Zweigeschossiges verputztes Fachwerkhaus, Erdgeschoß massiv aus Quadersteinen, mit separater Stalltür, Satteldach, 1748 neu erbaut.

Das Anwesen ist weitgehend original überliefert und hat städtebaulichen Wert innerhalb der Reihe giebelständiger Häuser in der Mittleren Straße.

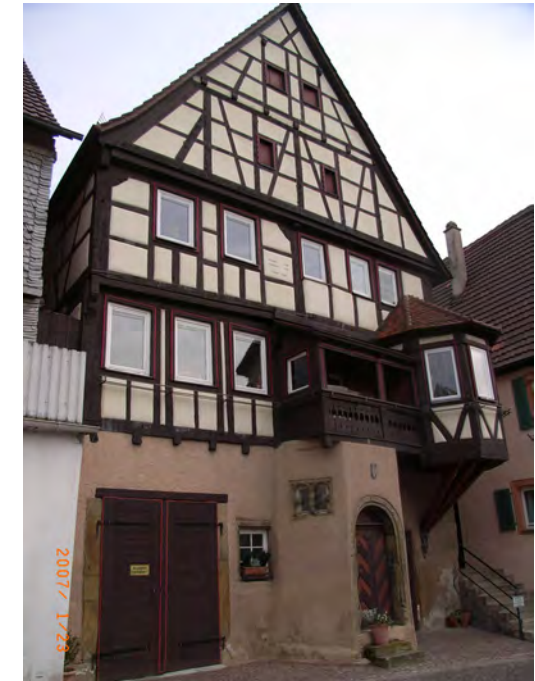
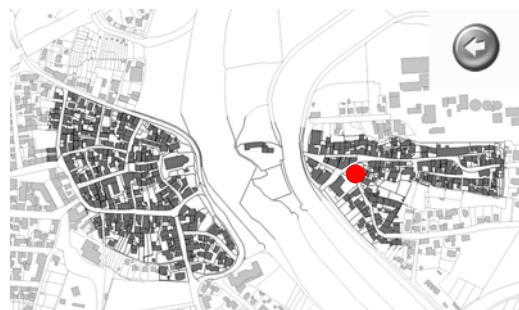
Mühltorstraße 1

Dreigeschossiges Fachwerkhaus in Hanglage, Erdgeschoß massiv mit auskragendem Rundbogeneingang und Maßwerkfenster, rechteckiger Toreingang, am ersten Geschoß polygonaler Erker, Geschosse jeweils vorkragend, Satteldach, 1605 bezeichnet, 1973 Fachwerkfreilegung und Sanierung, 1983 und 1993 Fassadenrenovierungen, 2006 Sanierung und Umbau im Innern.

Ansicht Erker 1957

Ansicht Erker 2007

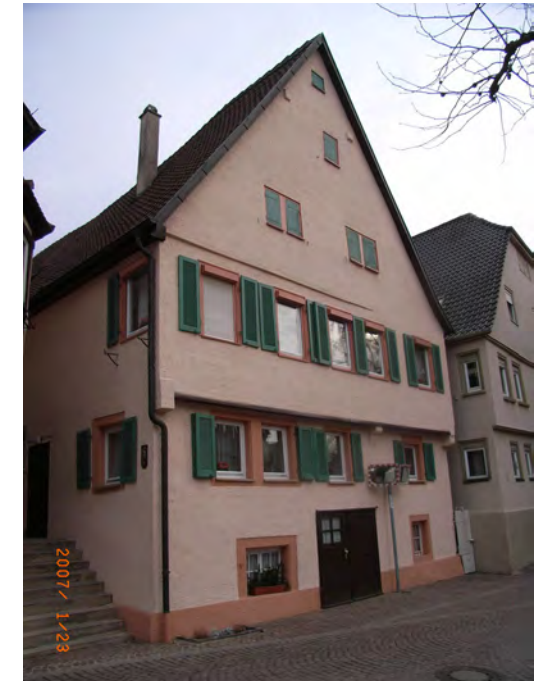
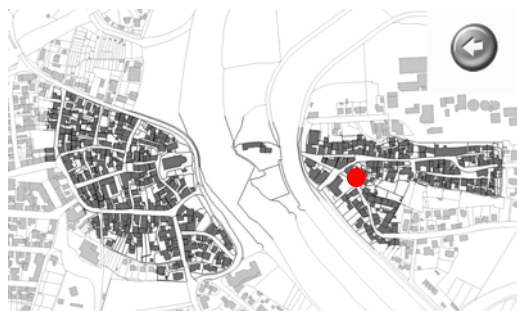
Mühltorstraße 3

Zweigeschossiges verputztes Fachwerkhaus in Hanglage, lagebedingt hohes Kellergeschoß zur Straße, Keller- und Erdgeschoß massiv, vorkragendes Obergeschoß, Satteldach, 16./17. Jahrhundert.

Das weitgehend original überlieferte Anwesen hat dokumentarischen Wert innerhalb der auf der Nordseite des ehemaligen Marktplatzes giebelständigen Bebauung mit repräsentativen Wohnhäusern des 17. Jahrhunderts.

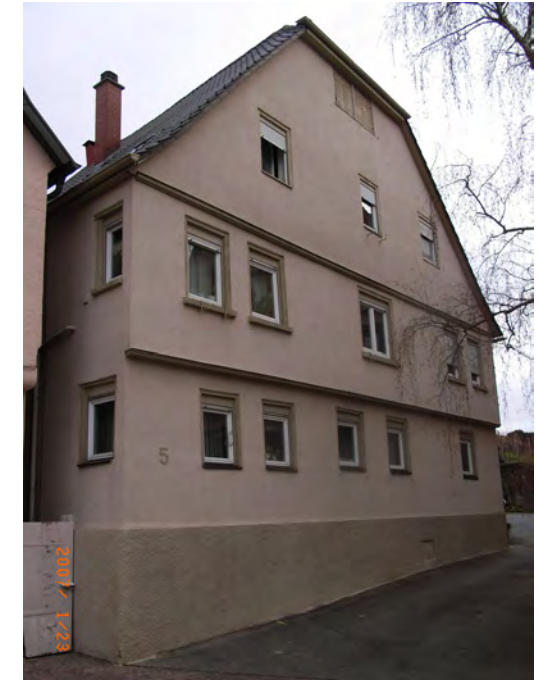
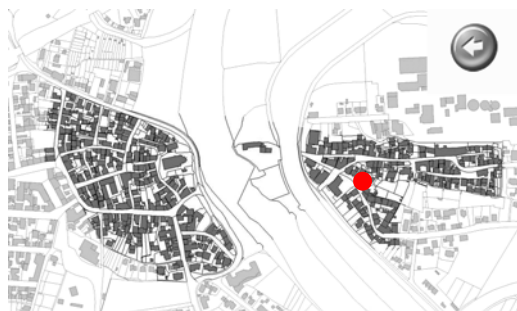
Mühltorstraße 5

Zweigeschossiges verputztes Fachwerkhaus in Hanglage, vorkragende Geschosse mit profilierten Schwellen, Satteldach mit Krüppelwalm, um 1700 neu erbaut.

Das im Kern gut überlieferte Anwesen hat mit seinen Veränderungen dokumentarischen Wert innerhalb der auf der Nordseite des ehemaligen Marktplatzes giebelständigen Bebauung mit repräsentativen Wohnhäusern des 17. Jahrhunderts.

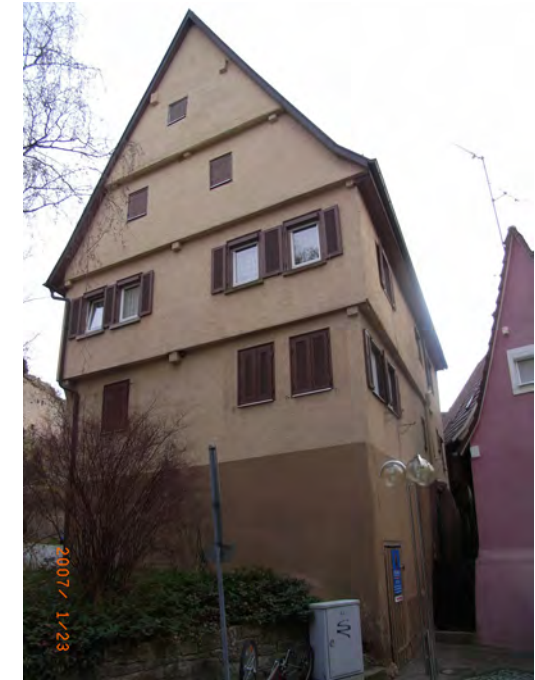
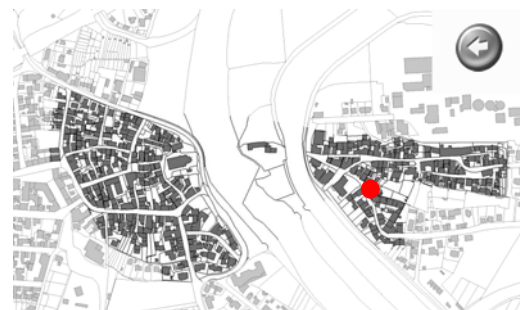
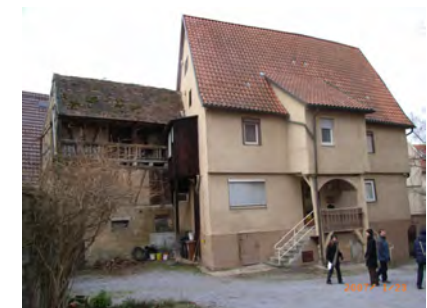
Mühltorstraße 7

Dreigeschossiges verputztes Fachwerkhaus in Kopflage, die beiden Untergeschosse massiv, vorkragende Geschosse, traufseitig am Obergeschoss abgeschleppter Erker als Überdachung des Einganges mit doppelläufiger Treppe, Satteldach, im Kern 17. Jahrhundert; rückwärtige dreigeschossige Fachwerkremise mit Laubengang im dritten Geschoß, 17./18. Jahrhundert.

Das gut überlieferte Anwesen hat mit seinen Nebengebäuden dokumentarischen Wert innerhalb der am ehemaligen Marktplatz giebelständigen Bebauung mit repräsentativen Wohnhäusern des 17. Jahrhunderts. Gleichzeitig hat das Anwesen städtebauliche Bedeutung als Kopfbau am Übergang des alten Marktplatzes zur Mühltorstraße.

Nebengebäude

Seitenansicht

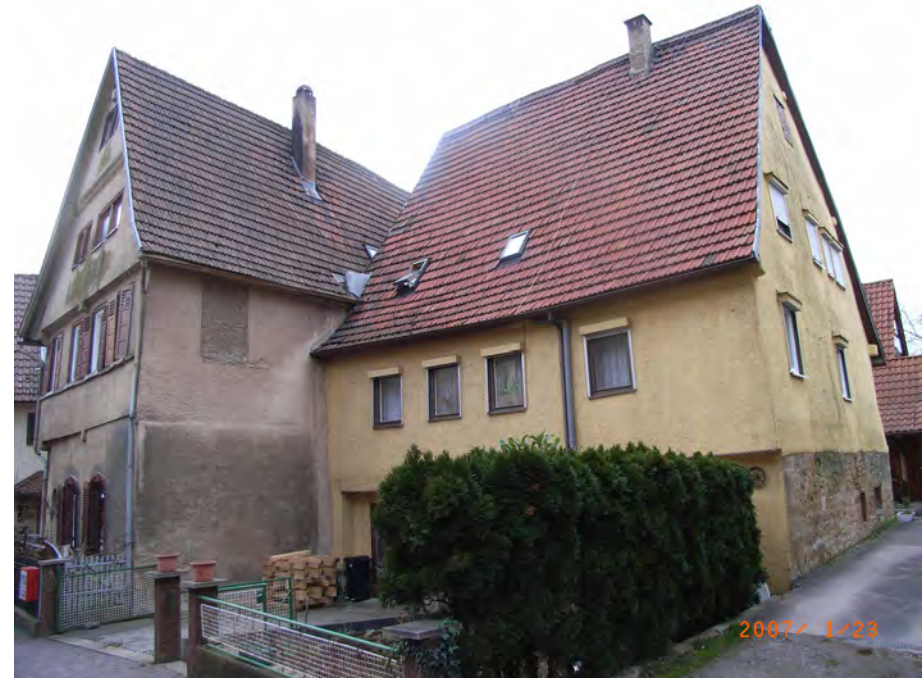
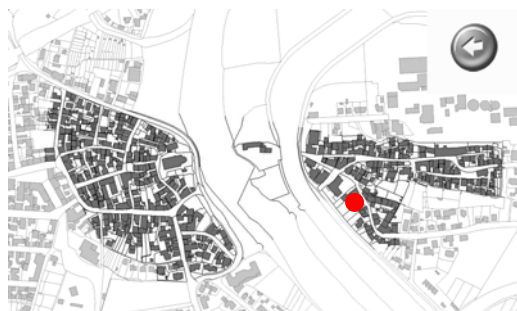
Mühltorstraße 8

Eingeschossiges verputztes Fachwerkhaus, hohes Kellergeschoß massiv aus teils unverputzten Sandsteinquadern, Obergeschoß traufseitig vorkragend, Satteldach, im Kern 18. Jahrhundert.

Das hier ausnahmsweise traufständig und zurückversetzt positionierte Anwesen hat städtebaulichen Wert innerhalb der eng und verwinkelt bebauten Mühltorstraße.

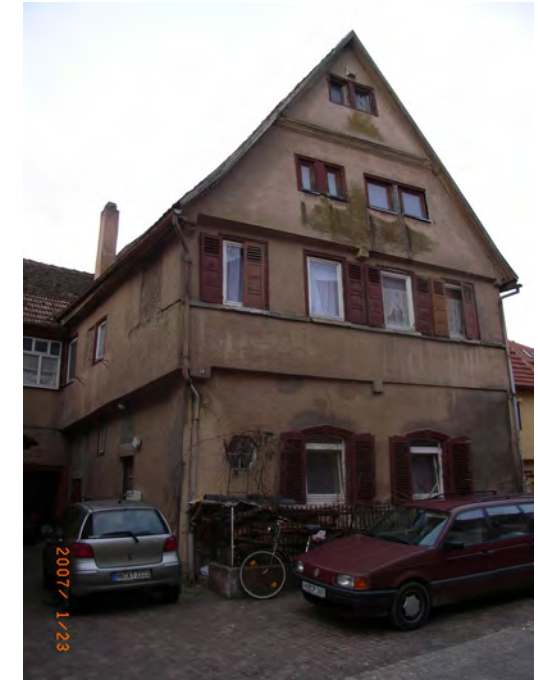
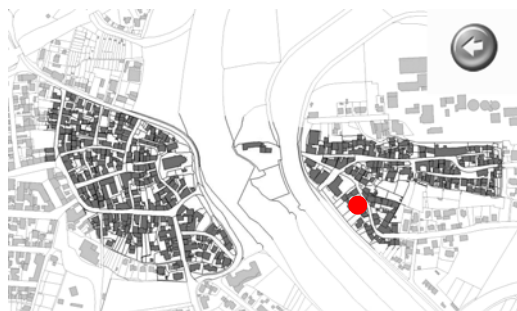
Mühltorstraße 10

Zweigeschossiges verputztes Fachwerkhaus, Erdgeschoß massiv, vorkragende Geschosse mit zum obersten Dachgeschoß profilierter Schwelle, Satteldach, im Kern um 1600, Umbauten um 1920, 1995 Erneuerung der Fenster.

Das gut überlieferte Anwesen mit Kern aus der frühen Neuzeit hat dokumentarischen Wert innerhalb der am ehemaligen Marktplatz sowie der westlichen Mühltorstraße giebelständigen Bebauung mit repräsentativen Wohnhäusern des 17. Jahrhunderts.

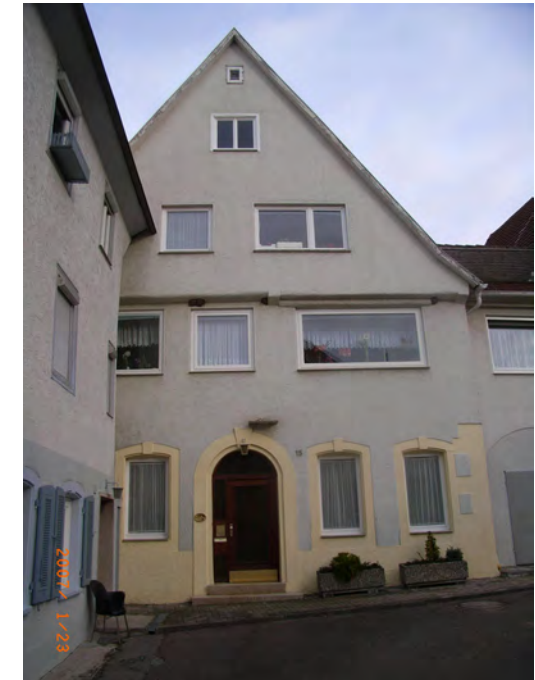
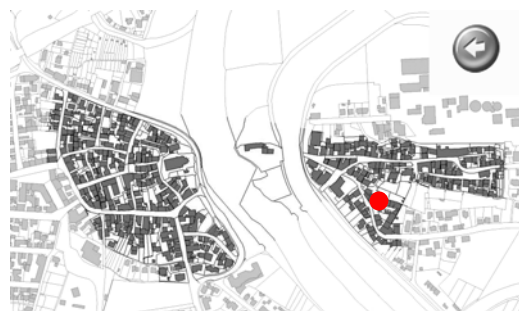
Mühltorstraße 17

Zweigeschossiges verputztes Wohnhaus, Erdgeschoß zwei teils vermauerten Rundbogeneingängen, Segmentbogenfenster mit Schusssteinen, 1764 weitgehend erneuert, um 1850 Umbauten; dazugehörig in der Nordostecke des „Drittelhofareals“ Scheune, verputzter Massivbau, Satteldach, 19./20. Jahrhundert; Kulturdenkmal ist die auf der Ostseite integrierte Vorstadtmauer, spätes Mittelalter.

Das zwischen 1833 und 1870 unter Verwendung des Vorgängerbauwerks neu erbaute Wohnhaus hat mit seinen Veränderungen ebenso wie die dazugehörige Scheune städtebaulichen Wert als Teil der gereihten Bebauung in der Vorstadt am Fuß der Kernstadt.

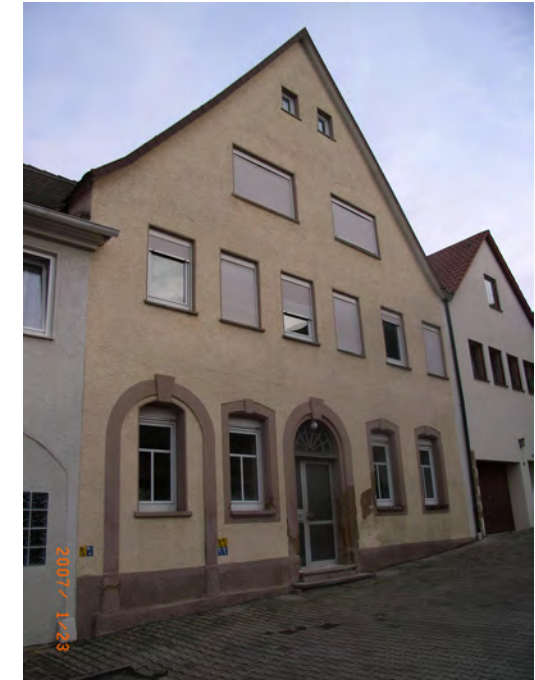
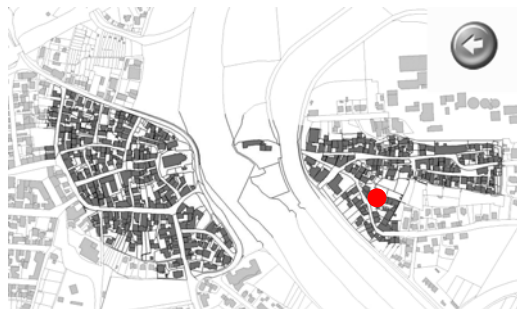
Mühltorstraße 18/20

Zweigeschossiges verputztes Fachwerkdoppelhaus, Erdgeschoß massiv, Obergeschoß und Giebel jeweils vorkragend, Rundbogen-Kellereingang, auf der Nordseite überdachter Treppenaufgang zum Obergeschoß, Nordteil (Nr.18) teils mit Rundbogenfenstern, Satteldach, im Kern 17. Jahrhundert.

Nach dem Häuserbuch wurde das Teilhaus Nummer 20 Mitte des 16. Jahrhunderts erbaut, das Teilhaus Nummer 18 ist seit 1716 belegt. Die oft geäußerte Meinung, dass es sich um eine ehemalige Mühle handelt, ist archivalisch nicht belegbar. Im Mittelalter befand sich hier jedenfalls eine Badstube.

Das gut überlieferte Doppelanwesen mit Kern aus der frühen Neuzeit hat als mit seiner fast solitären Lage nahe dem ehemaligen Mühltor dokumentarischen Wert für den Sondercharakter des östlichen Mühltorviertels.

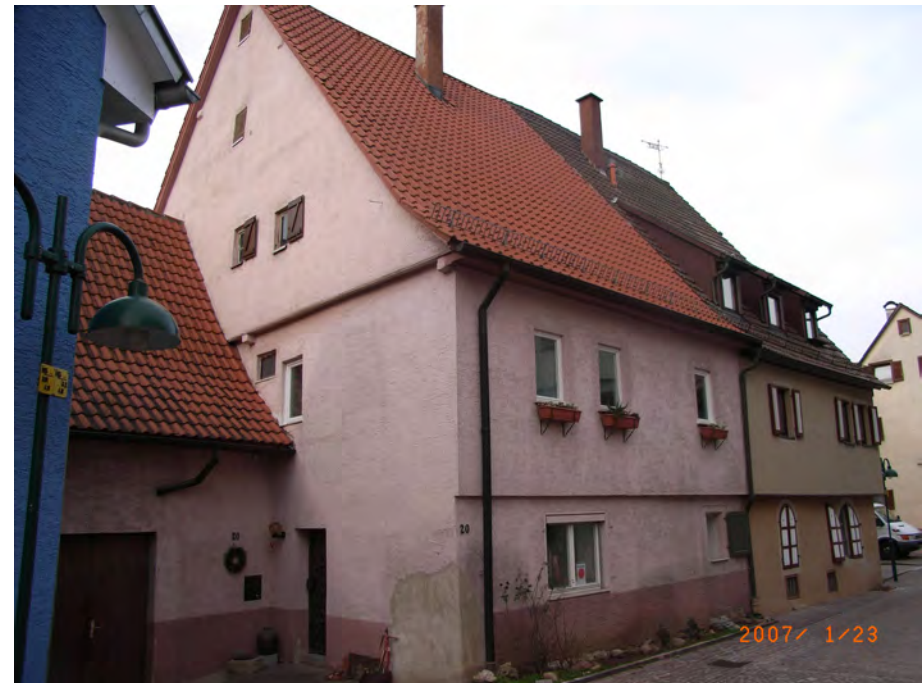
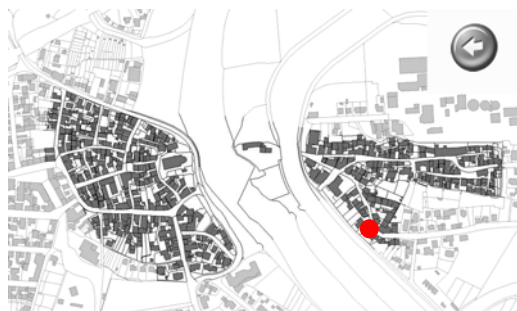
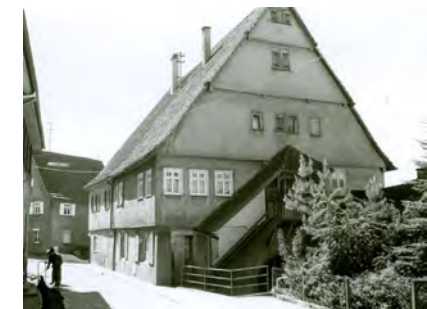
Mühltorstraße 22

Zweigeschossiges verputztes Fachwerkhaus, Satteldach, im Kern 18. Jahrhundert, Ende 19. Jahrhundert wohl aufgestockt.

Nach dem Häuserbuch ist das Kleinhaus direkt neben dem ehemaligen Mühltor 1719 als eingeschossiges Torhaus erwähnt. Vermutlich wurde dieses Ende des 19. Jahrhunderts aufgestockt.

Das gut überlieferte Kleinanwesen veranschaulicht die Auflösung der Vorstadtbefestigung zu Beginn des 19. Jahrhunderts und hat dokumentarischen Wert.

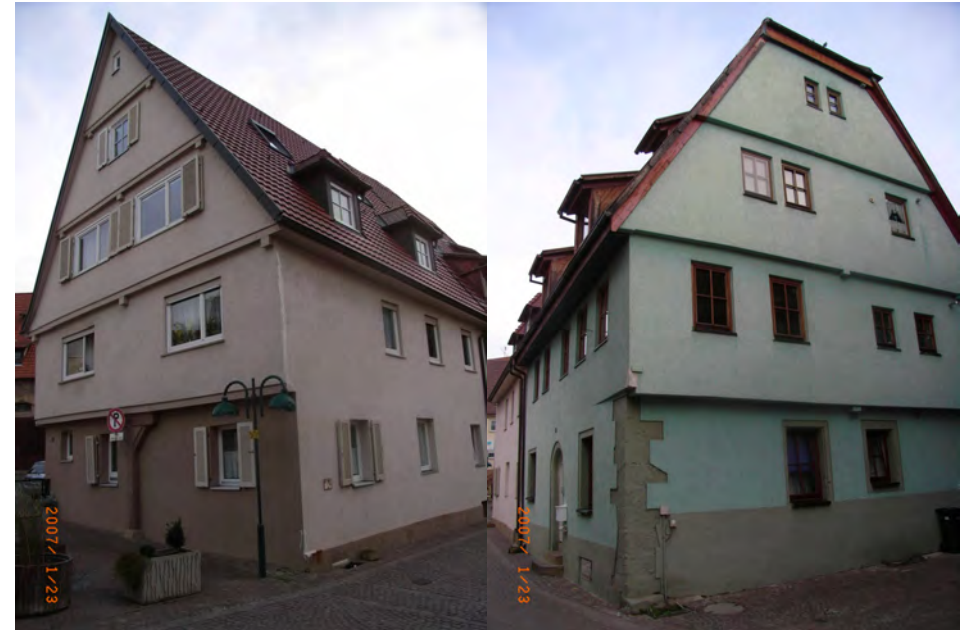
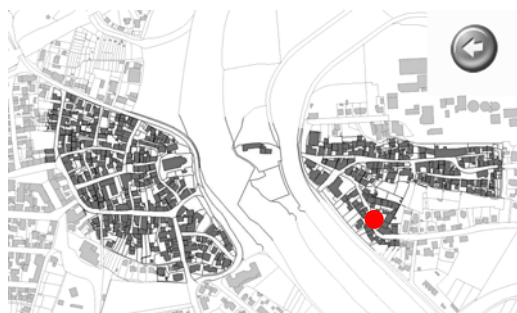
Mühltorstraße 24

Zweigeschossiger verputzter Winkelbau, am Wohnteil Traufgesims mit Wiederkehr, im Wirtschaftsteil im Erdgeschoß Werkstatteinbau, Ende 19. Jahrhundert.

Das kleine Anwesen mit Werkstatt bestand auf dem Katasterplan von 1870 noch nicht. Vermutlich wurde es gegen Ende des 19. Jahrhunderts direkt jenseits des ehemaligen Mühltores neu erbaut.

Das gut überlieferte Kleinanwesen veranschaulicht den Beginn des Wachstums über das ehemalige Mühltor hinaus und hat als typisches Handwerkeranwesen seiner Zeit exemplarischen Wert.

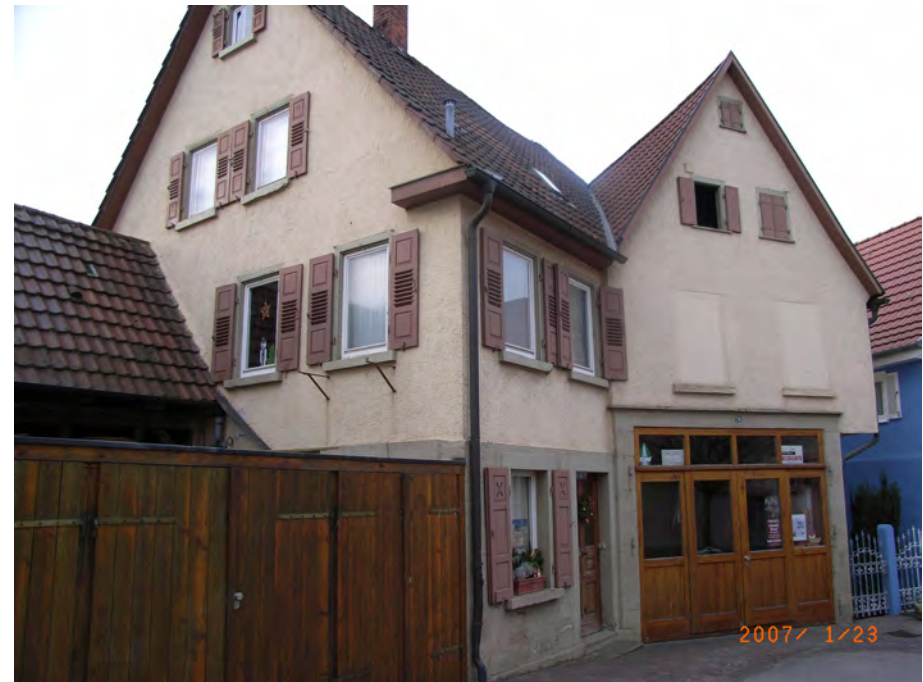
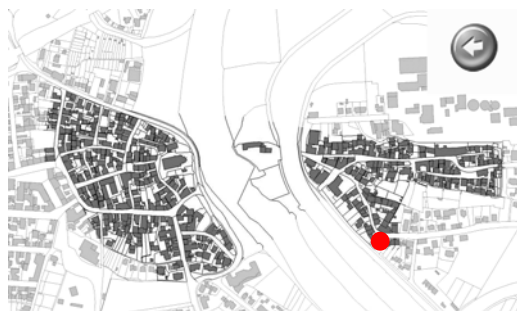
Mühltorstraße 27

Zweigeschossiges verputztes Fachwerkhaus, Erdgeschoß massiv mit Eckquaderung, Steinkonsole zum Obergeschoß, Satteldach mit Krüppelwalm, im Kern 17./18. Jahrhundert, 1852 bezeichnet, 1986 grundlegender mit Neuerrichtung der Obergeschosse; Kulturdenkmal ist der in der traufseitigen Außenmauer integrierte Rest der Vorstadtmauer, spätes Mittelalter.

Der erstmals 1444 erwähnte Drittelhof war in herrschaftlichem Eigentum. Seit 1537 gab es zwei Pächter, spätestens seit 1671 drei und ab 1712 zeitweise auch vier. 1799 wurde das Anwesen privatisiert; die drei Pächter wohnten vermutlich in den späteren Anwesen Mühltorstraße 23, 25 und 27.

Das Wohnhaus am Südeck der ehemaligen Wirtschaftsgebäude des Drittelhofes fungiert quasi als Kopfbau und hat mit seinen Veränderungen als zweiter Kern des spätmittelalterlichen Drittelhofes hat dokumentarischen Wert für die Geschichte der herrschaftlichen Großgüter in der Stadt Lauffen.

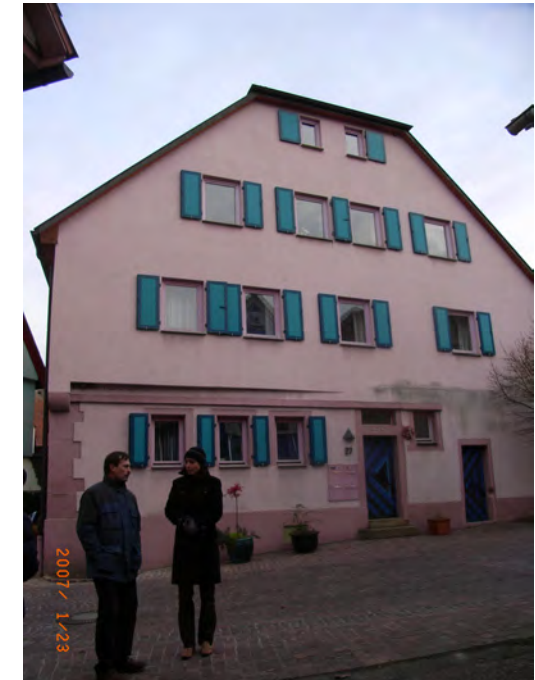
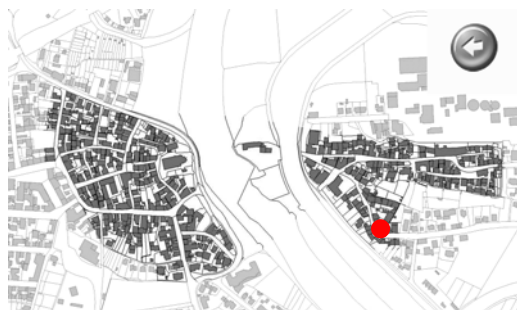
Mühltorstraße 31

Zweigeschossiges verputztes Wohnhaus, Massiv, historistische Fassadengliederung und –gestaltung mit Sandsteinquadern, große Segmentbogenfenster im Erdgeschoß, Toreinfahrt mit Wappen, Satteldach mit Krüppelwalm und dort aufgesetzter Gaube, Zwerchhaus und Stehgauben, nach 1902 erbaut.

Das große Anwesen bestand auf dem Katasterplan von 1870 noch nicht. Nach dem Häuserbuch wurde es nach 1902 jenseits des ehemaligen Drittelhofes neu erbaut.

Das gut repräsentative Wohnhaus hat als eines der wenigen villenartigen Bauten der Gründerzeit innerhalb der Gesamtanlage Lauffen städtebaulichen Wert.

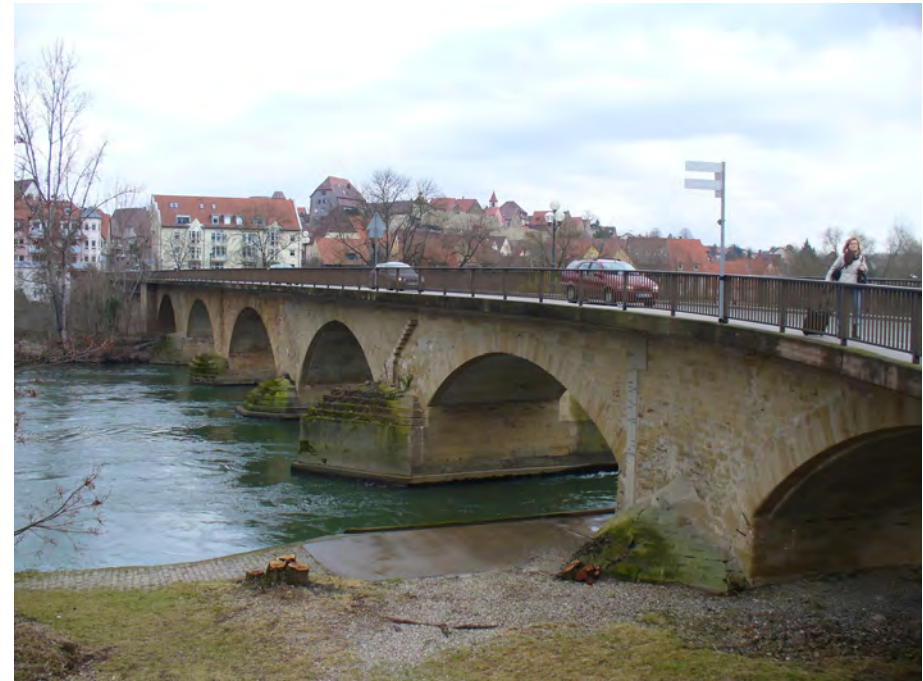
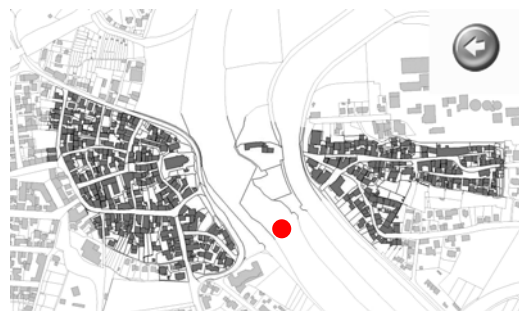
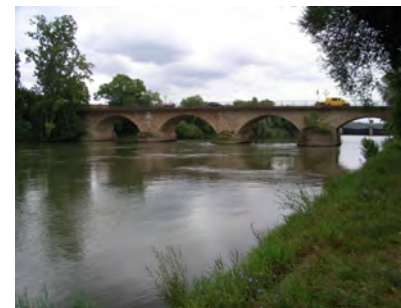
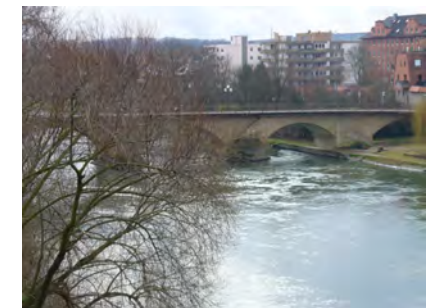
Anstelle der alten Furt wurde 1474 erstmals eine steinerne Brücke über den Neckar errichtet. 1529 durch ein Hochwasser zerstört wurde diese bis 1532 durch einen Neubau ersetzt. Beschädigungen durch Hochwasser (u. a. 1651 und 1824) und Kriege (u. a. 1688, 1693 und 1799, 1945) führten zur teilweisen Erneuerung. Im Zuge der Errichtung des Neckarkanales wurden vier Joche auf der Stadtseite und durch den Ausbau der Uferstraße ein Joch auf der Dorfseite abgerissen. Somit sind von den ursprünglich 11 Jochen nur noch 6 Joche mit Kern aus dem 16. Jahrhundert erhalten.

Die im Kern frühneuzeitliche Brücke mit ihrer einst überregionalen Bedeutung und der noch bestehenden Funktion als Verbindung zwischen Lauffen-Dorf und Lauffen-Stadt hat dokumentarischen Wert für die Geschichte des Verkehrs in und um Lauffen.

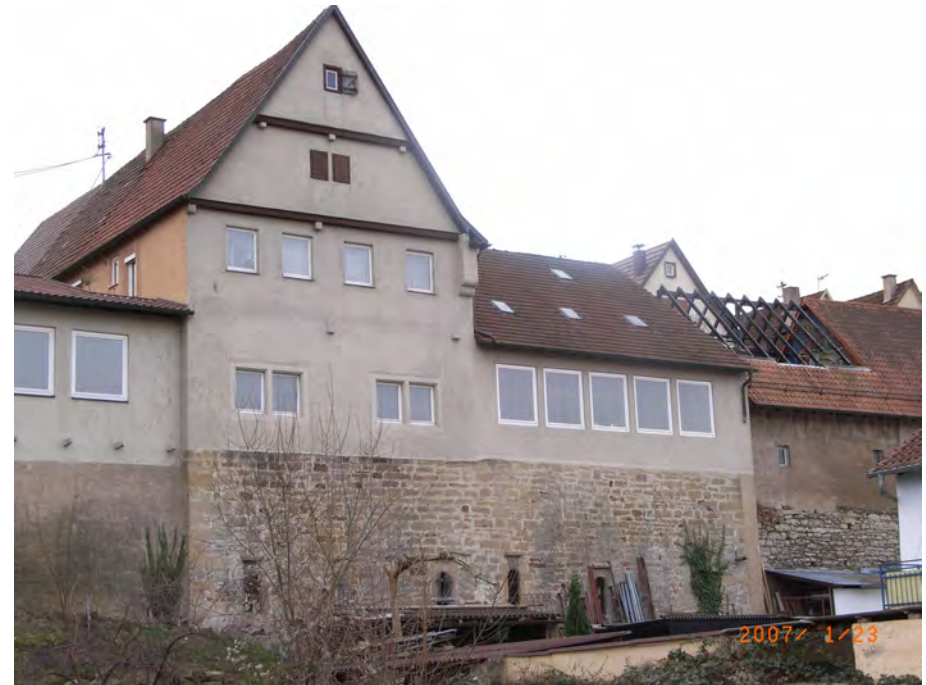
Das lang gestreckte Wohnhaus hat mit seinen Veränderungen innerhalb der Reihe der vor allem auf der Nordseite der Oberamteistraße giebelständigen Wohnhäuser städtebaulichen Wert als charakteristischer Haustypus in der Vorstadt. Die Keller haben dokumentarischen Wert für die Wirtschaftsgeschichte der Stadt. Die Stadtmauer hat als Teil der Vorstadtbefestigung einen hohen dokumentarischen Wert.

Rückansicht mit Stadtmauer

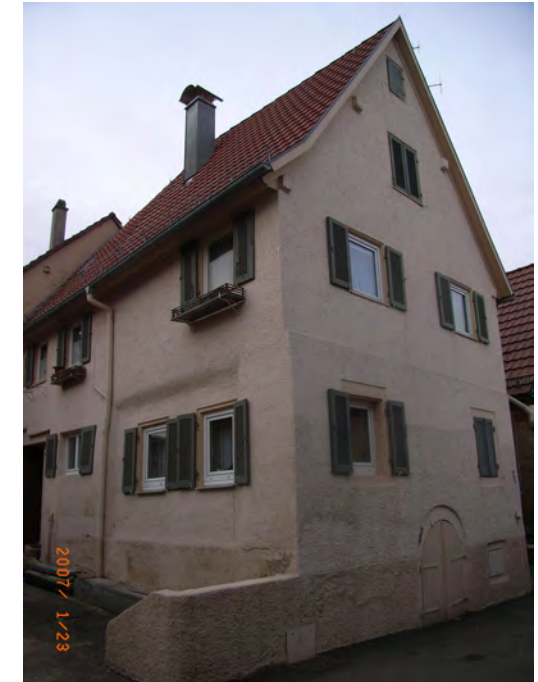
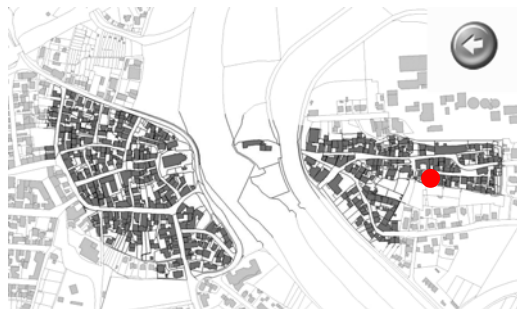
Obere Berggasse 10/1

Nebengebäude, ehemalige Brennerei, massiv und verputzt, mit Ladeluke im Giebel und rechteckiger Toreinfahrt, Satteldach, Anfang 20. Jahrhundert.

Das kleine Zweckgebäude mit gewerblicher Nutzung hat exemplarische Bedeutung als Dokument des einst auch landwirtschaftlichen Charakters der Kernstadt.

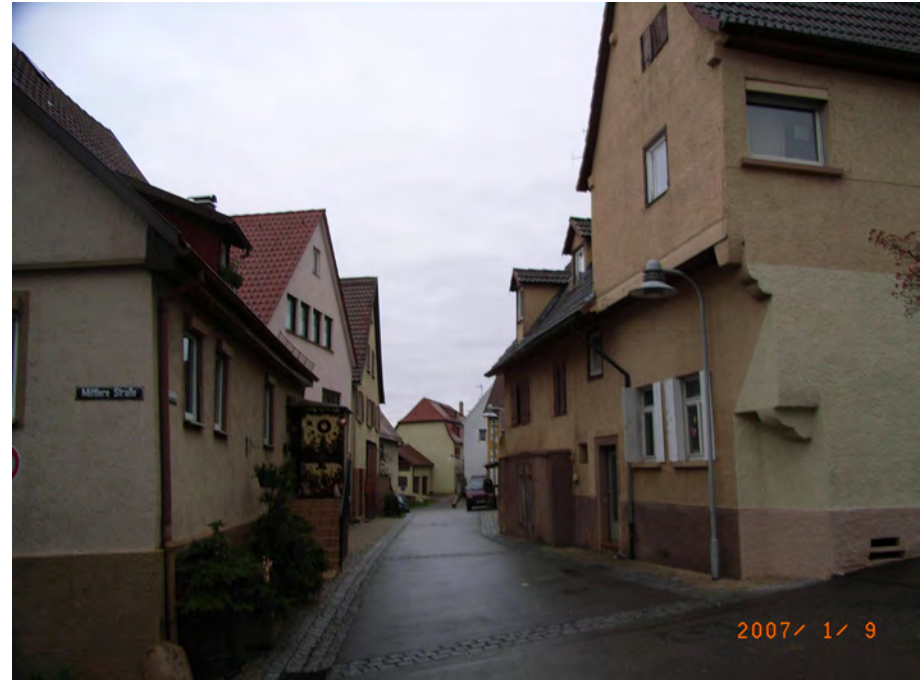
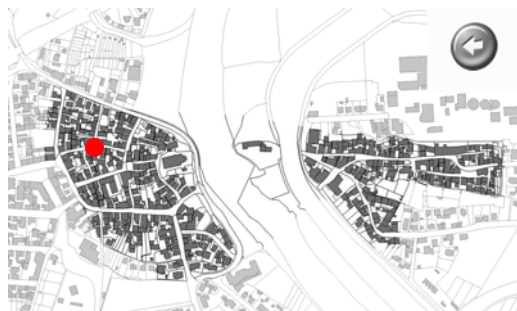
Querstraße 2

Zweigeschossiges verputztes Wohnhaus in Eck- und Hanglage, zur Bergstraße durch Hanglage dreigeschossig, profilierte Traufe, profilierte Segmentbogen-Türumrahmung mit Handwerkerzeichen, um 1730 erbaut, 1781 bezeichnet.

Das große ehemalige Handwerkerhaus in städtebaulich prägender Ecklage hat mit seinen Veränderungen dokumentarischen Wert für die Geschichte des Handwerks in Lauffen-Dorf.
