Denkmalpflegerischer Werteplan Gesamtanlage Lauffen am Neckar

Stand 07.02.2008
Referat Denkmalpflege (M. Hahn, W. Thiem)

Lauffen, Kreis Heilbronn

Gesamtanlage gemäß § 19 DSchG

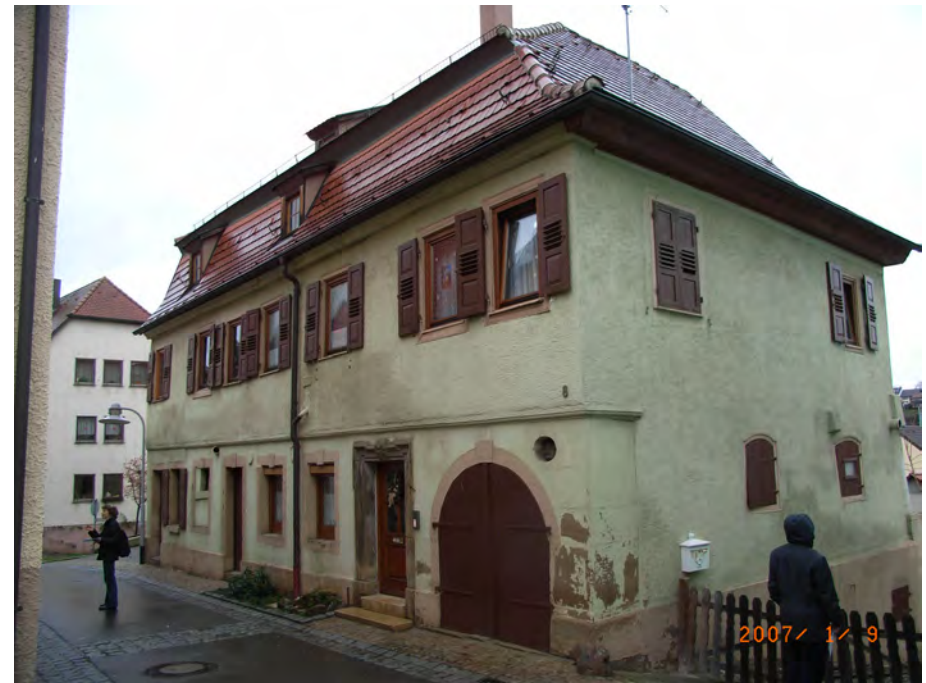
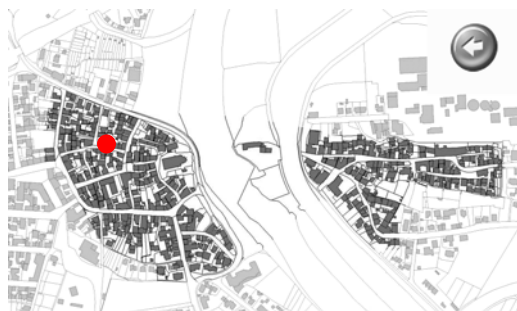
Querstraße 11

Zweigeschossiges Fachwerkhaus in Ecklage, Sockel und teilweise das Erdgeschoß massiv aus Quadersteinen, rechteckige Toreinfahrt, Satteldach mit neuen Schleppegauben, im Kern 18. Jahrhundert, 1994 Sanierung und Umbau.

Das im Kern gut erhaltene Fachwerkhaus hat mit seinen sanierungsbedingten Veränderungen dokumentarischen Wert für den Fachwerkbau in Lauffen-Dorf und die frühe Umnutzung von Scheunen zu Wohnhäusern.

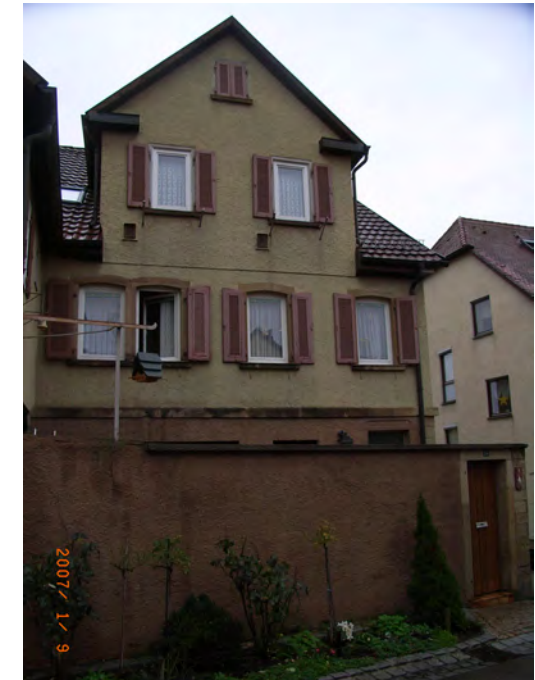
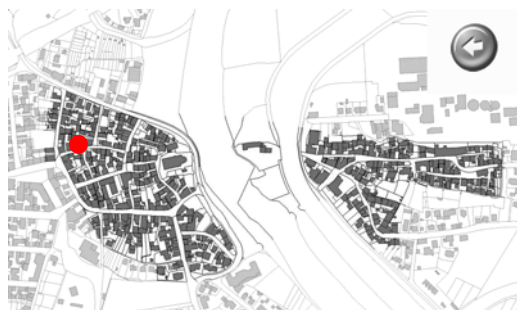
Querstraße 20

Eingeschossiges verputztes Fachwerkhaus in Eck- und Hanglage, hangbedingt hoher Sockel zur Mittleren Straße, Giebel leicht vorkragend, außenläufige Treppe, Satteldach mit Krüppelwalm und Schlepplgaube, 1753 neu erbaut.

Das große und weitgehend original überlieferte Wohnhaus hat in städtebaulich prägender Ecklage dokumentarischen Wert für die in diesem Gebiet meist giebelständigen Häuser.

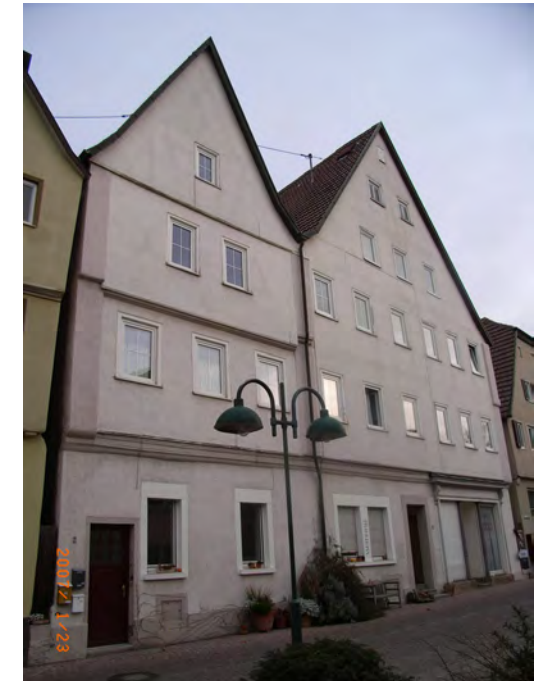
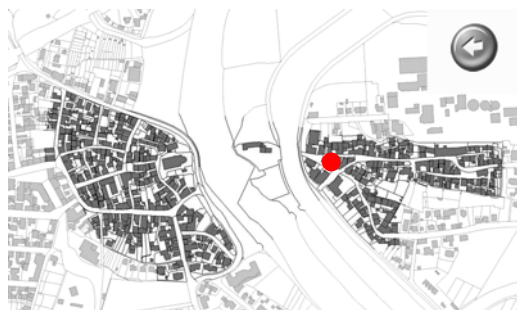
Rathausstraße 4

Dreigeschossiges verputztes Fachwerkhaus in Kopflage, Erdgeschoß massiv, Geschosse jeweils vorkragend, zum Erdgeschoß mit Steinknagge, Halbwalmdach, im Kern 17. Jahrhundert.

Das Anwesen in prominenter Lage an der Aufspaltung der von der Neckarburg kommenden Rathausstraße hat als gut überliefertes frühneuzeitliches Anwesen exemplarischen Wert für das gehobene Bauen im 17. Jahrhundert.

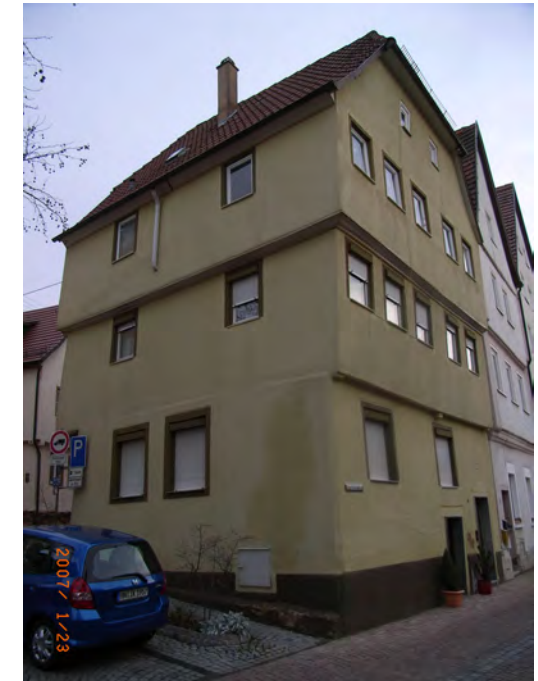
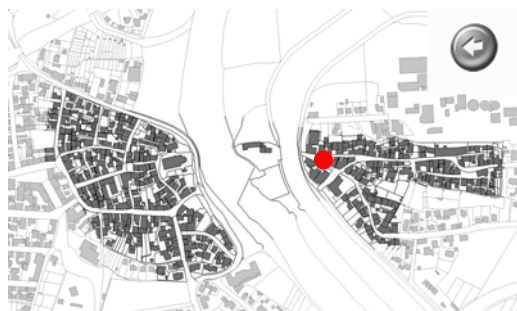
Rathausstraße 6

Zweigeschossiges Wohnhaus in Hanglage, massiv und verputzt, Untergeschoß gegen Westen als Vollgeschoß ausgeführt, dieses unverputzt aus Bruchsteinen, historistische Fassade mit Zierelementen aus Sandstein, im zweiten Obergeschoß Erker über abgescrägtem Hauseck, Walmdach mit modernen Gauben, Anfang 20. Jahrhundert.

Das Anwesen in städtebaulich bedeutsamer Lage unweit des kanalisiertes Neckars hat mit seinen Veränderungen städtebaulichen Wert als typisch historistisches Gebäude unweit der Neckarburg.

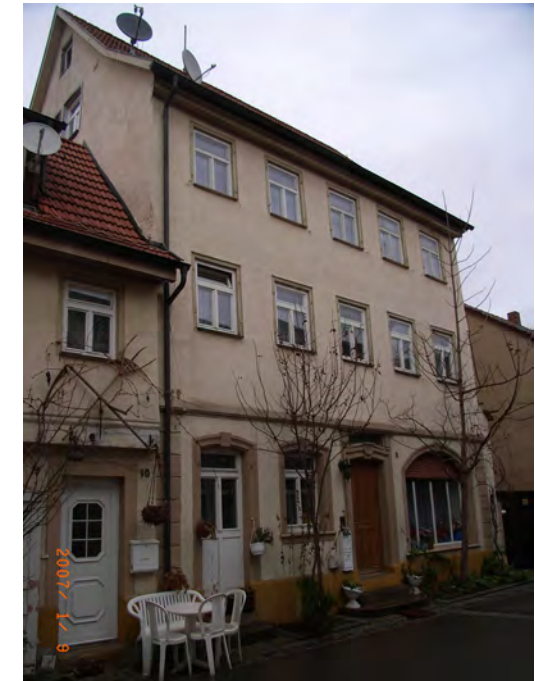
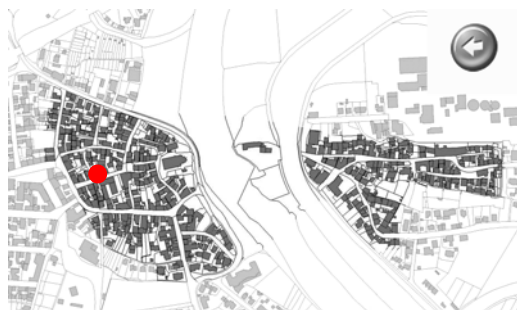
Sonnenstraße 10

Zweigeschossiges verputztes Fachwerkhaus, Erdgeschoß massiv mit teilweiser Eckquaderung, Obergeschoß stark vorkragend, Satteldach mit neuer Schleppgaube, im Kern 17./18. Jahrhundert, 1991/93 saniert.

Das Kleinhaus mit seinem aufgesetzt wirkenden Obergeschoß gehört zur ältesten Bebauung in der Sonnenstraße und hat dokumentarischen Wert für den Fachwerkbau des 17. Jahrhunderts in Lauffen-Dorf.

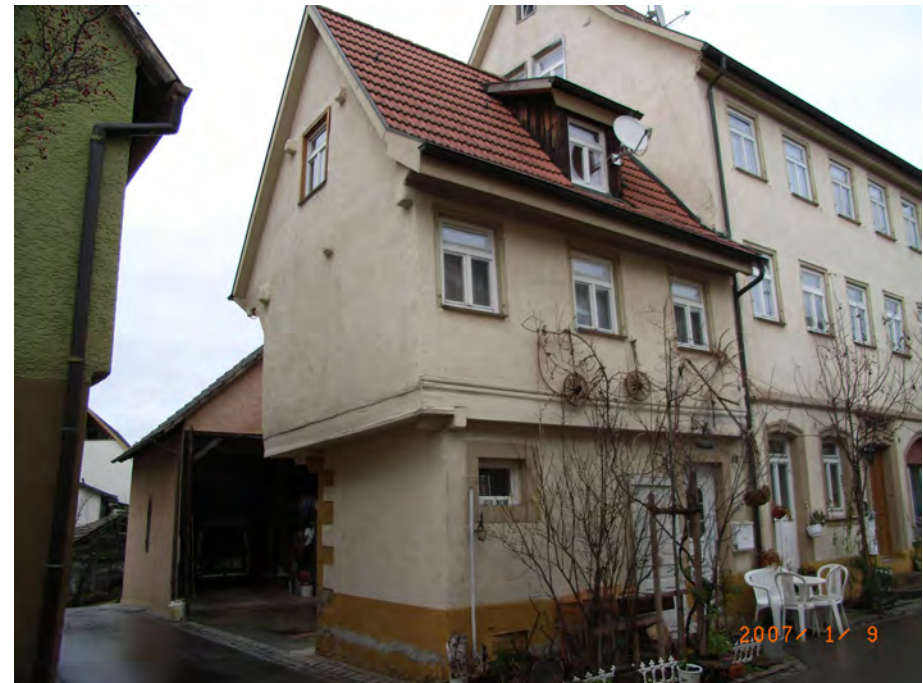
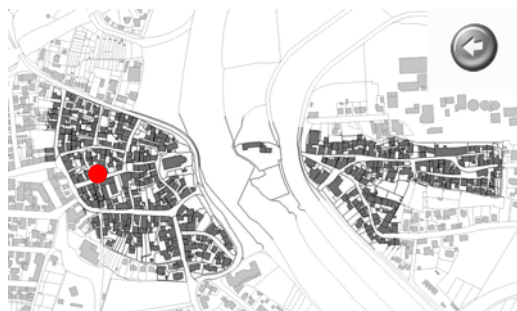
Sonnenstraße 14

Zweigeschossiges verputztes Fachwerkhaus, Obergeschoß traufseitig leicht vorkragend, Satteldach, 18./19. Jahrhundert; in der Seitengasse schräg dahinter verputzte Fachwerkscheune, rechteckige Toreinfahrt, Satteldach, 19. Jahrhundert.

Das Wohnhaus und seine Scheune haben mit ihren Veränderungen exemplarischen Wert für das ländliche Bauen in Lauffen-Dorf.

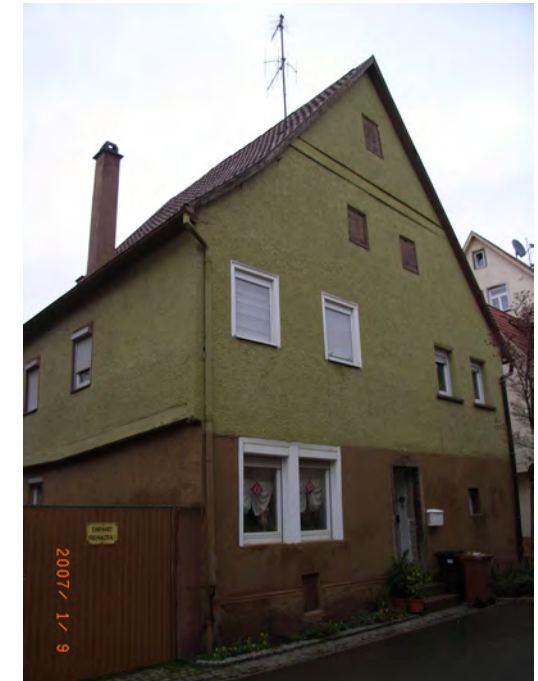
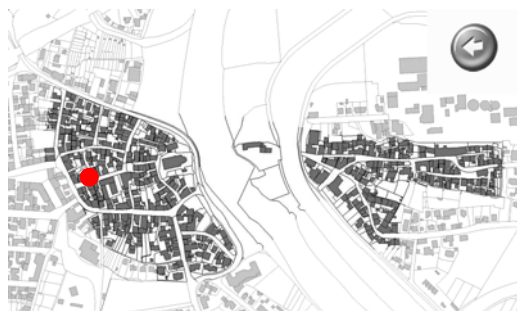
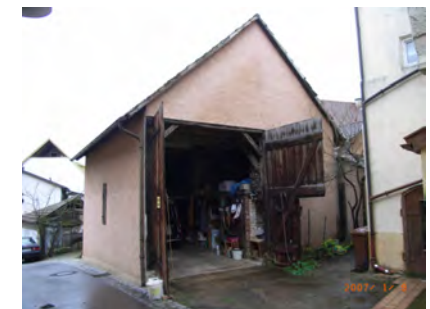
Sonnenstraße 23

Zweigeschossiges verputztes Fachwerkhaus, Erdgeschoß massiv mit Rundbogen-Kellertor, profiliertes Türrahmung, Giebel ab Obergeschoß massiv aus Klinkern, Satteldach, 1761 bezeichnet, massiver Giebel später wohl ausgetauscht.

Das Wohnhaus hat mit seinen Veränderungen in der Reihe giebelständiger Bauten in der Sonnenstraße exemplarischen Wert für das ländliche Bauen.

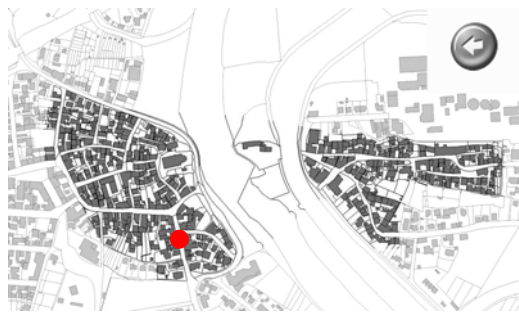
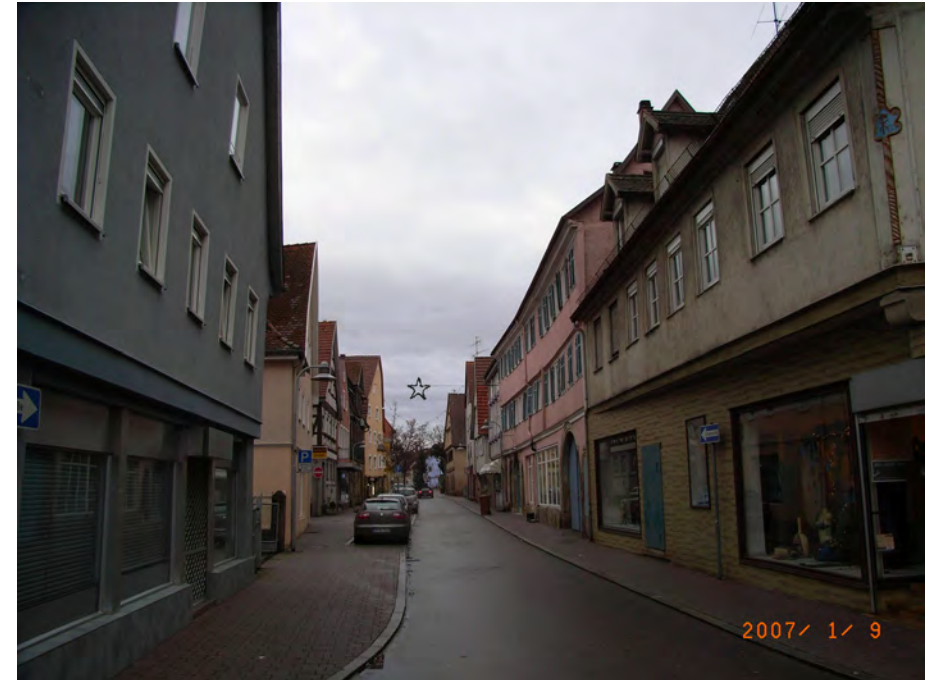
Stuttgarter Straße 1

Zweigeschossiges verputztes Fachwerkhaus, Erdgeschoß massiv mit modernem Ladeneinbau, Obergeschoß leicht vorkragend, Halbwalmdach, im Kern 18. Jahrhundert; rückwärtig verputzte Scheune, rechteckige Toreinfahrt, Satteldach, 19. Jahrhundert.

Das Wohn- und Geschäftshaus hat mit seinen Veränderungen in der fast geschlossen bebauten und eher städtisch geprägten Stuttgarter Straße städtebaulichen Wert für die nördliche Eingangssituation. Die Scheune dokumentiert die Durchmischung von Handwerk, Gewerbe und Landwirtschaft in diesem Viertel.

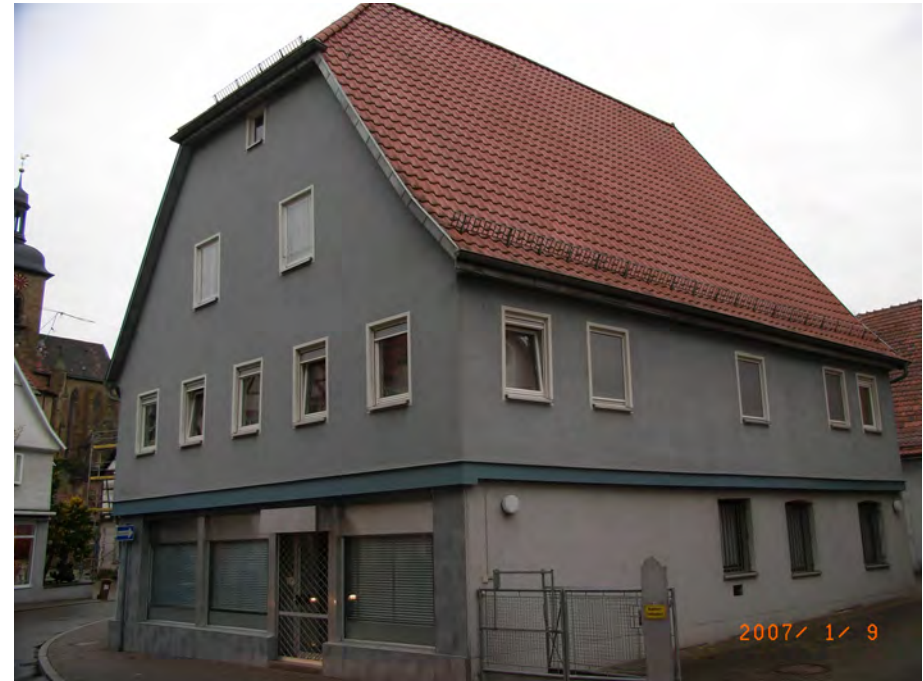
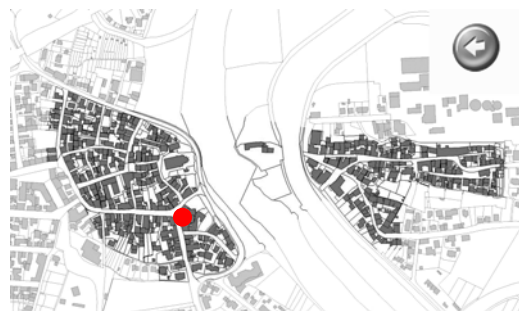
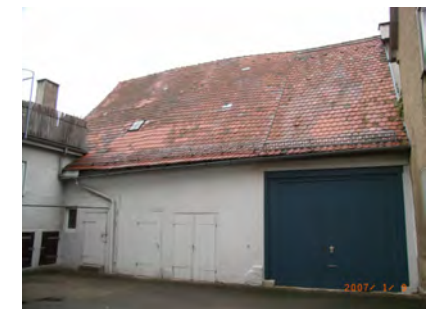
Stuttgarter Straße 2

Zweigeschossiges verputztes Fachwerkhaus in Ecklage, Erdgeschoß massiv mit modernem Ladeneinbau, verkleidete Knagge zum Obergeschoß, profilierte Schwellen, gedrehter Stab an Eckständer im Obergeschoß, Satteldach, im Kern um 1600, seit 1978 sukzessive saniert und umgebaut.

Das Wohn- und Geschäftshaus hat mit seinen Veränderungen und seinen zahlreichen historischen Baudetails dokumentarischen Wert in der hier geschlossen bebauten und städtisch geprägten Stuttgarter Straße.

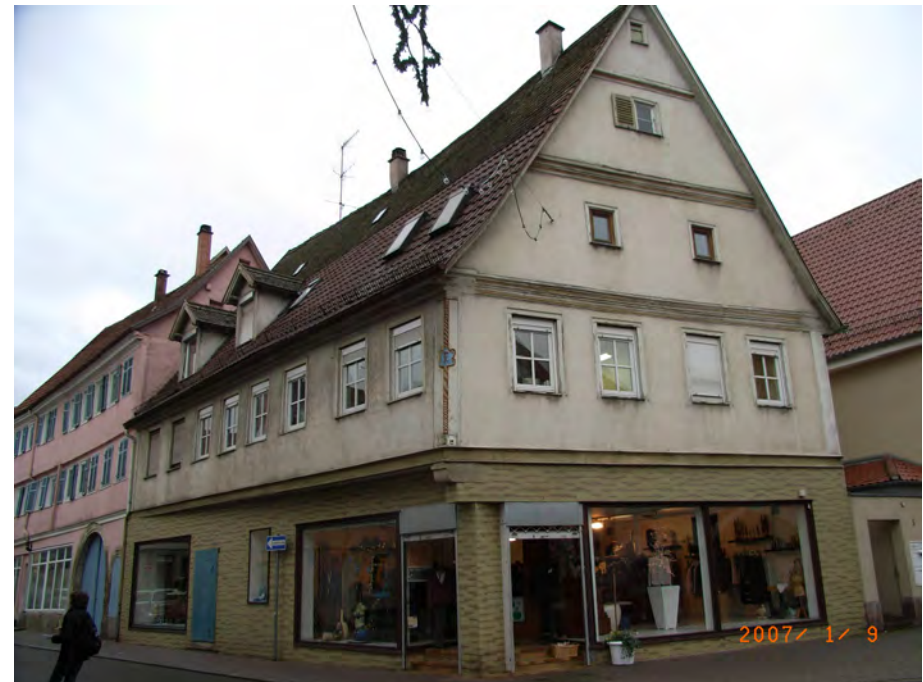
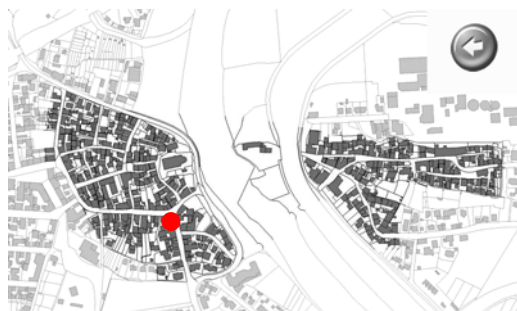
Stuttgarter Straße 3

Zweigeschossiger verputzter Winkelbau in Ecklage, Erdgeschoß mit modernem Ladeneinbau, jeweils Satteldach, hofseitig zweigeschossiger Anbau mit Walmdach, dort vorkragende Traufe und Gaube mit geschweiftem Dach, im Kern 17./18. Jahrhundert, Anbau wohl Anfang 20. Jahrhundert.

Das Wohn- und Geschäftshaus hat mit seinen Veränderungen in der eher städtisch geprägten Stuttgarter Straße städtebaulichen Wert für die westliche Eingangssituation zur Brückenstraße.

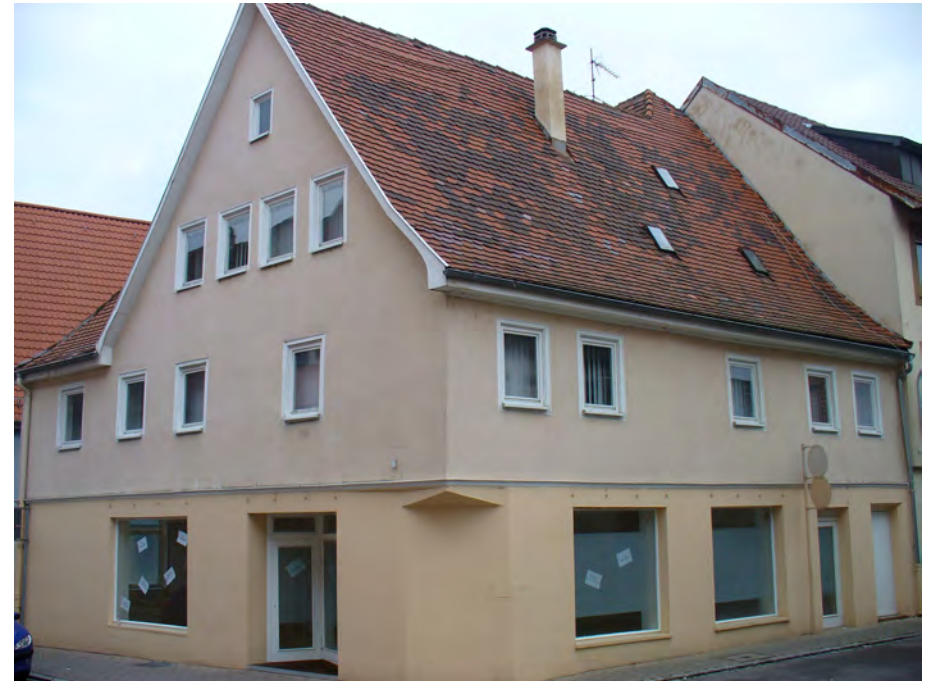
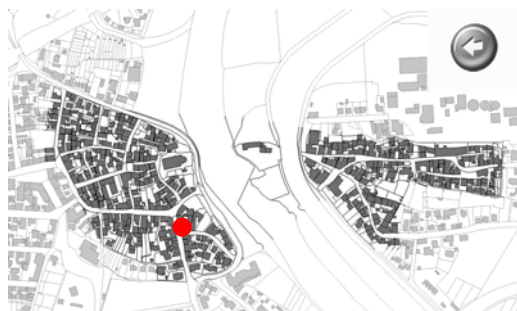
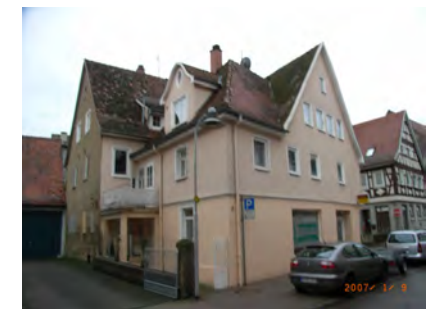
Stuttgarter Straße 4

Dreigeschossiger, lang gestreckter und verputzter Fachwerkbau, Erdgeschoß massiv mit Rundbogentoren und Rundbogentüren, teilweise mit Diamantquader-Umrahmung, leicht vorspringende Geschosse, profilierte Traufe, Satteldach, 1622, 1651 und 1900 bezeichnet, 2006 Umgestaltung der Schaufenster; rückwärtig verputztes Nebenhaus, Erdgeschoß massiv, Obergeschoß vorkragend mit historisierender Fenstergestaltung, im Kern 19. Jahrhundert, in den 20/30er Jahren Obergeschoß zum Kino ausgebaut.

Das ehemals größte Gasthaus von Lauffen hat als langer repräsentativer Bau mit spezifischen Nebengebäuden im Hinterhof dokumentarischen Wert in der städtisch geprägten Stuttgarter Straße. Es hat zudem exemplarischen Wert für die an einer historischen Durchfahrtsstraße typische Funktion als Gasthaus.

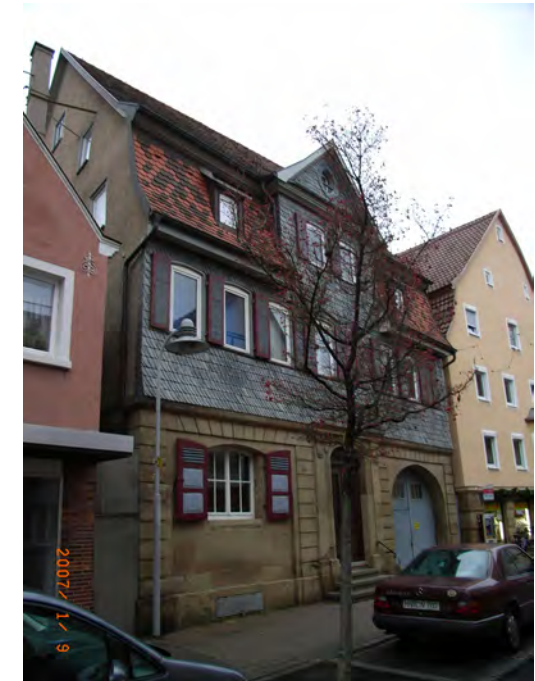
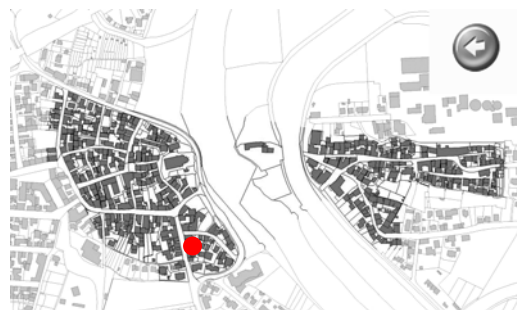
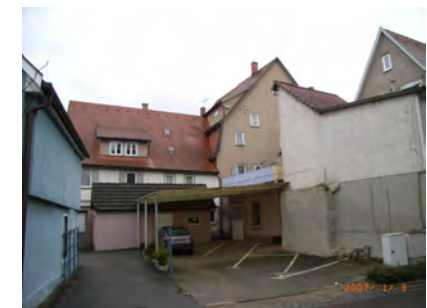
Zweigeschossiges ehemalige Gasthaus, Erdgeschoß massiv mit Rustika-Gliederung, Rundbogentor und aufwendig gestaltetem Portal, Obergeschoß zur Straße mit Schieferverkleidung, sonst verputzt, Mansardgiebeldach mit mittlerem Zwerchhaus, 1713 bezeichnet, 1996 Sanierung; zweigeschossiges Hinterhaus, verputzt, Satteldach mit Schleppgaube, 19. Jahrhundert.

Das repräsentative einstige Gasthaus hat mit seinem Hinterhaus innerhalb der weitgehend geschlossen bebauten Stuttgarter Straße exemplarischen und dokumentarischen Wert für die Geschichte der Gastwirtschaften in diesem Viertel von Lauffen-Dorf.

Hinterhaus

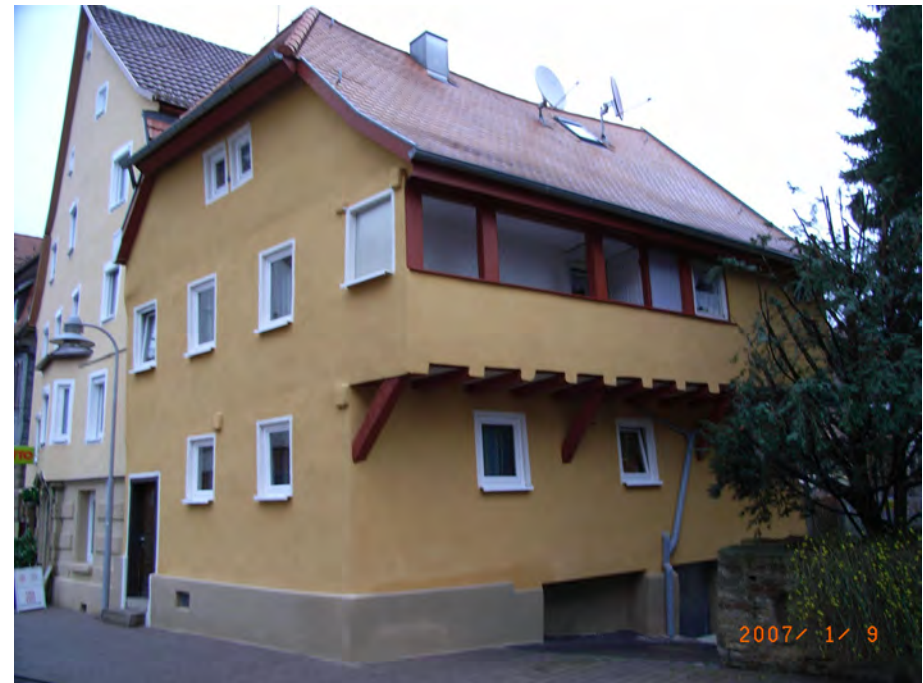
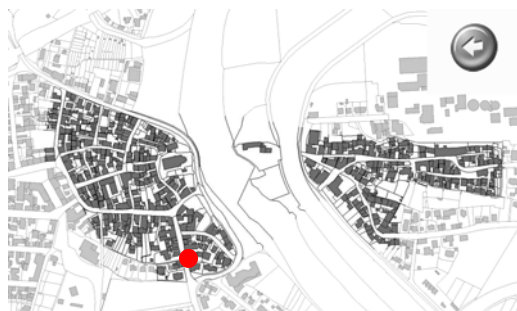
Stuttgarter Straße 22

Das am ehemaligen äußeren Dorfgraben befindliche Haus steht jenseits des ehemaligen Kirchheimer oder Thalhofer Tores. Wie im Anwesen Stuttgarter Straße 24 wohnte auch hier ein Ziegler; bis ins 20. Jahrhundert befand sich südlich des Hauses die Ziegelhütte.

Das Wohnhaus ist weitgehend original überliefert und hat für die Bauweise der Zeit um 1700 dokumentarischen Wert.

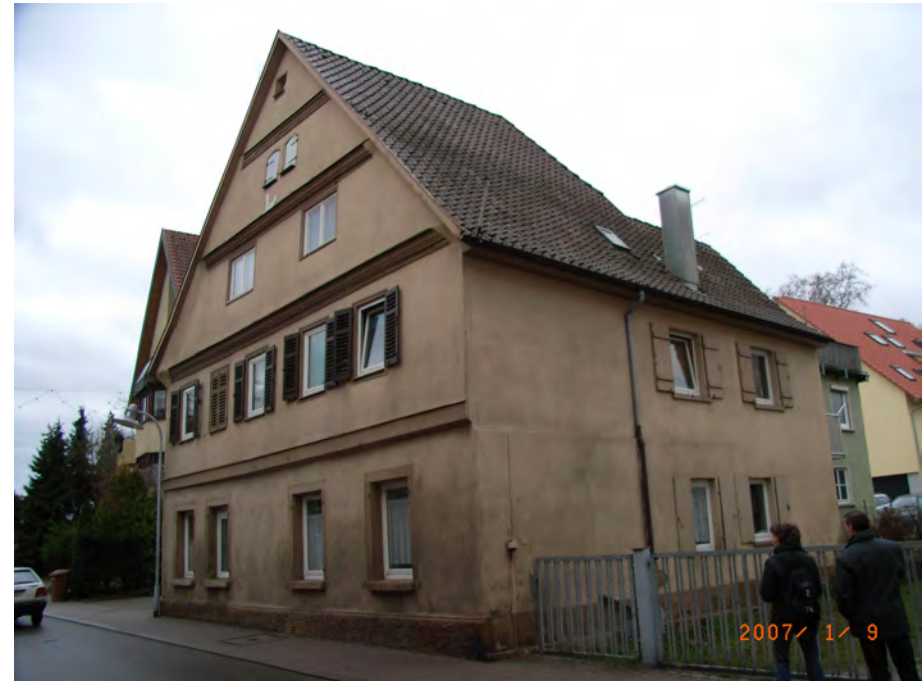
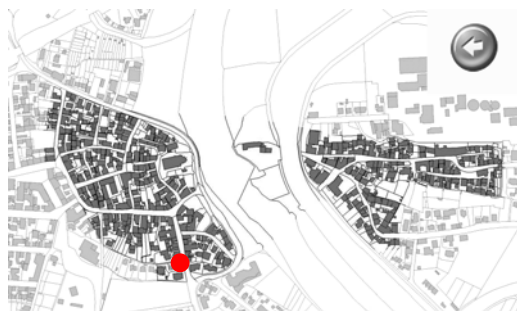
Stuttgarter Straße 24

Bei dem Anwesen handelt es sich eigentlich um das Hinterhaus von Stuttgarter Straße 22. Wie im Anwesen Stuttgarter Straße 22 wohnte auch hier ein Ziegler; bis ins 20. Jahrhundert befand sich südlich des Hauses die Ziegelhütte.

Das Wohnhaus hat mit seinen Veränderungen dokumentarischen Wert für die historische Bebauung außerhalb des ehemaligen Kirchheimer Tores.
