**Hubert VACULIK**  
Marktstr. 4  
74831 OBERGRIESHEIM

02.04.1997

restauratorische Befunduntersuchung am Haus Nordheimer Str. 5  
in Lauffen (Hölderlinwohnhaus)

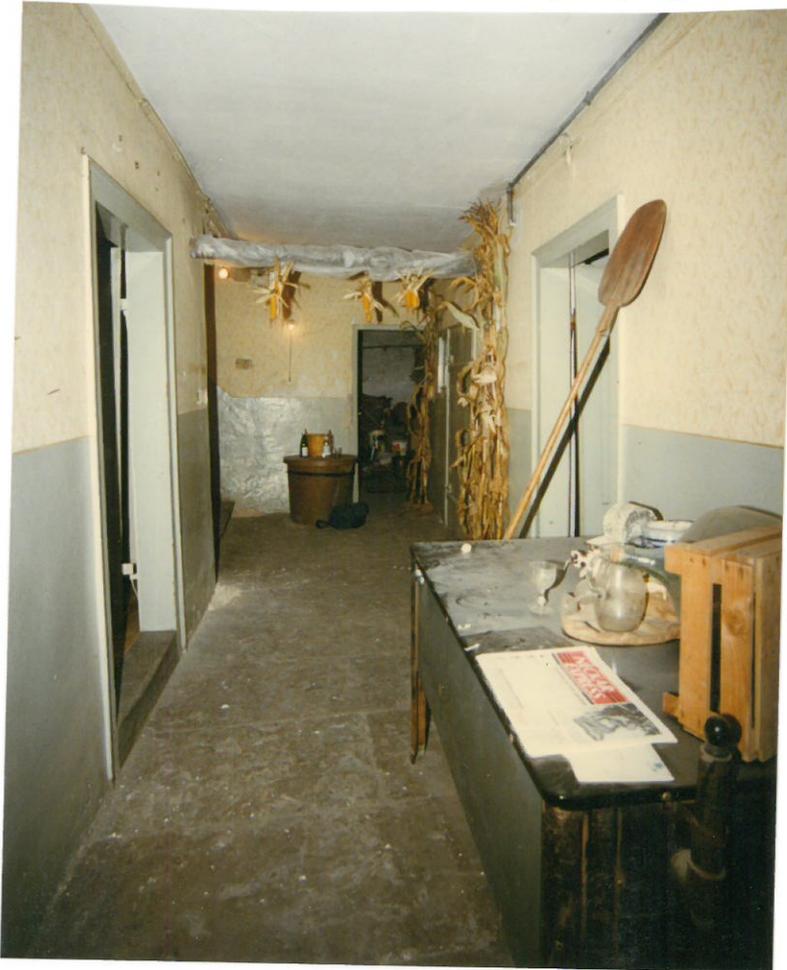
Foto 12

Dieser Gebäudeteil ist durch die alte barocke Haustür (gut erhalten) zu betreten. Wir befinden uns in einem mittig angelegten Hausflur, der zur Seite hin kleinere Kammern aufweist (Fotos 12, 13). Am Ende des Hausflures ist einmal der Nebeneingang zu sehen (ebenfalls barocke Tür) und die gut erhaltene barocke Treppe zum 1. Obergeschoß (Foto 15).

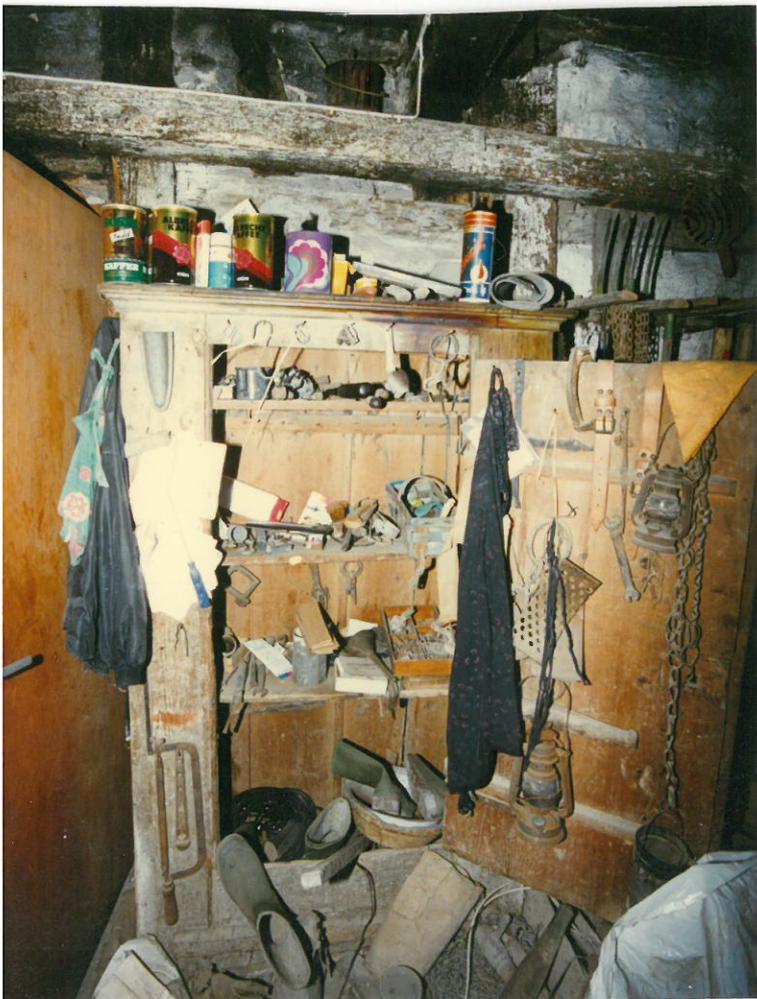
Foto 9

"Werkstattschrank"

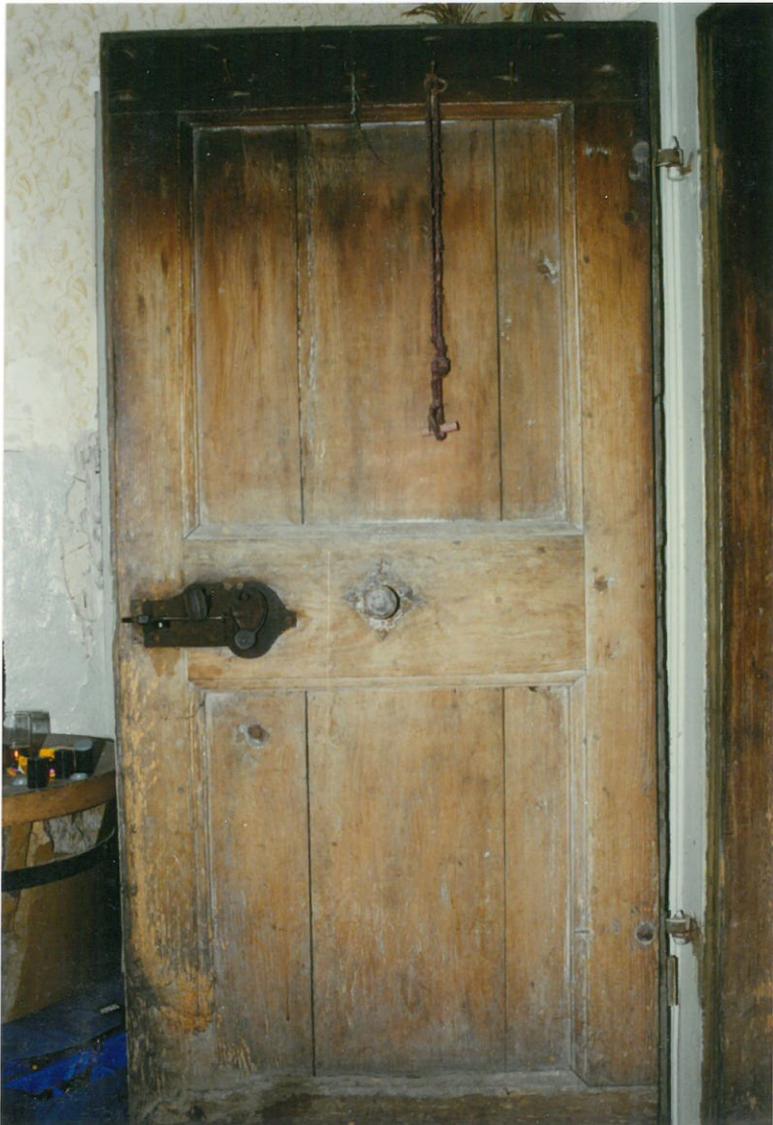
Foto 17

Tür 18. Jh.

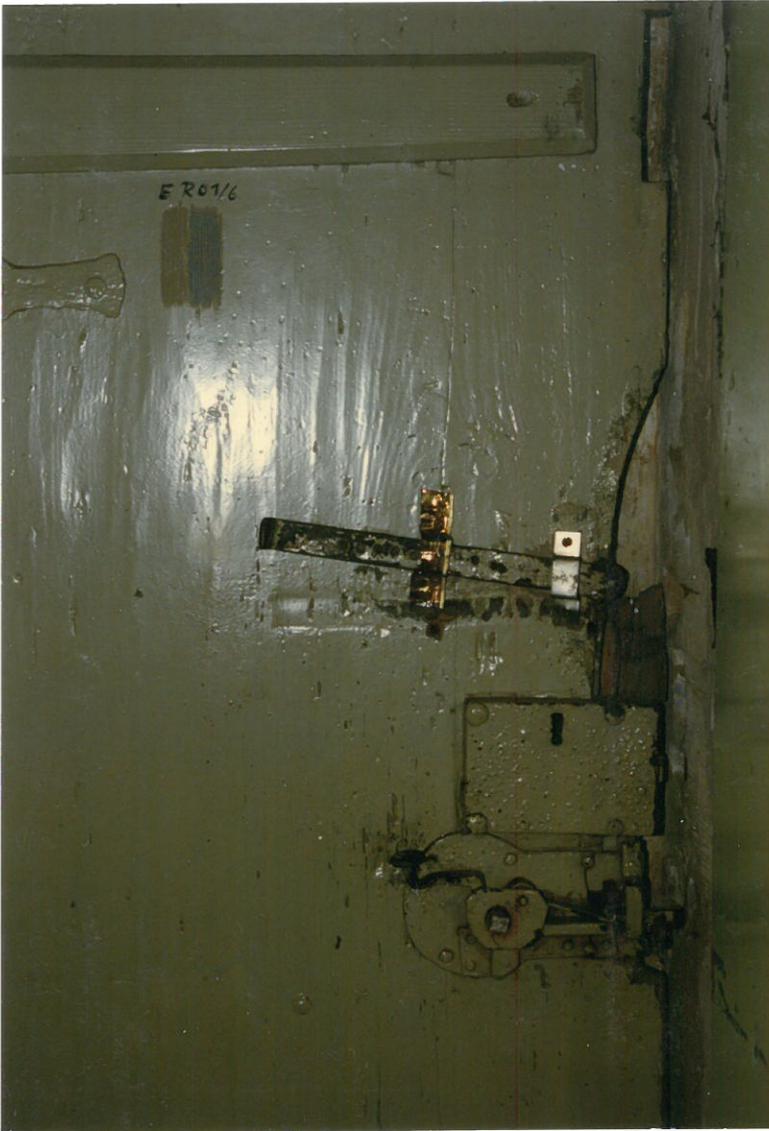
Foto 20

Türbeschläge  
an Barocktür

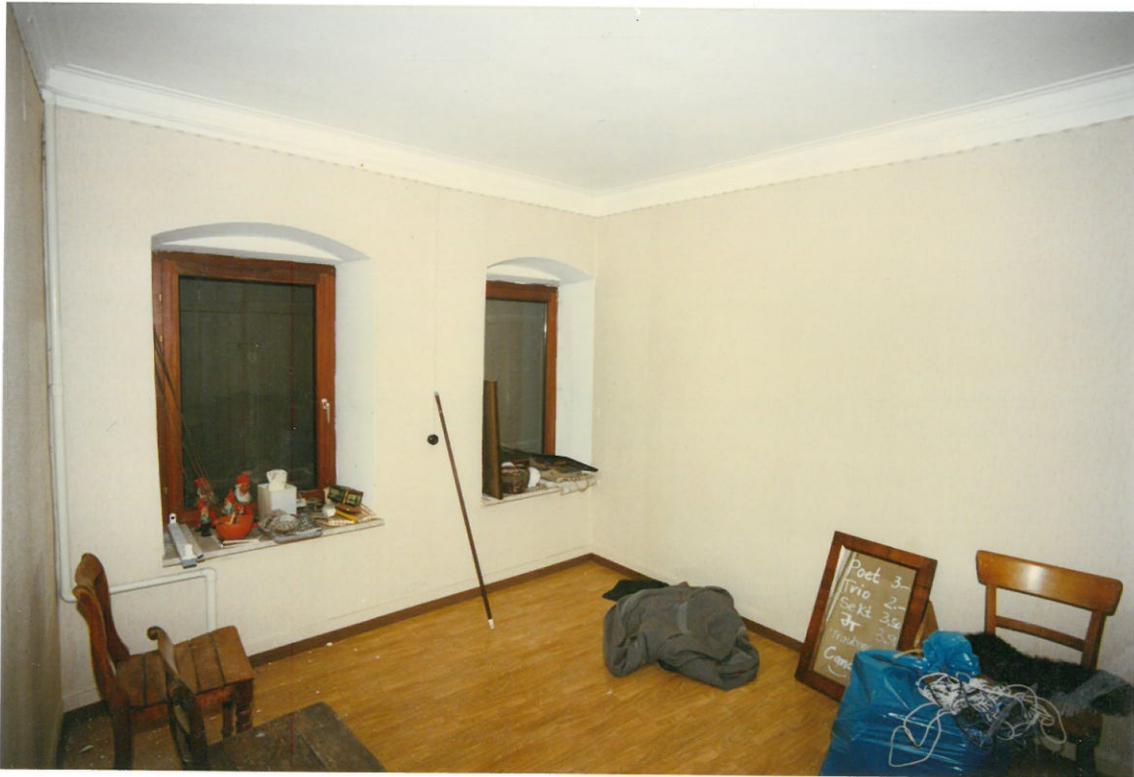
Foto 22

## Raum WE 03 (Foto 22)

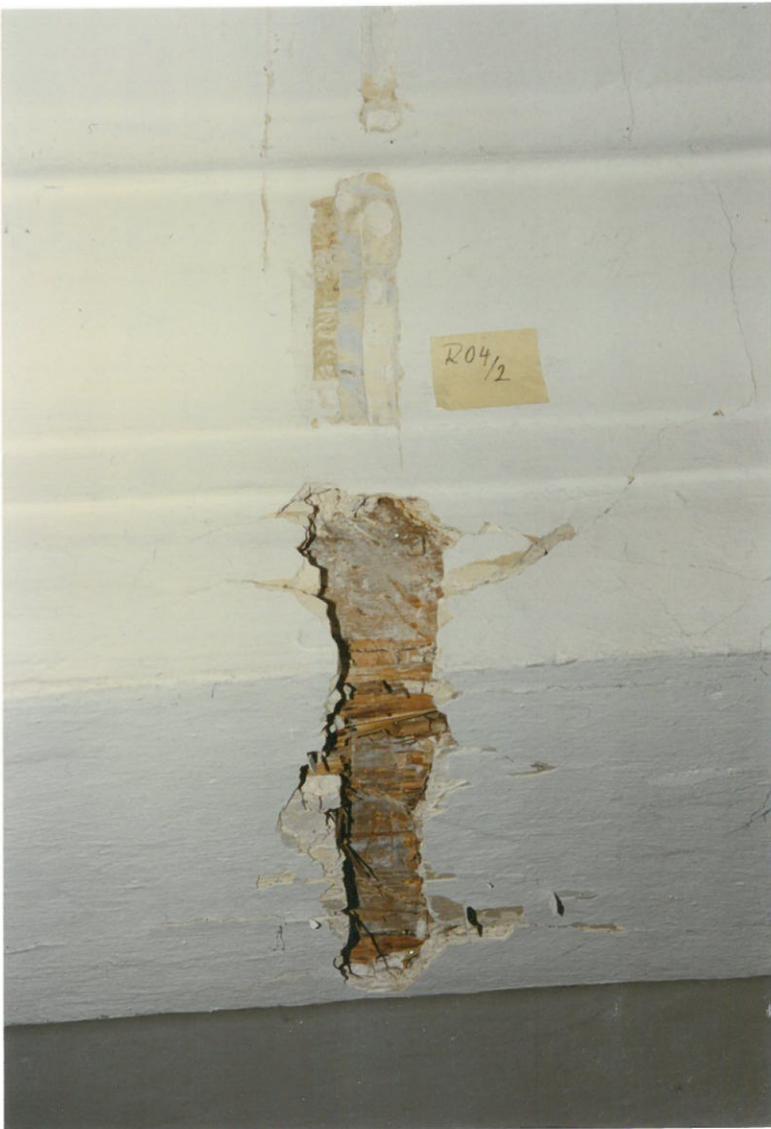
Foto 24

Befunde im  
Deckenbereich

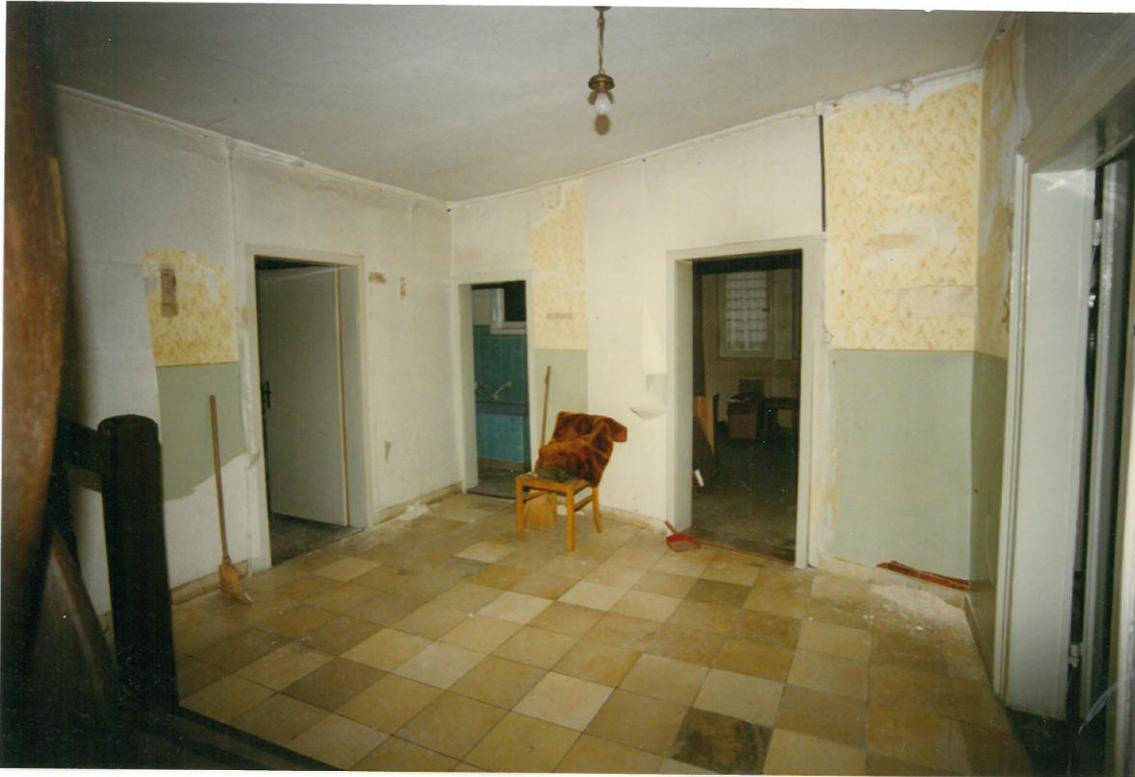
Foto 27

#### Raum WO 01 (Foto 27)

Dieser Dielenbereich scheint von seinem Zuschnitt her recht ursprünglich zu sein. Auch wurden hier im Bereich von stichprobenartigen Öffnungen ähnliche dekorative Befunde gewonnen wie im unteren Hausflurbereich (graues Fachwerk mit schwarzem Beistrich-WO 01/1, Foto 29).

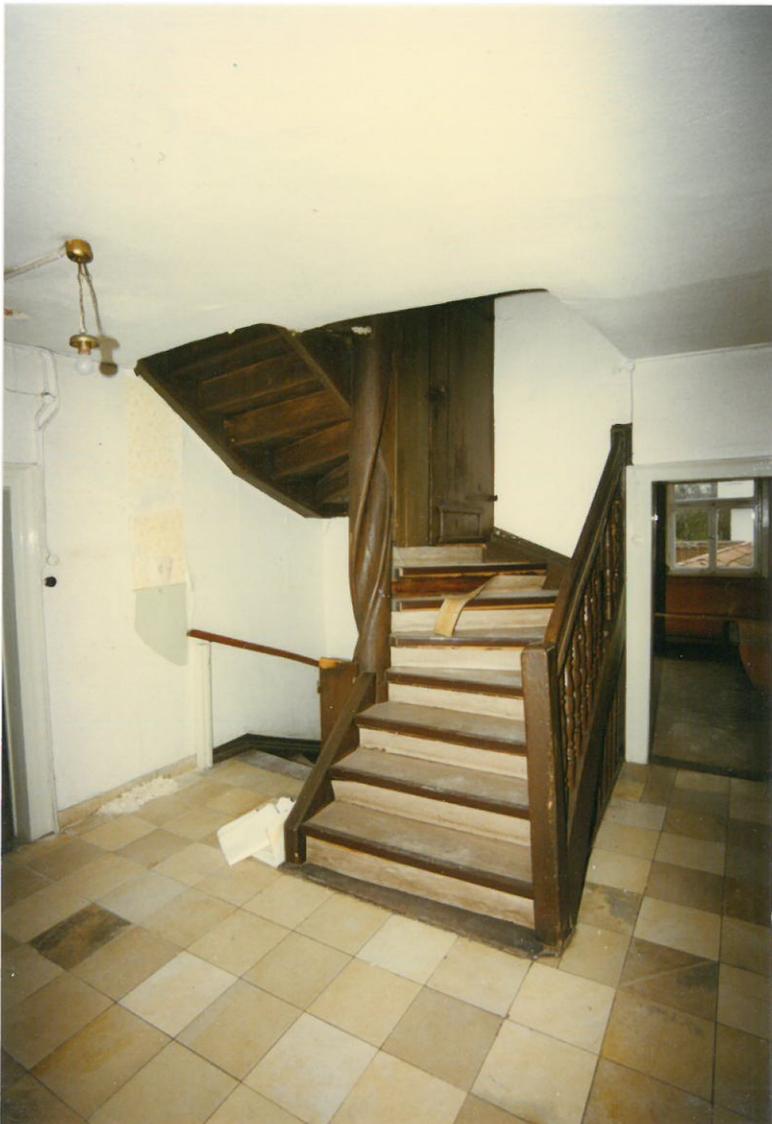
Foto 28

Aufgang zum  
Dachgeschoß

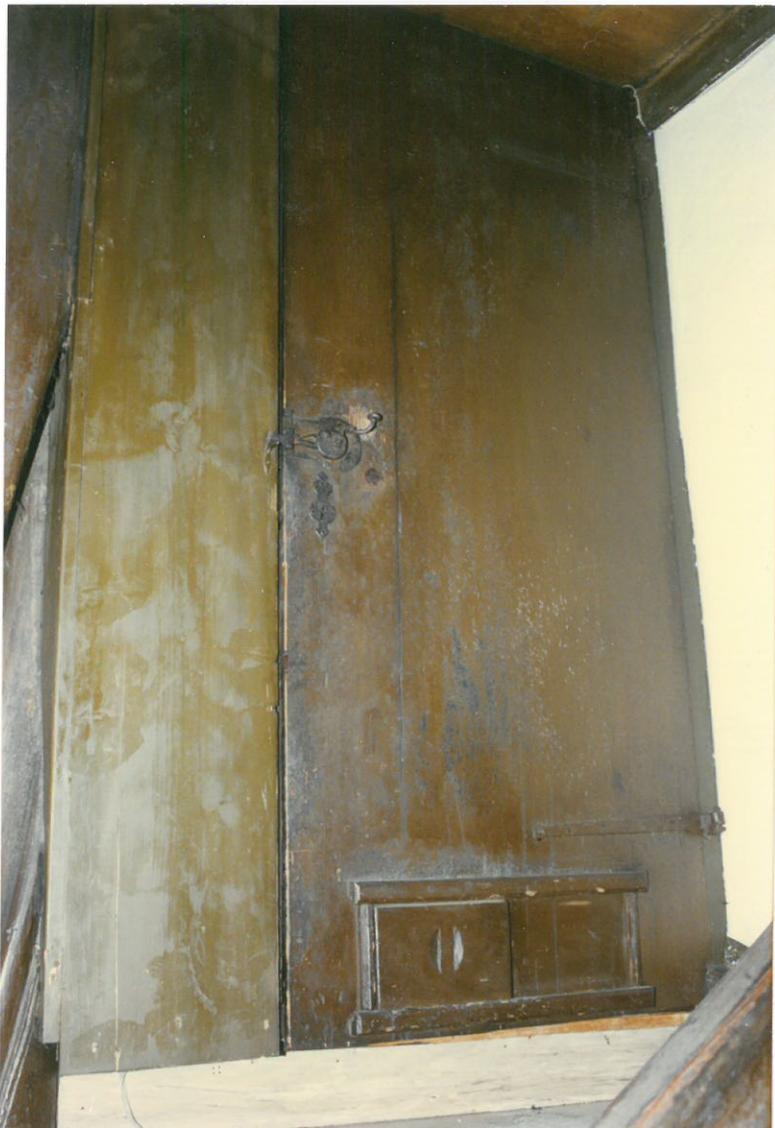
Foto 30

Tür zum Dachgeschoß

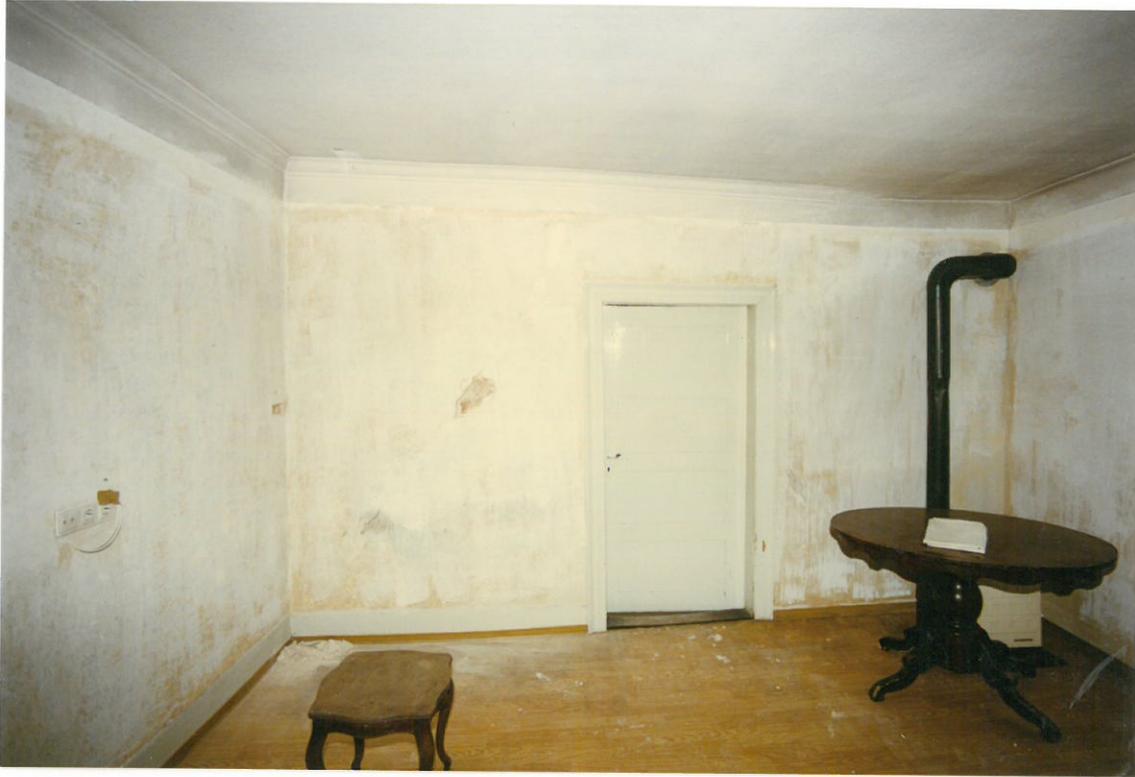
Foto 31

#### Raum WO 02 (Foto 31)

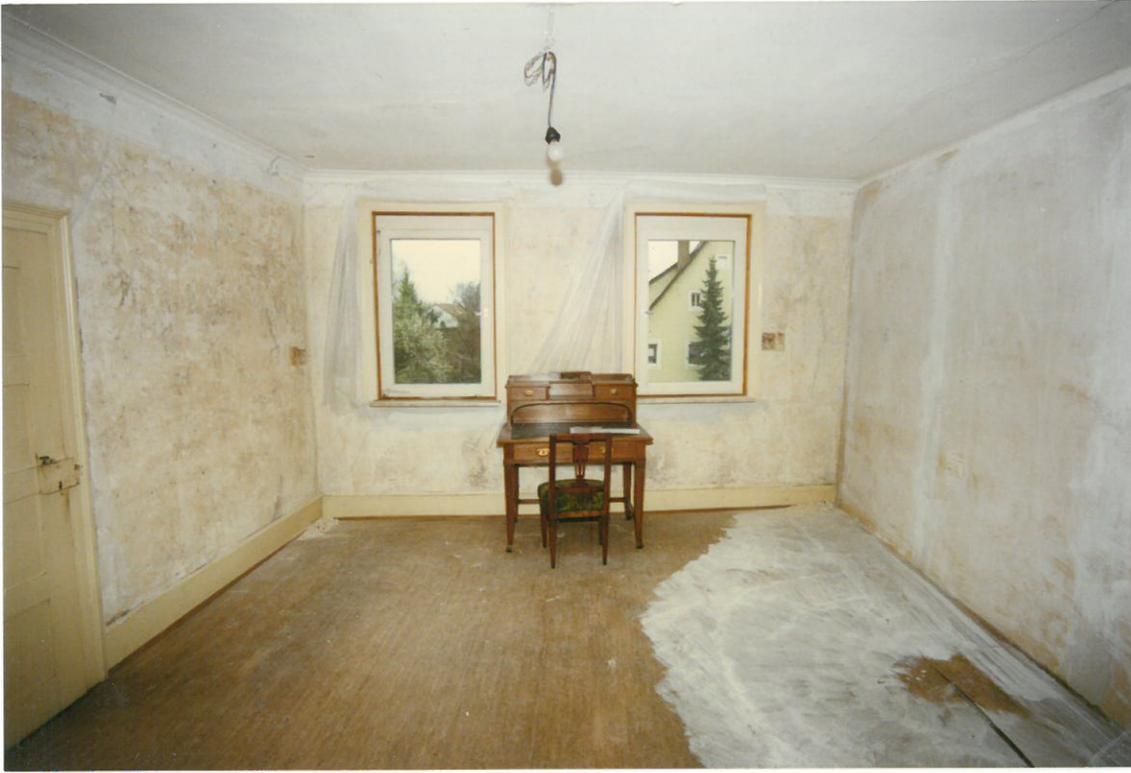
Foto 33

#### Raum WO 03 (Foto 33)

Durch eine spätklassizistische Tür (Foto 34) mit Beschlägen und Schloß betreten wir den Raum, der zwei Fenster zur Traufseite (Straßenseite) hin besitzt. Die Wand zum Giebel hin ist in jüngerer Zeit einmal neu mit Kunststein (Bimsbeton) aufgemauert worden (Stichprobe WO 03/4). Die anderen Ausstattungsmerkmale sind der Bauphase um 1850 zuzurechnen, dazu zählt der Stuck mit umfangreicheren Dekorationsbefunden (WO 03/2), ebenso wie die Türen, die Fußleisten und der jetzt verspachtelte und belegte Fußboden (Holzdielen).

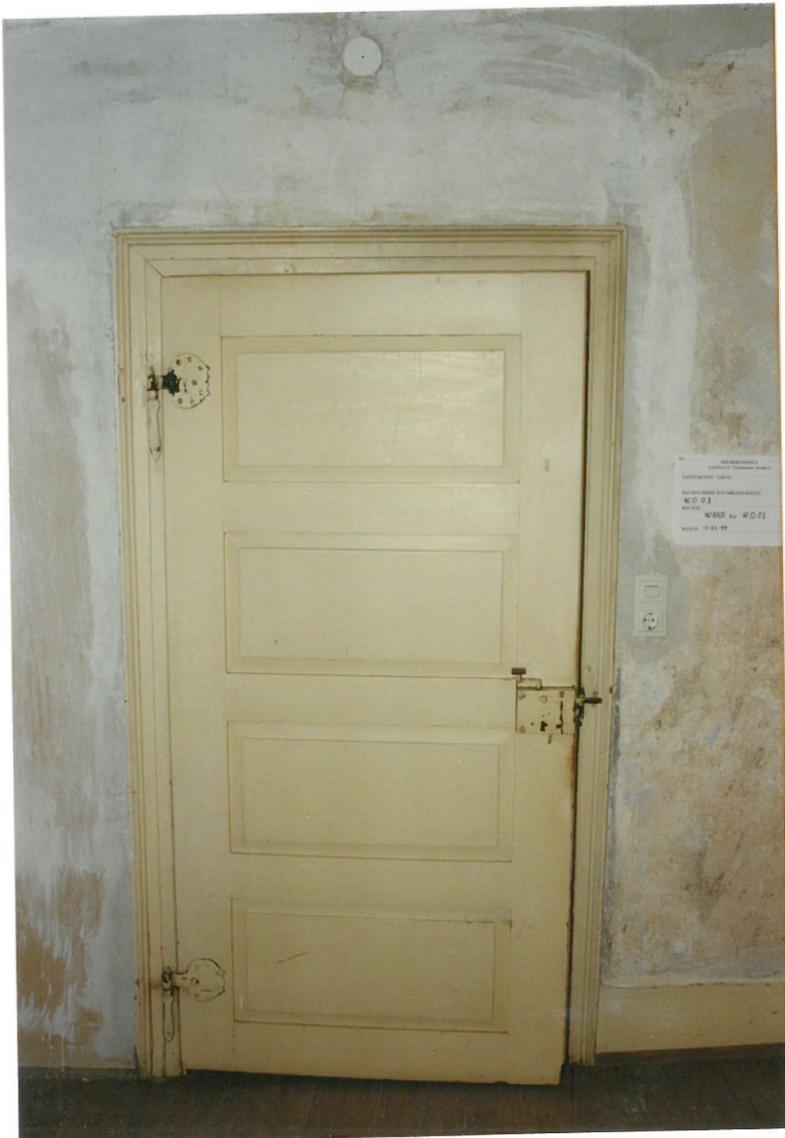
Foto 34

typische Tür 19. Jh.

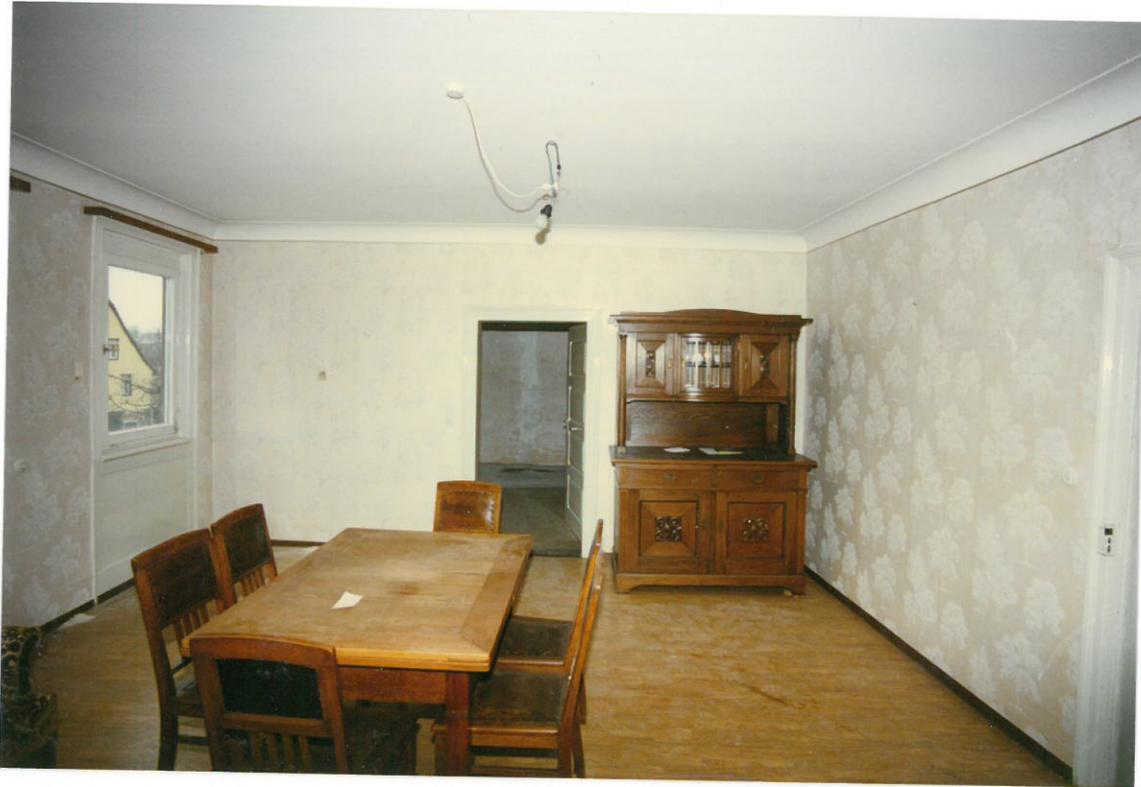
Foto 35

#### Raum WO 04 (Foto 35)

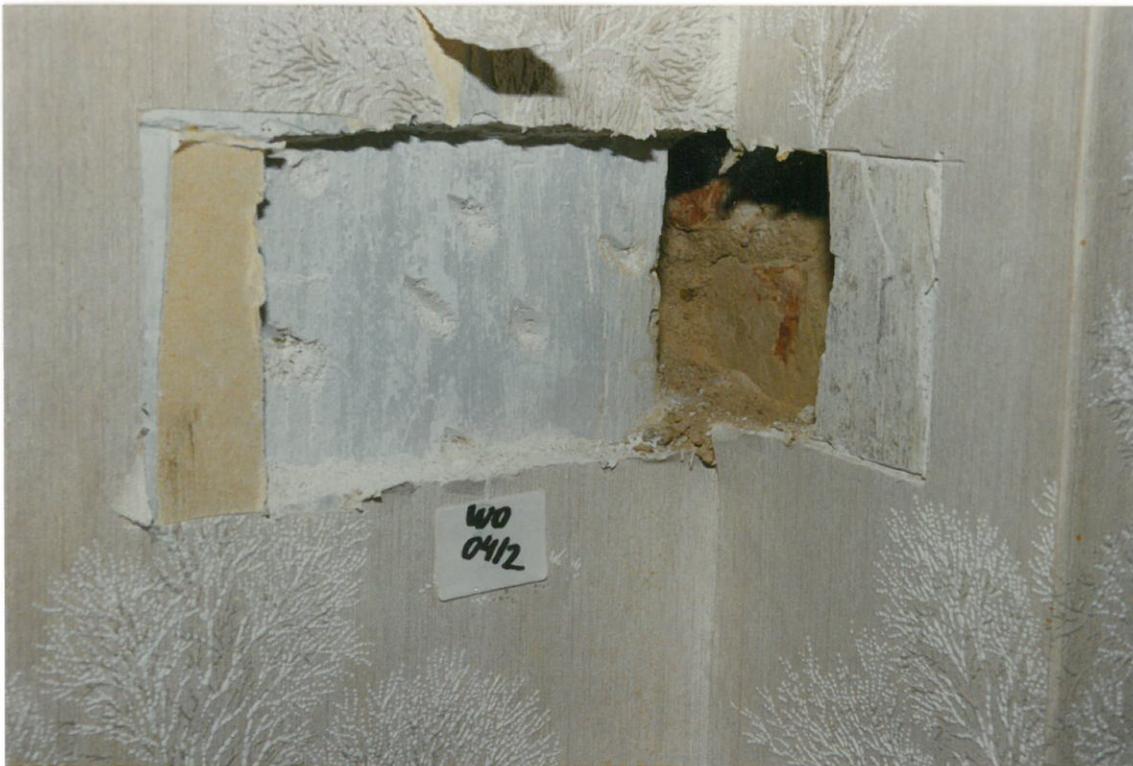
Foto 36

Übergangsbereich / Ofennische

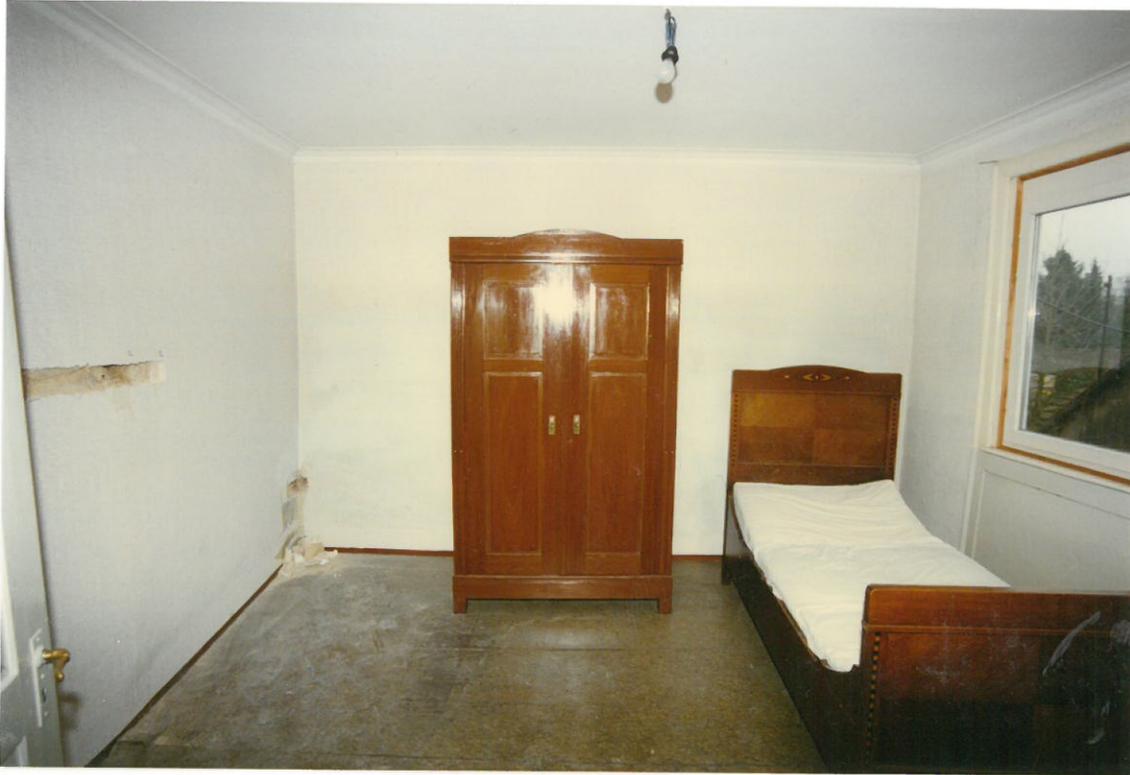
Foto 38

#### Raum WO 05 (Foto 38)

Dieser Raum ist in seiner jetzigen Gestalt wohl im 19. Jahrhundert (Spätklassizismus) entstanden. Darauf weist der Stuck (WO 05/3) hin, ebenso wie die Tür und die Wandpaneele unter den Fenstern im Bereich zur Küche und im Bereich der Ofennische. Hier zeigte es sich, daß sich in einem Teil der Wand keine Fachwerkkonstruktion befindet, was darauf hinweist, daß es sich hier um eine Feuer- oder Ofenwand gehandelt haben muß (Foto 39).

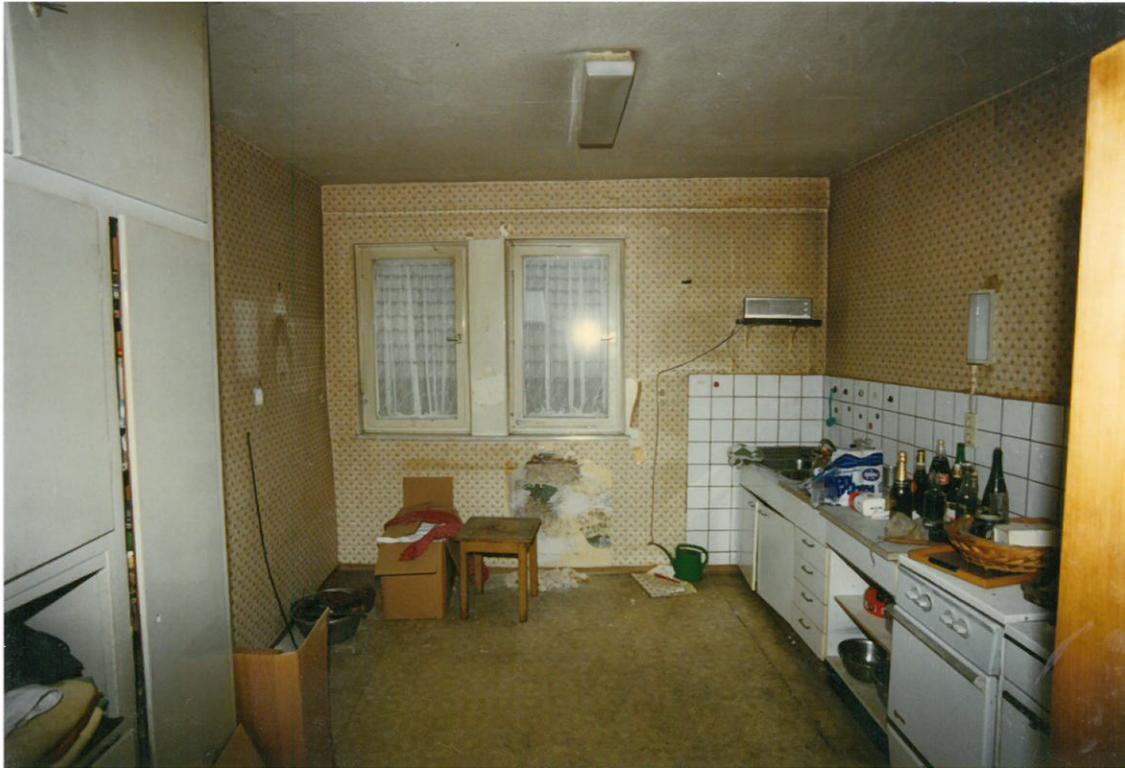
Foto 41

#### Raum WO 06 (Foto 41)

Wie vorher schon besprochen, handelt es sich hier um den ehemaligen zentralen Küchenbereich des Hauses. Hier muß sich im Bereich der Stichprobe WO 06/1, 2 eine Feuerstelle befunden haben. Der jetzt vorgefundene Kamin ist ein Einbau aus diesem Jahrhundert. Von dieser Feuerstelle aus wurden die Nebenräume (WO 04 und WO 05) beheizt. Der Rauchabzug wurde durch eine trichterartige Esse ermöglicht (Foto 42).

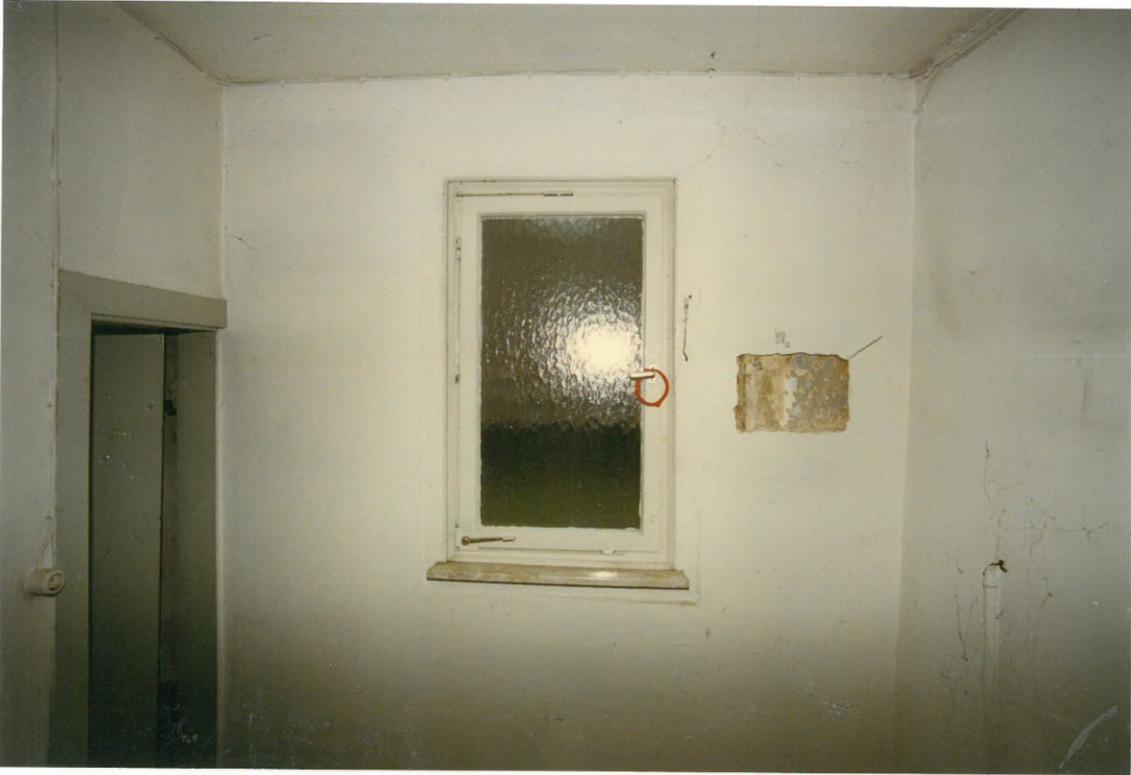
Foto 43

#### Raum WO 07 (Foto 43)

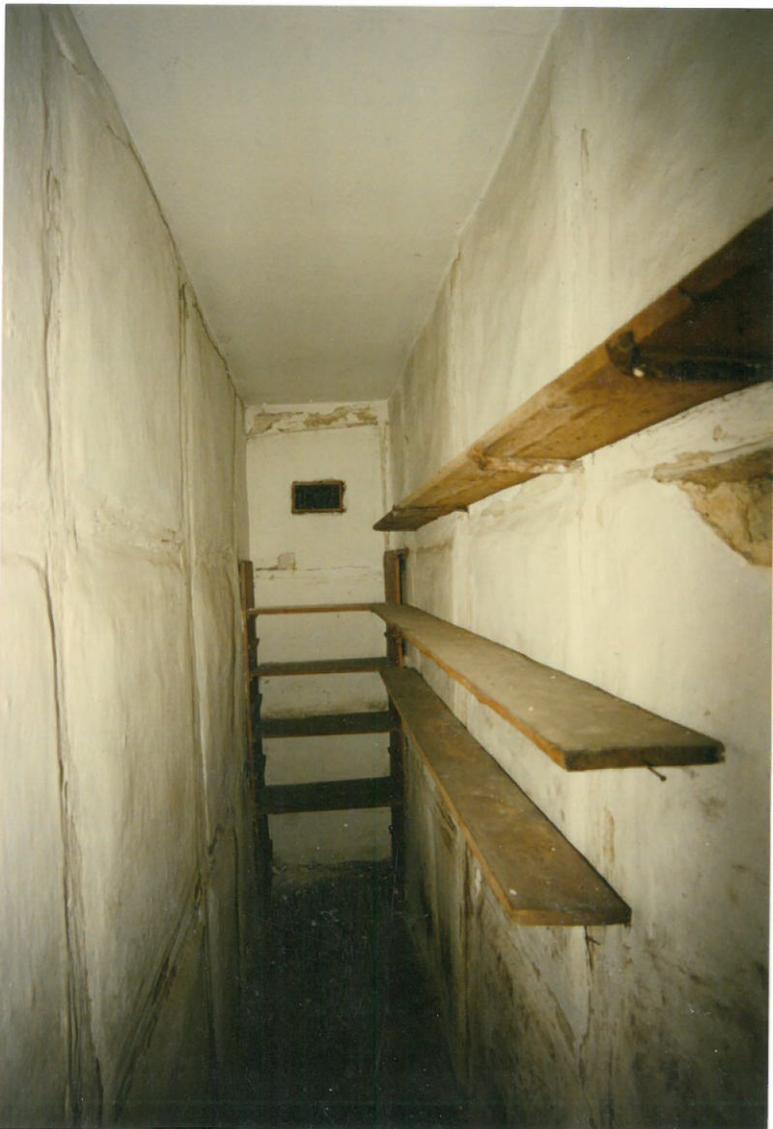
Foto 44

#### Raum WO 09 (Foto 44)

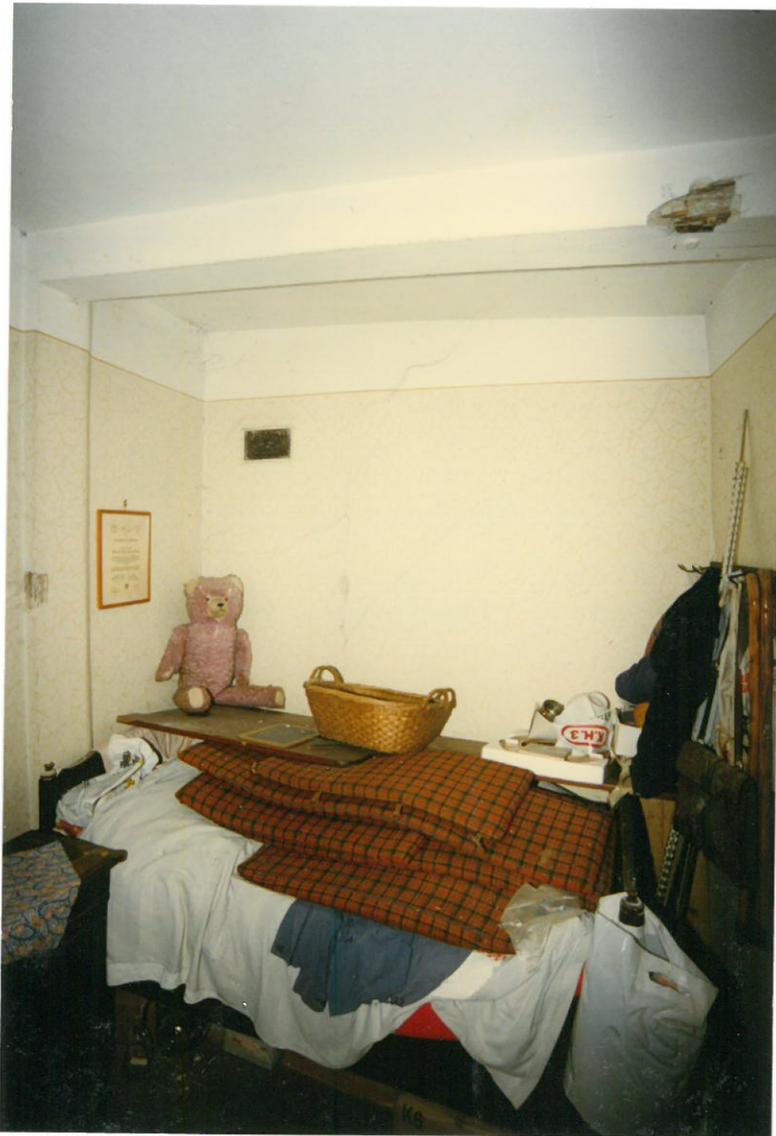
Foto 45

Raum WO 10 (Foto 45)

Dieser Raum befindet sich auch im Wirtschaftsbereich des Gebäudes. Er ist von der Diele im 1. Obergeschoß zu begehen, wobei nicht klar wird, ob es sich um einen alten Zugang oder einen nachträglich geschaffenen handelt. Im Rahmen der Wandöffnungen traten verschiedene ältere Befunde zutage, jedoch ohne die älteren Befunde des 18. Jahrhunderts. In diesem Raum waren die Gefache hell gestrichen ohne Beistrich zu den Balken hin. Auch wird im Rahmen einer Öffnung (WO 10/4) deutlich, daß der hier vorhandene Unterzug durch einen schweren Eisenwinkel an das Fachwerk der Wand angeschuht wurde.

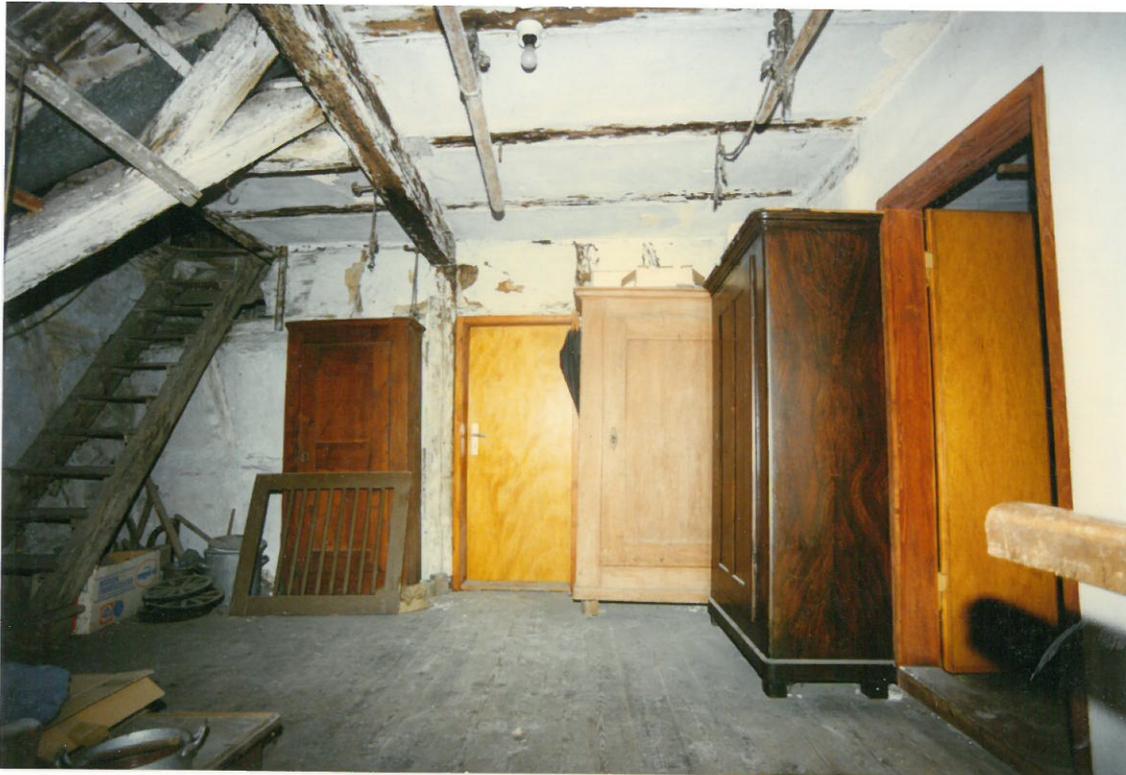
Foto 46

Raum WD 01 (Foto 46)

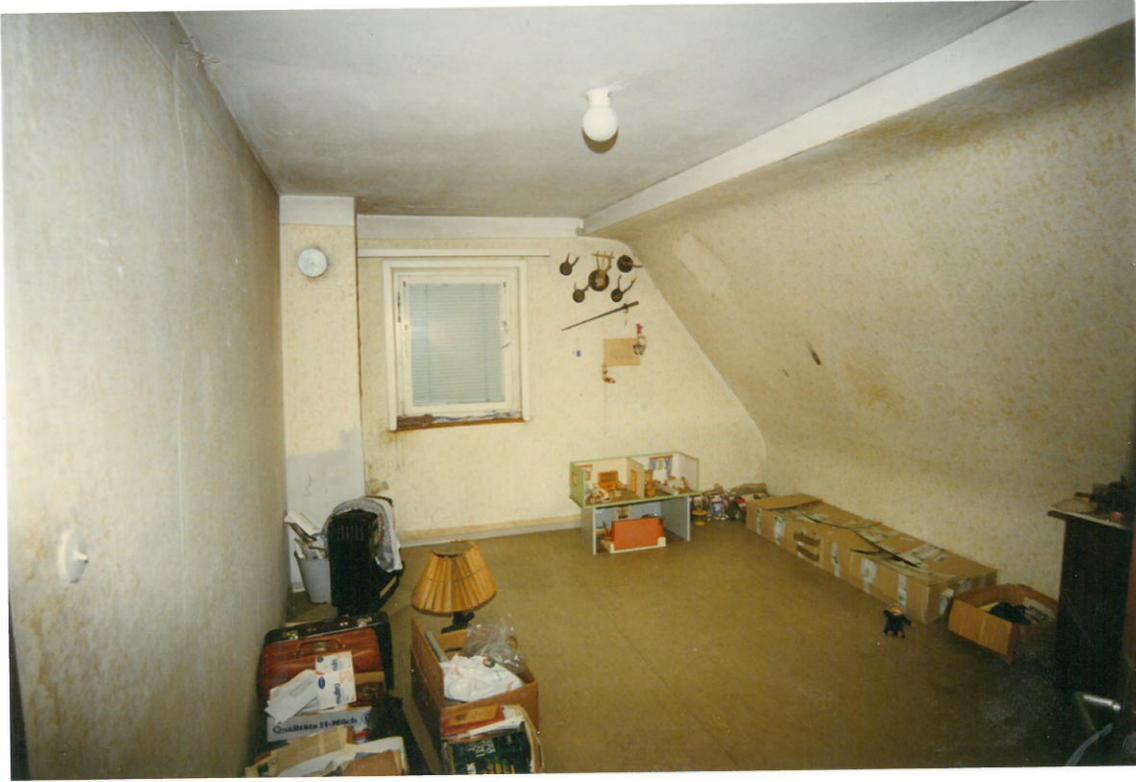
Foto 48

Raum WD 02 (Foto 48)

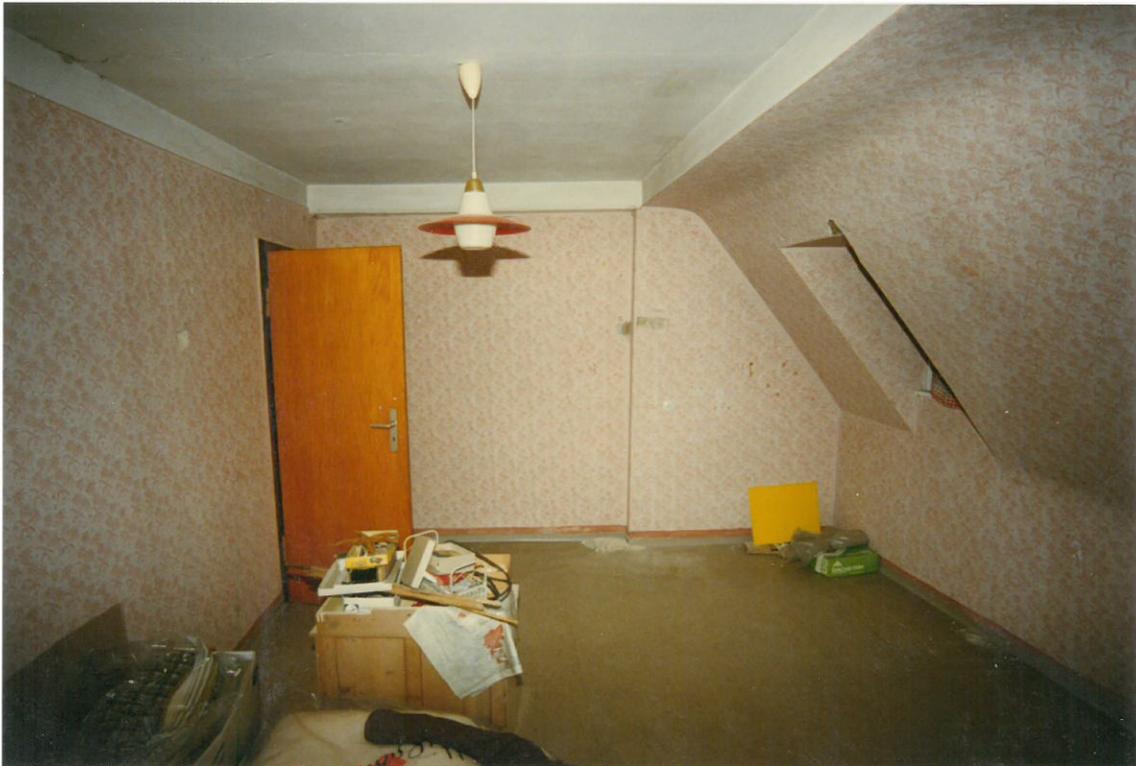
Foto 49

Raum WD 03 (Foto 49)

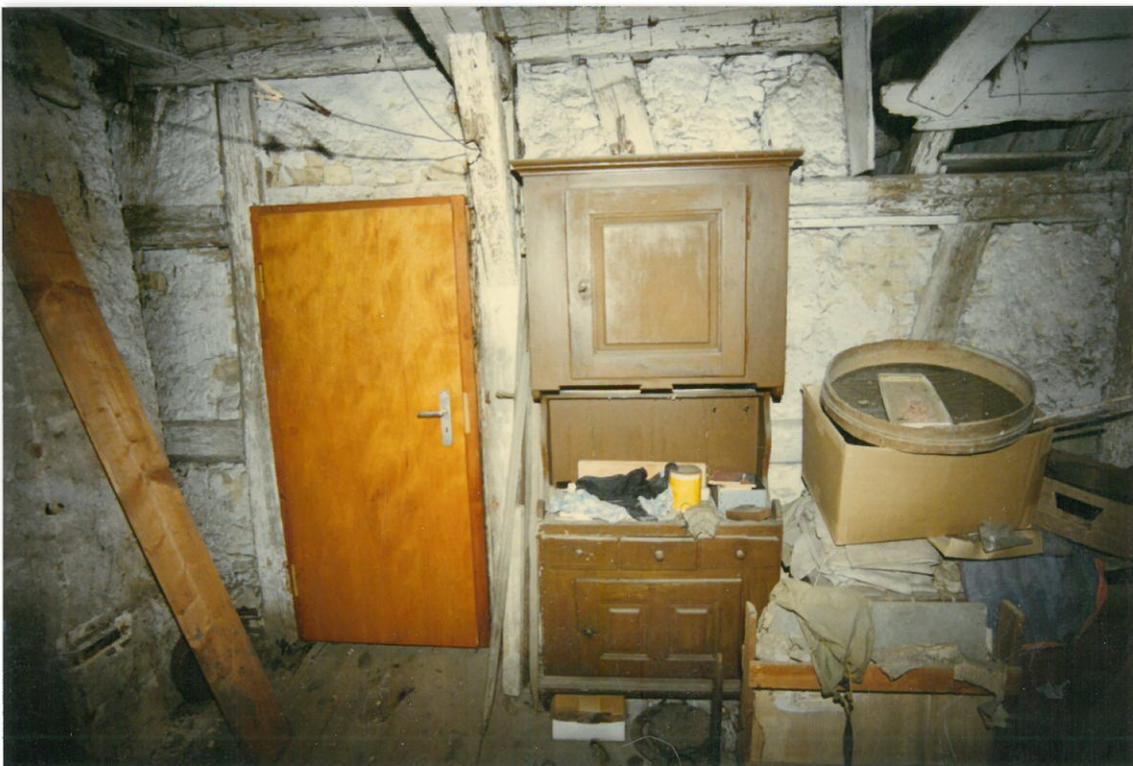
Foto 55

Raum WD 05 (Fotos 54, 55)

oberer Speicher

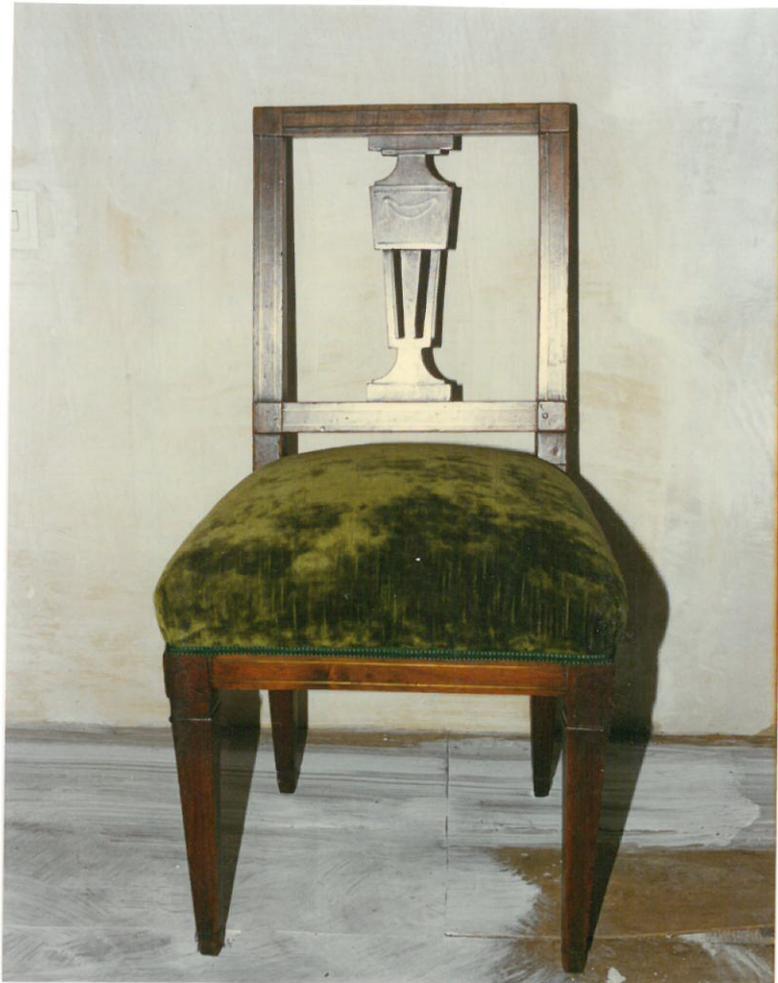
Stuhl mit  
Messingintarsien  
18. Jh.

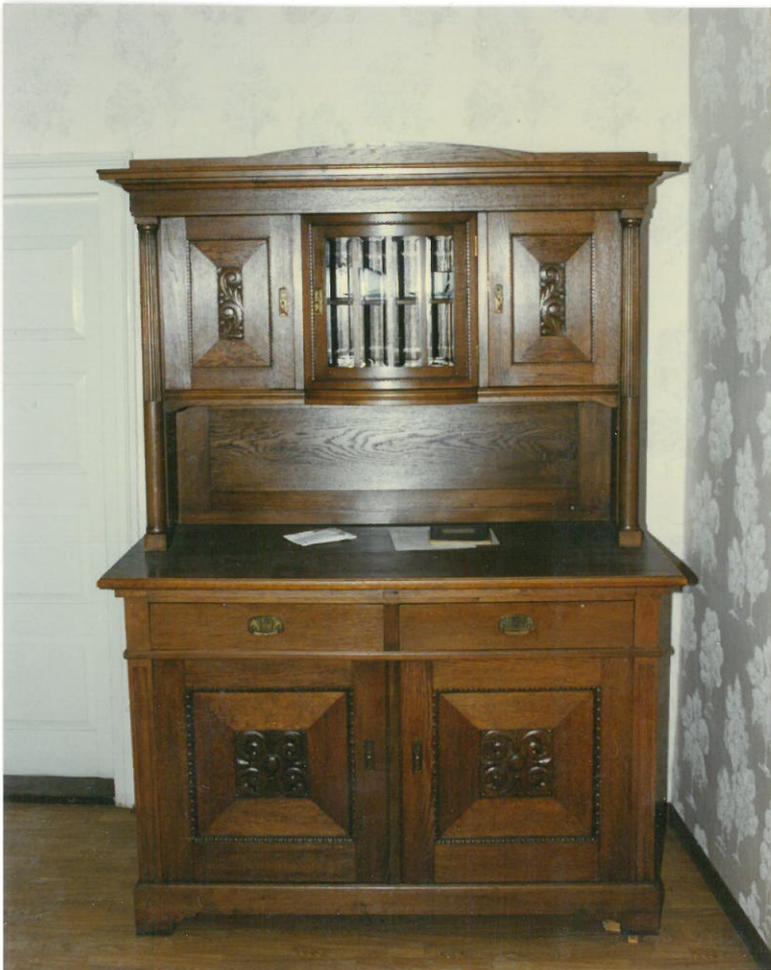
Wohnzimmerbuffet  
um 1900

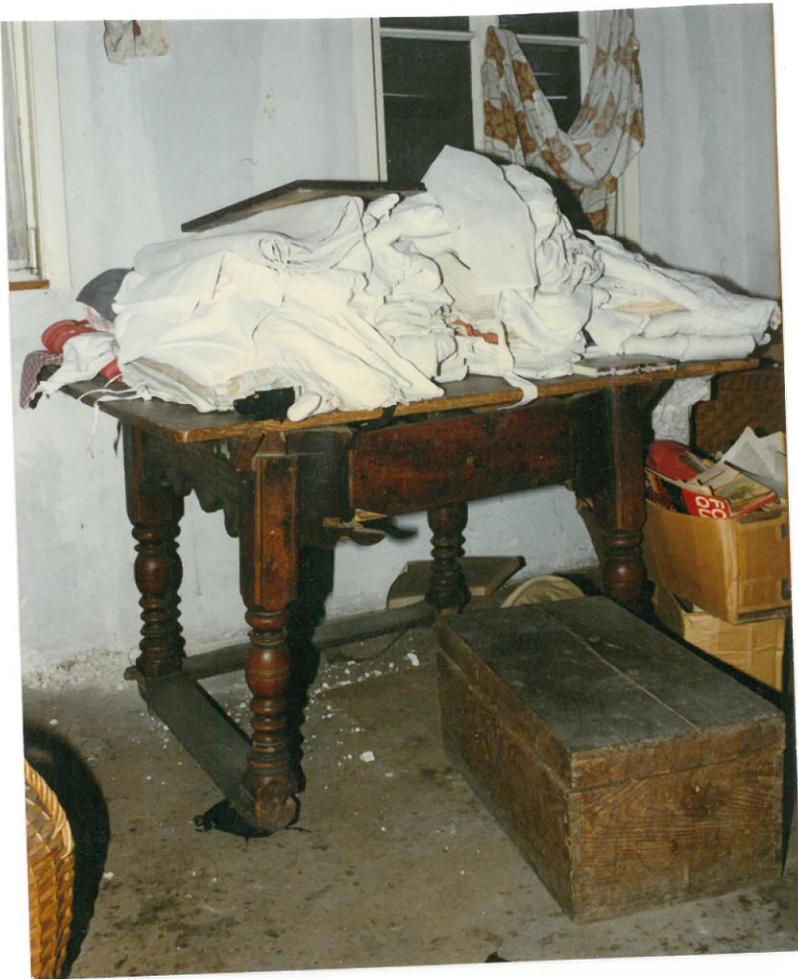
Barocktisch
