**Hubert VACULIK**  
Marktstr. 4  
74831 OBERGRIESHEIM

02.04.1997

restauratorische Befunduntersuchung am Haus Nordheimer Str. 5  
in Lauffen (Hölderlinwohnhaus)

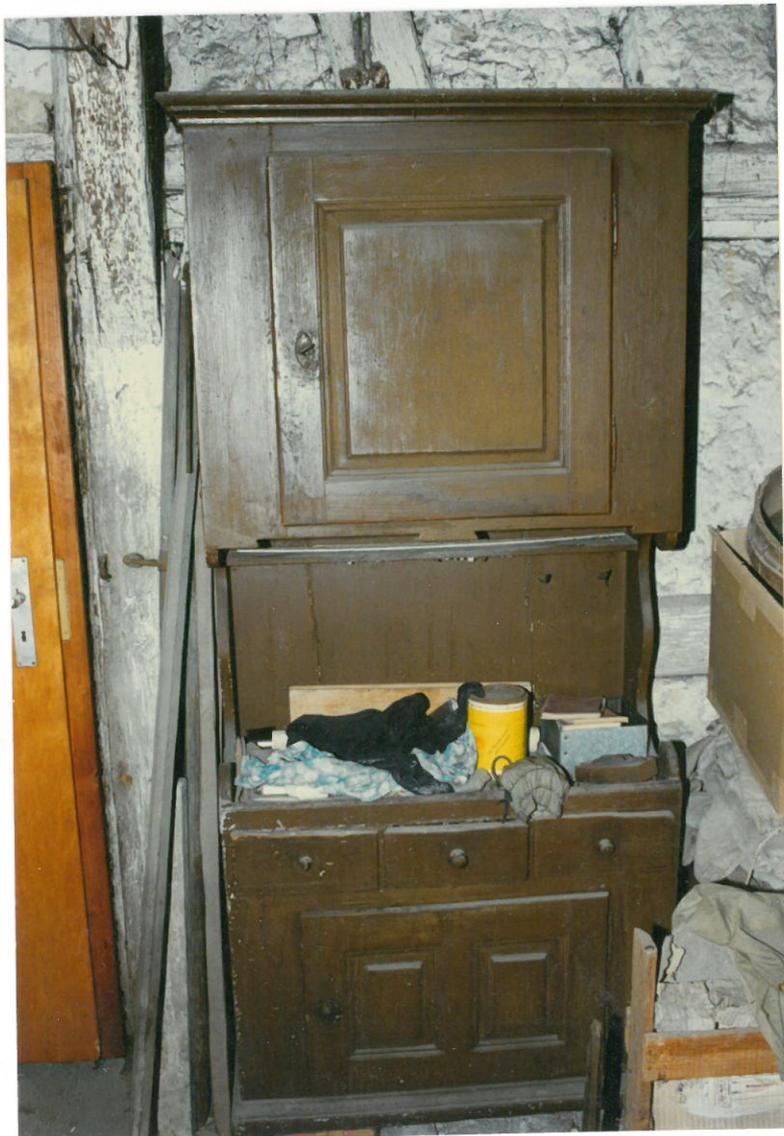
Küchenschrank

~ 1800
